# TRIBUNALE ORDINARIO - MONZA

### 631/2024

## CONSULENZA ESTIMATIVA GIUDIZIARIA

## LOTTO 1

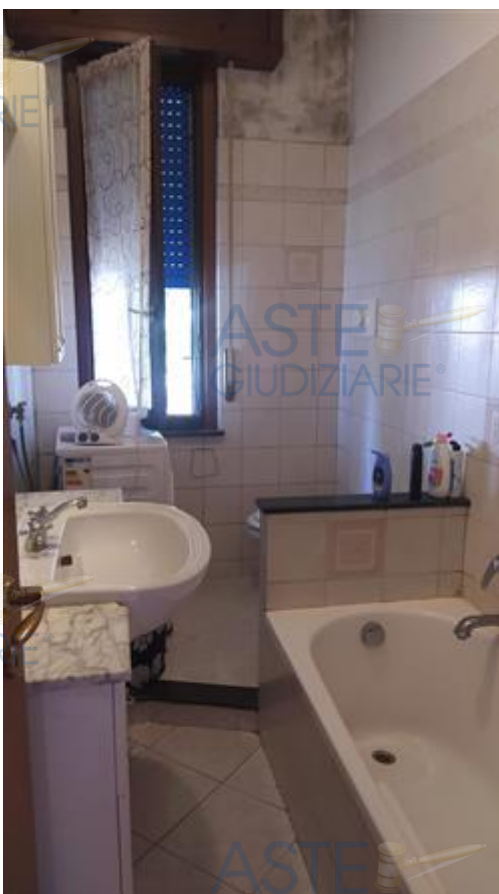
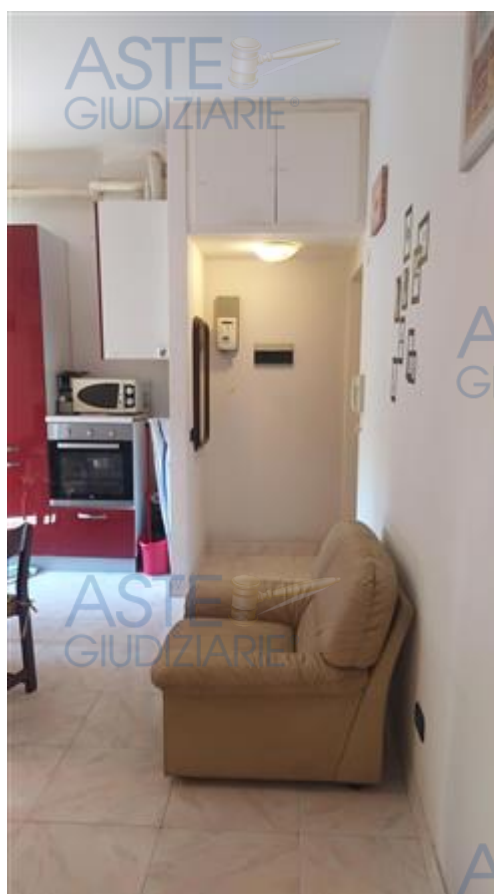
capillarità di risalita dal terreno lungo le murature perimetrali. Nel locale bagno è presente un quadro di degrado da infiltrazioni proveniente dal solaio superiore con grave compromissione dell'intonaco sia delle pareti verticali che orizzontali.

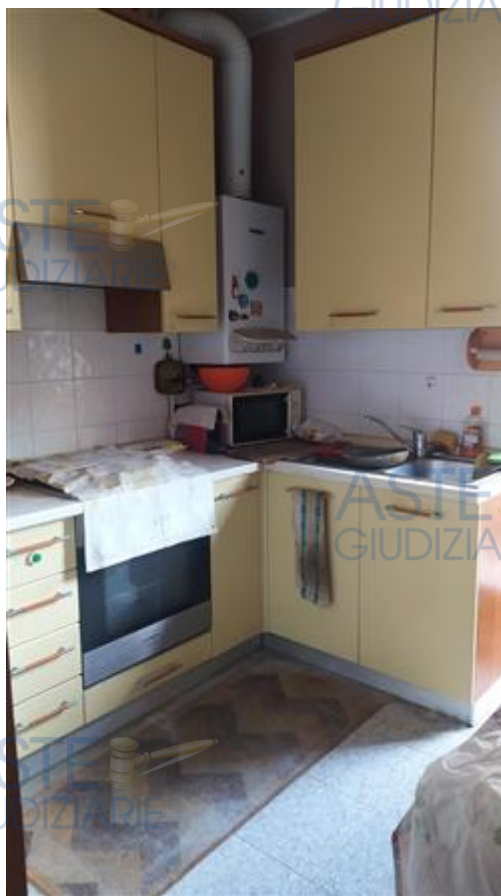
- l'angolo cottura risulta aperto sul locale soggiorno e suddiviso solo dal vano di ingresso con una spalletta in muratura; la scheda catastale riporta la parete di divisione tra la cottura e il soggiorno non realizzata.
- è presente una spalletta in muratura di h. inferiore a mt. 1.10 nel locale soggiorno in prossimità della finestra.

ANGOLO COTTURA

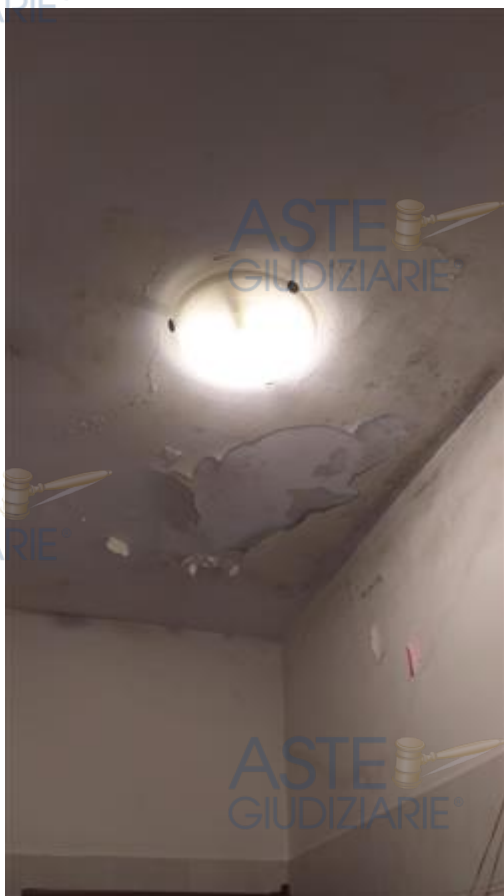
QUADRO DI DEGRADO 1: SOFFITTO LOCALE  
BAGNO

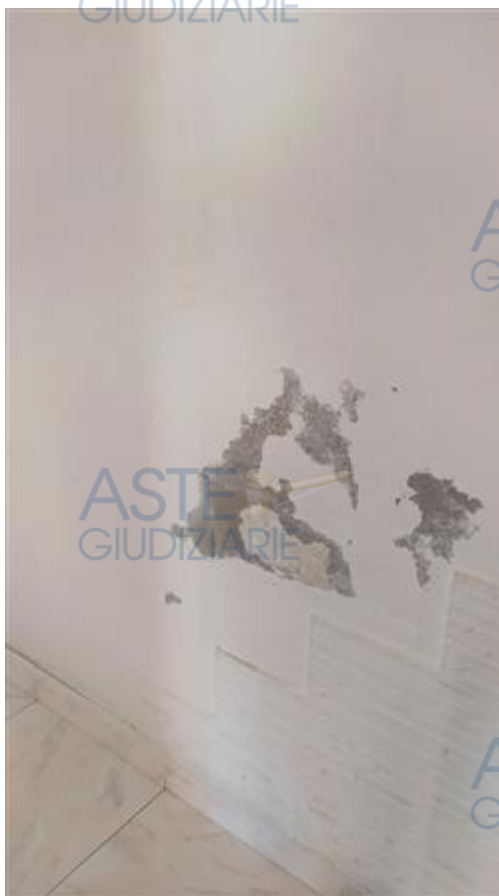
Nel corso del sopralluogo il CTU rileva quadri di degrado da umidità e infiltrazioni di rilevante entità. Si evidenziano, in particolare, presenza di muffa sul soffitto nel locale camera e bagno, scrostamento dell'intonaco a soffitto nel locale bagno, umidità di risalita nel locale soggiorno e disimpegno.

QUADRO DI DEGRADO 2: UMIDITA' DI RISALITA  
CORRIDOIO/ANTIBAGNO

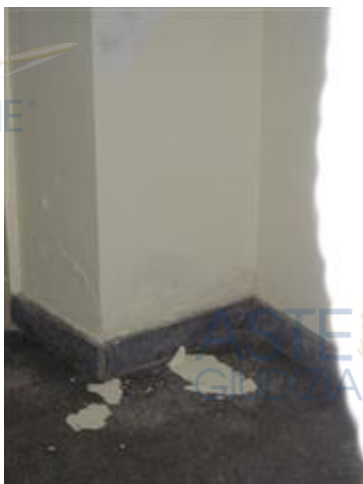
La presenza di notevole umidità di risalita si rileva anche nel vano scala e in facciata all'esterno dell'immobile. (vedi allegate foto dei quadri di degrado).

QUADRO DI DEGRADO 3: INFILTRAZIONI  
SCALE E PIANEROTTOLO COMUNI

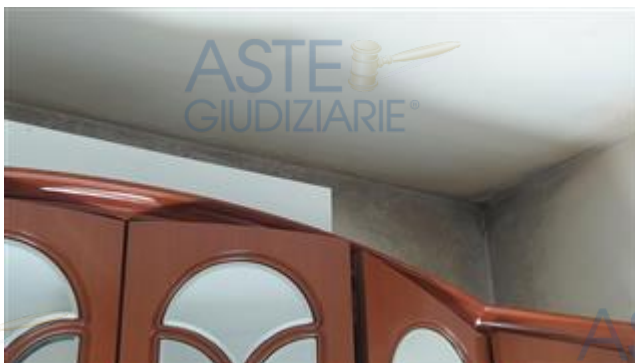
QUADRO DI DEGRADO 4: MUFFA NEL LOCALE CAMERA
