TRIBUNALE ORDINARIO - MONZA

ESPROPRIAZIONI IMMOBILIARI

662/2022

CONSULENZA ESTIMATIVA GIUDIZIARIA

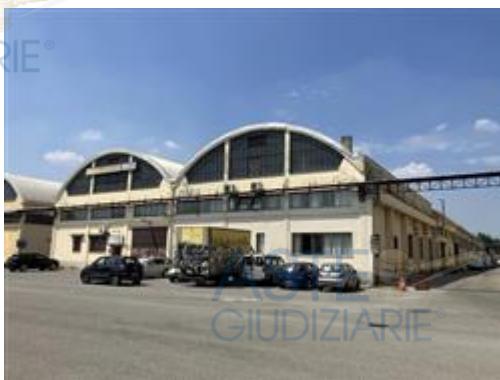
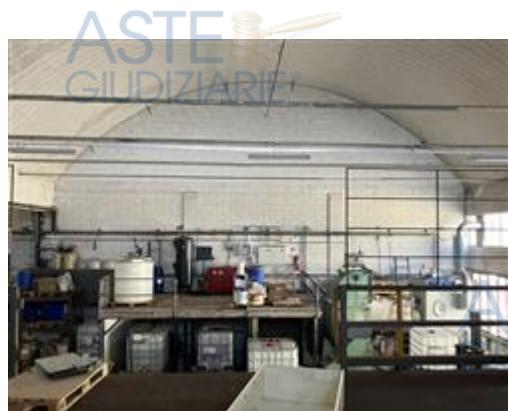
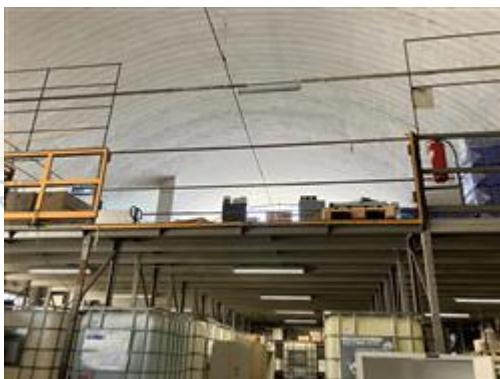
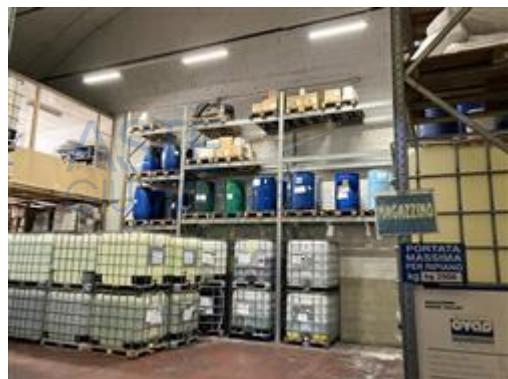
pareti esterne: costruite in laterizio o blocchi di cemento, il rivestimento è realizzato in intonaco. Presenti numerosi ammaloramenti, fessurazioni, distacchi. Necessari interventi di manutenzione straordinaria.

rivestimento interno: posto in corpo a sud su due livelli realizzato in intonaco. Il capannone presenta blocchi di calcestruzzo a vista e alcune zone intonacate, che presentano evidenti ammaloramenti.

plafoni: realizzati in intonaco per i soffitti a volta tirantata del capannone. Presenti ammaloramenti. Alcune zone sono controsoffittate.

strutture: Si segnalano ammaloramenti, fessurazioni, interventi locali già predisposti sulle strutture esistenti. Si ritiene necessario eseguire verifica strutturale completa dell'immobile e manutenzione straordinaria per tutte le componenti strutturali carenti dell'immobile. ATTENZIONE: Qualsiasi costo/onere/ecc. derivante da verifiche e/o interventi strutturali rimarrà a completo carico dell'aggiudicatario, non è definibile in sede di perizia in quanto trattasi di competenze specialistiche, ed è da intendersi ricompreso nel valore di stima.
