LOTTO 2

IDENTIFICAZIONE E DESCRIZIONE DEI BENI

Il bene oggetto del presente lotto consiste in una unità abitativa, con annessa area esterna pertinenziale, posta al piano primo di un villino bifamiliare sito in Anacapri (Na) alla trav. Tuoro.

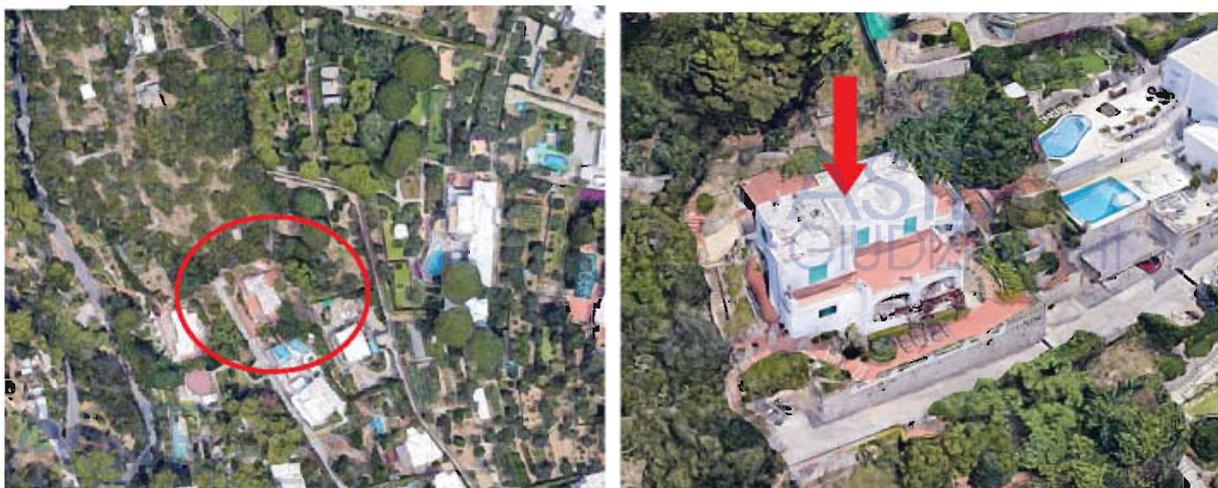
Viste aeree del villino, denominato "Cielo e Mare" sito alla trav. Tuoro n. 14 (già n. 6), Anacapri (Na)

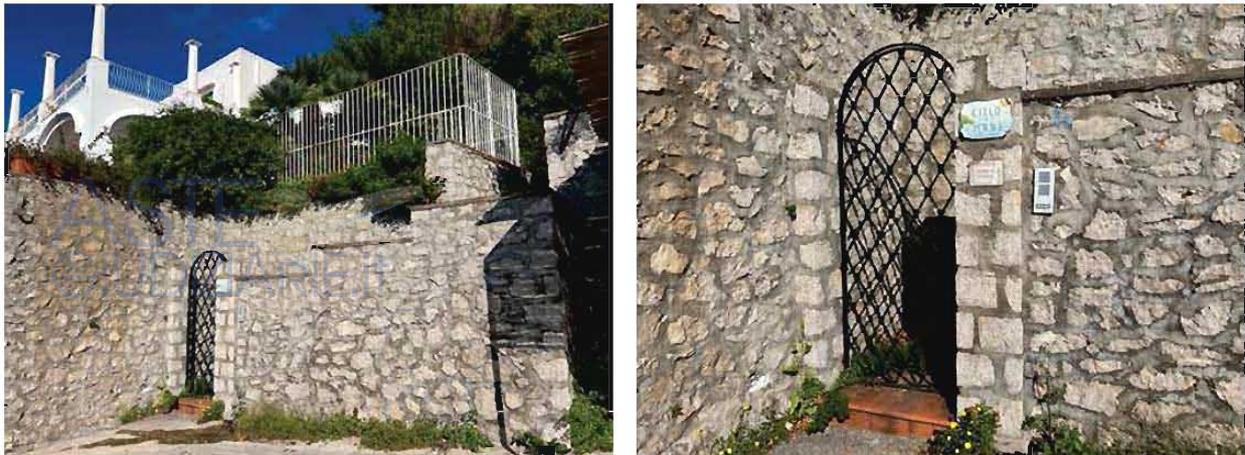
Vista dal basso del villino e dettaglio dell'accesso, esclusivo, da traversa Tuoro

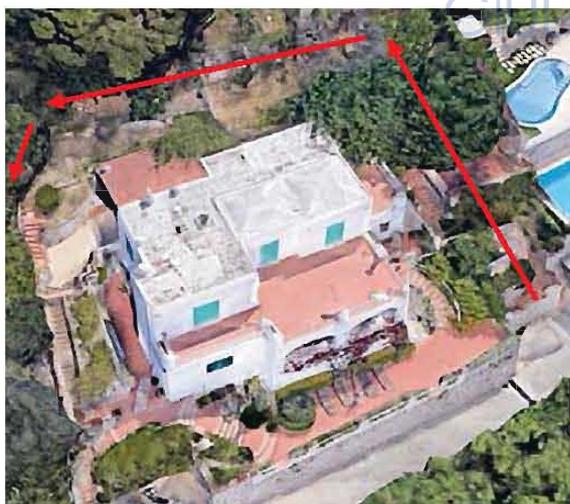
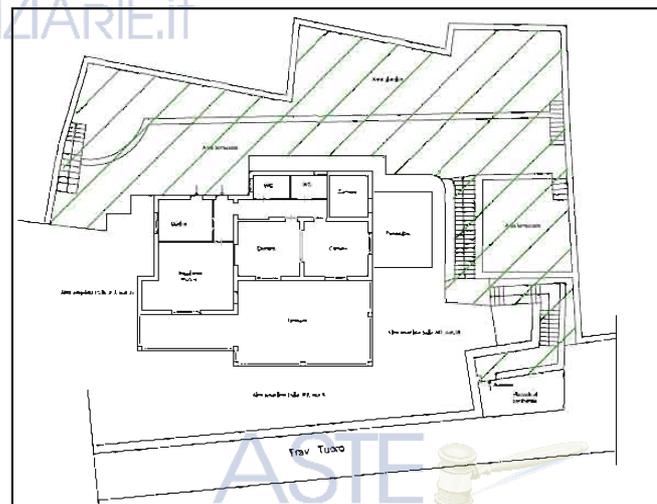
Evidenza delle zone esterne di pertinenza dell'unità

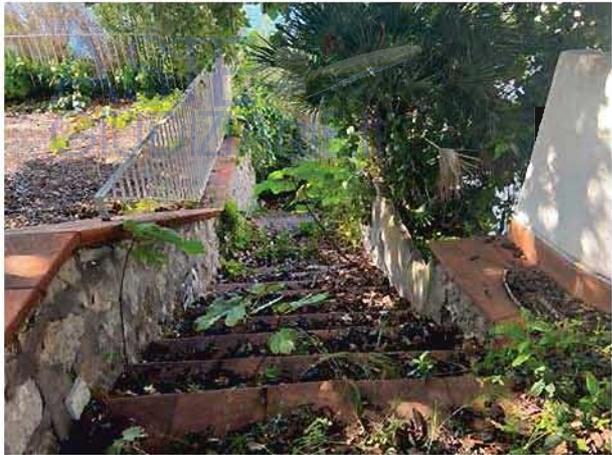
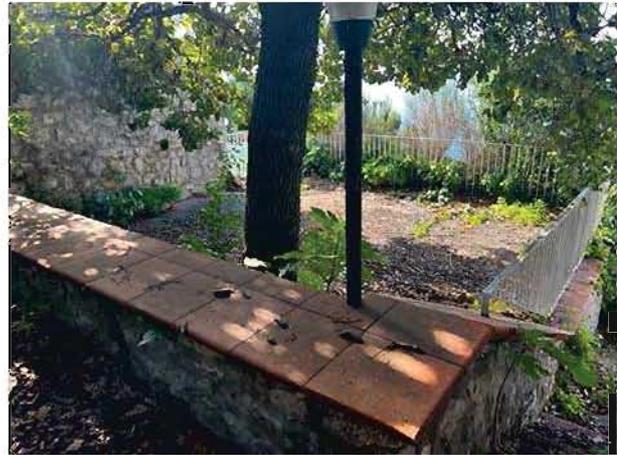
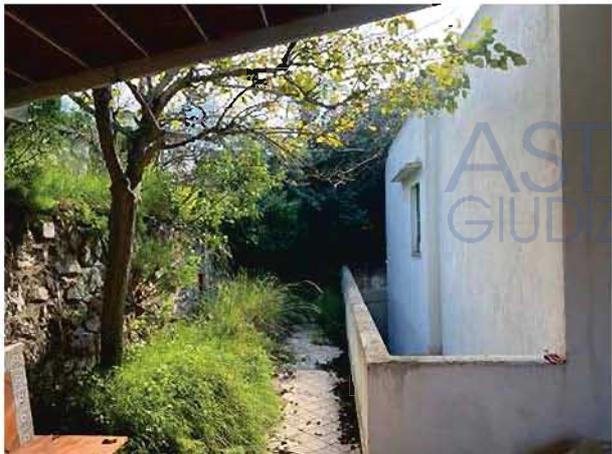
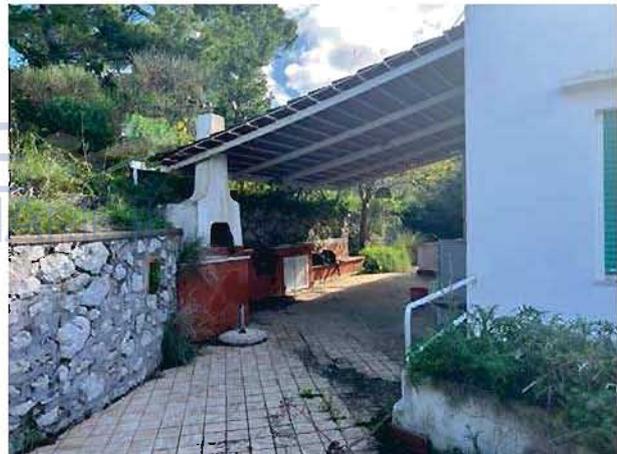
Il piazzale posteriore si estende sino al confine ovest della proprietà (in questo punto il piazzale risulta particolarmente panoramico); a margine di detto confine sono allocate delle scale che conducono ad un secondo, più alto, terrazzamento non pavimentato ossia sterrato e coperto da fitta vegetazione, anche in questo caso dovuta ad assenza di manutenzione.

Viste di alcuni punti del percorso di accesso all'unità abitativa e del piazzale posteriore

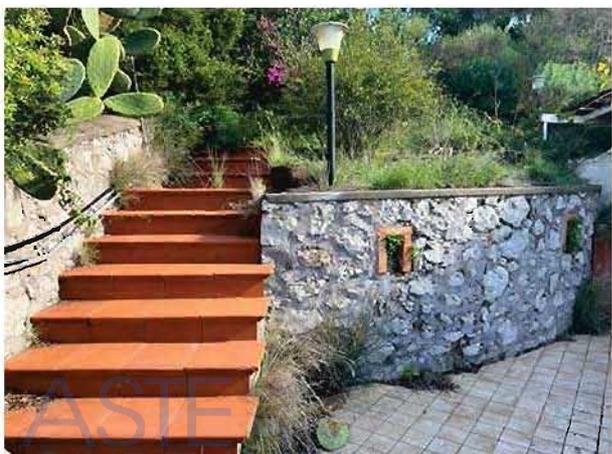
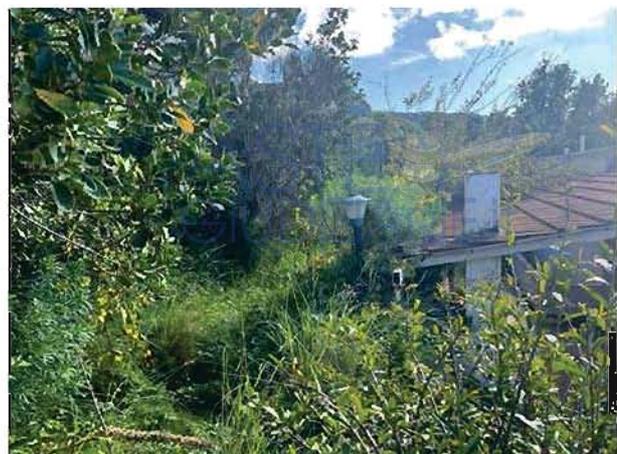
Viste dell'area superiore di pertinenza dell'unità

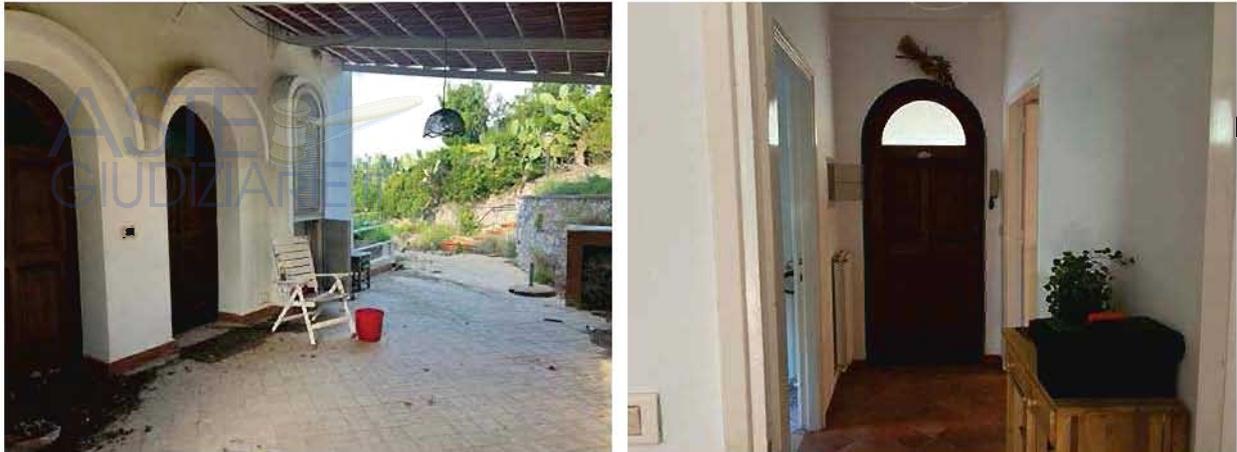
Sebbene la qualità originaria del manufatto fosse sicuramente elevata, lo stato dei luoghi risente in maniera decisamente sensibile di una prolungata assenza di manutenzione, tanto per l'immobile stesso quanto per l'area circostante, dovuta alla circostanza che i proprietari non frequentano la proprietà da anni, se non con sporadiche visite.

Sulla sinistra, vista esterna delle porte di ingresso; sulla destra, particolare interno di una delle porte

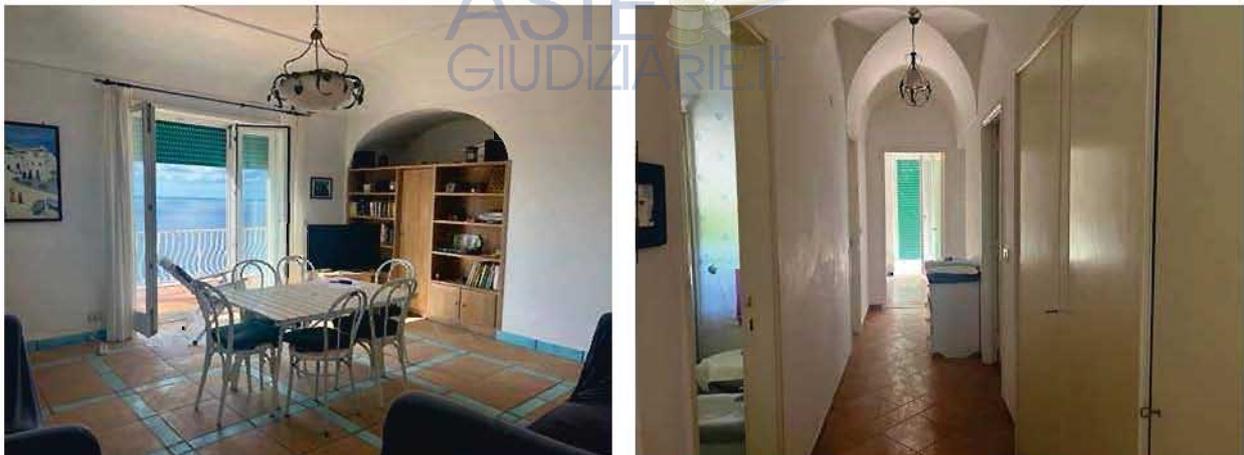
In particolare, relativamente alle finiture dell'immobile, si apprezza: alle pareti, rivestimenti in pittura lavabile per le camere e gres ceramico per bagni e cucina; pavimenti in cotto per le aree principali e gres porcellanato per gli ambienti di servizio; infissi interni in legno ed infissi esterni invetriati in pvc e vetro camera, con elementi oscuranti integrati.

Particolari interni

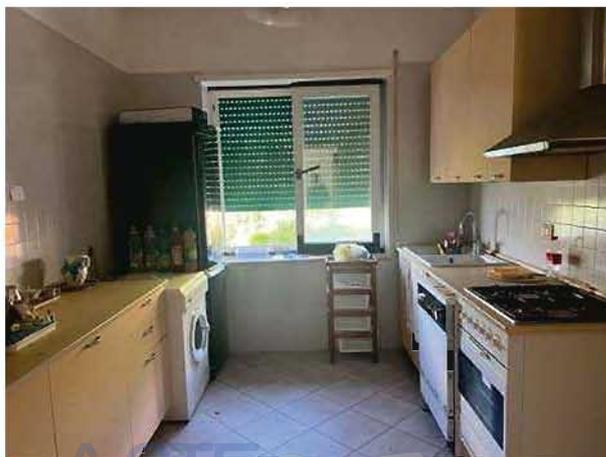
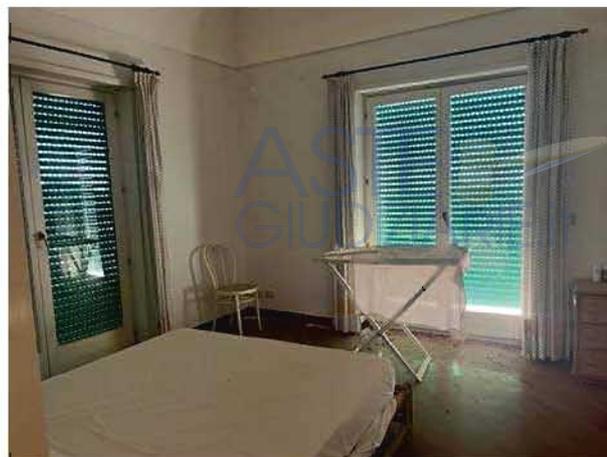
L'appartamento è dotato di impianto elettrico e di illuminazione, di impianto di produzione di acqua calda sanitaria ed impianto di riscaldamento, autonomo, con caldaia a gas, quest'ultimo attinto da serbatoio interrato, nonché di impianti idrici, di adduzione e scarico, che, all'atto del sopralluogo, non erano in buone condizioni di uso e servizio per i già citati problemi di manutenzione. Per quanto riguarda l'impianto di scarico, si segnala che, pur essendovi la predisposizione, non è stato mai eseguito l'allaccio alla rete fognaria cittadina e, pertanto, i reflui vengono smaltiti in un pozzo nero.

Particolari interni

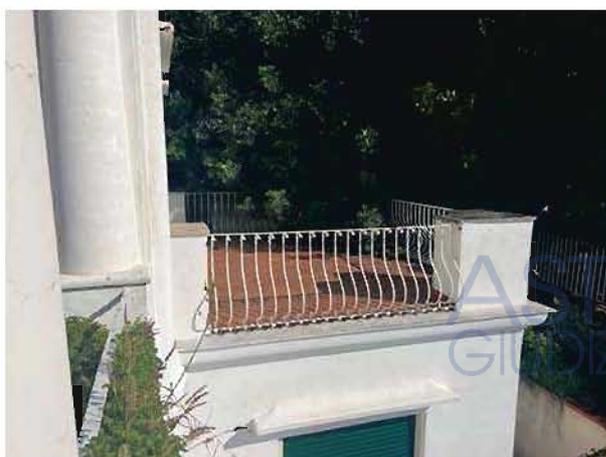
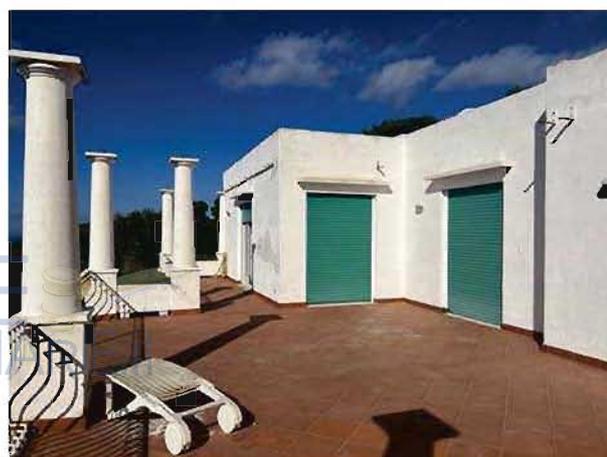
Come anticipato, all'unità, oltre all'area esterna, in parte pavimentata e in parte trattata a verde, risultano annessi due terrazzi a livello: l'uno con accesso da una delle camere da letto e posto lateralmente alla proprietà e l'altro che lambisce, per l'intera larghezza, il fronte anteriore dell'appartamento. Quest'ultimo, estremamente panoramico, è caratterizzato da un colonnato perimetrale. Estremamente panoramico è anche il lato ovest del piazzale posteriore all'appartamento ossia la porzione che risulta oltre l'area di accesso all'unità.

Particolari dei terrazzi a livello (sulla sinistra quello laterale; sulla destra quello anteriore)

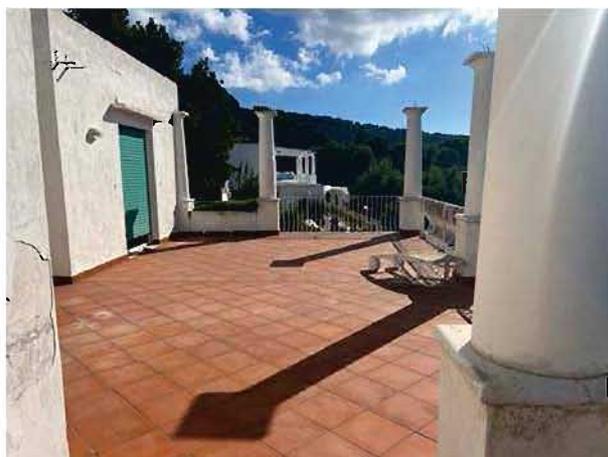
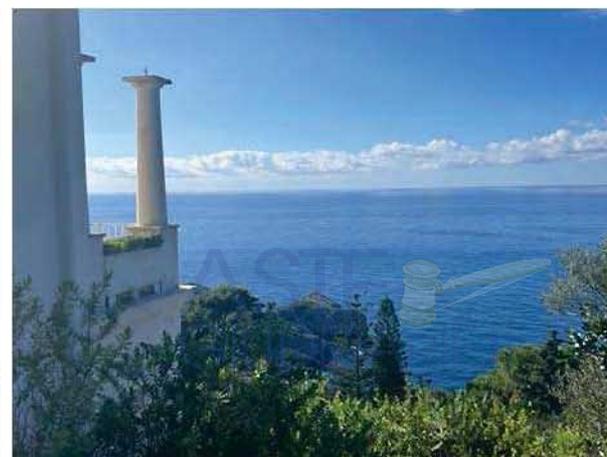
A sinistra, vista del terrazzo principale e anteriore; a destra, lo scorcio che si apprezza dall'angolo ovest del piazzale posteriore all'abitazione

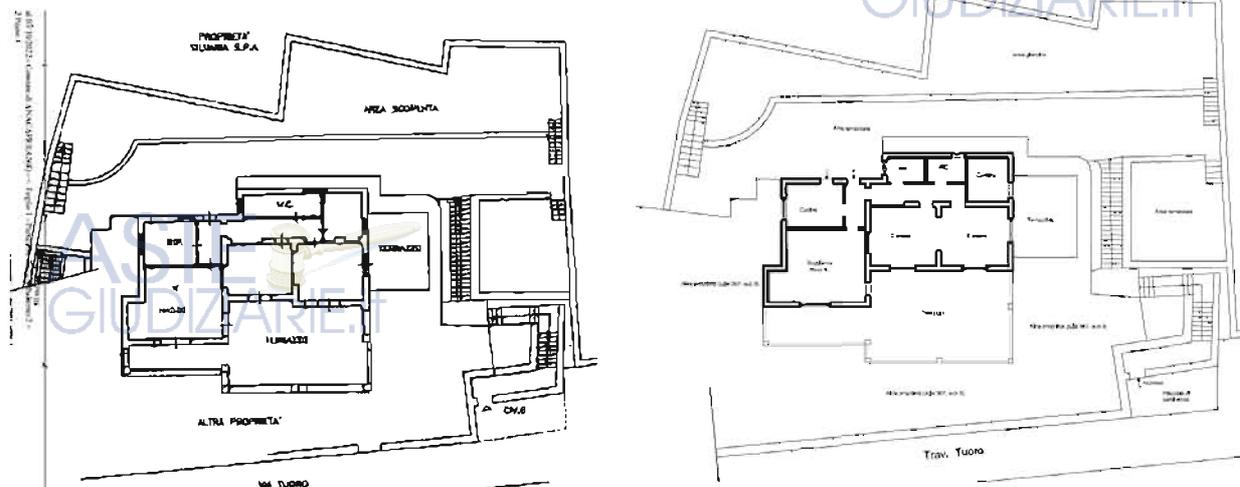
* **Confronto planimetrico tra stato attuale dei luoghi e planimetria catastale in atti**

- I dati catastali coincidono con quelli riportati nell'atto di pignoramento e nella relativa nota di trascrizione;
- Lo stato attuale dei luoghi non è pienamente conforme alla planimetria catastale attualmente in atti (risalente al 2000) a causa di piccole difformità di distribuzione interna: vedasi le figure riportate a margine del paragrafo*;
- I dati relativi all'indirizzo sono corretti a meno del numero civico che oggi è 14 in luogo dell'originario 6;
- I dati di classamento risultano congruenti con la destinazione, la consistenza e le caratteristiche attuali dell'area.

Sulla sinistra la planimetria catastale in atti (2000); sulla destra lo stato attuale dei luoghi

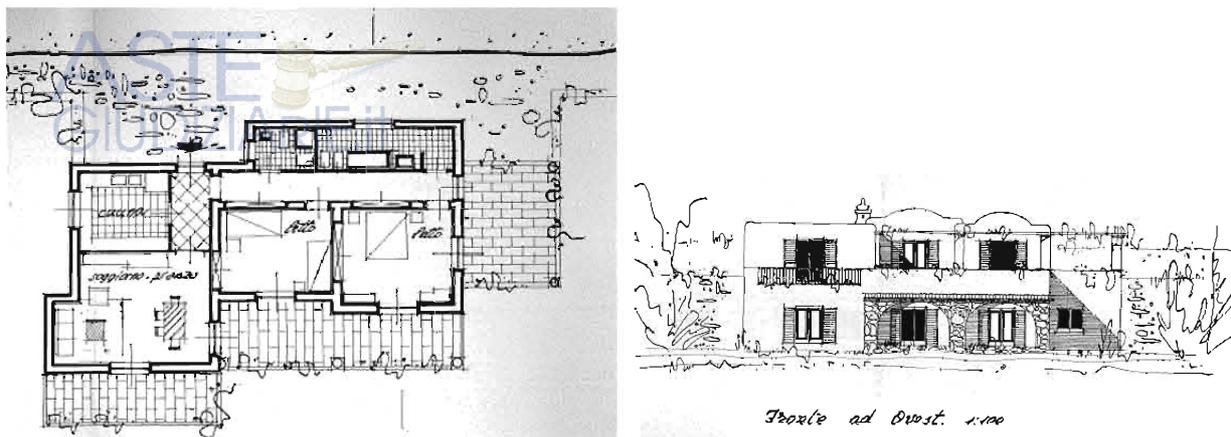
Planimetria del piano primo e fronte principale del villino n. 1, come rappresentati nei grafici della Licenza n. 612 del 1966

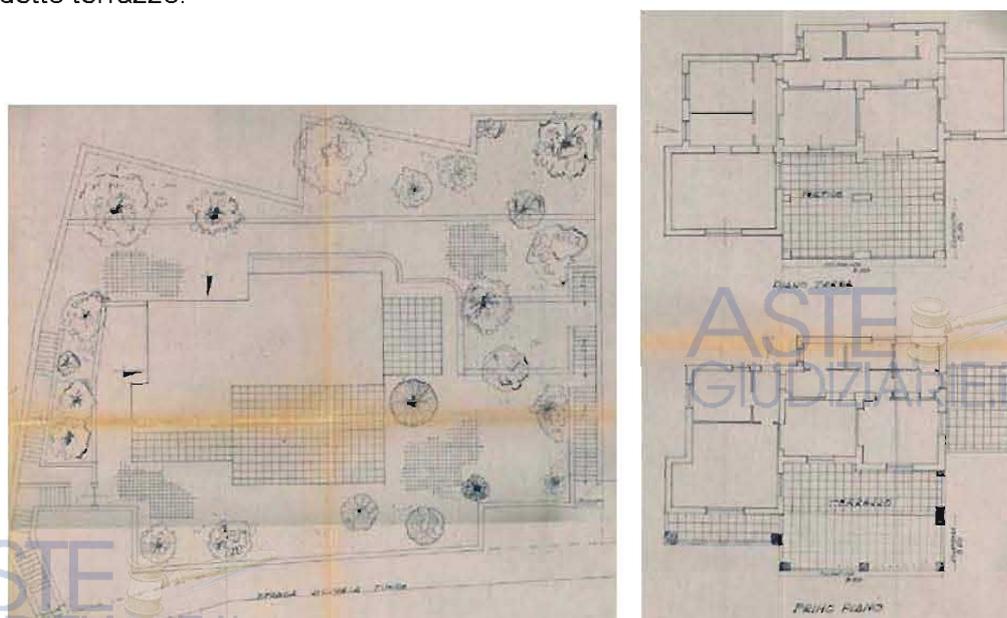
Planimetrie tratte dai grafici dell'istanza di condono legge 47/85 n. 8642 del 1985

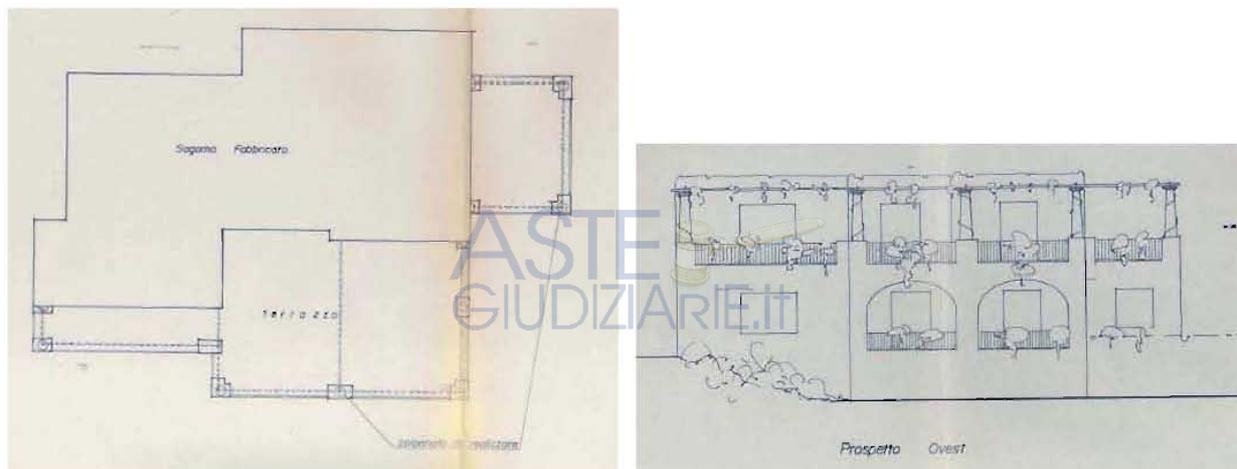
Nel 1995, sebbene il condono per l'ampliamento del terrazzo anteriore non fosse stato ancora rilasciato, viene presentata una istanza di autorizzazione edilizia finalizzata alla realizzazione di un colonnato perimetrale tanto presso detto terrazzo quanto presso quello laterale. Trattasi della pratica n. 2307, presentata in data 07/06/1995 e assunta al n. di protocollo 7874. A fronte di detta istanza, non viene rilasciata alcuna autorizzazione ma il colonnato, anche solo presso il terrazzo principale e anteriore, viene comunque realizzato.

Grafici relativi alla sistemazione a farsi, tratti dalla pratica n. 2307 del 1995

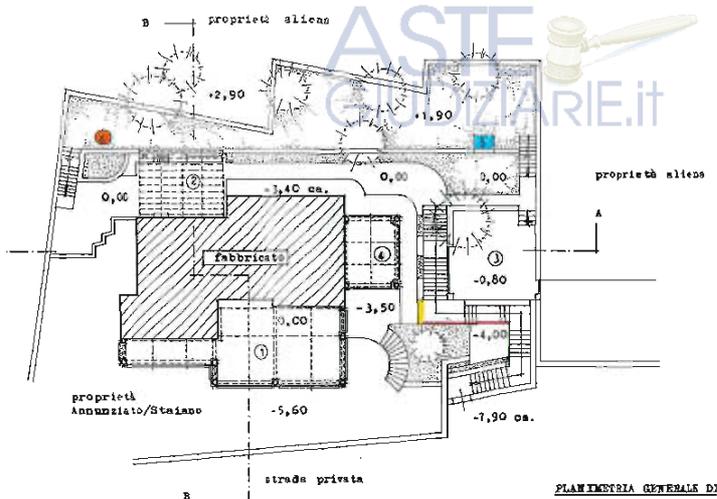
- 1) INSTALLAZIONE DI UNA RINGHIERA IN FERRO BATTUTO, DELL'ALTEZZA DI CIRCA MT. 1,00-1,20, LUNGO IL PRIMO TRATTO DELLA SCALA DI ACCESSO DI PERTINENZA ESCLUSIVA DELL'APPARTAMENTO SITO AL PIANO PRIMO; E DELL'ALTEZZA DI CIRCA MT. 1,60-1,80, PER L'ALTRO TRATTO IN PIANO, FINO A RAGGIUNGERE LA QUOTA DI CALPESTIO DI PERTINENZA ESCLUSIVA DELL'APPARTAMENTO SITO AL PIANO TERRA.
- 2) CHIUSURA DEL VARCO DI ACCESSO ALL'APPARTAMENTO SITO AL PIANO TERRA, CHE ATTUALMENTE DELIMITA IL CONFINE FRA IL BALLATOIO DI PERTINENZA DELL'APPARTAMENTO SITO AL PIANO PRIMO E LA SCALA CHE ACCEDE SEMPRE AL PIANO PRIMO, MEDIANTE LA REALIZZAZIONE DI UN MURETTO IN LINEA CON QUELLO GIÀ ESISTENTE SUL LATO 'SX' DELLA SCALA, DELLA STESSA ALTEZZA E DELLA STESSA TIPOLOGIA.
- 3) INSTALLAZIONE DI UN NUOVO SERBATOIO DI G.P.L. NELL'AMBITO DELLA PROPRIETÀ SITUATA AL PIANO PRIMO, IN SOSTITUZIONE DI QUELLO GIÀ ESISTENTE.

- 1) ringhiera in ferro dell'altezza di circa mt. 1,00-1,20;
- 2) ringhiera in ferro dell'altezza di circa mt. 1,60-1,80;
- 3) varco di accesso da chiudere;
- 4) serbatoio di g.p.l. da eliminare.
- 5) nuovo serbatoio di g.p.l.

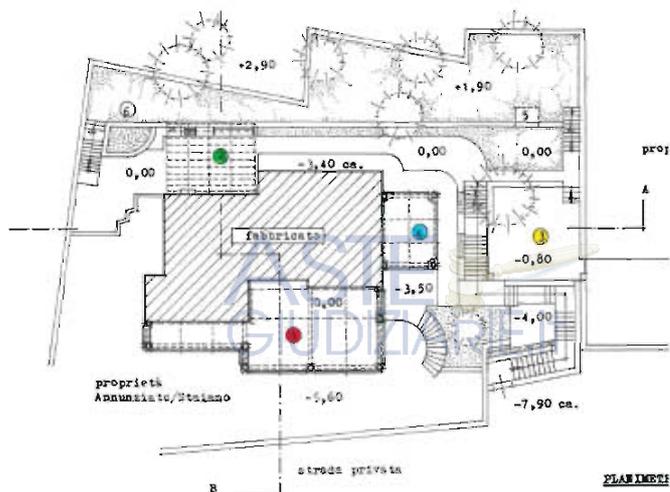
- 1) SISTEMAZIONE DEL TERRAZZO SITUATO SUL LATO "OVEST" DELL'APPARTAMENTO, MEDIANTE LA REALIZZAZIONE DI SEI COLONNE ORNAMENTALI CON SOPRASTANTE PERGOLATO IN LEGNO
- 2) REALIZZAZIONE DI UN PERGOLATO IN FERRO SU PORZIONE DELL'AREA CORTILIZIA SITUATA SUL LATO "EST" DELL'APPARTAMENTO, IN SOSTITUZIONE DI UN PREESISTENTE PERGOLATO IN FERRO FATISCENTE
- 3) PAVIMENTAZIONE DI UN TERRAZZAMENTO PREESISTENTE, POSTO A QUOTA -0,80, SUL LATO "SUD" DELLA PROPRIETÀ.

- LEGENDA GRAFICA - RAPPRESENTAZIONE 1/200 E 1/100**
- (1) colonnato con soprastante pergolato in legno realizzato;
 - (2) pergolato in ferro realizzato;
 - (3) terrazzamento preesistente pavimentato con piastrelle di cotto;
 - (4) colonnato con soprastante pergolato in legno - da realizzare
