TRIBUNALE DI NAPOLI

5^a Sezione Civile – Espropri. Reg. Generale n. 1365/10

C.T.U.
ing. Luigi Gugliotti
[REDACTED]

2. Valore degli immobili

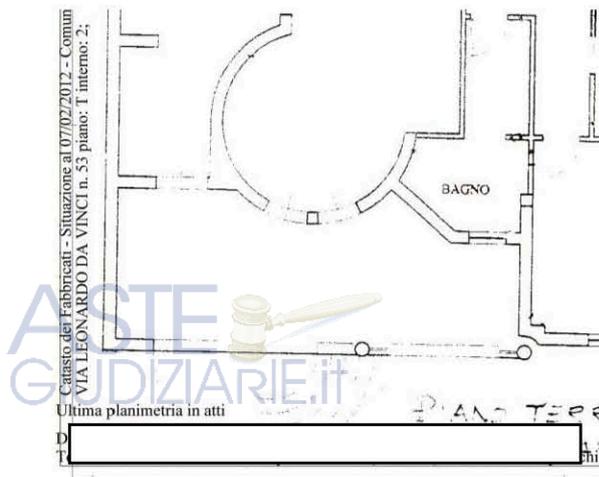
planimetria catastale

- Il prospetto dell'immobile parallelo alla via L. Da Vinci è stato modificato nel modo seguente: avanzamento della parete esterna a creare aumento di volume interno

all'immobile; risagomatura a forma di semicerchio del terrazzino esterno a creare un aumento di superficie utile;

Questi abusi non sono sanabili pertanto il costo per la demolizione delle opere abusive, per il trasporto a rifiuto del materiale di risulta e gli oneri di discarica, per il ripristino delle parti preesistenti legittime (vedi concessione in sanatoria) e contigue agli abusi e le spese tecniche, si stimano Euro 15.000,00 che verrà decurtato dal valore stimato dell'immobile

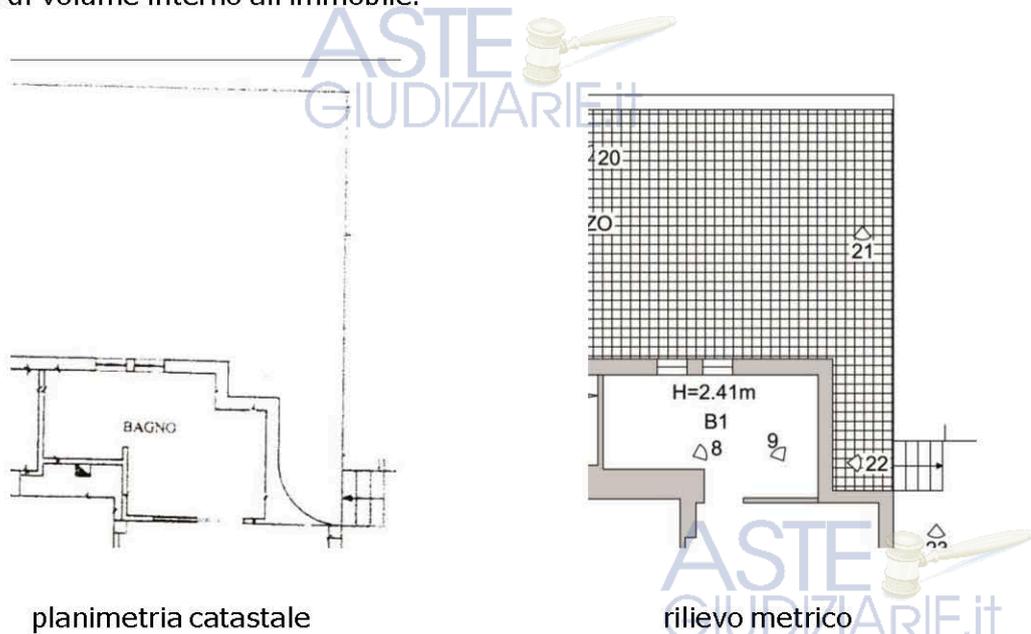
- Lo spigolo destro del prospetto posteriore si presenta a doppio spigolo nella concessione in sanatoria e nella planimetria catastale mentre invece nella situazione attuale lo spigolo è uno solo. Anche questa è una alterazione di prospetto posteriore del fabbricato con aumento di volume interno all'immobile.

- L'altro spigolo destro del prospetto posteriore nei grafici originari si presenta arrotondato, nei grafici attuali è ad angolo retto con aumento della superficie utile;

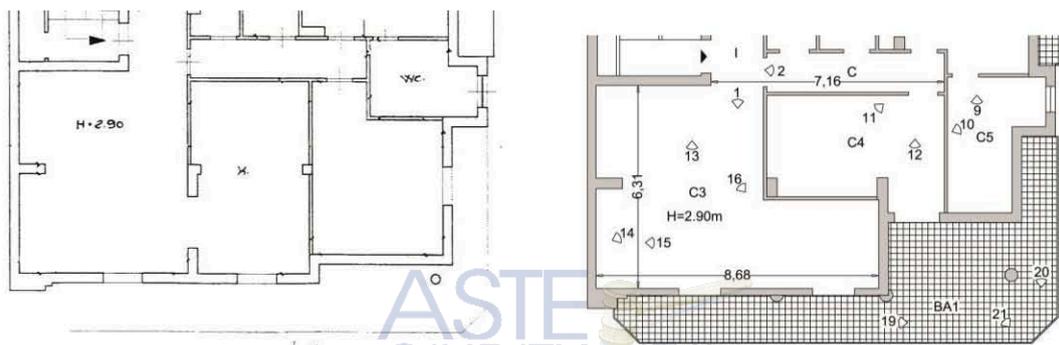
planimetria catastale

- Gli ambienti denominati C4 e C5 sono sostanzialmente diversi e diversamente disposti rispetto all'assetto originario. Questo crea anche una modifica del prospetto esterno arretrando per creare un aumento di superficie sul balcone.
- Apertura di un nuovo varco esterno nella stanza C4 e chiusura di quello esistente

Questi abusi non sono sanabili pertanto il costo per la demolizione delle opere abusive, per il trasporto a rifiuto del materiale di risulta e gli oneri di discarica, per il ripristino delle parti preesistenti legittime (vedi concessione in sanatoria) e contigue agli abusi e le spese tecniche, si stimano Euro 6.000,00 che verrà decurtato dal valore stimato dell'immobile

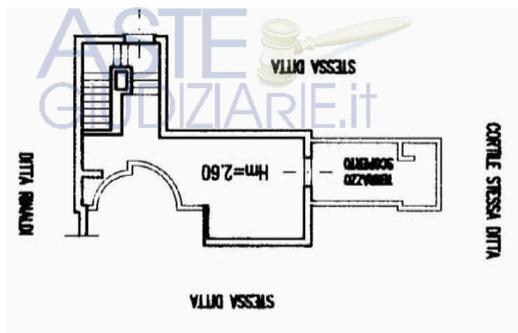
planimetria catastale

- Il terrazzo scoperto annesso a questo immobile (4° piano) è stato trasformato in una stanza da bagno denominata B3 con aumento di volume.

Questo abuso non è sanabile pertanto il costo per la demolizione delle opere abusive, per il trasporto a rifiuto del materiale di risulta e gli oneri di discarica, per il ripristino delle parti preesistenti legittime (vedi concessione in sanatoria) e contigue agli abusi e le spese tecniche, si stimano Euro 8.500,00 che verrà decurtato dal valore stimato dell'immobile

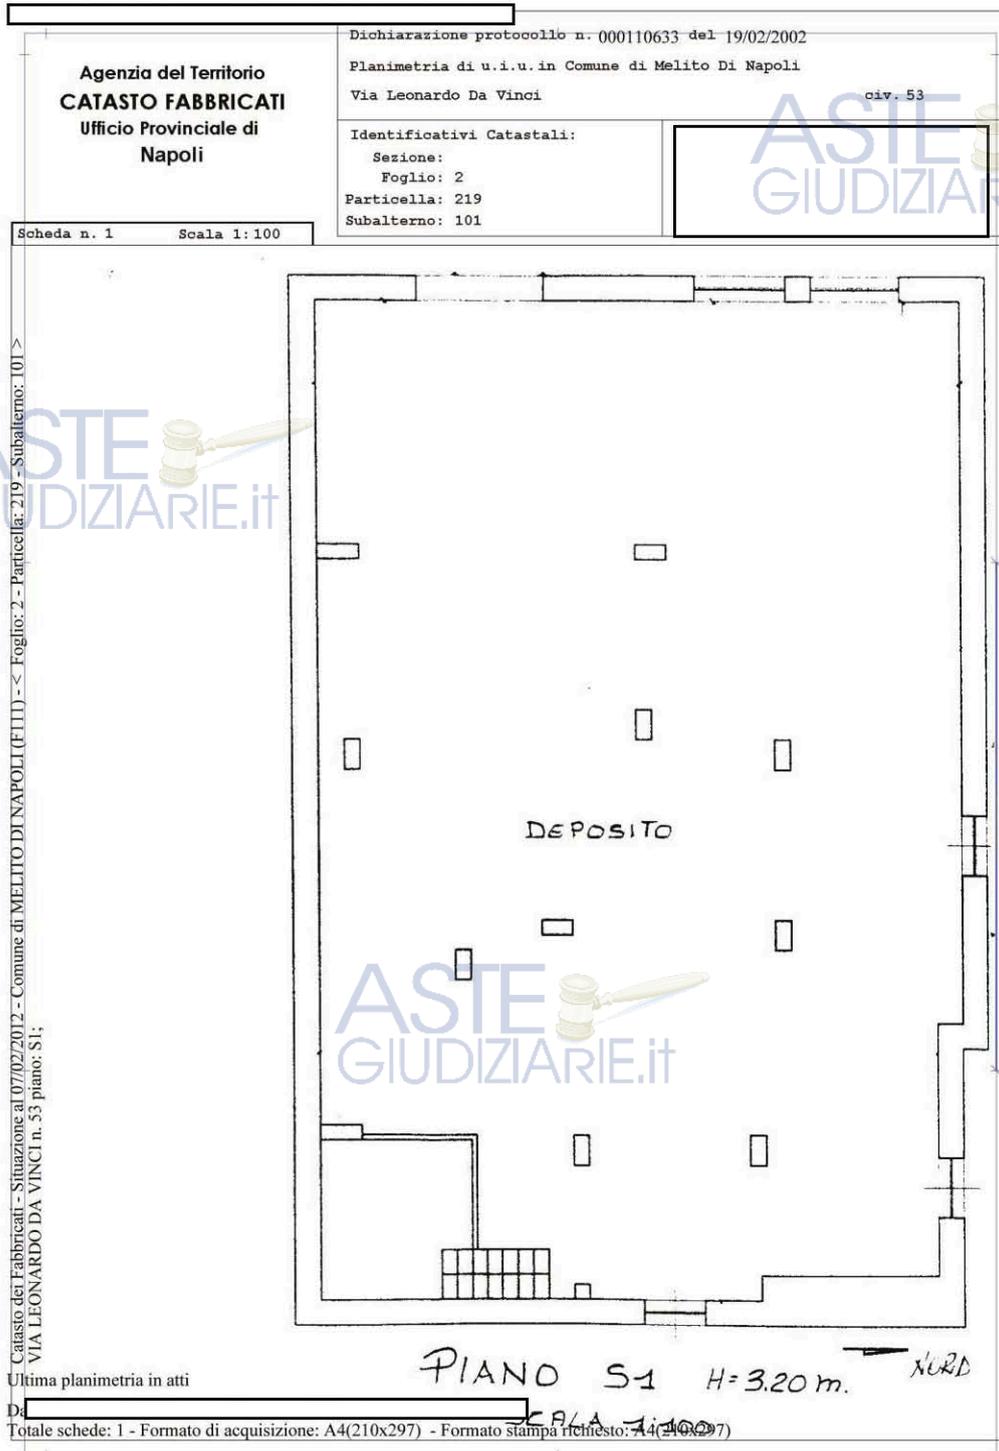
Stralcio della planimetria catastale e della concessione in sanatoria

- Rispetto alla planimetria originaria si osserva che ci sono due ambienti in più, A.T. (area tecnica) ed R (ripostiglio), rispetto alla planimetria della concessione e a quella catastale. Oltre a questa diversa disposizione planimetrica si rileva che esiste un varco di accesso in alto a destra della planimetria che non esiste nella planimetria della concessione in sanatoria e in quella catastale.

Questo abuso consistente nella realizzazione degli ambienti A.T. ed R. è sanabile perché si configura come una diversa distribuzione degli spazi interni ed è classificabile come intervento di manutenzione straordinaria di cui all'art. 3 comma 1 lett.b D.P.R. 380/2001 in assenza di presentazione di comunicazione di inizio lavori (C.I.L) ai sensi dell'art. 6 comma 2 del D.P.R. 380/2001. La violazione è sanabile e potrà essere presentata una comunicazione inizio lavori in sanatoria ai sensi dell'art. 6 comma 7 del D.P.R. 380/2001. Pertanto i costi per la sanatoria ammontano ad euro 258,00 per la sanzione e Euro 2000 per gli oneri professionali per un ammontare pari ad Euro 2580,00 che verrà decurtato dal valore di mercato.

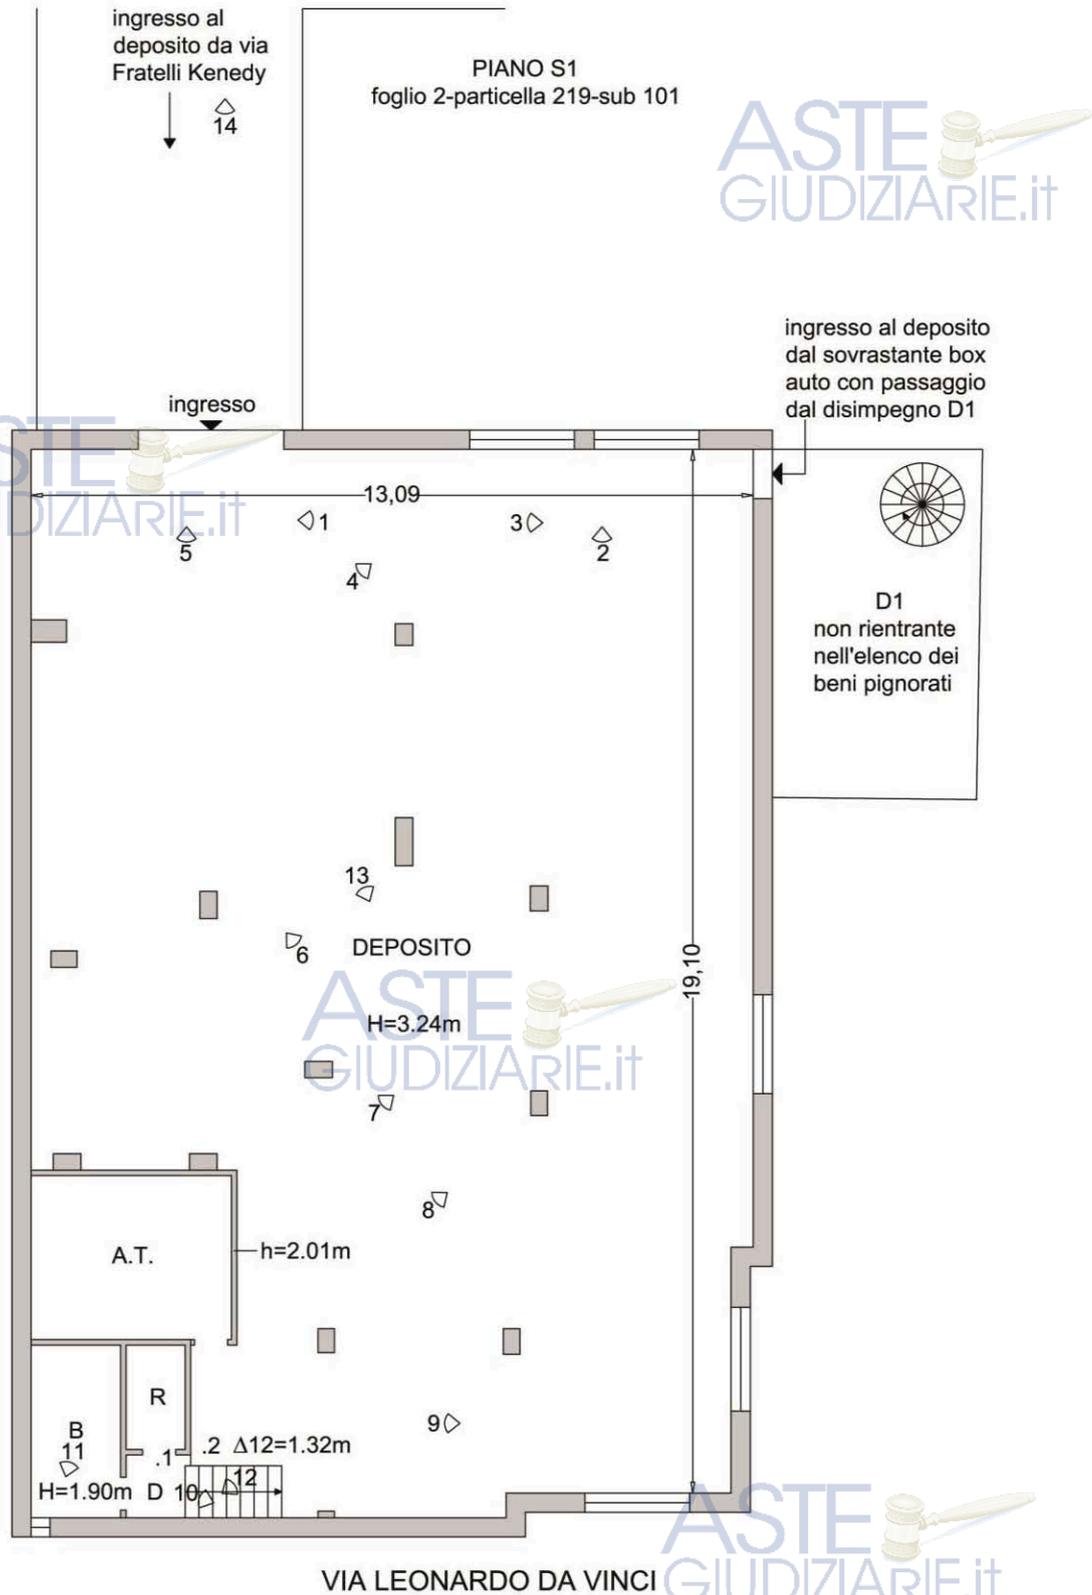
Rilievo metrico effettuato da questo perito

Questo varco porta ad un ambiente non rientrante nell'elenco dei beni pignorati. Da questo ambiente denominato D1 si accede per il tramite di una scala elicoidale al box auto che è il 6° immobile oggetto di pignoramento.

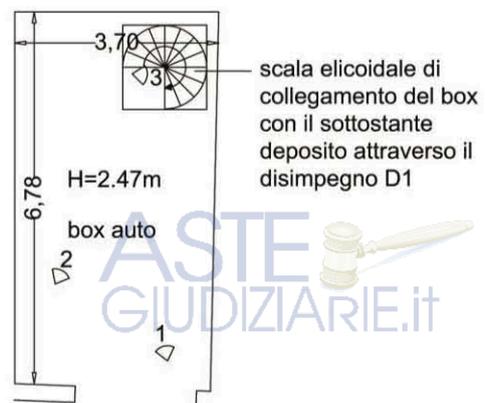
rilievo metrico

- Nella planimetria si osserva che c'è un foro nel solaio che ospita una scala elicoidale che collega codesto box-auto, per il tramite di un disimpegno D1 (non facente parte del pignoramento), con il deposito sottostante (5° cespite pignorato).

Questo abuso è sanabile perché si configura come un intervento non rientrante nel campo di applicazione dell'articolo 6 del Dpr n. 380/01 smi perché trattasi di intervento strutturale in assenza di presentazione di segnalazione certificata inizio lavori (S.C.I.A.) ai sensi dell'art. 6 comma 2 del D.P.R. 380/2001. La violazione è sanabile e potrà essere presentata una comunicazione inizio lavori in sanatoria. In caso di SCIA tardiva ai sensi dell'art.37 comma 5 del D.P.R. 380/2001 la sanzione è pari a Euro 516,00. L'intervento riguarda opere strutturali e pertanto la sanatoria è subordinata all'autorizzazione sismica di cui all'art.94 del D.P.R. 380/2001 smi e all'art.4 della LR n.9/83 smi. La misura del contributo per l'istruttoria e la conservazione dei progetti da denunciare per l'ottenimento dell'autorizzazione sismica, ai sensi dell'art. 4, c.2, L.R. 9/83 per "riparazioni o interventi locali su costruzioni esistenti", raddoppiato nel caso di lavori che hanno avuto inizio in violazione dell'articolo 2 della L.R. 9/83, e ss.mm.ii., (denunce di lavori in sanatoria), è pari a Euro 200,00. L'ammontare è pari a $516,00 + 200,00 = \text{Euro } 716,00$.

Gli oneri professionali per l'ottenimento dell'autorizzazione sismica sono al momento non quantificabili perché occorre una verifica sulla modalità di realizzazione del foro esistente e sulla qualità dei materiali impiegati. Solo dopo tale verifica si potrà stabilire se è necessario un progetto di adeguamento alle norme sismiche cogenti oppure no. Nel caso occorra una progettazione, al tecnico verificatore e progettista si dovrà affiancare anche il tecnico collaudatore con la relativa parcella professionale. Queste due figure professionali non possono essere rappresentate dallo stesso tecnico.
