RELAZIONE DI CONSULENZA TECNICA D'UFFICIO

Tribunale Civile di Napoli - XIV Sezione Civile
G.U. dott.ssa Balletti

Il cespite oggetto della consulenza tecnica è l'unità immobiliare **sita a Napoli via Salvator Rosa n.245, piano quarto, per la proprietà di 84,10%**. Il bene oggetto del pignoramento è riportato al NCEU della Provincia di Napoli:

- **Sez. AVV, Foglio 10, Particella 225, Sub 21, Categoria A/2.**

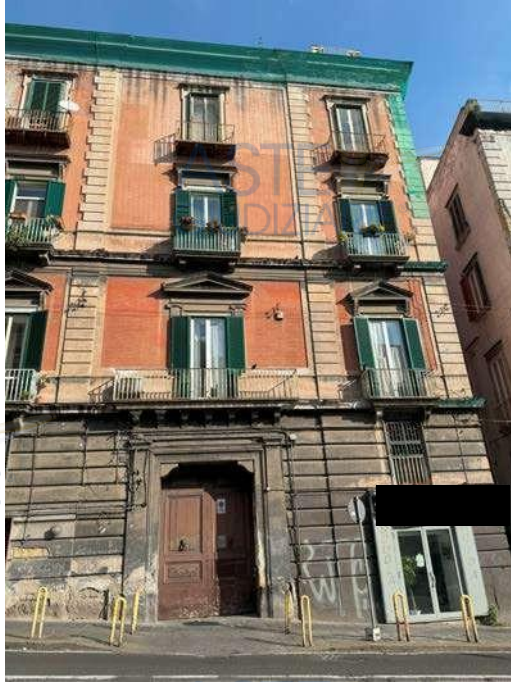
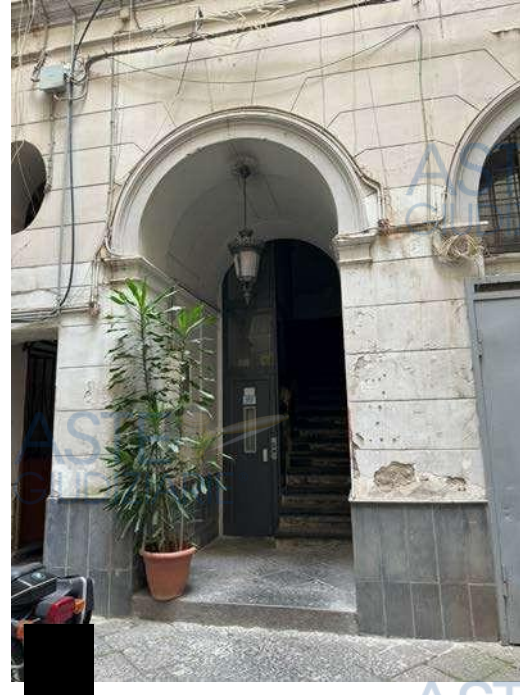
L'immobile pignorato è sito in Napoli alla via Salvator Rosa n.245, piano terzo. L'immobile storico ha l'ingresso principale, sia carrabile che pedonale, sulla via principale denominata via Salvator Rosa. Il fabbricato principale è composto da cinque piani e la struttura portante è in tufo. L'aspetto generale delle aree condominiali si presenta in un discreto stato conservativo. L'ingresso principale da via Salvator Rosa avviene tramite un antico portone in legno con accesso sia carrabile che pedonale che conduce ad una piccola corte interna. All'interno di quest'ultimo vi sono dei posti moto a disposizione dei condomini; il fabbricato è dotato di un'unica scala condominiale ed è dotato di ascensore, che però è al servizio solo di alcuni condomini. Nel caso specifico il debitore era privo della chiave di accesso all'impianto di risalita. Il fabbricato confina da nord a sud: a nord e ad est con vico Trinità alla

Cesarea, ad ovest con altro fabbricato in aderenza, a sud con via Salvato Rosa. (cfr. allegato A, foto da

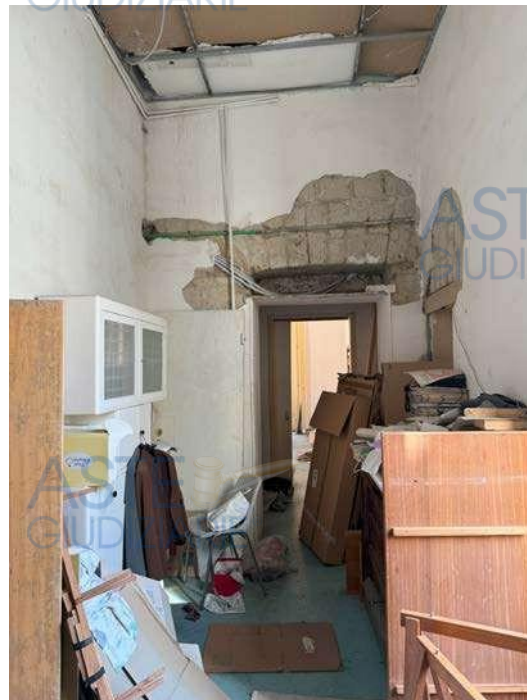
L'immobile risulta in uno stato di **completo abbandono ed è disabitato**. Molte camere sono state utilizzate come deposito di oggetti, mobili e materiale edile e non sono facilmente accessibili; altre camere risultano in fase di ristrutturazione ma comunque incomplete. Le caratteristiche comuni sono i soffitti alti a 4,50 m caratterizzati da antiche travi in legno, che in molte camere sono state ricoperte con un atro controsoffitto fatto con lastre di cartongesso, ottenendo altezze differenti nelle varie stanze; il pavimento esistente è ricoperto da un linoleum di colore azzurro tranne che nei bagni; l'impianto elettrico ed idrico non sono funzionanti; l'impianto di riscaldamento è esistente ed autonomo ma non è più funzionante; le porte di separazione dei vari ambienti sono antiche, in legno di colore bianco e sono originali del tempo della costruzione; gli infissi sono in legno bianco con gli scuri interni. L'immobile fa parte di un fabbricato antico con muratura portante in tufo, la sua caratteristica maggiore è quella di avere stanze molto grandi con aperture le une nelle altre, divise da muratura sempre portante. All'interno sono stati ricavati degli spazi utilizzati come disimpegni o ripostigli. Nello specifico è composto da:

- l'ingresso è di circa 11,00 mq ed ha un'altezza di 4,40 m; vi si accede direttamente dal ballatoio del condominio; dal soggiorno si accede sia alla camera 1 che alla camera 2, che al balcone verandato con affaccio nella corte interna;

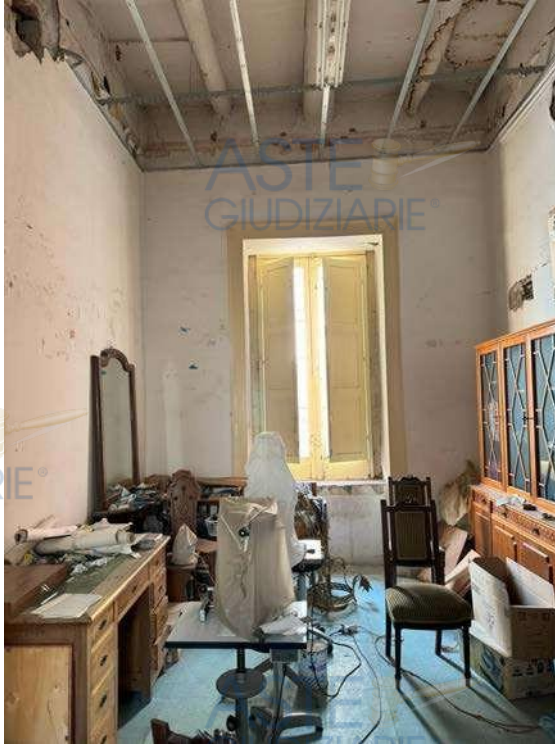
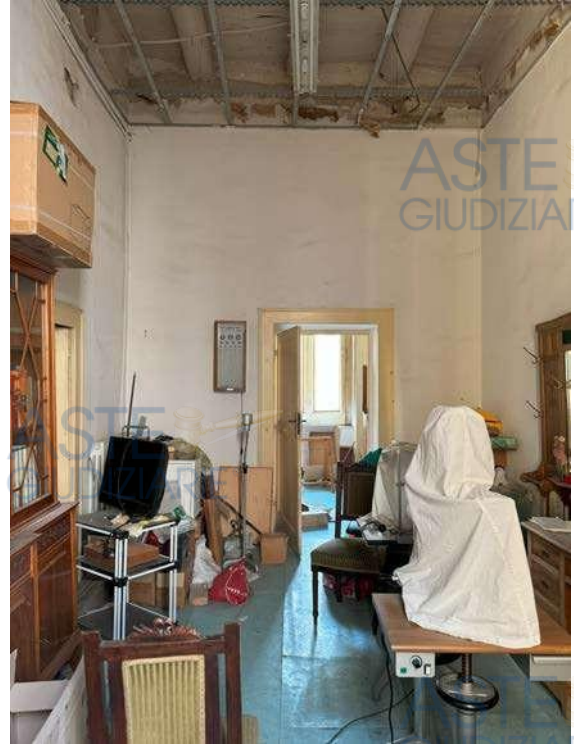
ASTE GIUDIZIARIE® - la camera 1 è di circa 18.00 mq ed ha un'altezza di 4,60 m; dall'interno della stessa si può accedere, tramite un disimpegno di circa 4,00 mq, alla zona dei servizi tra cui cucina e wc1;

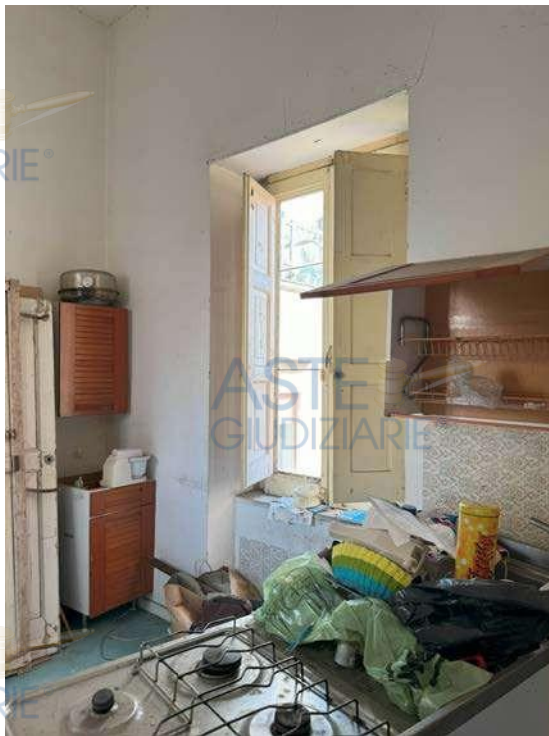
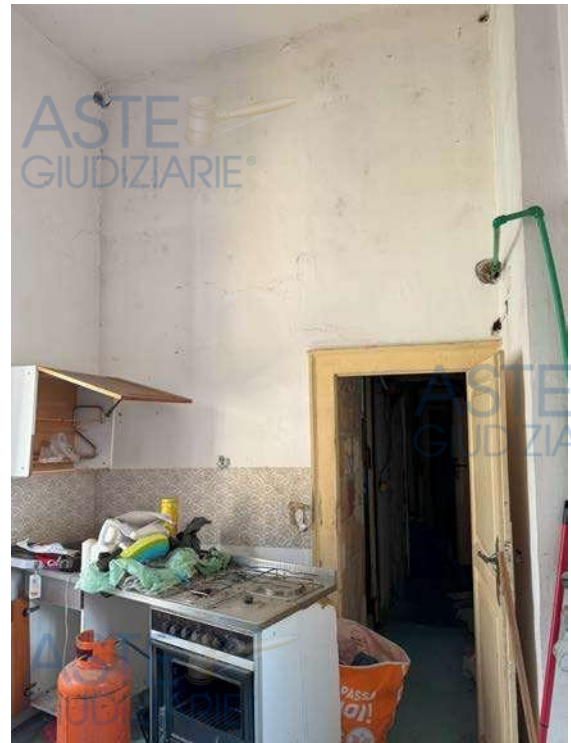
- la cucina è di circa 9,00 mq ed ha un'altezza di 4,60 m;

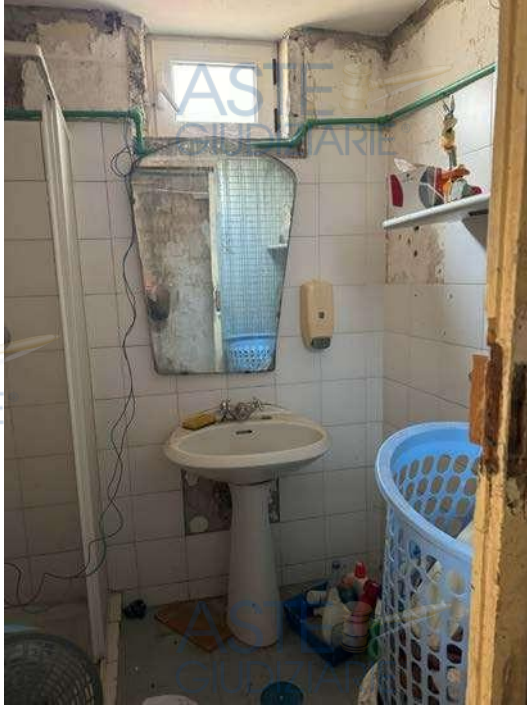
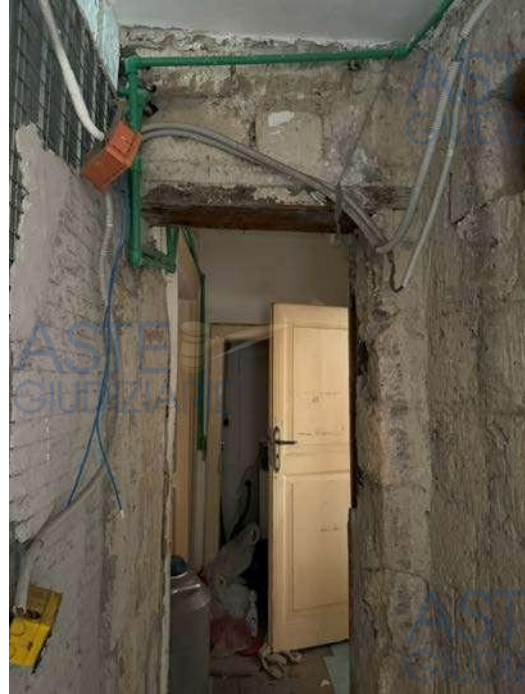
- il wc 1 è di circa 3,00 mq ed ha un'altezza di 2,50 m, presenta il rivestimento con piastrelle di gres porcellanato di colore bianco e formato 20x20; non è funzionante ed è dotato di doccia, lavabo.

Bidet e wc;

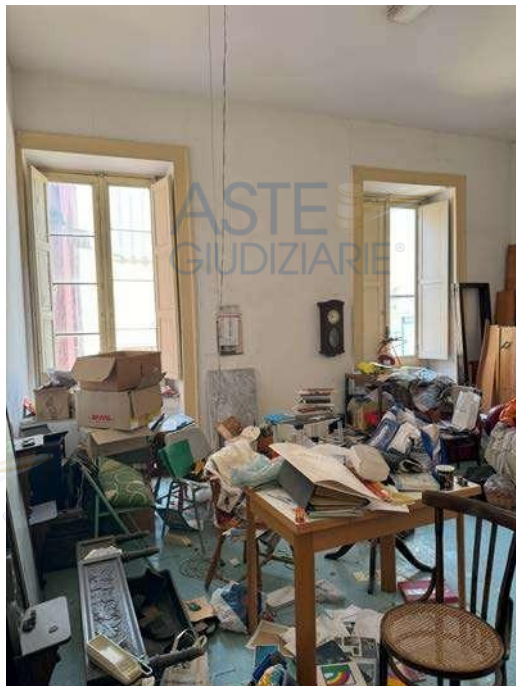
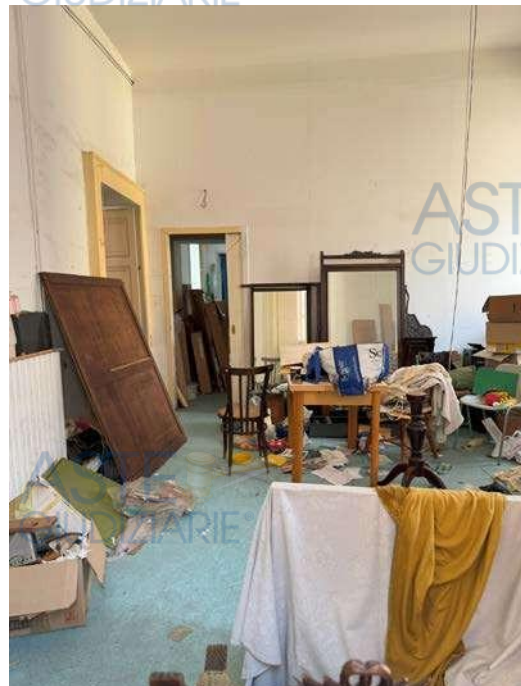
- La camera 2 è di circa 29.00 mq ed ha un'altezza di 4,50 m; vi si accede sia dal disimpegno della zona dei servizi che dall'ingresso principale. All'interno della stessa è stato ricavato un piccolo ripostiglio di circa 5,00 mq;

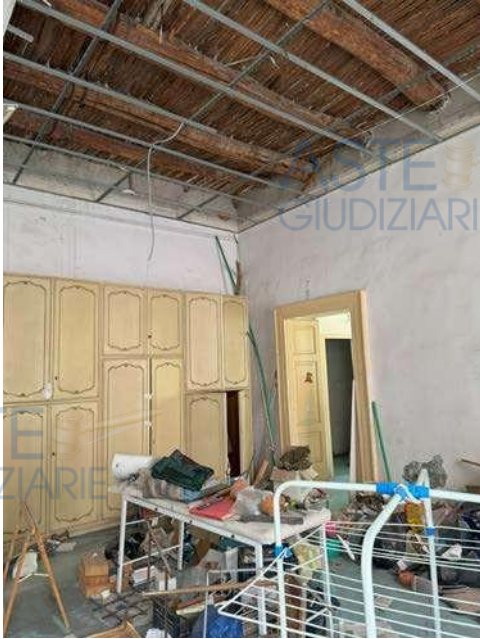
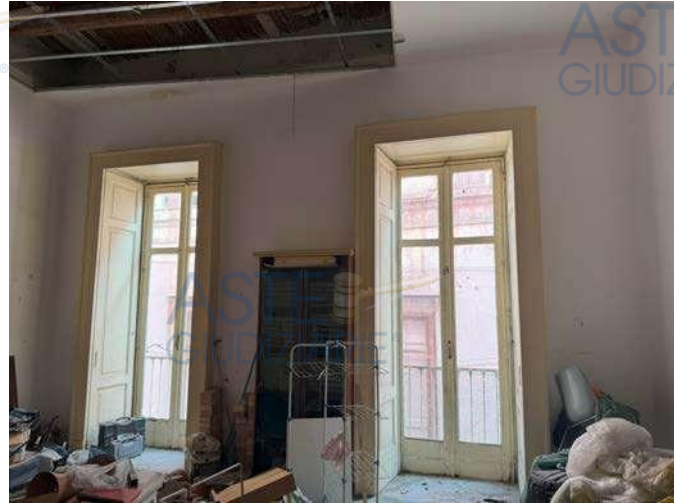
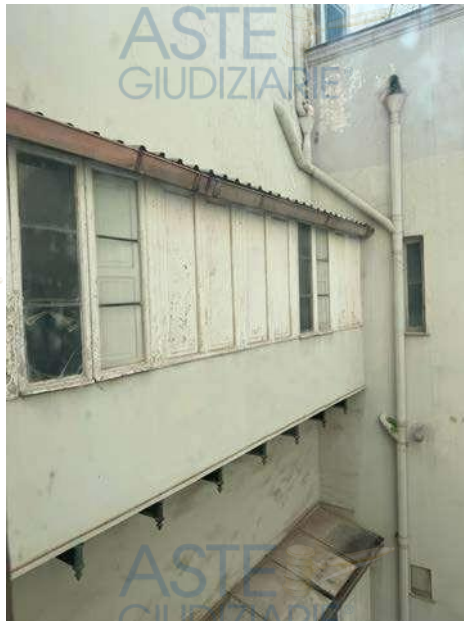
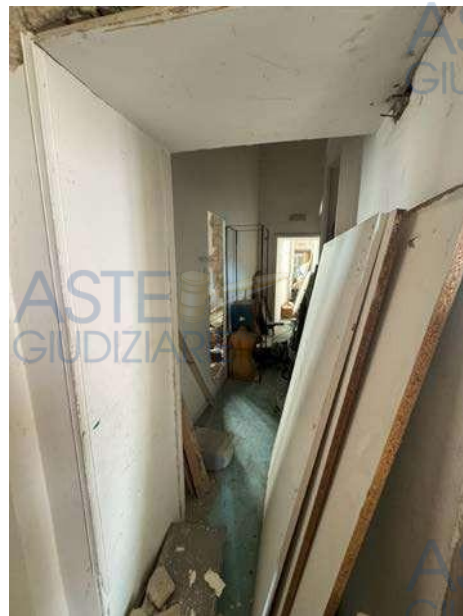
- La camera 3 è di circa 37,00 mq ed ha un'altezza di 4,50 m; da quest'ultima si può accedere sia alla camera 4 che al balconcino verandato di circa 6,00 mq;

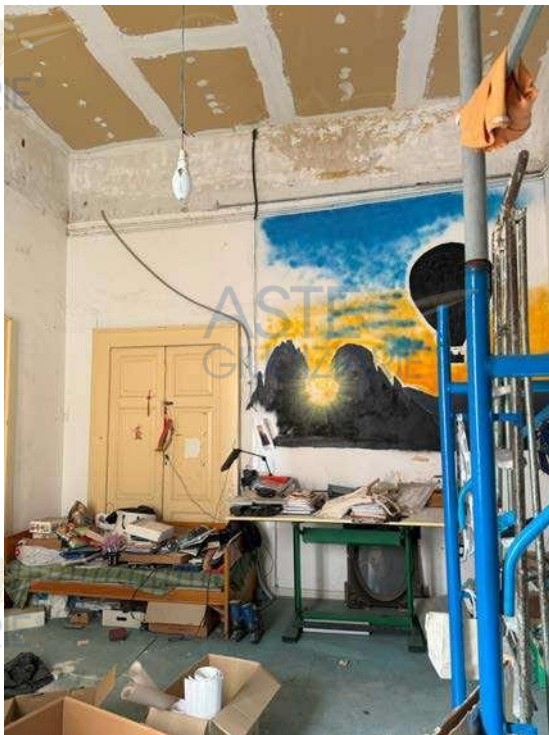
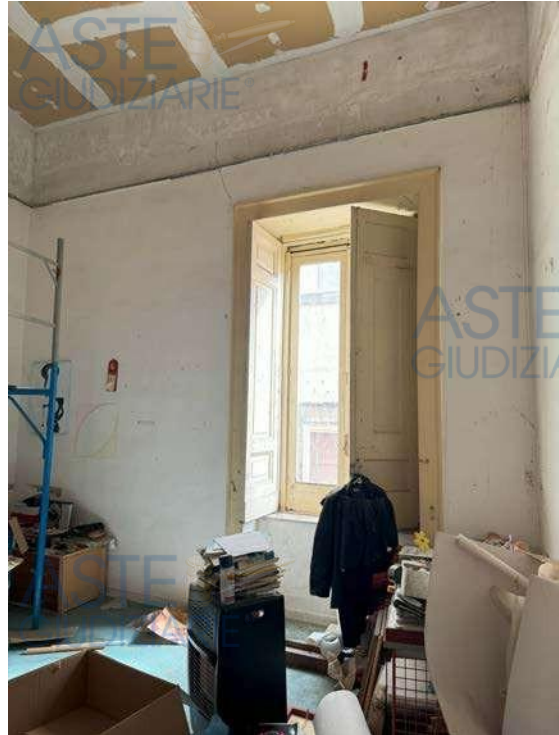
- La camera 4 è di circa 35,00 mq ed ha un'altezza di 4,50 m; dalla camera 4 si può accedere sia alla camera 5 che ad un altro disimpegno con zona servizi;

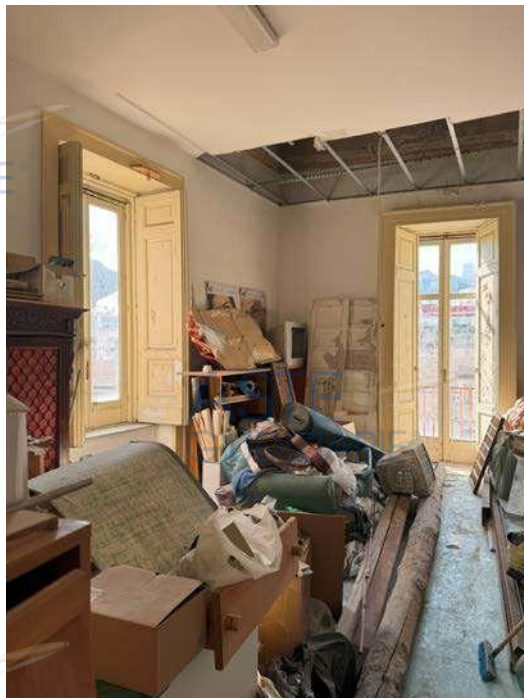
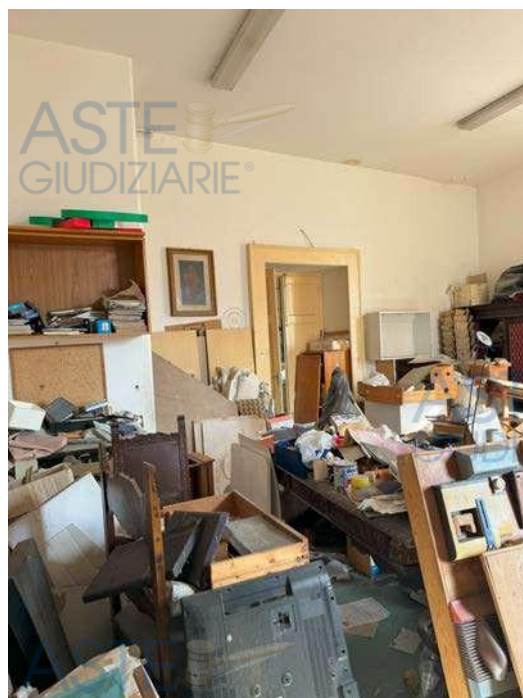
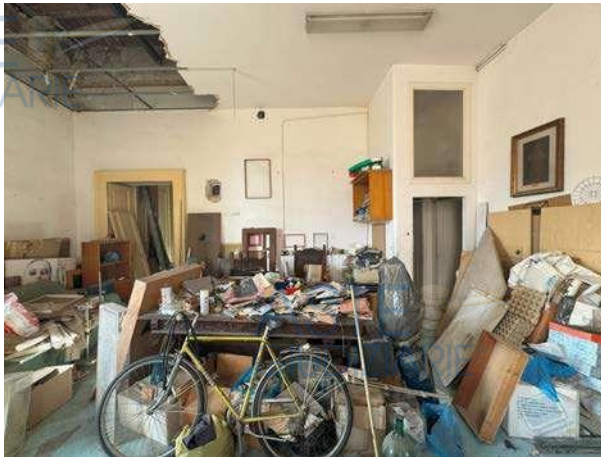
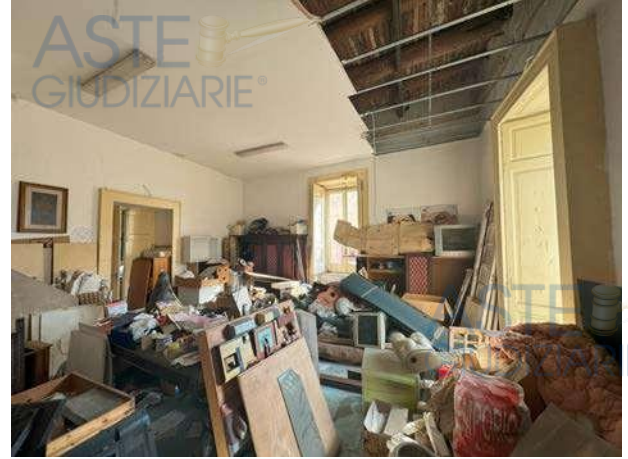
- La camera 5 è di circa 39,00 mq ed ha un'altezza di circa 4,50 m; e si trova ad angolo dell'immobile con doppio affaccio sia su via Salvator Rosa che su vico Trinità alla Cesarea; da questo si può accedere alla camera 6, al disimpegno e ad un nuovo ripostiglio;

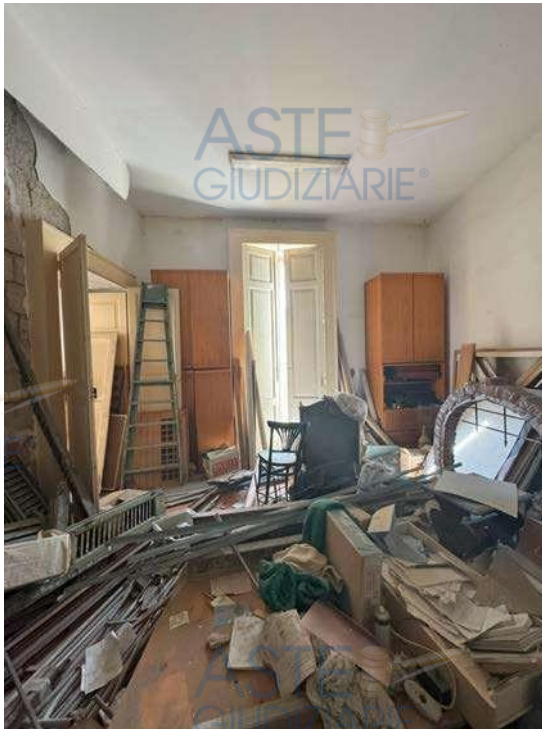
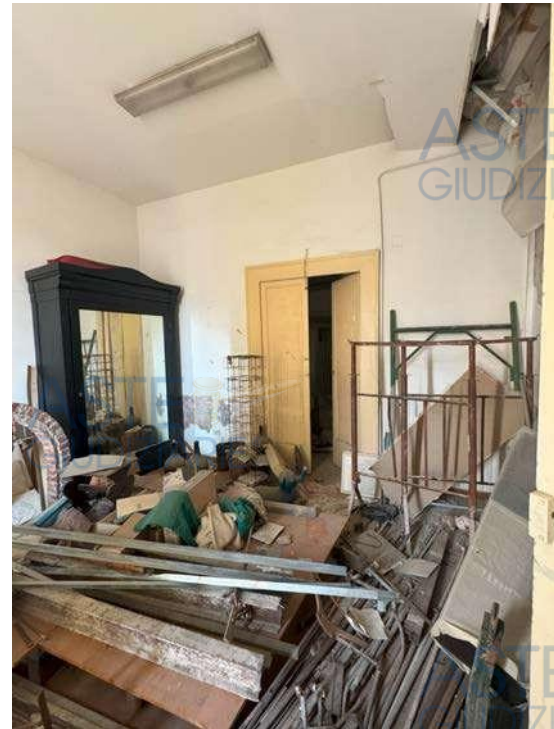
- La camera 6 ha una superficie di circa 23,00 mq ed ha un'altezza di 3,65 m; è completamente inaccessibile per la quantità di mobili depositati e da questa si accede sia al ripostiglio che al disimpegno che conduce al balcone verandato; ha l'affaccio su via Salvator Rosa;

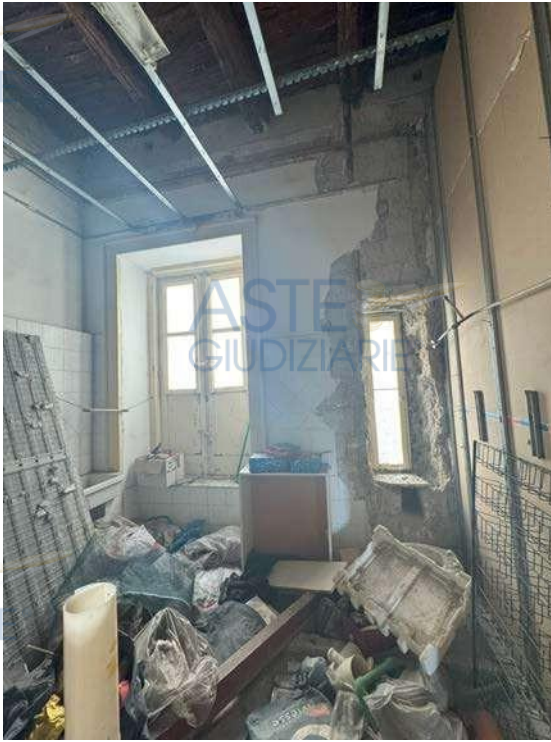
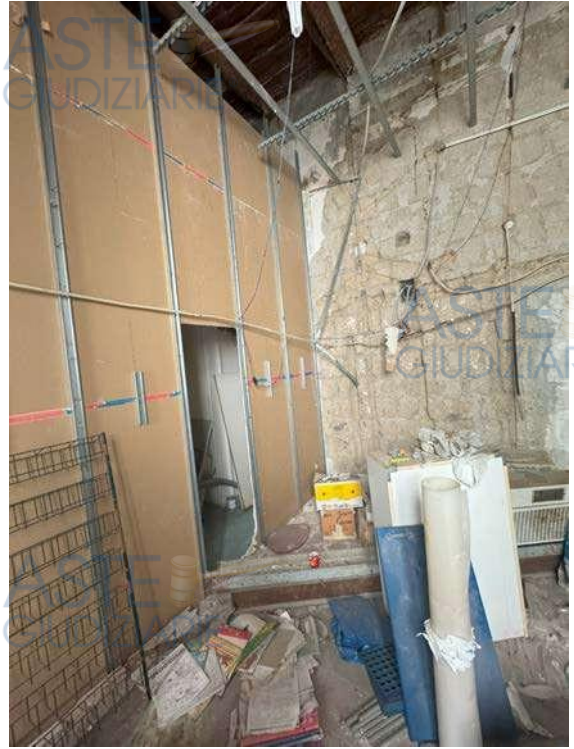
- Dal disimpegno si accede al secondo bagno, il wc 2 che è completamente inagibile; ha una superficie di 13,00 mq e un'altezza di 4,45 m; dal disimpegno si accede anche al balcone verandato;
