# TRIBUNALE DI NAPOLI

R.G. N. **25532/2020**

## CONSULENZA TECNICA D'UFFICIO

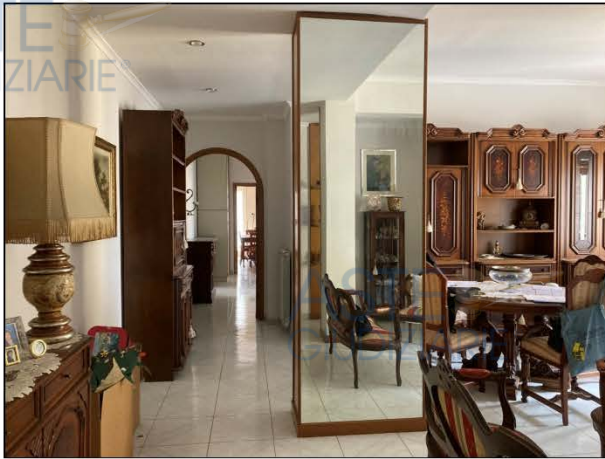
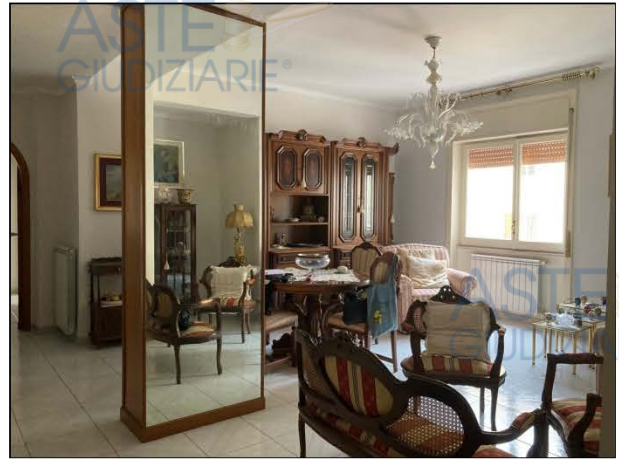
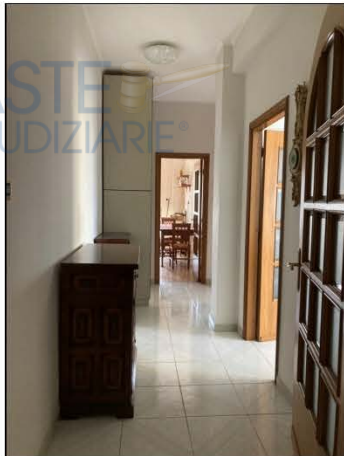
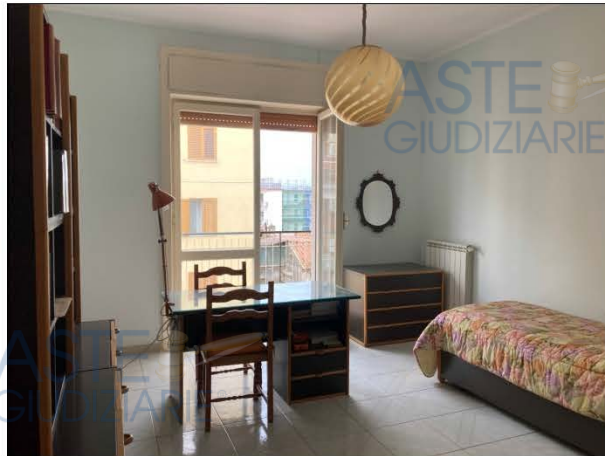
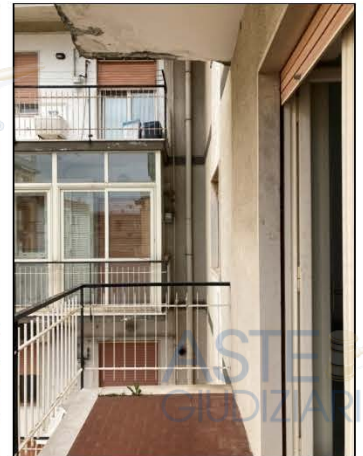
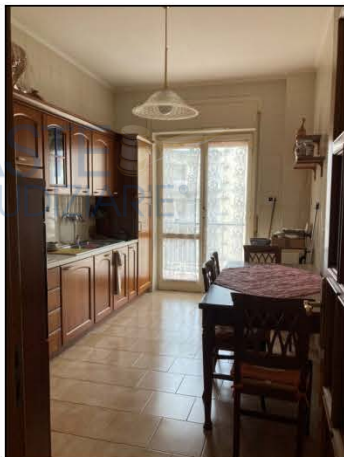
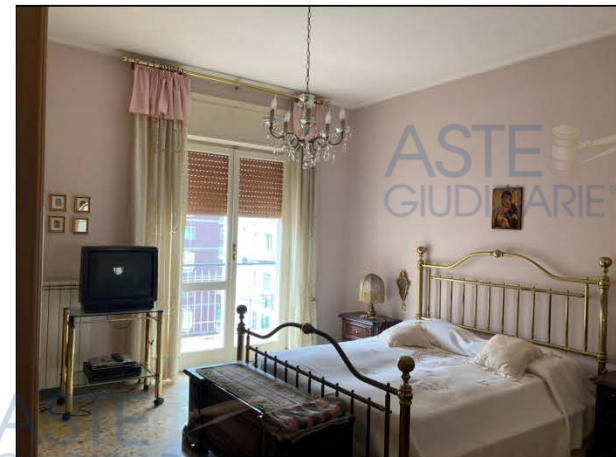
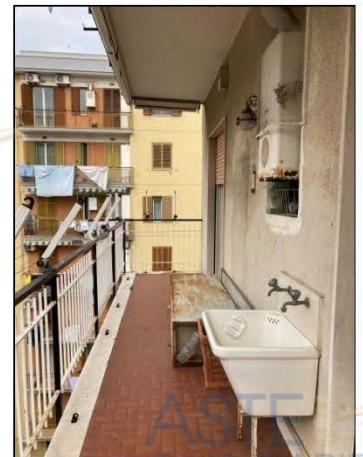
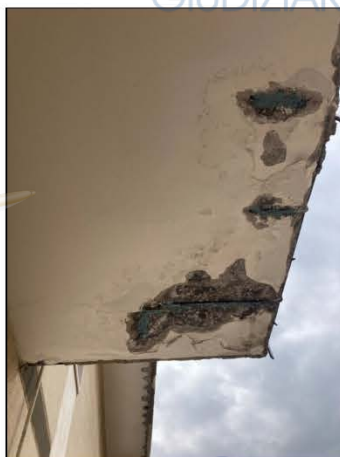
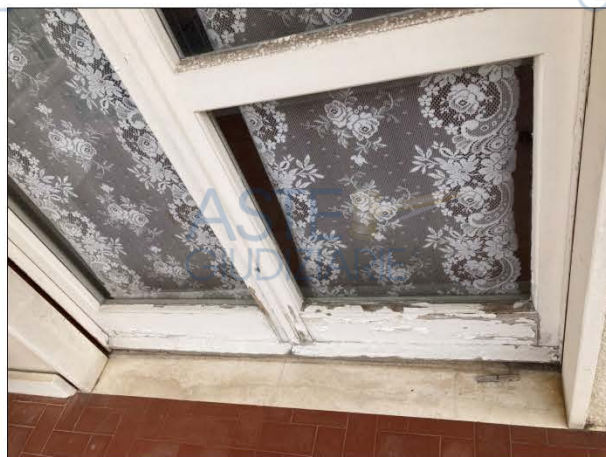
Immobile oggetto di divisione

- è dotato di impianto idrico, elettrico, gas e di riscaldamento;
- nel complesso versa in uno stato di **conservazione "normale/scarso"** per la vetustà delle finiture, tuttavia, si presenta luminoso ed arioso;

- c) lo stato di conservazione dell'**immobile** che risulta essere nel complesso **"normale/scarso"** alla data degli accessi, tuttavia risulta particolarmente luminoso ed arioso (- 5%);

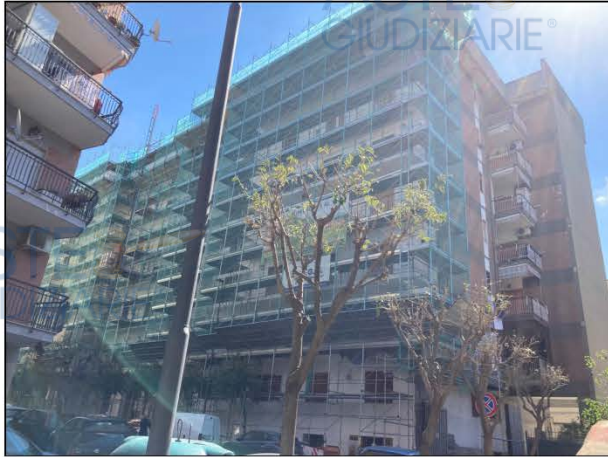
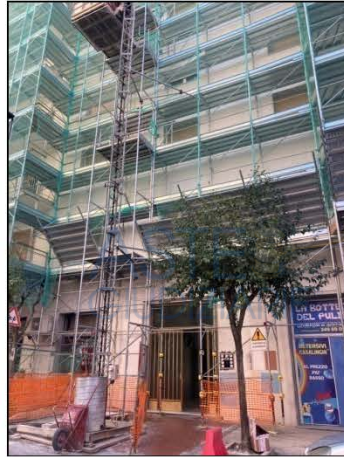
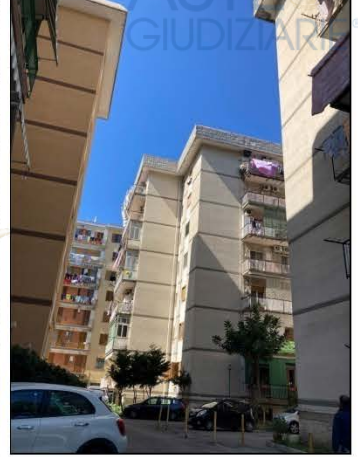
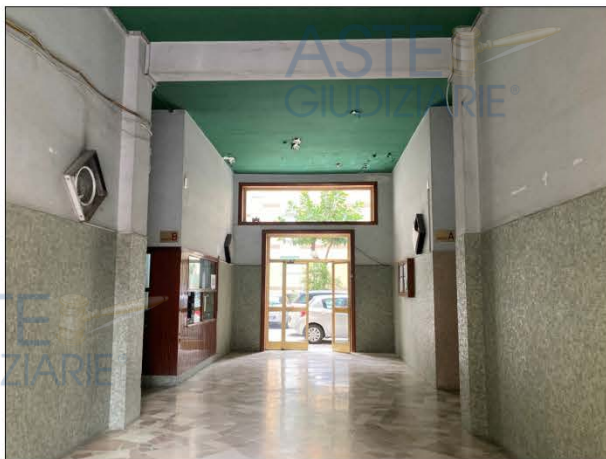
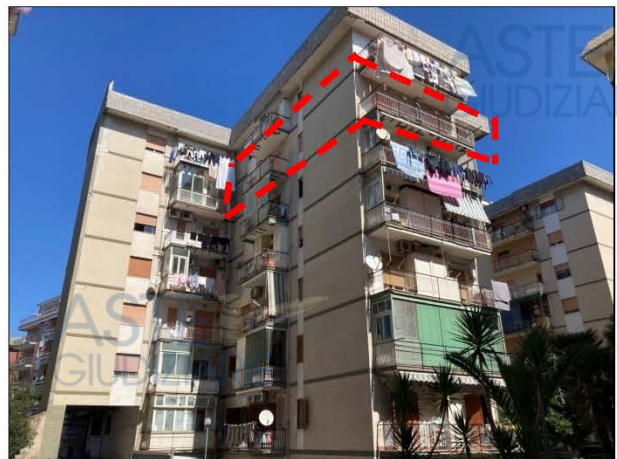
Foto fabbricato interessato

- è uno dei due fabbricati in c.a., facenti parte del complesso residenziale "Parco Anna", realizzato con **Licenza Edilizia n.114 del 07/09/1966** e successiva Variante;
- risulta costituito da un piano cantinato e n.8 livelli fuori terra (piano terra, sei piani in elevazione e terrazzo);
- è riportato al N.C.T. di San Giorgio a Cremano al foglio **6** part. **284**, mentre l'area cortilizia interna è identificata dalla part **445**; detta area, come dichiarato dall'amministratore, risulta di proprietà del costruttore ([Cfr. All. n.10 - Doc. amministratore](#));
- al momento dell'accesso presentava pareti tinteggiate in stato **scarso** di conservazione e frontalini dei balconi ed intradosso degli stessi ammalorati con armature a vista ed ossidate;

l'androne e le scale interne si presentavano invece in normale stato di manutenzione; tuttavia, risultavano in corso i lavori di manutenzione straordinaria (di cui al D.L. Rilancio n.34/2020 ed in particolare, di efficientamento e risparmio energetico, ammessi alla detrazione dell'**Ecobonus 110%**), approvati con delibera condominiale del **24/09/2020** (*All. n.10 - Doc. Amministratore*);

- d) lo stato di conservazione del **fabbricato** che risulta essere **"normale/scarso"** alla data dell'accesso (- 10 %);
  - e) la presenza di portineria (+ 5%);

Si precisa che per quanto concerne la decurtazione apportata allo stato di manutenzione del fabbricato, la stessa è stata determinata considerando lo stato di conservazione del complesso edilizio alla data degli accessi eseguiti, in quanto allo stato attuale non è possibile prevedere l'andamento e/o la conclusione (e/o eventuali interruzioni e sospensioni) dei lavori di manutenzione straordinaria a tutt'oggi ancora da eseguire.
