RELAZIONE

DI CONSULENZA TECNICA D'UFFICIO

TRIBUNALE DI NAPOLI SEZIONE CIVILE QUINTA BIS

PROCEDURA R.G.E.687/2015

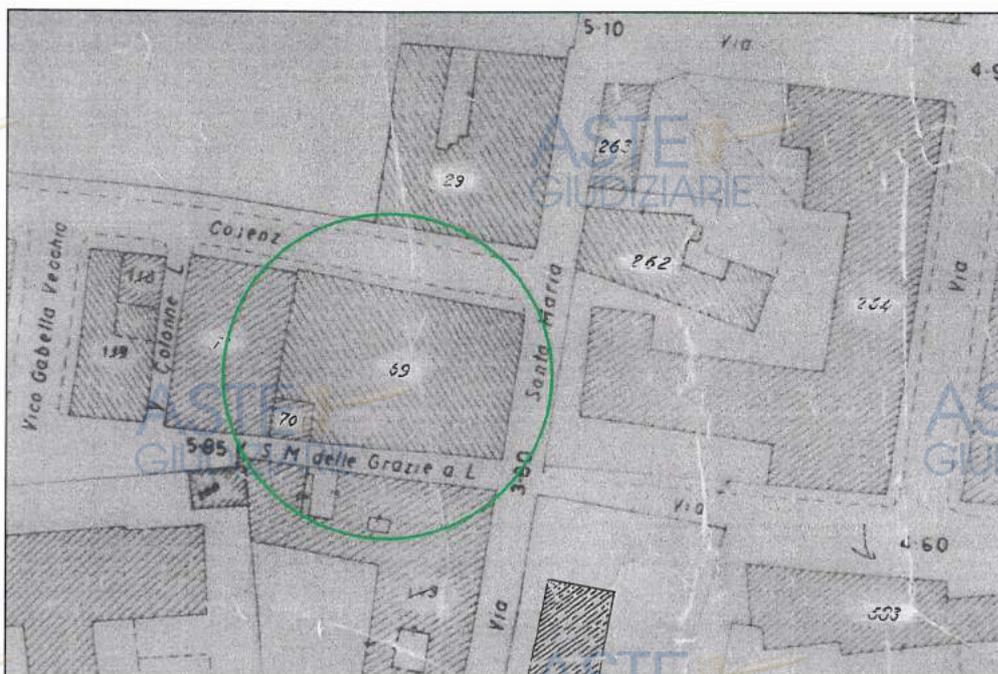
DOCUMENTAZIONE CATASTALE: PLANIMETRIA FABBRICATI (ATTUALE)

CONFRONTO DELLE FOTO SATELLITARI - GOOGLE EARTH E LA MAPPA DEL CATASTO FABBRICATI. EVIDENZIATA INVERDE L'IMMOBILE
OGGETTO DEL PIGNORAMENTO.

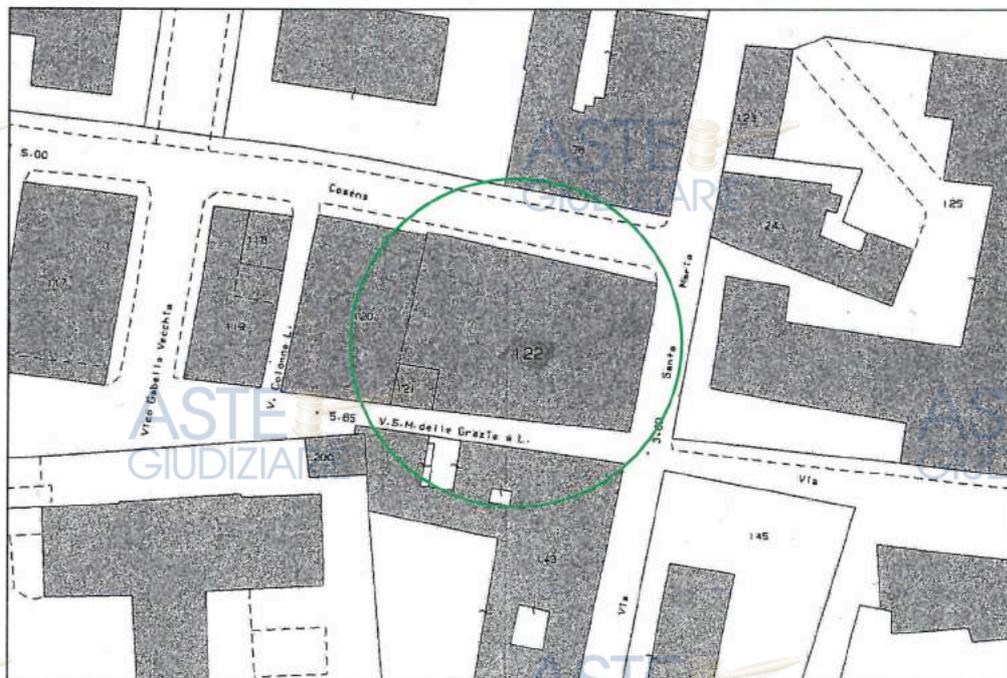
DOCUMENTAZIONE CATASTALE: PLANIMETRIA TERRENI (ATTUALE)

CONFRONTO DELLE FOTO SATELLITARI - GOOGLE EARTH E LA MAPPA DEL CATASTO TERRENI. EVIDENZIATE IN VERDE L'IMMOBILE
OGGETTO DEL PIGNORAMENTO.

Nella pagina precedente si riportano: la foto satellitare (Google Earthe la mappa del Catasto Terreni, evidenziando in quest'ultima in rosso le particelle e in verde l'immobile oggetto del pignoramento. Ebbene dal confronto tra l'estratto di mappa Catasto Fabbricati, vista aerea attuale, estratto di mappa Catasto Terreni, si osserva:

1. La Particella 69 si riferisce all'estratto del foglio di mappa fabbricati;
2. Nell'estratto di foglio di mappa catasto terreni (VAX), allegata alla relazione notarile in atti e recuperata dallo scrivente, l'immobile de quo ricade nella particella 122 (come rilevabile dalle tavole che precedono).

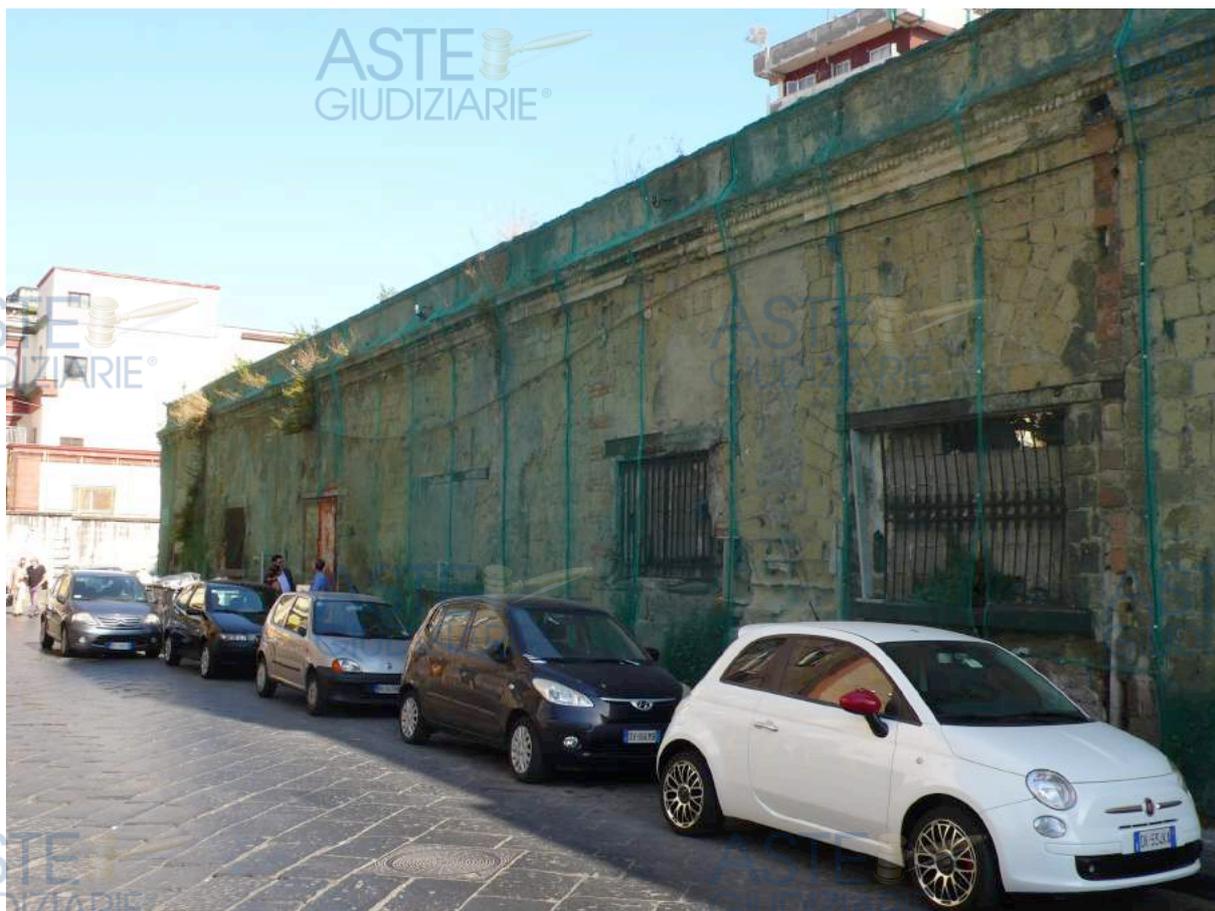
Foto C immobile de quo: prospetto su via Enrico Cosenz

Dell'immobile oggetto del pignoramento, è stato possibile rilevare solo il perimetro esterno, infatti come riportato nella relazione del custode in atti all'epoca del primo sopralluogo non è stato possibile entrare e successivamente a causa delle precarie condizioni in cui versa l'immobile non si è potuto effettuare l'accesso all'interno dell'immobile de quo.

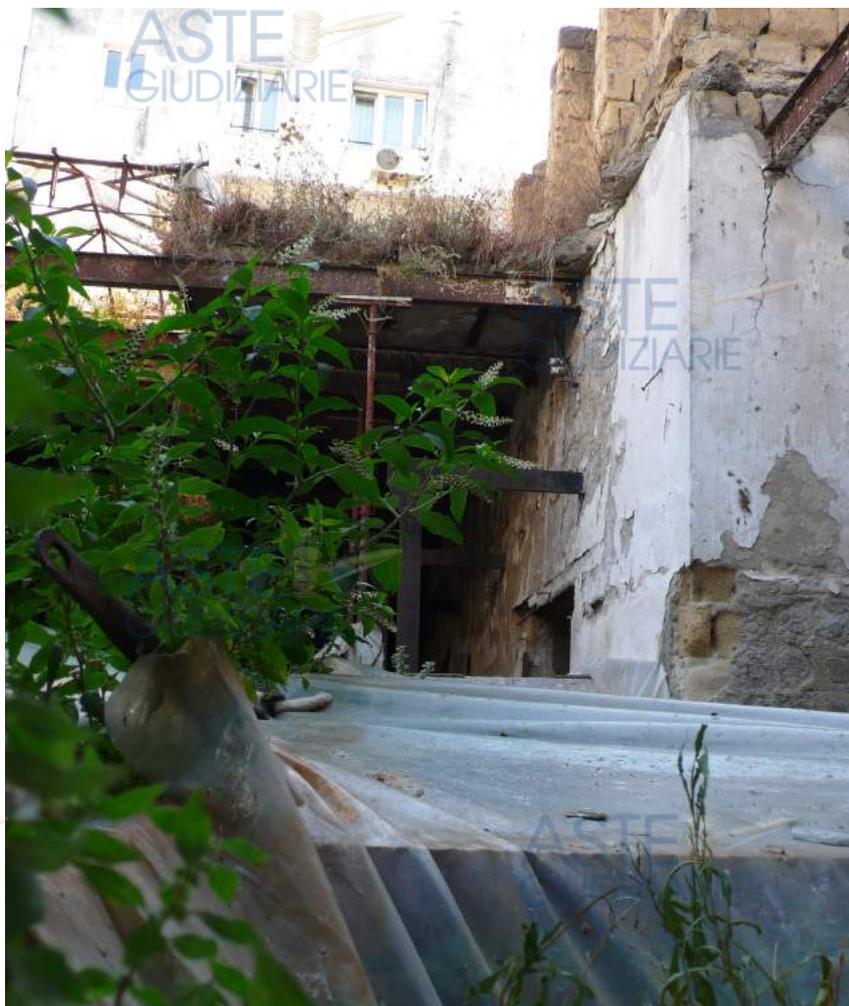
Lo scrivente pur non avendo avuto la possibilità di accedere negli spazi interni dell'immobile in oggetto, ha osservato (e fotografato) parzialmente suddetti spazi interni da una finestra sprovvista di infissi, ma munita di grata in ferro. Da quest'unico inspicio (immagine D ed E), che lo scrivente è riuscito a fare, si intuisce una stato di degrado al limite del collasso strutturale specialmente per quanto riguarda il solaio di copertura. Lo scrivente non può essere più preciso nella descrizione dello stato dei luoghi sia per l'impossibilità materiale di accedere all'interno, sia per i palesi rischi nei confronti della sicurezza che la situazione presenta. Per quel poco che si è potuto intuire tramite la detto inspicio attraverso una grata esterna lo scrivente, ritiene che l'intera copertura sia nelle condizioni di "pericolo di crollo". In merito lo scrivente rileva che in seguito alle ricerche effettuate presso l'Ufficio Servizio Sicurezza Abitativa del Comune di Napoli si è rilevato un "certificato provvisorio di eliminato pericolo" datato 06 novembre 2014 a firma dell'arch.

Immagine D : particolare spazio interno edificio in Napoli in via Santa Maria delle Grazie a Loreto n 17,18,19

Una maggiore precisione sul livello di urgenza di una totale demolizione della copertura e suo successivo rifacimento si potrà fare solo quando sarà resa possibile una più accurata indagine sull'effettivo stato di conservazione del solaio di copertura e degli altri elementi costruttivi dell'edificio.

Passando dalla valutazione dello stato di pericolo alla valutazione dei potenziali interventi volti al recupero strutturale del manufatto si può ipotizzare, si ripete per quanto è dato osservare, la necessità della totale demolizione della copertura e successivo rifacimento. Tale operazione che potrebbe precludere eventuali

autorizzazioni d'Ufficio andrebbe concretizzata, previa idonea puntellatura dell'esistente, per settori; non venendosi ad identificare in tal modo la sussistenza di "demolizione totale".

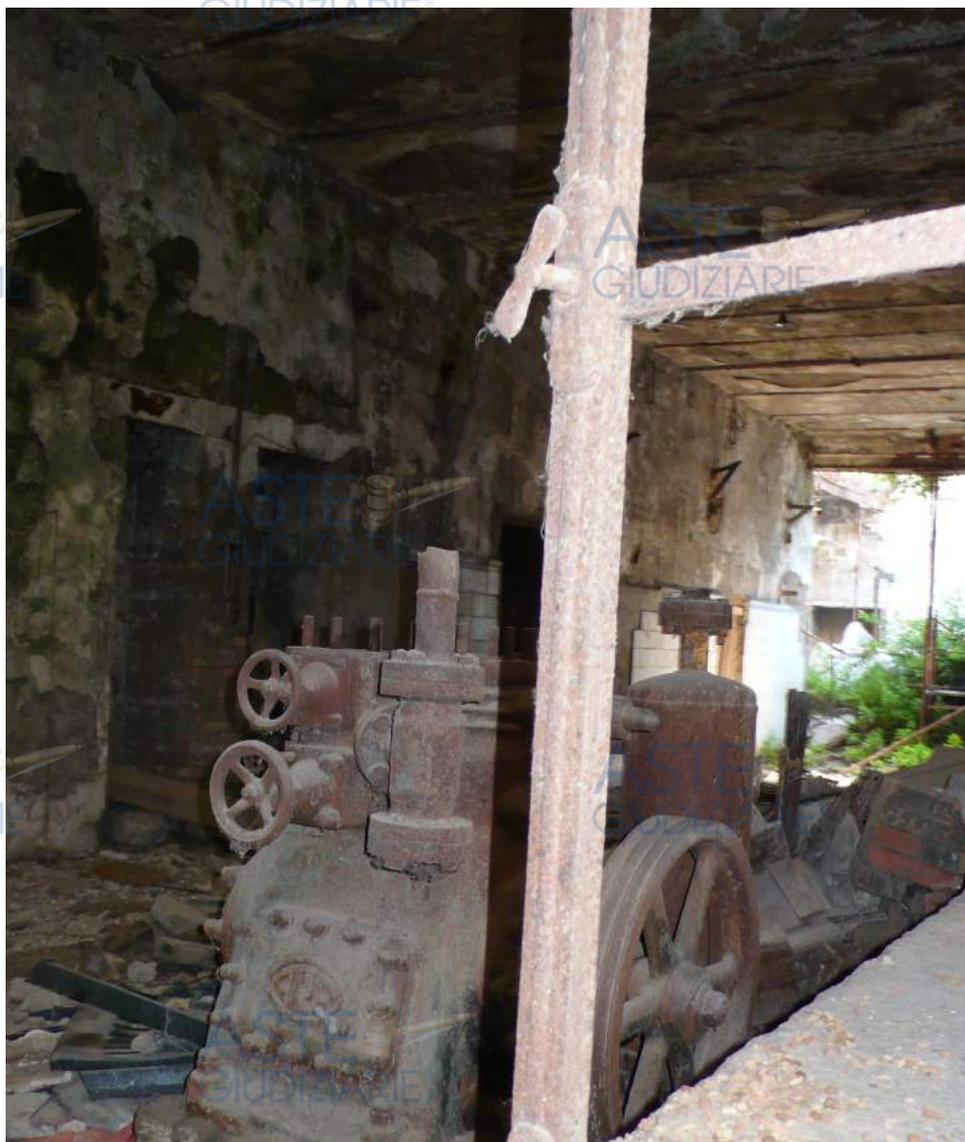
Immagine E : particolare spazio interno edificio in Napoli in via Santa Maria delle Grazie a Loreto n 17,18,19

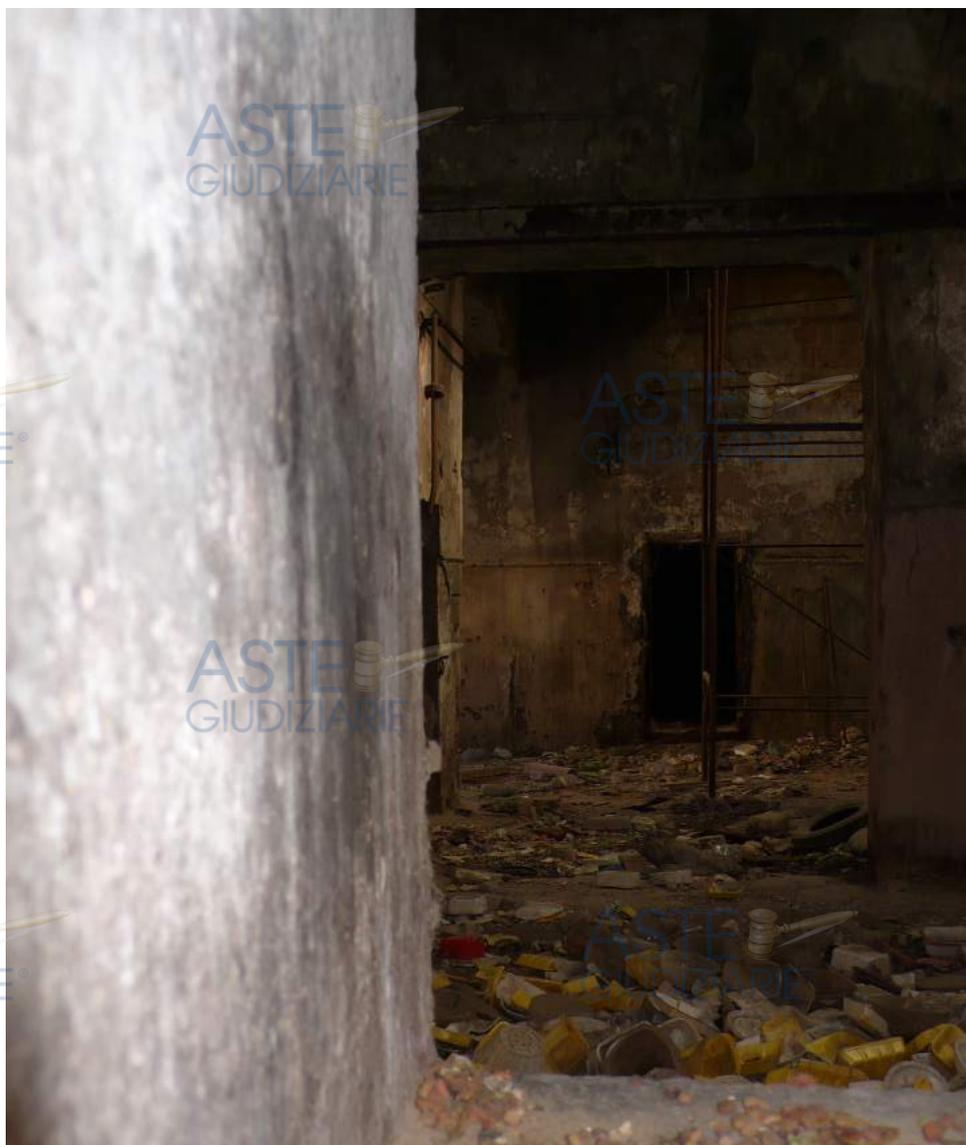
Immagine F : particolare spazio interno edificio in Napoli in via Santa Maria delle Grazie a Loreto n 17,18,19

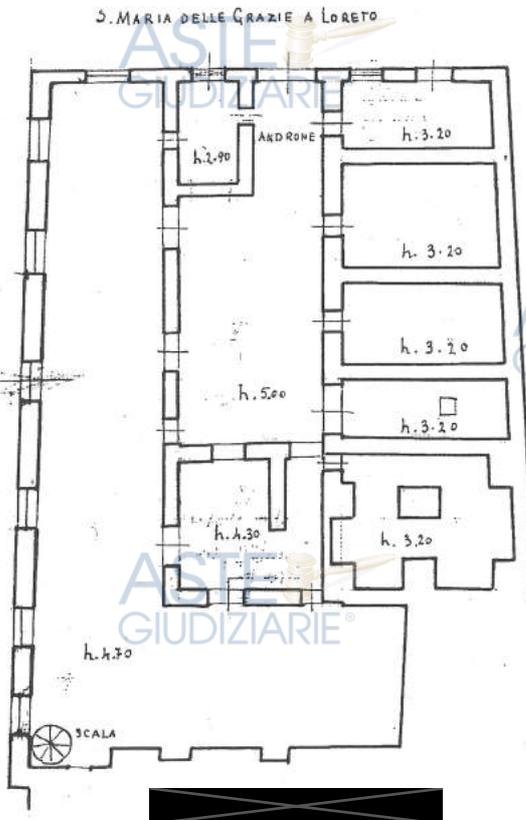
- PLANIMETRIA CATASTALE PIANO TERRA

L'immobile è costituito da un intero corpo di fabbrica che, come visibile dalle planimetrie catastali riportate alle pagine che seguono ed in allegato n. 6 alla presente relazione, si sviluppa su due piani con differenti altezze.
