TRIBUNALE ORDINARIO DI NAPOLI

Procedura esecutiva n. 357/2023 R.G.E

### Relazione di consulenza tecnica d'ufficio

(accertamenti ex art. 173 bis disp. att. c.p.c. e 567 2° comma c.p.c.)

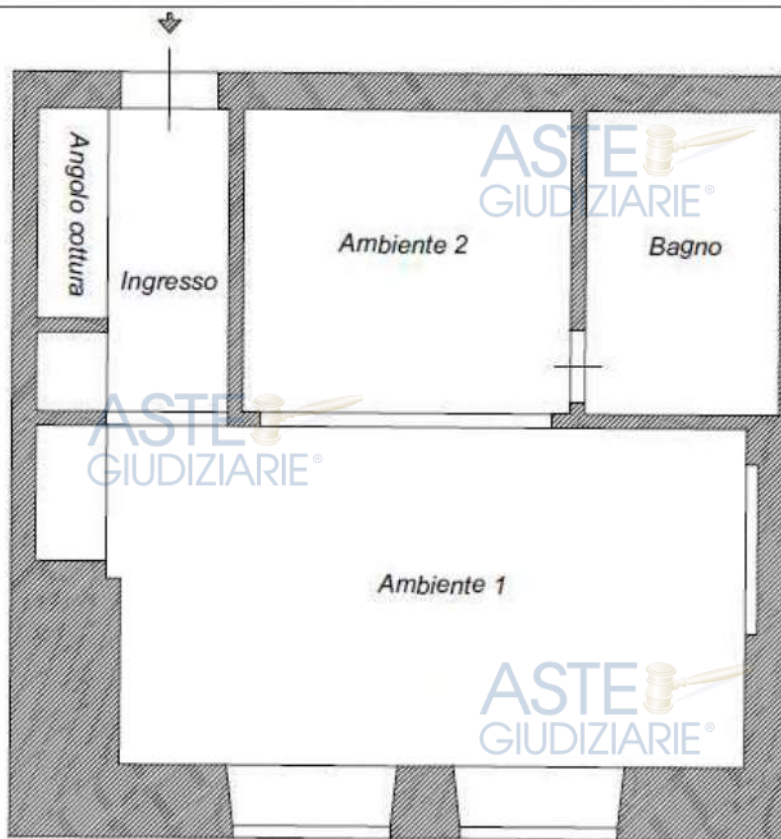
Planimetria dell'immobile
