PROC. RGE n.183/2022

Arch. Diana Caldarone

Napoli 21 ottobre 2023

L'immobile sottoposto ad esecuzione immobiliare, di cui alla presente relazione, è una villa sita in Pozzuoli in Via Provinciale Pianura n. 2/C. (catastralmente e nel pignoramento VIA VECCHIA CAMPANA Interno 10).

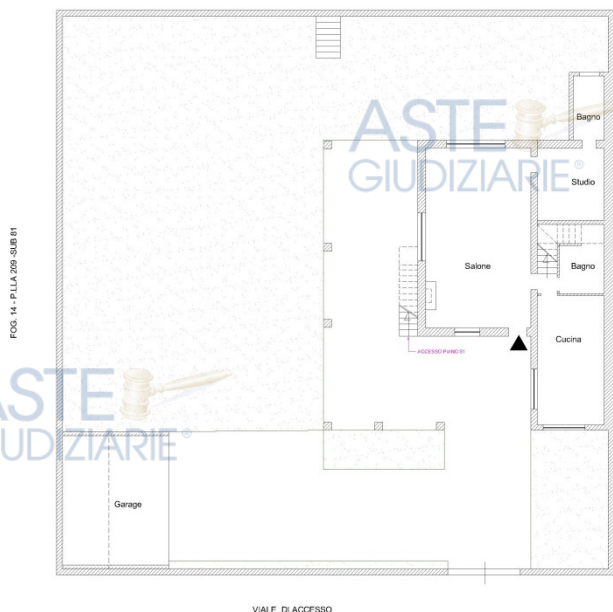
## PLANIMETRIA STATO DEI LUOGHI

Dal confronto della planimetria catastale con la planimetria dello stato dei luoghi si sono evidenziate le seguenti difformità:

1. ampliamento della cucina e del salone;
2. creazione di un vano con un bagno;
3. diversa distribuzione degli spazi interni: il bagno vicino la scala è stato ampliato ed è stato eliminato un piccolo vano adiacente (ripostiglio);
4. non è rappresentato il giardino di circa 500 mq di proprietà esclusiva.

1. creazione di due vani ed un bagno;
2. ampliamento del terrazzo a livello
3. ampliamento di un bagno.

Creazione di un piano ammezzato composto da un vano ed un bagno.

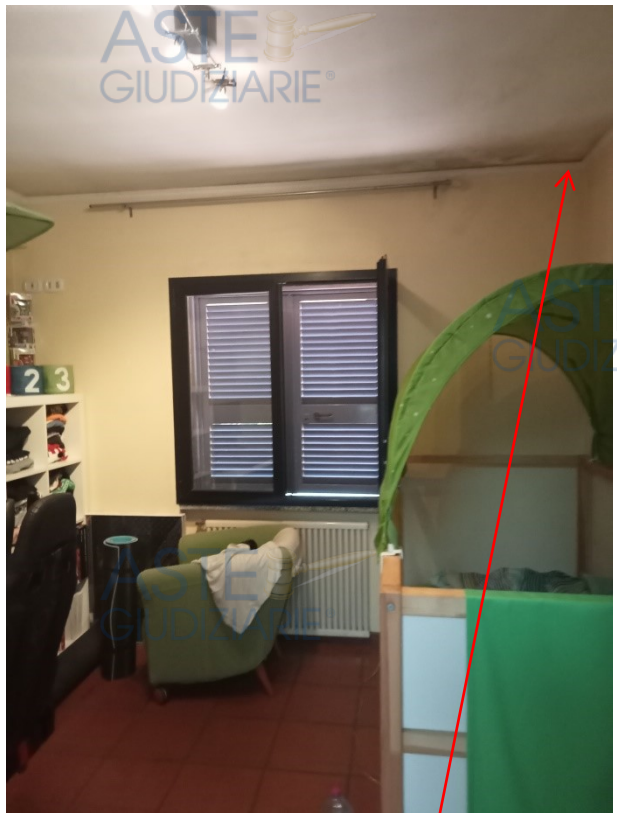
In quasi tutti i vani del piano primo sono presenti macchie di condensa, fuori al terrazzo su una parete è presente il distacco del primo strato di pittura.

particolare di  
macchie di condensa

L'immobile nel complesso presenta problematiche in facciata in seguito all'esfoliazione del primo strato di pittura e di umidità in alcuni ambienti, pertanto necessita di opere di ristrutturazione necessarie ma non urgenti.

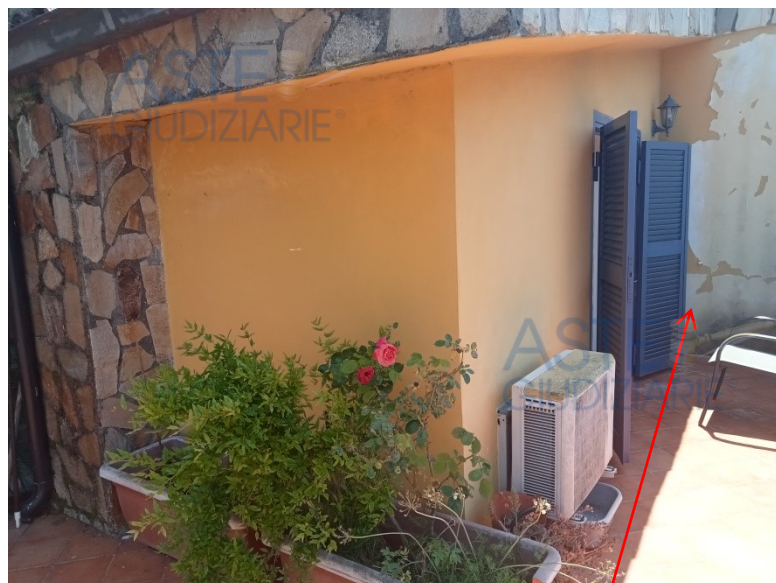
Terrazzo piano primo

Esfoliazione del primo strato di pittura

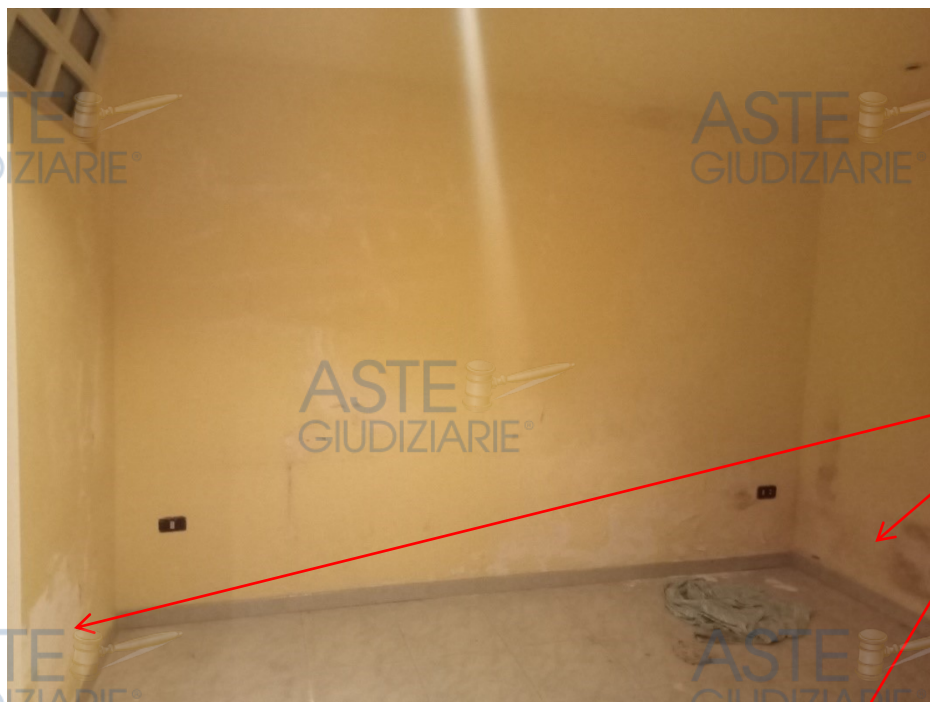
Esternamente da una scala si accede a piano seminterrato composto da un ampio vano di mq 17, altri tre vani ciascuno di mq 11, mq 12.40 e mq 12, oltre un bagno di mq 4.50 ed un piccolo ripostiglio di mq 4.30; in tutti i vani sono presenti finestroni alti -lumi ingredienti - e solo nel ripostiglio ed in due vani tali finestroni comunicano con l'esterno; sono presenti macchie da infiltrazioni di risalita, con scrostatura e rigonfiamento del primo strato di pittura; le condizioni di tutto il piano seminterrato sono mediocri.

Tracce di umidità di risalita.

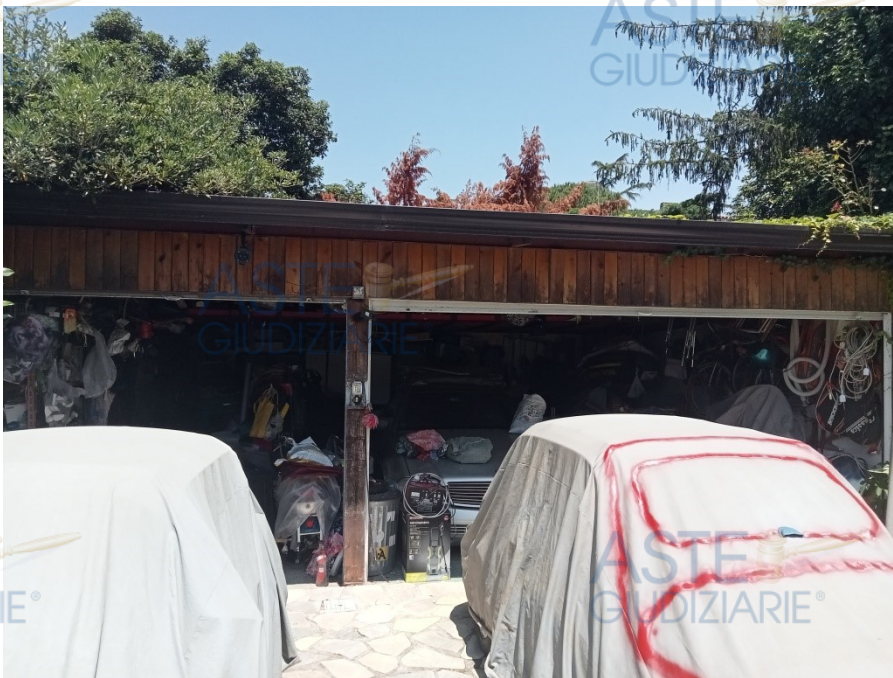
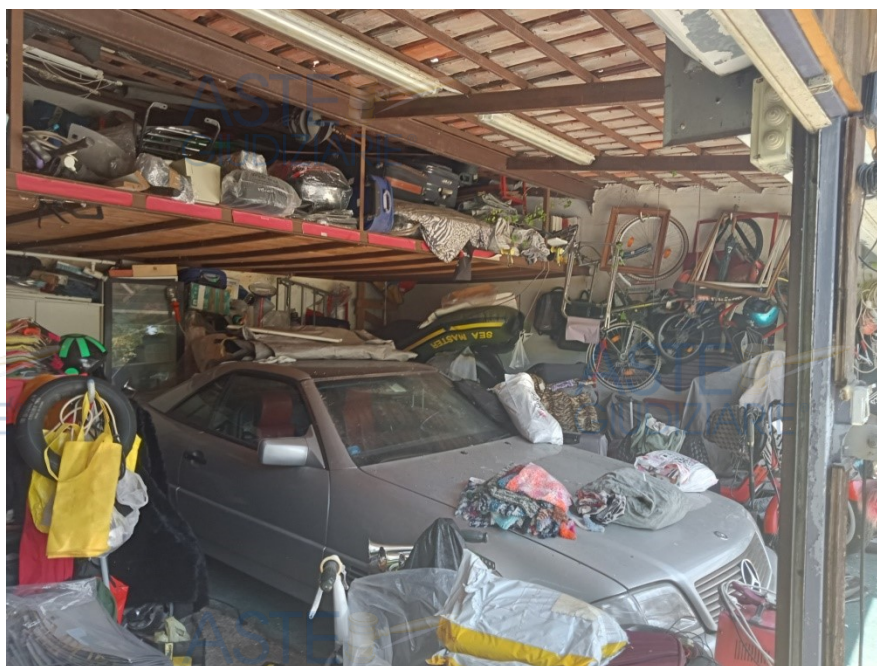
Box auto

Creazione di un Garage nella corte esterna, realizzato con tavole di legno e putrelle in ferro, con copertura in tegole; all'interno è presente un soppalco.

Alla sinistra della villa è presente un box auto di mq 36 composto da tavole di legno e putrelle in ferro con copertura in tegole, all'interno del quale sono presenti due auto e motocicli, oltre a materiale vario.
