- 1) Relazione di Consulenza Tecnica d'Ufficio
- 2) Allegati
- 3) Nota spese

#### **par. 1.2: Descrizione dello stato dei luoghi**

I luoghi di causa sono costituiti da una villa sita in Capri e dal terreno circostante di pertinenza.

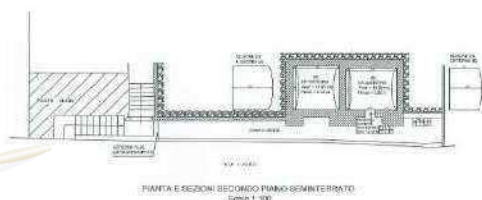
Rilievo

- la "Pianta catastale storica dell'intero immobile" fornita dall'Archivio del Catasto (di cui si dirà di seguito) non contiene la "Pianta del 2° piano seminterrato" riportate nella "Pianta catastale attuale" di cui sopra;
- il "Pozzo nero" riportato nella "Pianta catastale attuale" non risulta ne segnalato allo scrivente dalle parti, ne considerato in fase di progettazione del frazionamento ne rilevato in fase di accesso;
- gli ingressi ai ambienti riportati nella Pianta catastale attuale risultano difforni rispetto a quanto rilevato

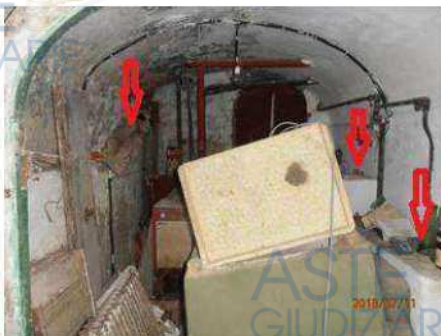
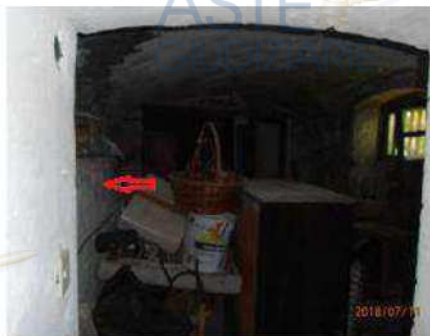
I muretti di cui si parla, infatti, "non sono muri portanti", risultano realizzati in pietra informe (ovvero strutture con trascurabile resistenza nella direzione perpendicolare essendo prive di "materiali resistenti a trazione" es. acciaio) accostata ai muri portanti del fabbricato e non contribuiscono, significativamente, alla resistenza delle strutture principali dello stabile (che, per quanto detto sopra, appaiono fondate su roccia (salvo verifiche quali carotaggi ecc...) ovvero su litotipo che "non crea spinta").

I muretti di cui sopra e le varie strutture di appoggio di tubazioni ecc... (Foto), non essendo necessarie alla stabilità dell'immobile ne funzionali alla nuova destinazione degli ambienti (le vecchie cantine si intende, in progetto, trasformarle in vani principali o accessori delle ricavate unità abitative) costituiscono quindi elementi eliminabili soltanto a fronte di una limitata spesa di demolizione (essendo il trasporto e smaltimento di rifiuti edili eliminati secondo quanto riferito dal progettista [REDACTED] (circa i riutilizzo dei materiali) e confermato con nota preventiva, via mail, allegata).
