TRIBUNALE DI NAPOLI

Proc. N. 1027/2016 R.G.E.

Dott. Ing. Pierangelo Fabrizio Fabio EBOLI

### RELAZIONE DI PERIZIA

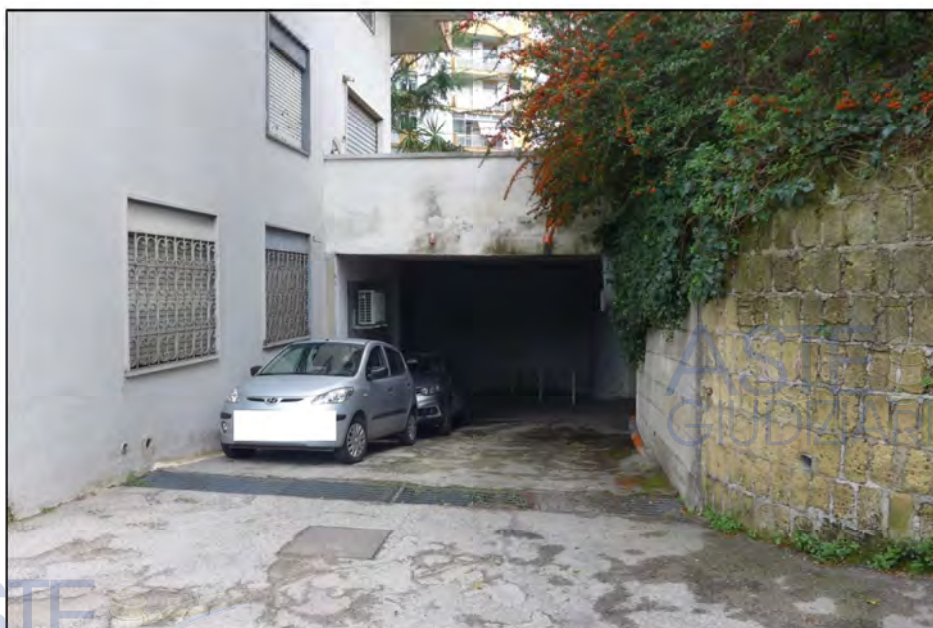
La costruzione del complesso edilizio risale alla fine degli anni '60 del secolo scorso ed i suoi fabbricati furono realizzati con struttura portante in cemento armato.

Rampa d'accesso ai locali garages fabbricato "Ametista"

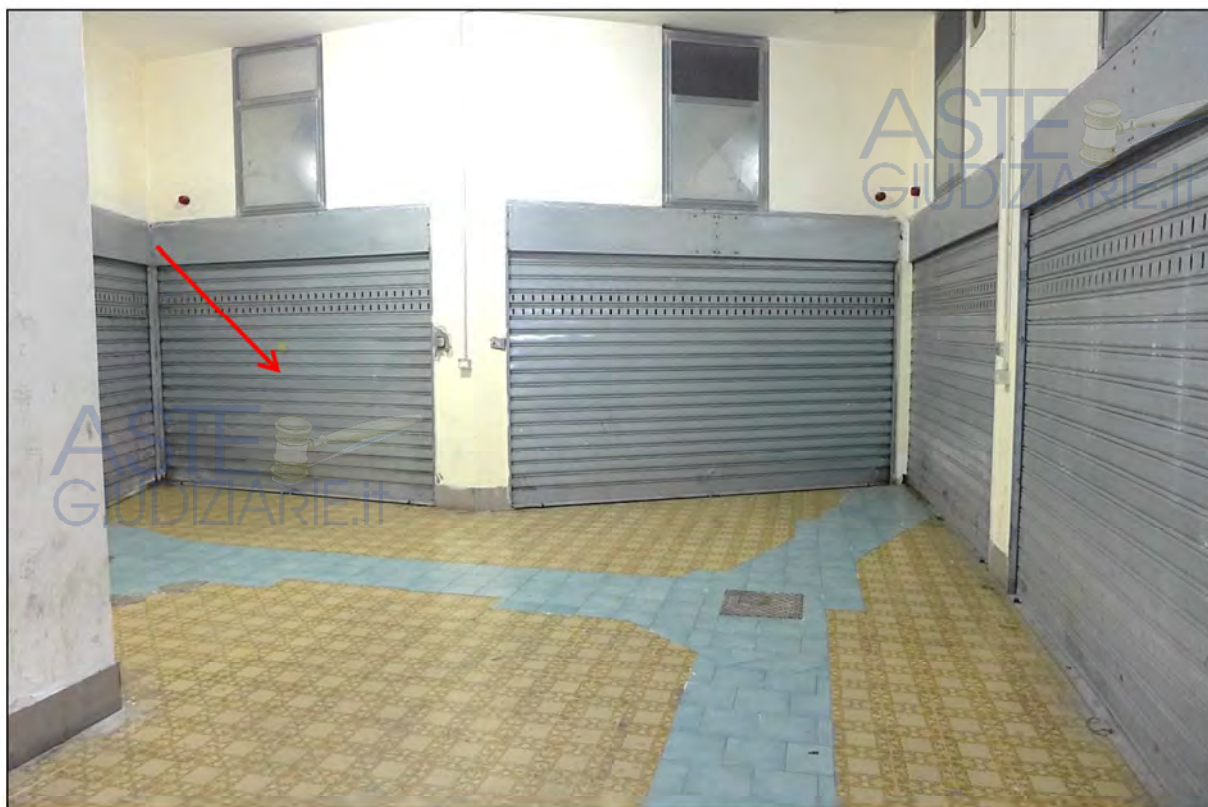
Ai locali garages posti al piano seminterrato del fabbricato si accede dal vialetto retrostante il fabbricato medesimo; il box pignorato (individuato con il n.ro int. 5) è l'ultimo sulla sinistra, posto frontalmente, per chi giunge al termine del corridoio che funge anche da spazio di manovra e lungo i lati del quale sono disposti, affiancati, gli altri locali garages.

Ubicazione ingresso unità immobiliare pignorata (box indicato con freccia rossa)
