## TRIBUNALE DI NAPOLI

**PROCEDIMENTO DI ESECUZIONE IMMOBILIARE N. 119/2020**

### **RELAZIONE DI CONSULENZA TECNICA DI UFFICIO**

**Via Lungolago civ. 18 (già civ. 8)**

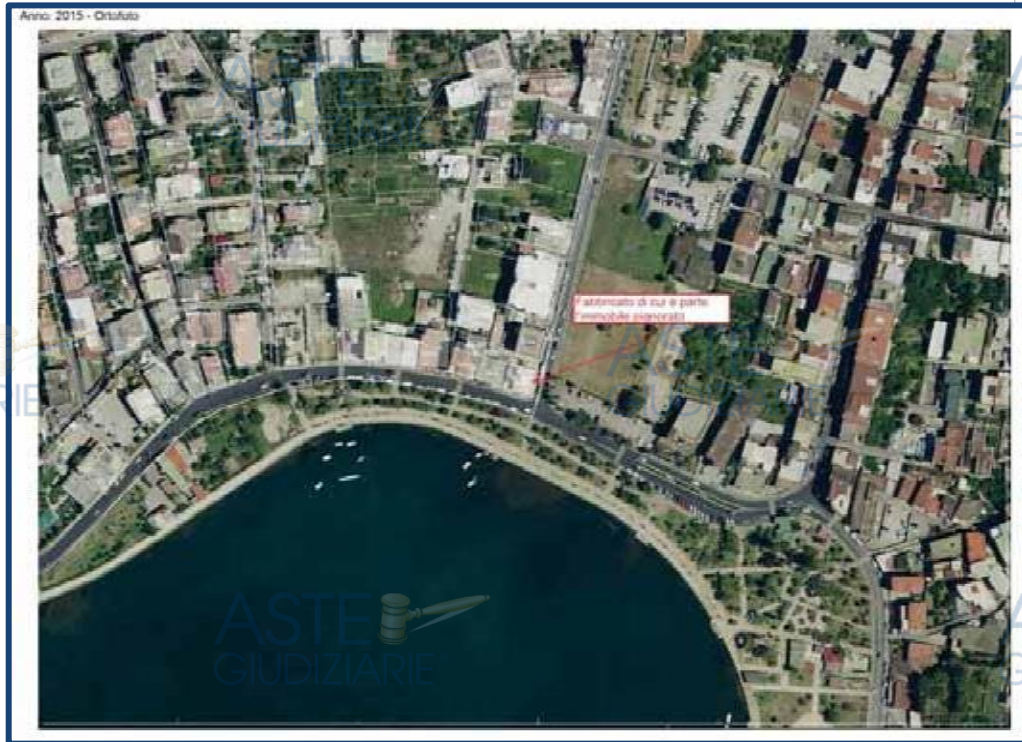
Figura 1: Grafico di sovrapposizione dell'ortofoto con la mappa catastale relativa al fabbricato di cui è parte l'immobile pignorato -Bacoli (NA) foglio 14 p.lla 530.

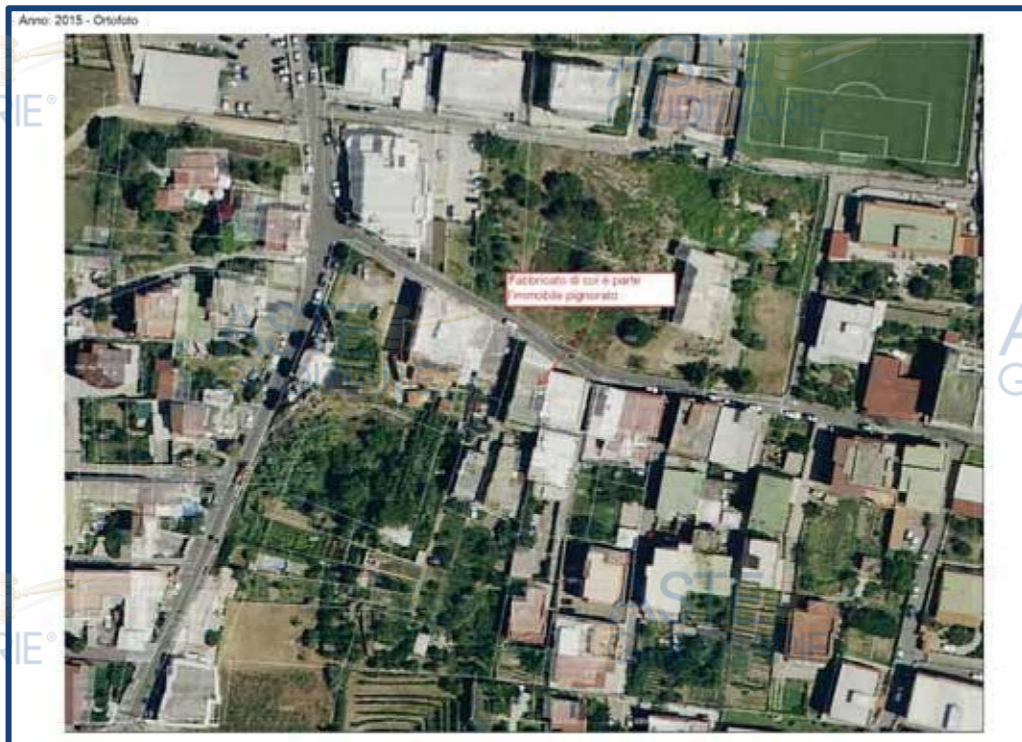
Figura 2: Grafico di sovrapposizione dell'ortofoto con la mappa catastale relativa al fabbricato di cui è parte l'immobile pignorato -Monte di Procida (NA) foglio p.lla 453.

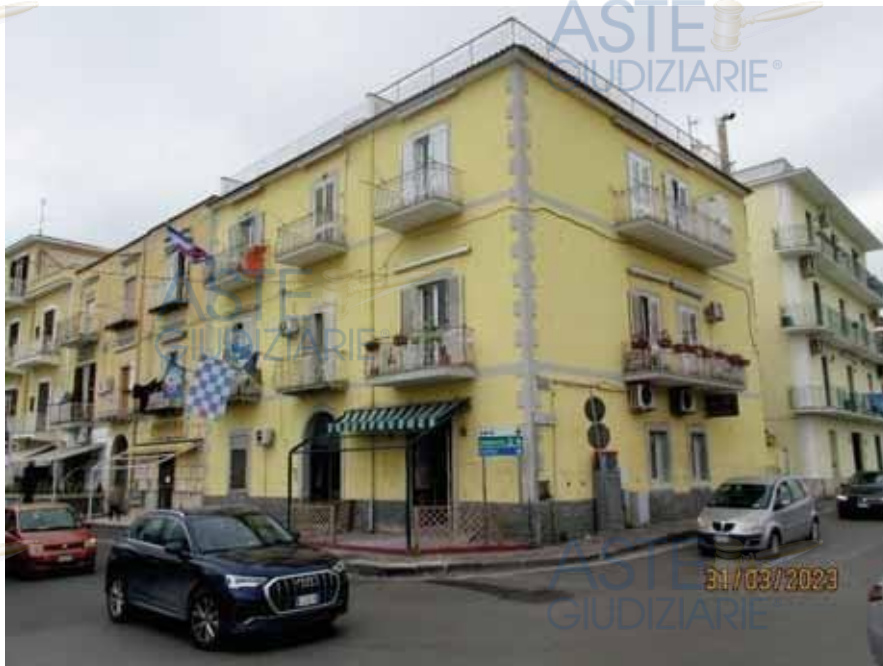
Fotografia 6 – Vista del fabbricato da Via Lungolago.

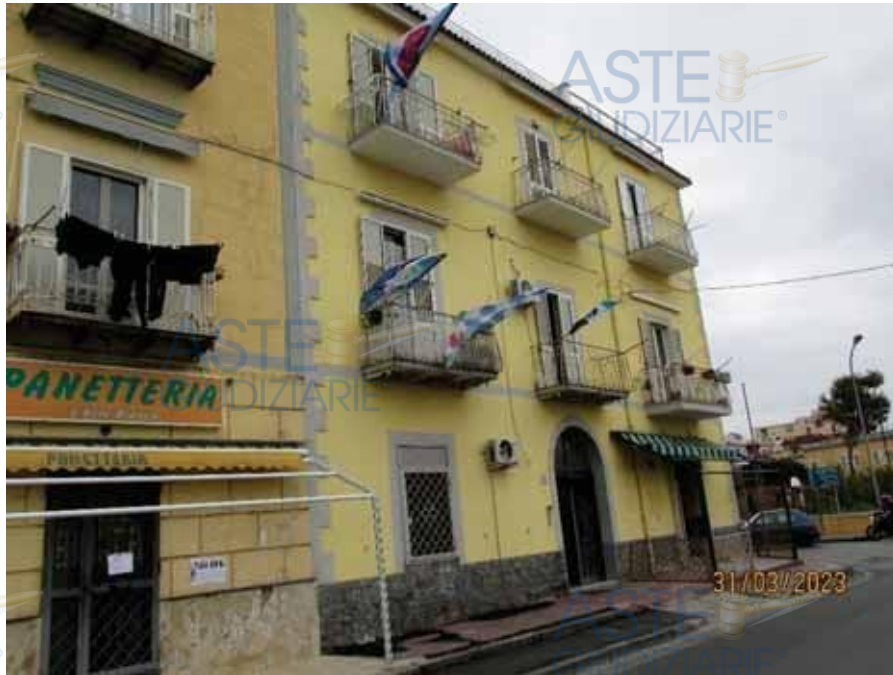
Fotografia 7 – Altra vista del Fabbricato da Via Lungolago.

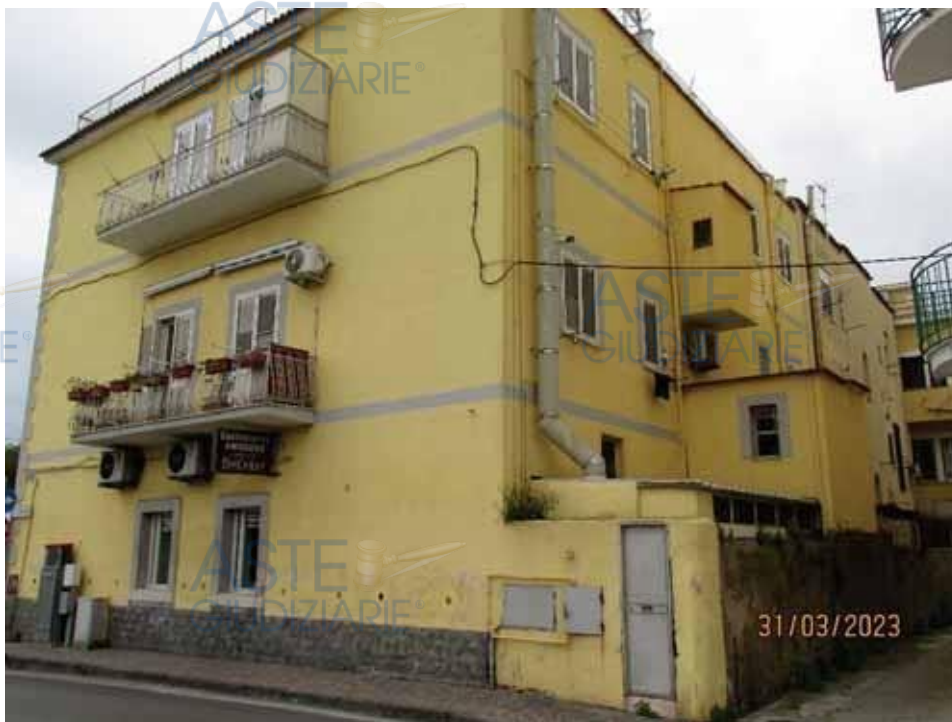
Fotografia 8 – Vista del Fabbricato da Via Risorgimento.

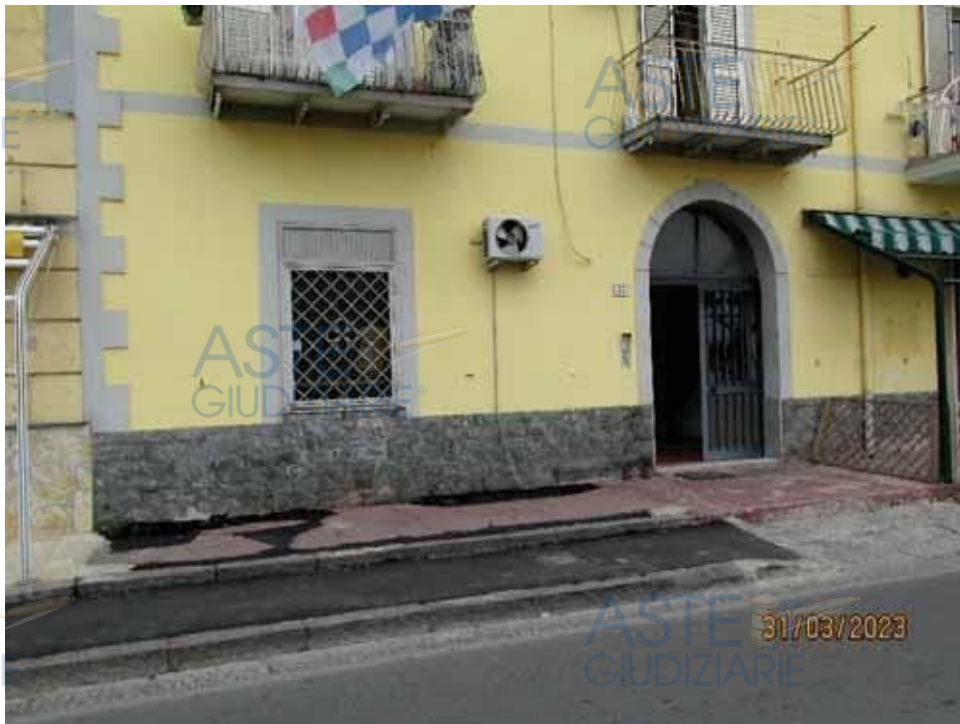
**Fotografia 9 – Vista del varco d'ingresso al Fabbricato.**

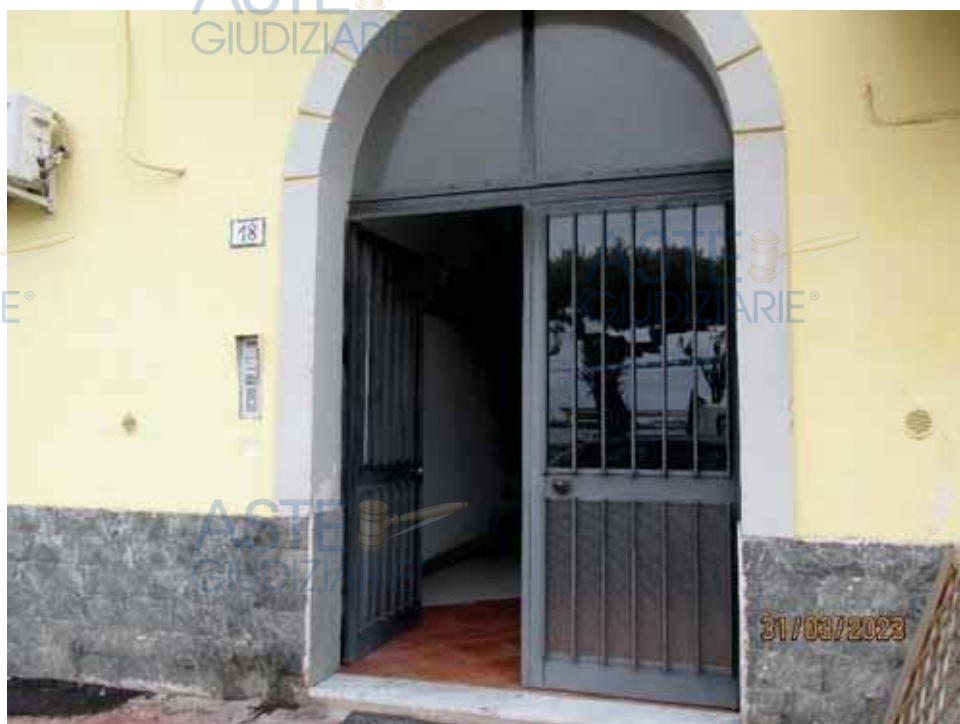
**Fotografia 10 – Vista del varco pedonale protetto esternamente da un cancello in ferro a due ante, munito di impianto citofonico collegato agli appartamenti.**

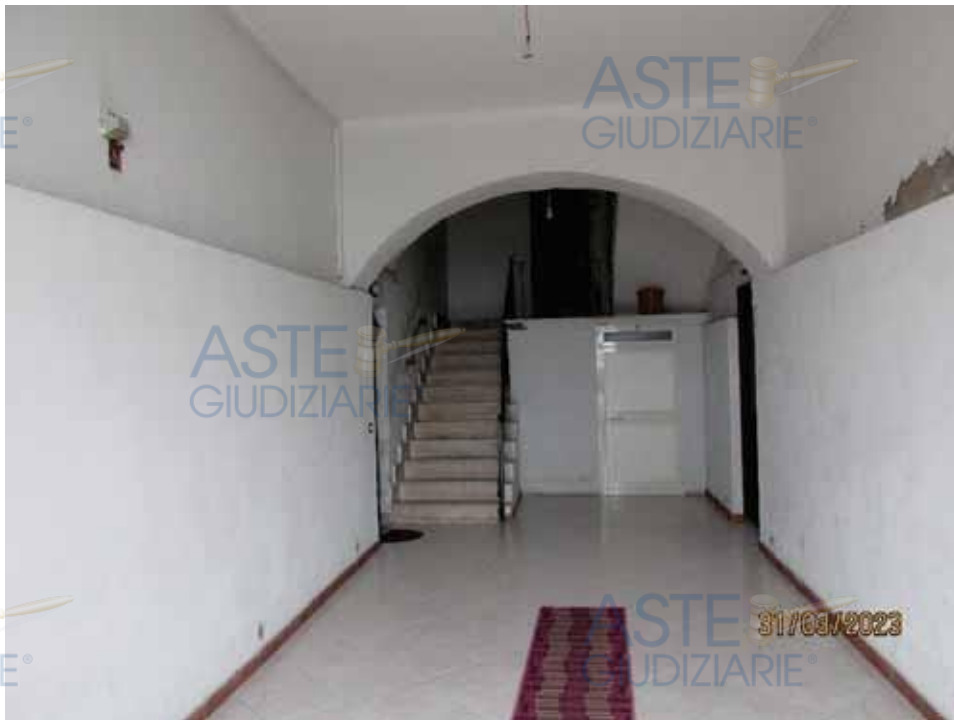
**Fotografia 11 – L'androne condominiale risulta interamente pavimentato con piastrelle in ceramica smaltata.**

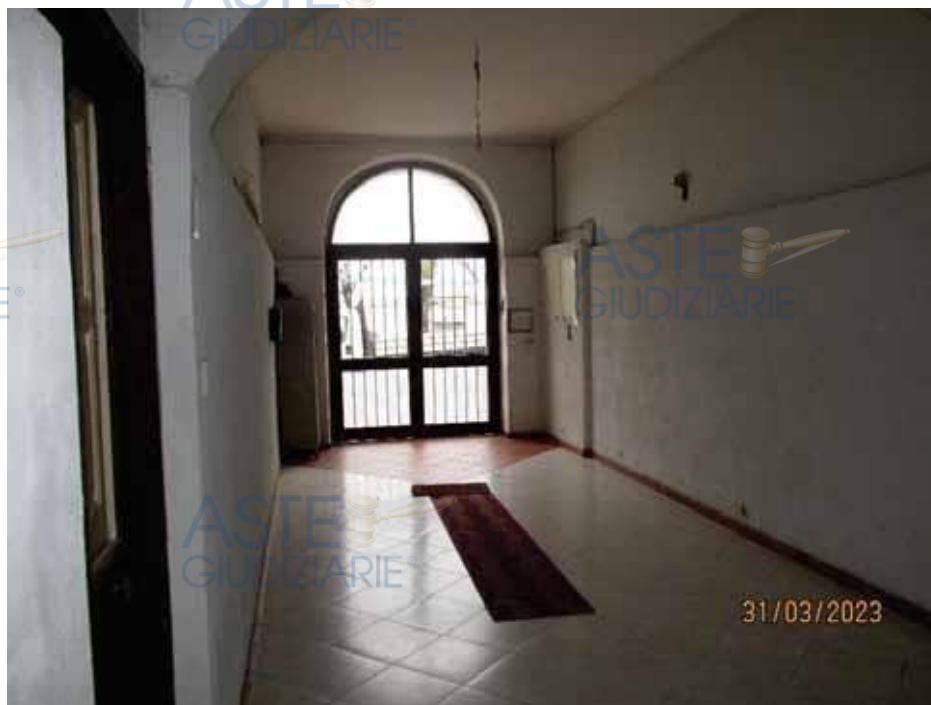
**Fotografia 12 –L'androne presenta le pareti rivestite da intonaci ordinari e tinteggiate con pittura lavabile, il soffitto è intonacato e tinteggiato con pittura a tempera.**

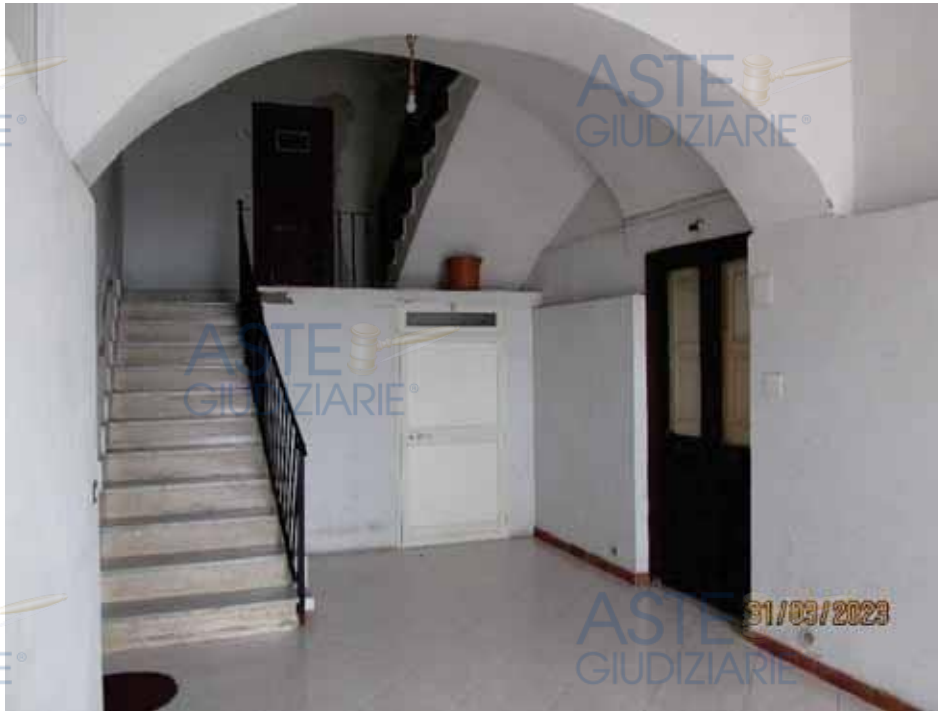
**Fotografia 13 –La scala condominiale conduce ai piani superiori, è costituita da rampanti intervallati da ballatoi protetti da una ringhiera in ferro. I rampanti presentano le pedate e le alzate rivestite da lastre in marmo.**

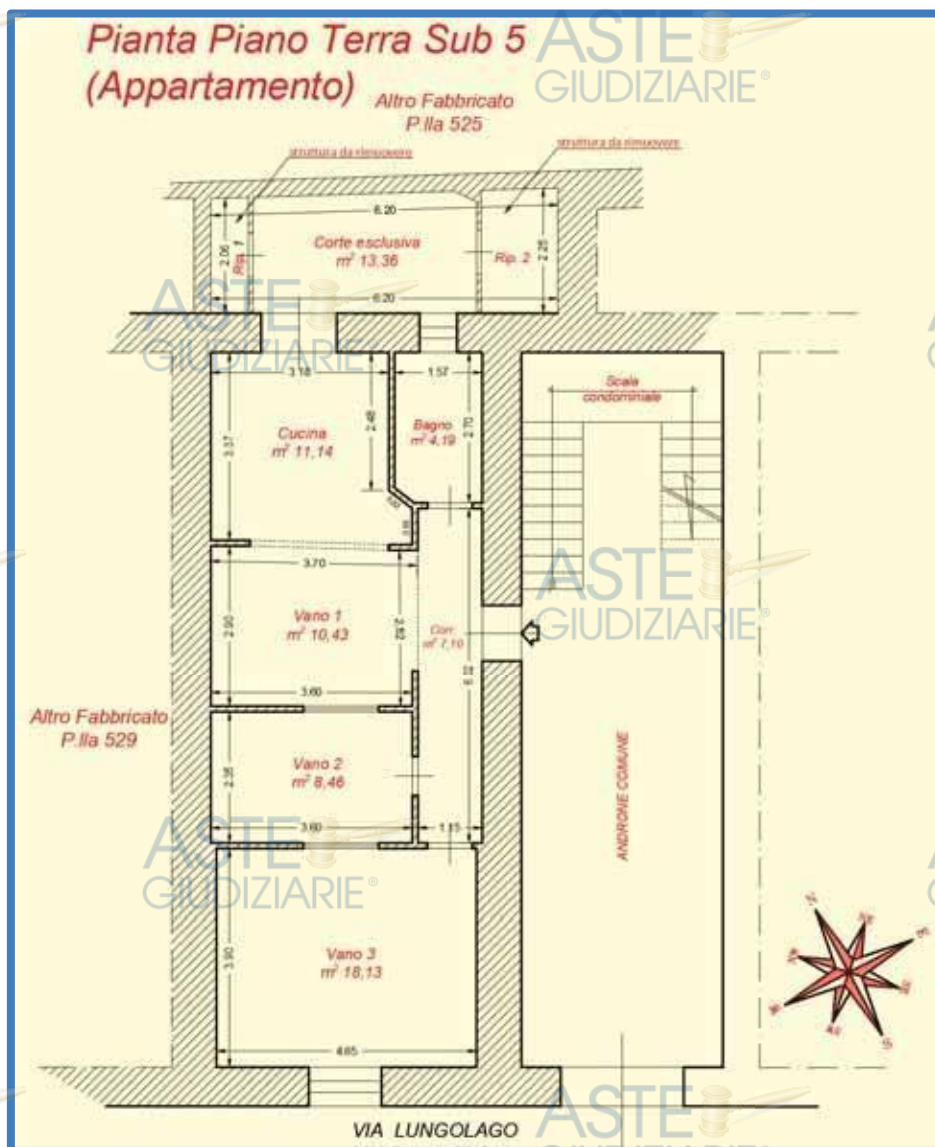
Figura 3: Grafico fuori scala del rilievo dello stato dei luoghi dell'appartamento

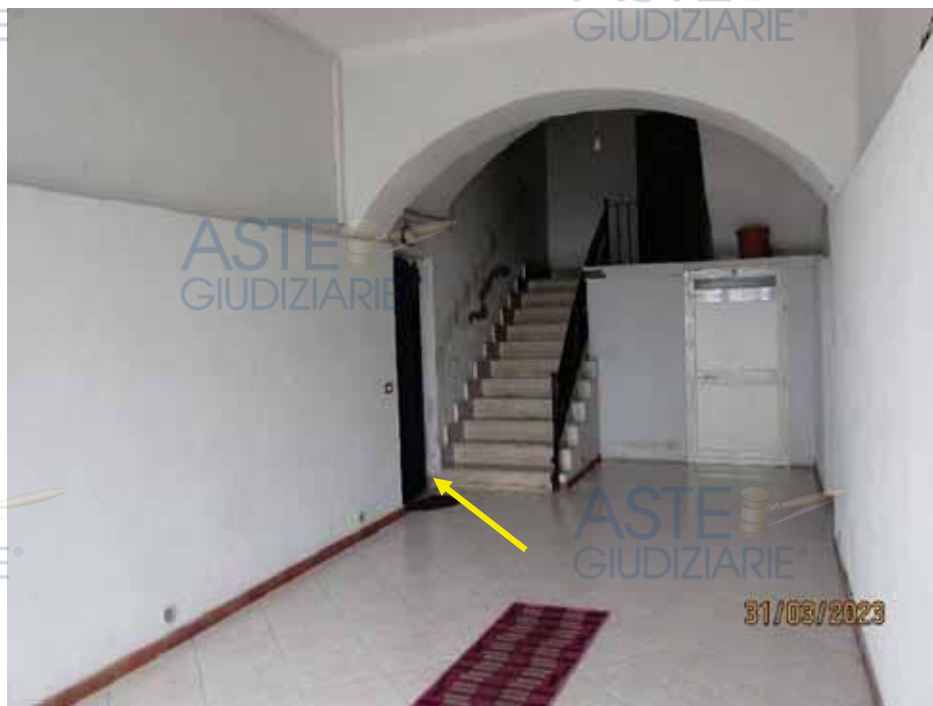
**Fotografia 14 – Corridoio:** Vi si accede attraverso il portoncino posto a sinistra per chi entra nell'androne e precisamente subito prima della scala condominiale.

**Corridoio:** Vi si accede attraverso il portoncino posto a sinistra di chi entra nell'androne e precisamente subito prima della scala condominiale. Il Corridoio comunica con il “Bagno”, con il “Vano 1”, con il “Vano 2” e con il “Vano 3”. Occupa una superficie utile netta pari a mq. 7,10 ed un'altezza dal piano di calpestio di ml. 3,10. Risulta pavimentato con piastrelle in gres porcellanato, le pareti sono intonacate e tinteggiate con pittura lavabile ad eccezione della parte inferiore che risultano rivestite con un “lambris” formato da mattoncini rossi. Il soffitto è interamente rivestito con intonaci ordinari a finitura liscia e tinteggiato con pittura a tempera (Foto n. 14, n. 15 e n. 16).

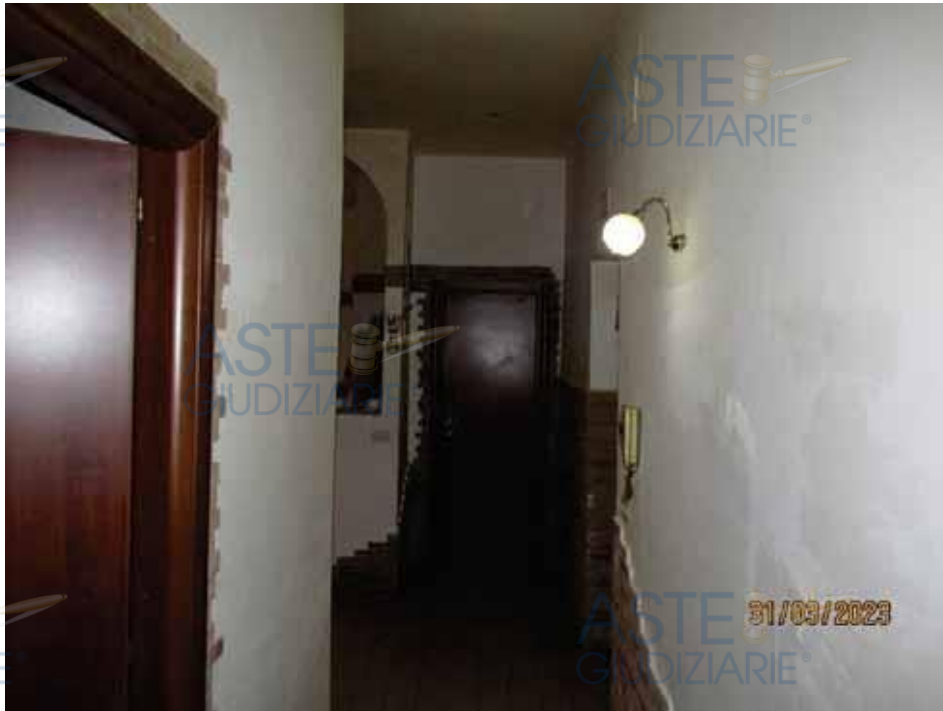
**Fotografia 15 – Corridoio:** Il Corridoio comunica con il “Bagno”, con il “Vano 1”, con il “Vano 2” e con il “Vano 3”. Occupa una superficie utile netta pari a mq. 7,10 e un'altezza dal piano di calpestio di ml. 3,10.

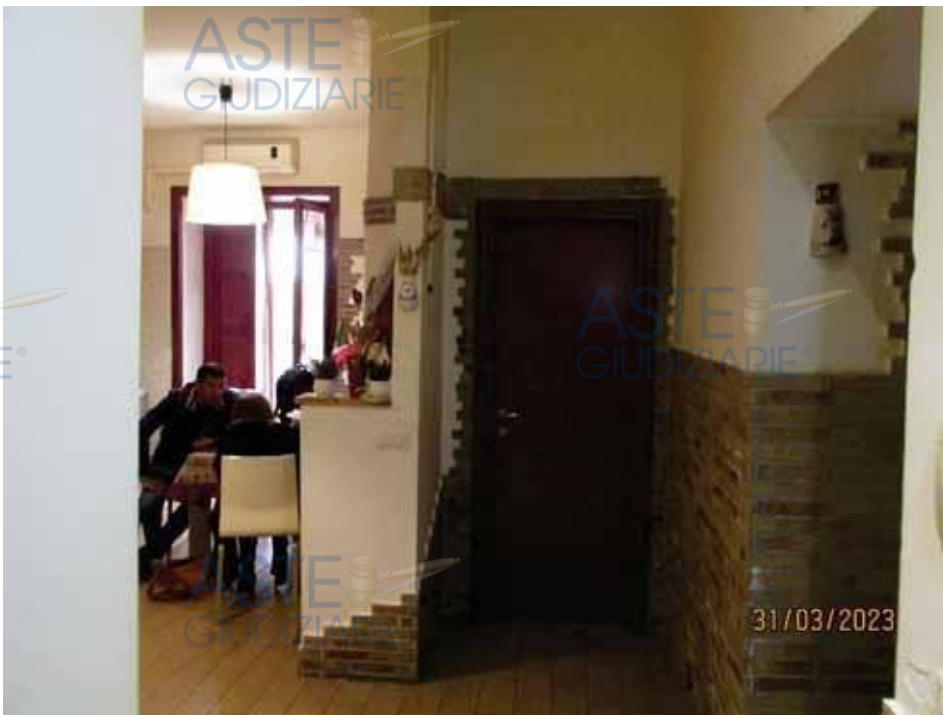
**Fotografia 16 – Corridoio:** Risulta pavimentato con piastrelle in gres porcellanato, le pareti sono intonacate e tinteggiate con pittura lavabile ad eccezione della parte inferiore che risultano rivestite con un “lambris” formato da mattoncini rossi. Il soffitto è interamente rivestito con intonaci ordinari a finitura liscia e tinteggiato con pittura a tempera.

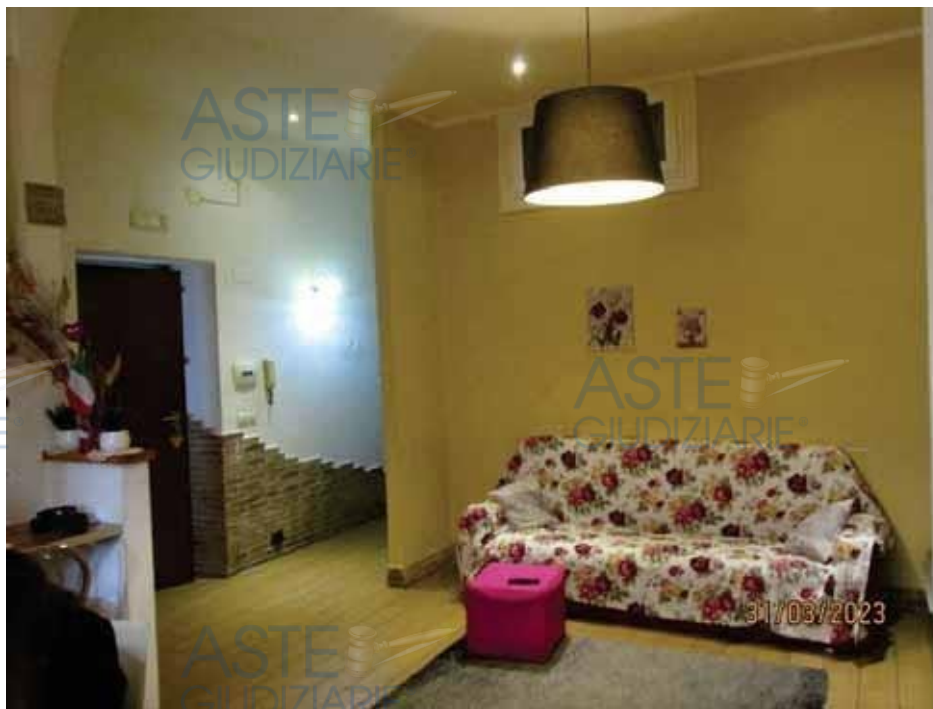
**Fotografia 17 – Vano 1: Vi si accede dal "Corridoio" tramite un'ampia apertura senza infisso, comunica con la "Cucina". L'ambiente è adibito a soggiorno, occupa una superficie utile netta pari a mq. 10,43 ed un'altezza dal piano di calpestio di ml. 3,10.**

**Vano 1:** Vi si accede dal “Corridoio” tramite un’ampia apertura senza infisso, comunica con la “Cucina”. L’ambiente è adibito a soggiorno, occupa una

superficie utile netta pari a mq. 10,43 ed un'altezza dal piano di calpestio di ml. 3,10. È interamente pavimentato con piastrelle in gres porcellanato, presenta le pareti intonacate e tinteggiate con pittura lavabile ad eccezione dell'angolo TV che è rivestito con mattoncini rossi in modo da formare una zoccolatura bassa alla parete, nella quale è incassato un termocamino con sottostante mobile basso. Il soffitto dell'intero ambiente è rivestito con intonaci ordinari a finitura liscia e tinteggiato con pittura a tempera.

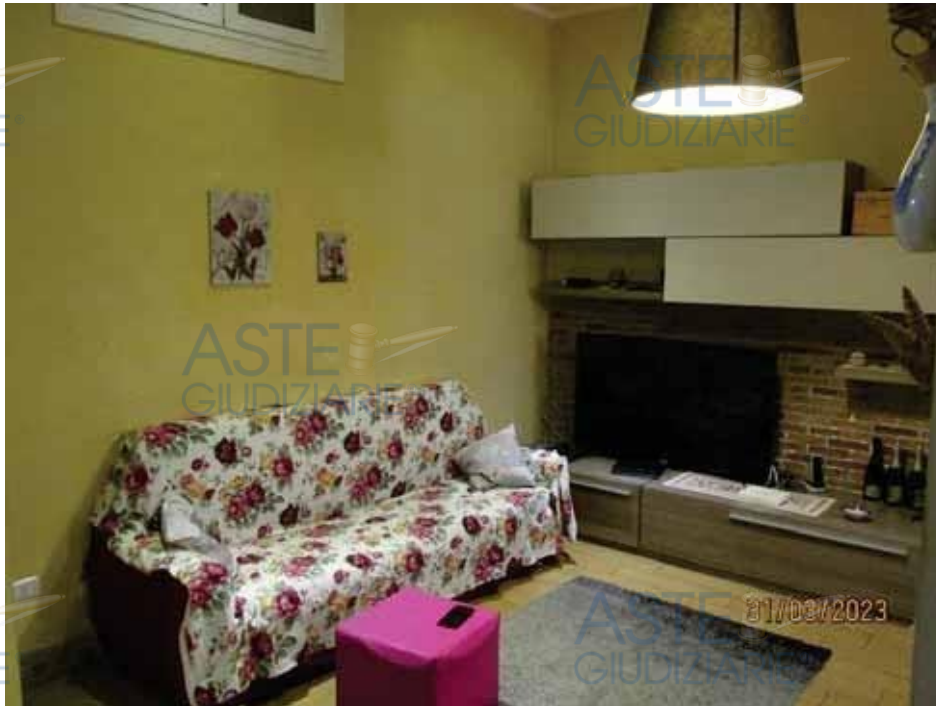
**Fotografia 18 – Vano 1:** È interamente pavimentato con piastrelle in gres porcellanato, presenta le pareti intonacate e tinteggiate con pittura lavabile ad eccezione dell'angolo TV che è rivestito con mattoncini rossi in modo da formare una zoccolatura bassa alla parete, nella quale è incassato un termocamino con sottostante mobile basso. Il soffitto dell'intero ambiente è rivestito con intonaci ordinari a finitura liscia e tinteggiato con pittura a tempera.

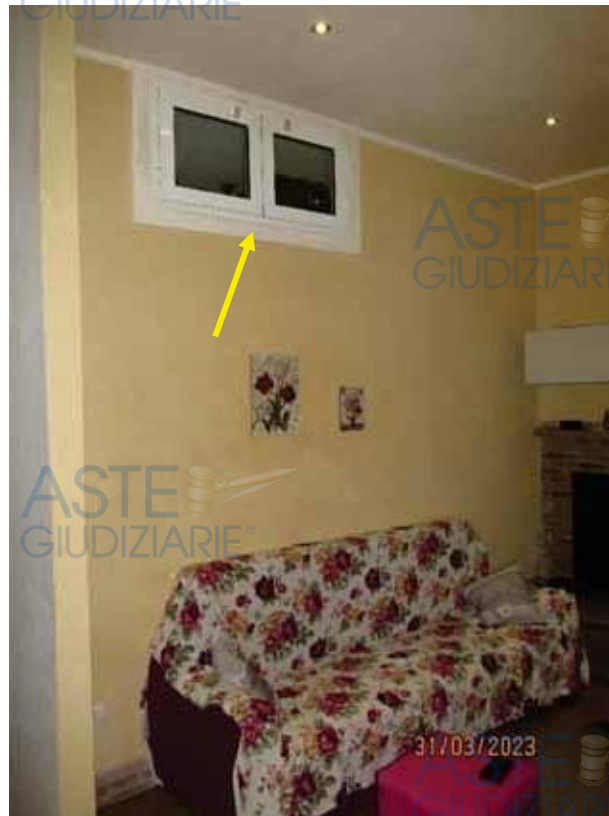
**Fotografia 19 – Vano 1:** Nella parte alta della parete divisoria tra il “Vano 1” e il “Vano 2”, precisamente a circa ml. 2,50 dal pavimento è installata una finestra avente altezza di circa ml. 0,50 apribile dal “Vano 2” in modo da consentire l'aerazione di quest'ultimo vano.

Nella parte alta della parete divisoria tra il "Vano 1" e il "Vano 2", precisamente a circa ml. 2,50 dal pavimento è installata una finestra avente altezza di circa ml. 0,50 apribile dal "Vano 2" in modo da consentire l'aerazione di quest'ultimo vano (Foto n. 17, n. 18 e n. 19).

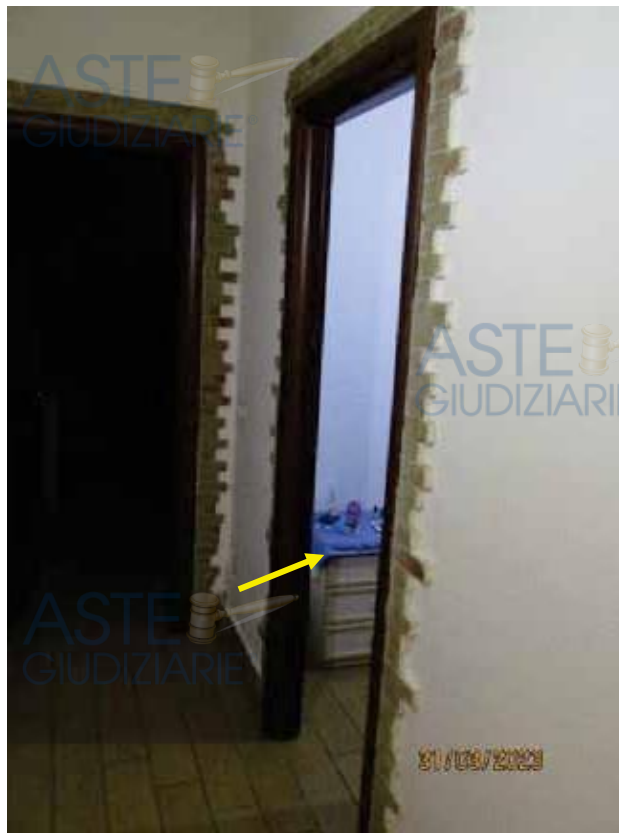
**Fotografia 20 – Vano 2:** Vi si accede dal “Corridoio”, occupa una superficie utile netta pari a mq. 8,46 ed un'altezza dal piano di calpestio di ml. 3,10.

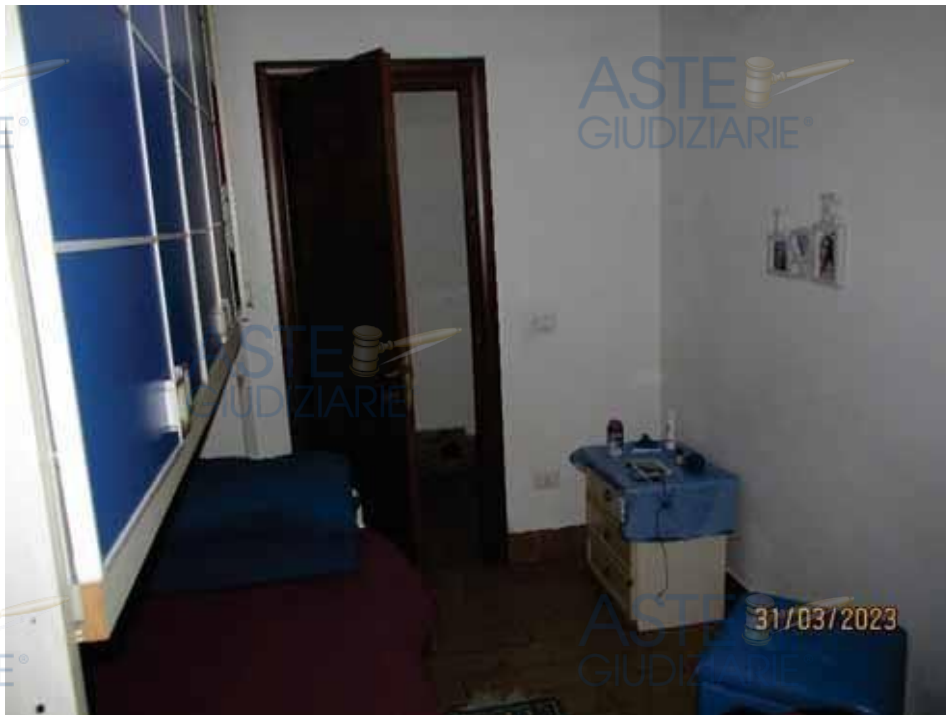
**Fotografia 21 – Vano 2:** L'ambiente è adibito a cameretta, è interamente pavimentato con piastrelle in gres porcellanato, presenta le pareti intonacate e tinteggiate con pittura lavabile; il soffitto risulta rivestito con intonaci ordinari a finitura liscia e tinteggiato con pittura a tempera.

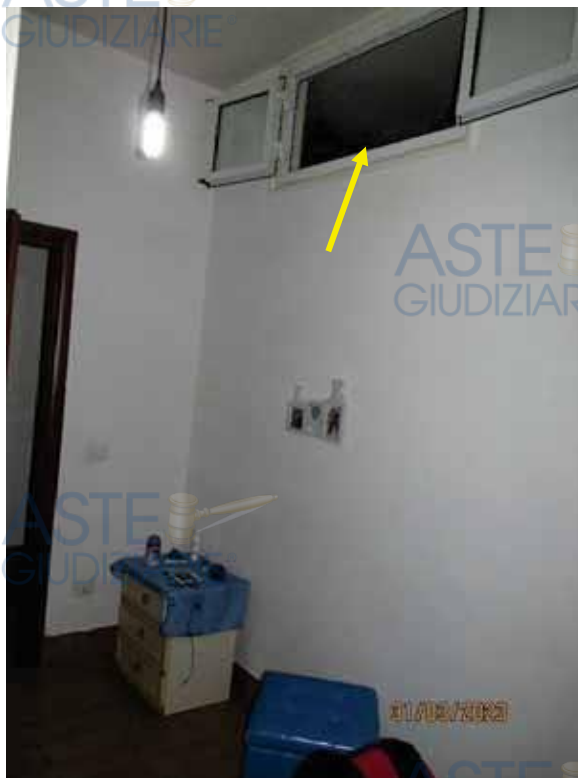
**Fotografia 22 – Vano 2:** Nella parte alta della parete divisoria con il “Vano 1”, a circa ml. 2,50 dal pavimento è installata una finestra avente altezza di circa ml. 0,50 apribile per consentire l'aerazione dell'ambiente poiché risulta privo di finestrate verso l'esterno.

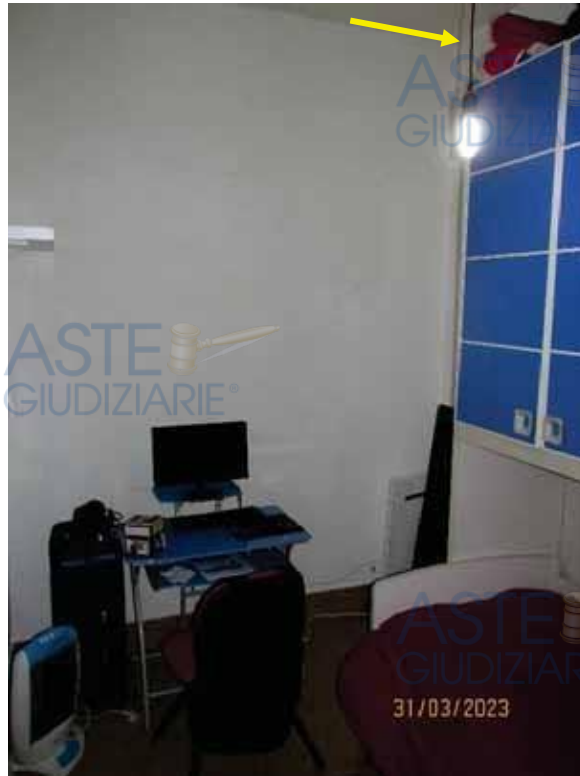
**Fotografia 23 – Vano 2:** Nella parte alta della parete divisoria con il “Vano 3”, a circa ml. 2,50 dal pavimento è presente un'altra apertura simile a quella precedentemente descritta, anch'essa altezza di circa ml. 0,50, munita di un infisso a vetro singolo non apribile.

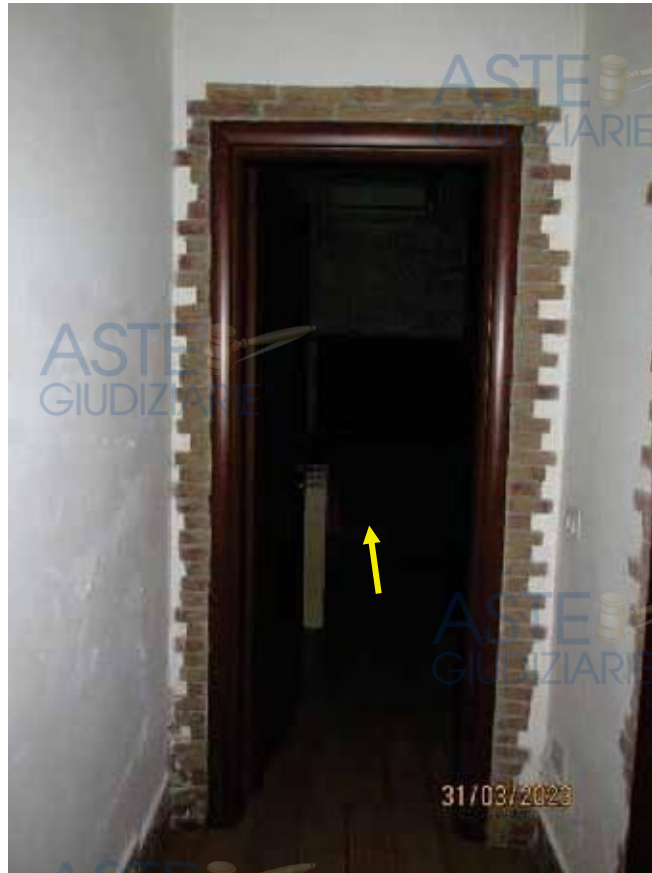
Fotografia 24 – Vano 3: Vi si accede dal “Corridoio”, occupa una superficie utile netta pari a mq. 18,13 ed un’altezza dal piano di calpestio di ml. 3,10.

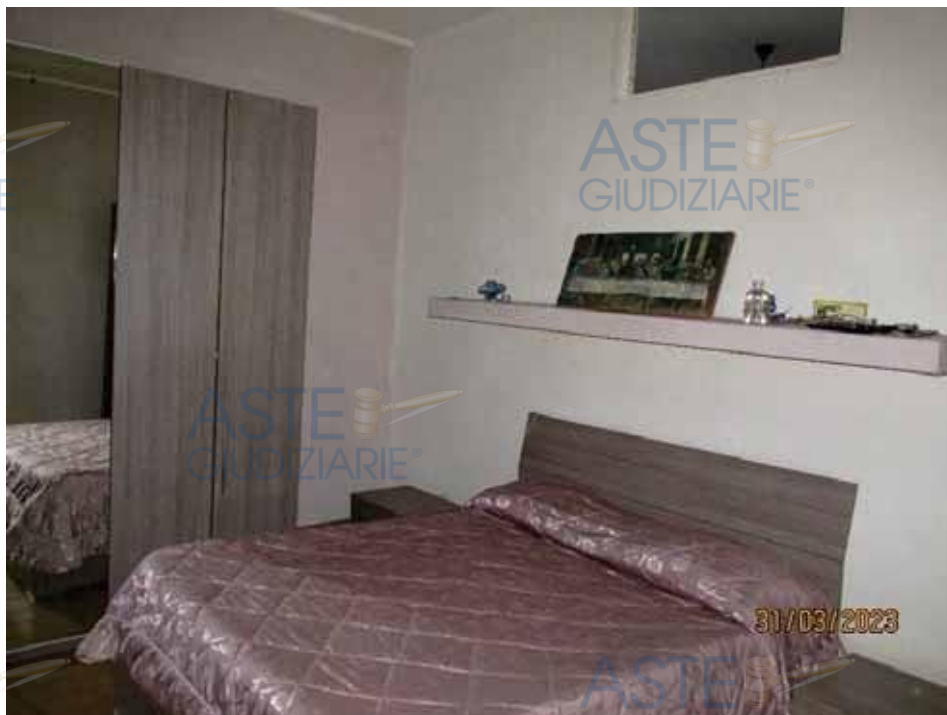
Fotografia 25 – Vano 3: L’ambiente è adibito a camera da letto; risulta interamente pavimentato con piastrelle in gres porcellanato; le pareti sono intonacate e tinteggiate con pittura lavabile; il soffitto è rivestito con intonaci ordinari a finitura liscia e tinteggiato con pittura a tempera.

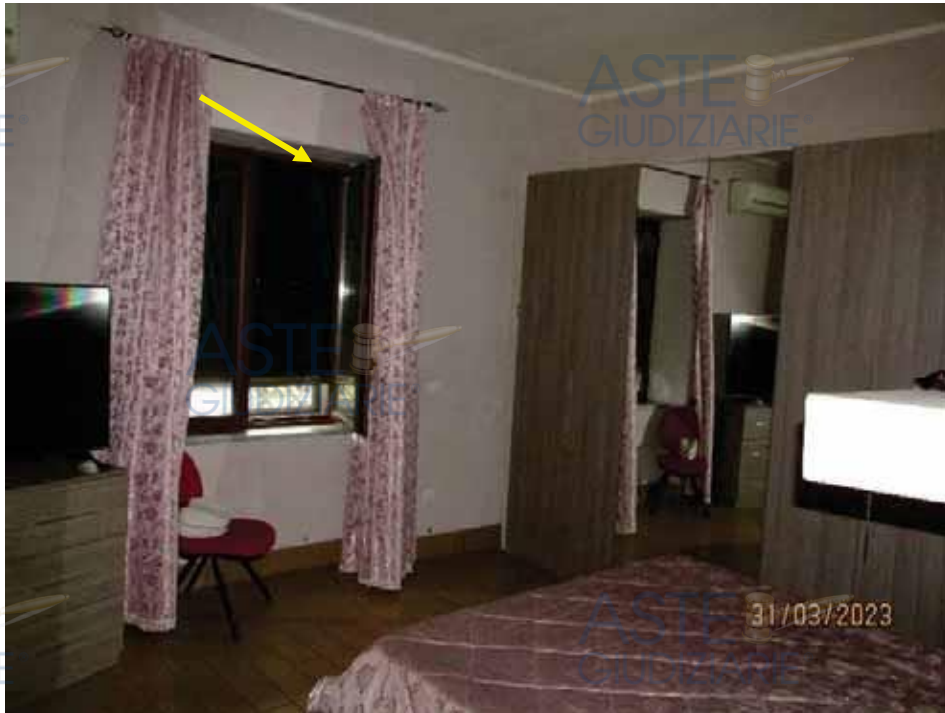
Fotografia 26 – Vano 3: La camera da letto dispone di una finestra esposta a sud, con affaccio su Via Lungolago.

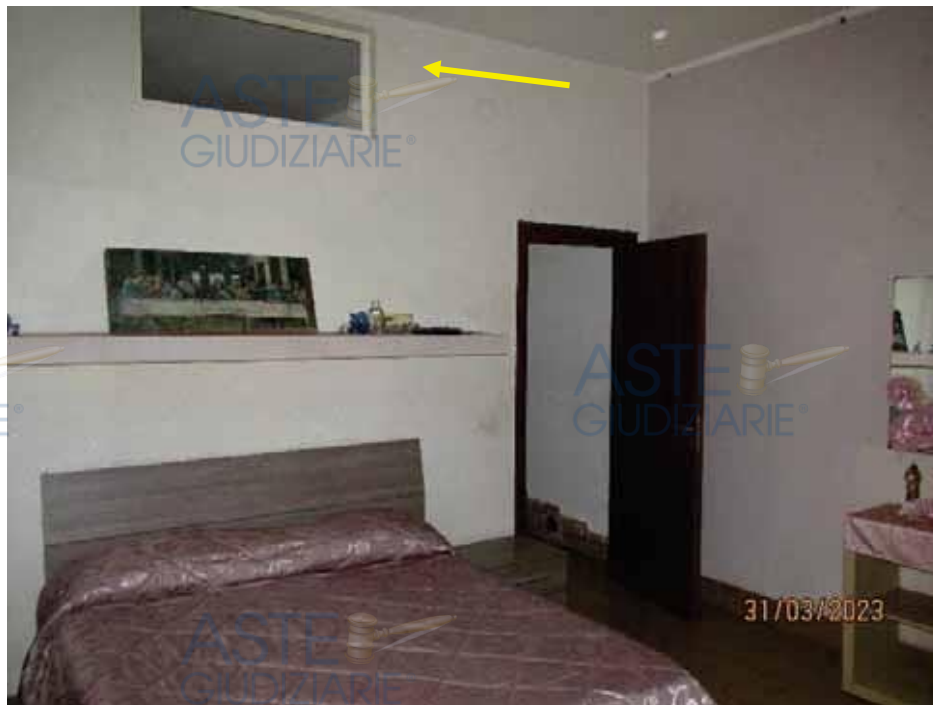
Fotografia 27 – Vano 3 nella parte alta della parete divisoria con il “Vano 2”, a circa ml. 2,50 dal pavimento è presente un’apertura avente altezza di circa ml. 0,50, munita di un infisso a vetro singolo non apribile.

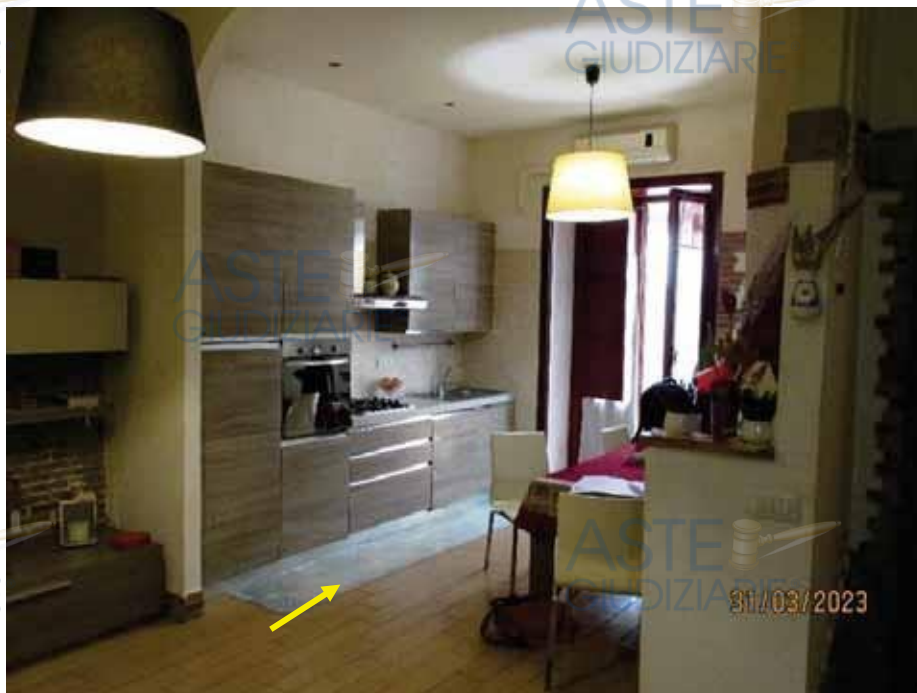
**Fotografia 28 – Cucina:** Vi si accede dal “Vano 1” tramite un’ampia apertura senza infisso e comunica con la “Corte esclusiva”, occupa una superficie utile netta pari a mq. 11,14 ed un’altezza dal piano di calpestio di ml. 3,10.

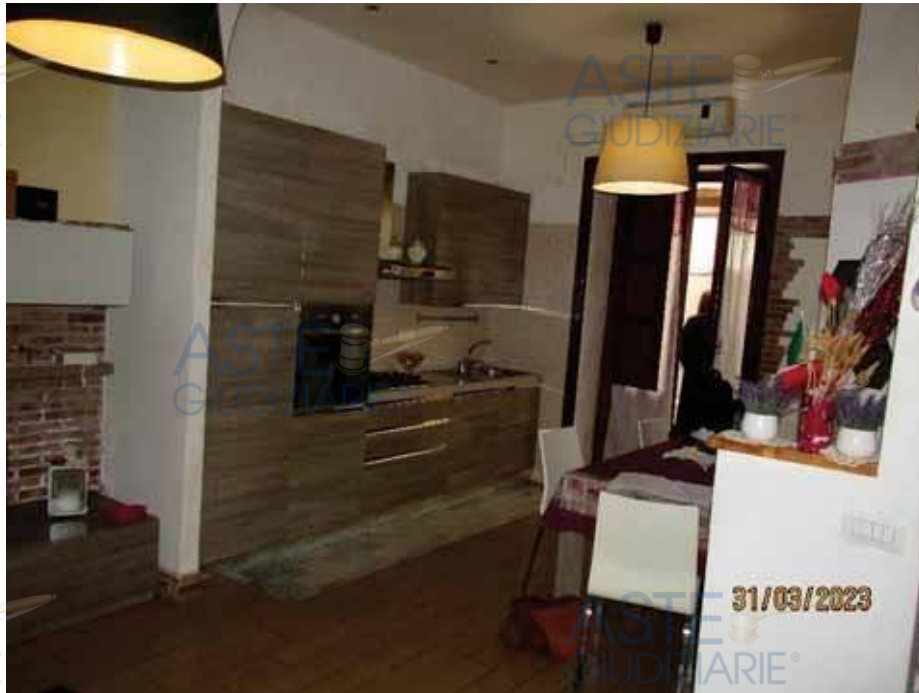
**Fotografia 29 – Cucina:** Risulta interamente pavimentata con piastrelle in gres porcellanato; presenta le pareti intonacate e tinteggiate con pittura lavabile, rifinite con piccole decorazioni in pietra sintetica. Lungo la parete ovest si sviluppa l'angolo cottura, le pareti dell'intero tratto risultano rivestite con piastrelle in ceramica smaltata fino all'altezza di circa 2,00mt.

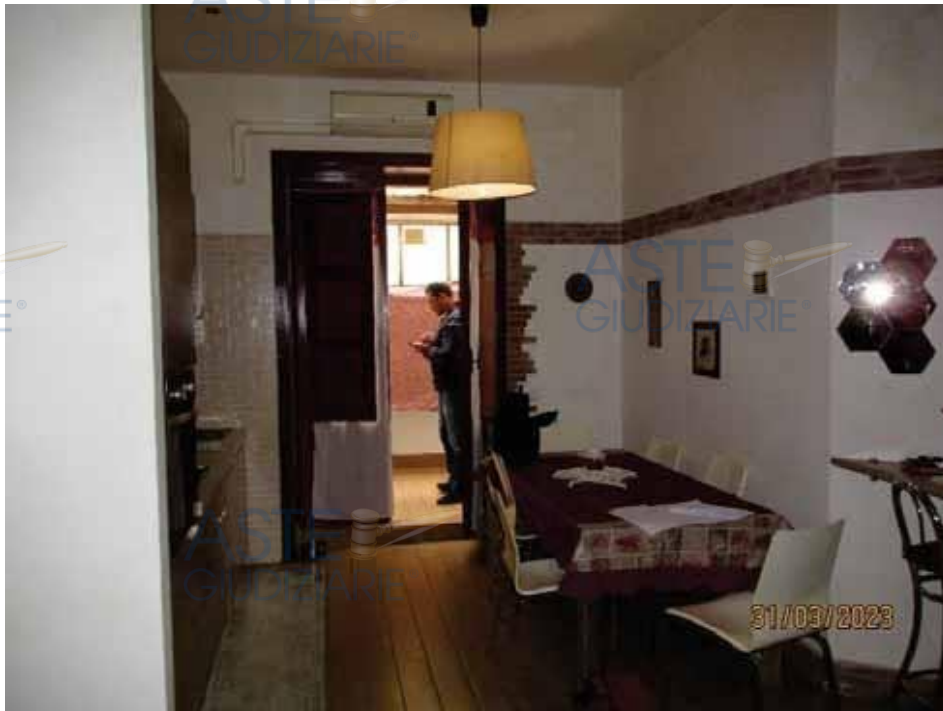
**Fotografia 30 – Cucina:** Il soffitto è rivestito con intonaci ordinari a finitura liscia e tinteggiato con pittura a tempera. L'ambiente è dotato di una porta-balcone che immette sulla piccola corte annessa all'appartamento, l'accesso è dotato di un infisso in legno a doppia anta con vetri temperati e retrostanti scuretti.

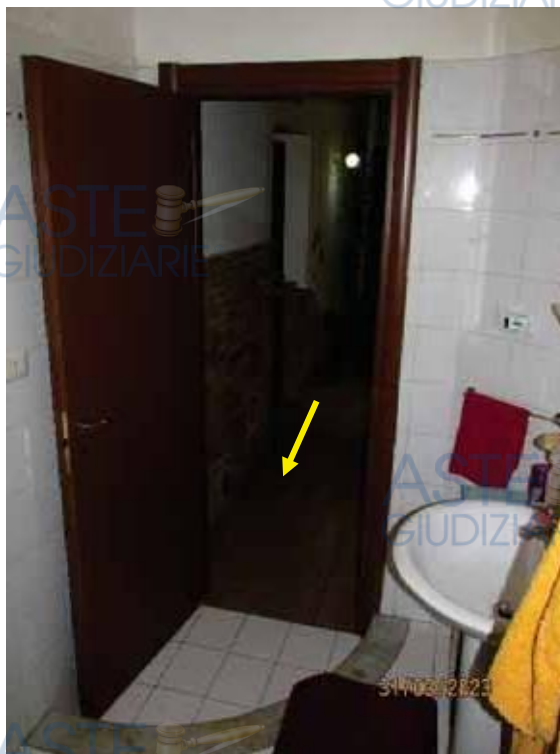
**Fotografia 31** – Bagno: Vi si accede dal "Corridoio", occupa una superficie utile netta pari a mq. 4,19 ed un'altezza dal piano di calpestio di ml. 3,00.

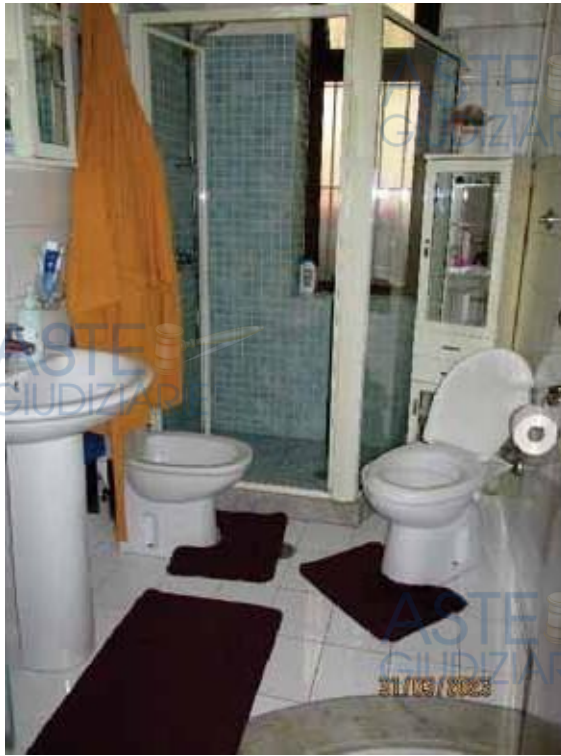
**Fotografia 32 – Bagno:** La superficie dell'ambiente è rialzata rispetto al resto dell'appartamento di circa 10 cm., all'ingresso vi è un gradino che si sviluppa lungo l'arco di apertura della porta; la pavimentazione è costituita da piastrelle in ceramica smaltata mentre le pareti sono rivestite anch'esse con piastrelle in ceramica smaltata per un'altezza di circa m. 2,10 dal pavimento, mentre la restante parte sono intonacate e tinteggiate con pittura lavabile.

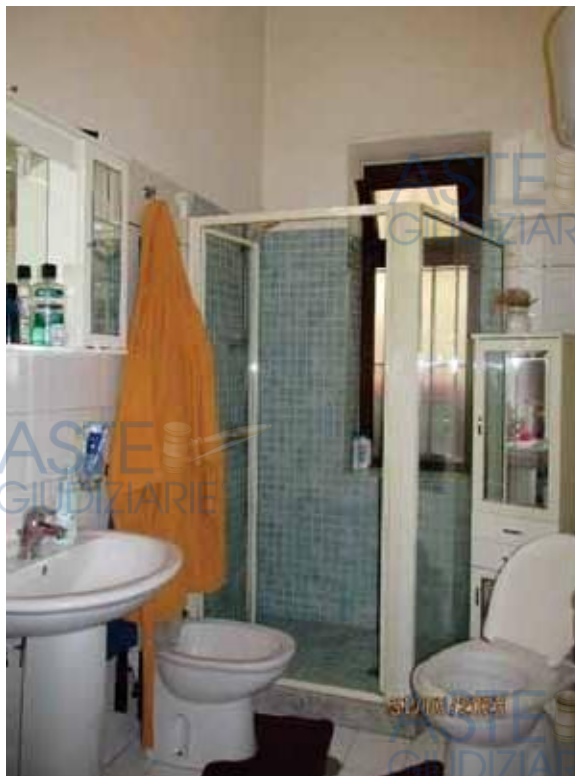
**Fotografia 33 – Bagno:** il soffitto risulta interamente rivestito con intonaci ordinari a finitura liscia e tinteggiato con pittura a tempera. L'ambiente è dotato finestra esposta a nord con affaccio sulla "Corte esclusiva" dell'appartamento.

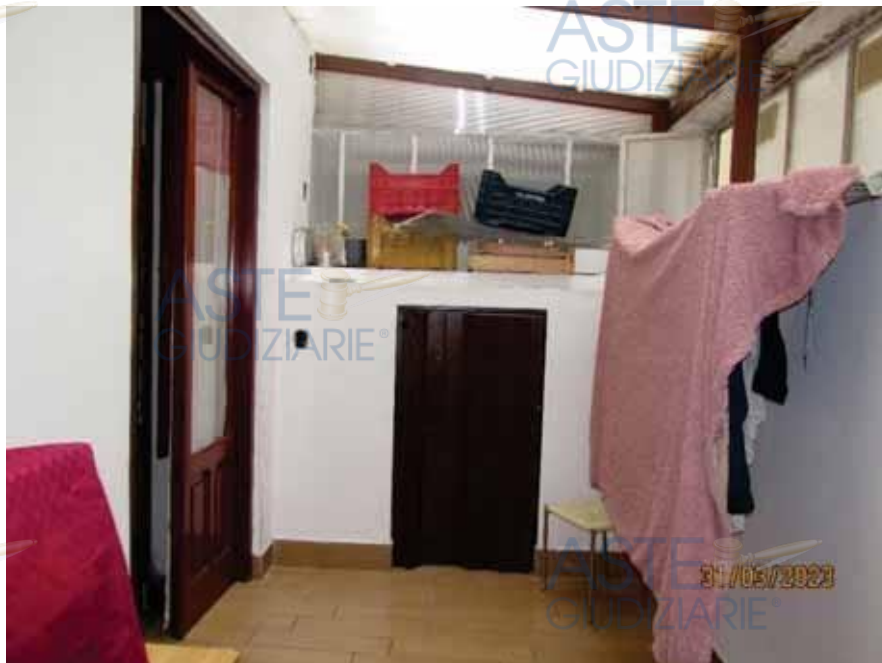
**Fotografia 34 – Corte esclusiva:** Vi si accede dalla “Cucina”, occupa una superficie utile netta pari a mq. 13,36. Si trova nella parte retrostante l'appartamento e precisamente sul versante nord.
