## TRIBUNALE DI NAPOLI

**PROCEDIMENTO DI ESECUZIONE IMMOBILIARE N. 119/2020**

### **RELAZIONE DI CONSULENZA TECNICA DI UFFICIO**

**Via Lungolago civ. 18 (già civ. 8)**

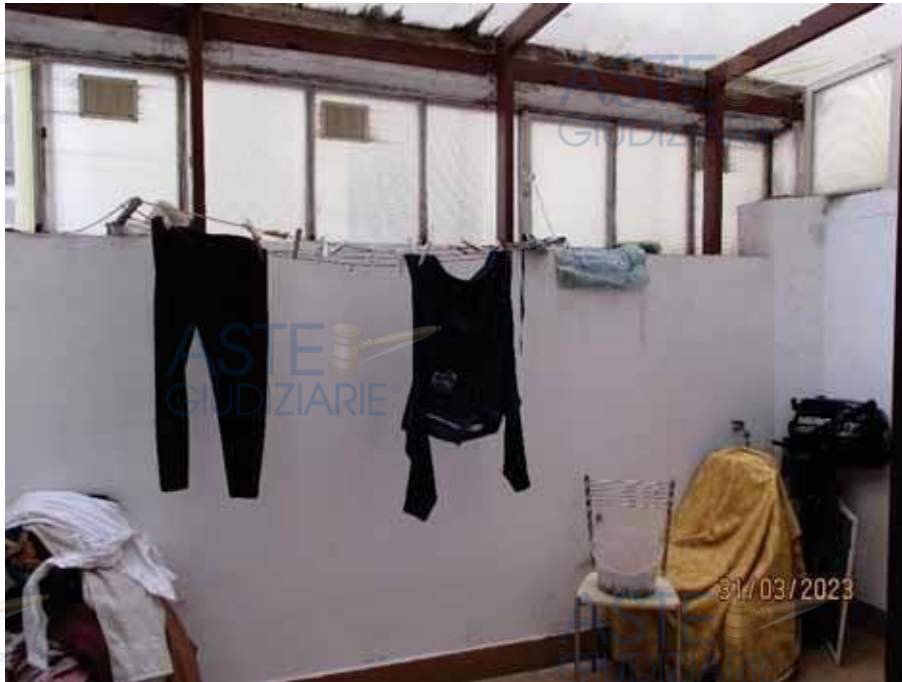
**Fotografia 35 – Corte esclusiva: Risulta interamente pavimentata con piastrelle in gres porcellanato, ed è recintata verso la proprietà aliena con una struttura in muratura dell'altezza di circa 2,00 ml.**

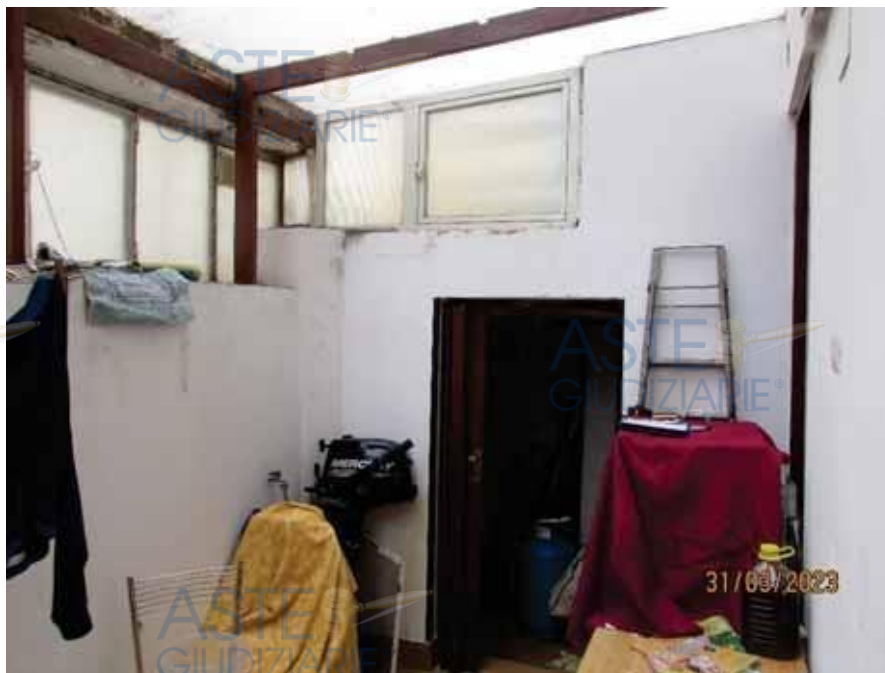
**Fotografia 36 – Corte esclusiva: la parte terminale della parete perimetrale esterna, dispone di una struttura in ferro che lungo tutto il perimetro costituisce una chiusura d'ambito composta da finestroni in ferro con pannelli in plexiglass alveolari trasparenti opachi; anche l'intera copertura della corte è costituita da una tettoia composta da una struttura in ferro su cui sono poggiate delle lastre in plexiglass trasparente opache.**

Le pareti perimetrali sono rivestite con intonaci ordinari a finitura liscia e tinteggiate con pittura al quarzo, la parte terminale della parete perimetrale esterna, dispone di una struttura in ferro che lungo tutto il perimetro costituisce una chiusura d'ambito composta da finestroni in ferro con pannelli in plexiglass alveolari trasparenti opachi, anche l'intera copertura della corte è costituita da una tettoia composta da una struttura in ferro su cui sono poggiate delle lastre in plexiglass trasparente opache; inoltre sui due lati della corte, sono stati ricavati due ripostigli in cui sono riposti masserizie di vario genere. Come meglio sarà descritto nel successivo capitolo 6.1, i piccoli ripostigli ricavati nell'area esterna oltre alla sua copertura e chiusure d'ambito con struttura in alluminio e vetri andranno rimossi poiché privi di titolo abilitativo (Foto n. 34, n. 35, n. 36, n. 37, n. 38 e n. 39).

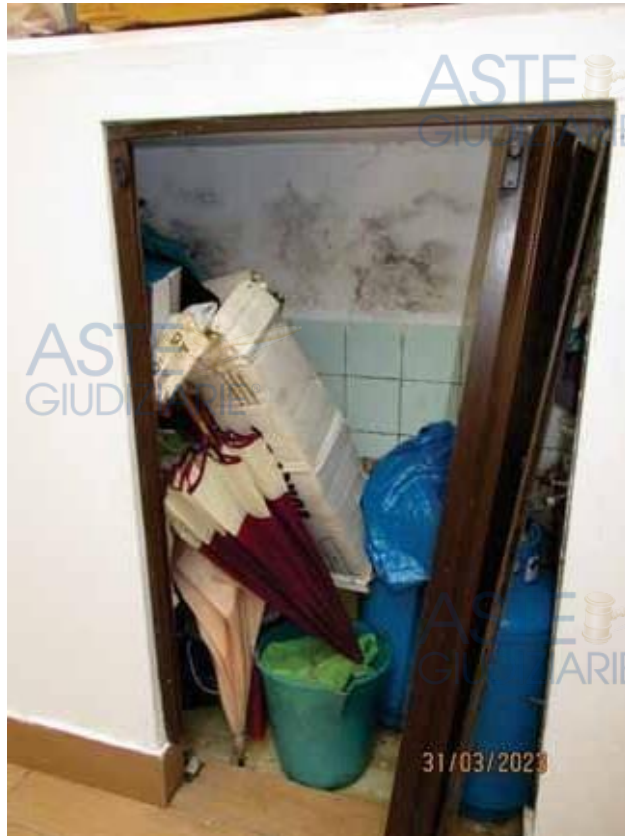
**Fotografia 37 – Corte esclusiva: sui due lati della corte, sono stati ricavati due ripostigli in cui sono riposti masserizie di vario genere. Vista Ripostiglio 1.**

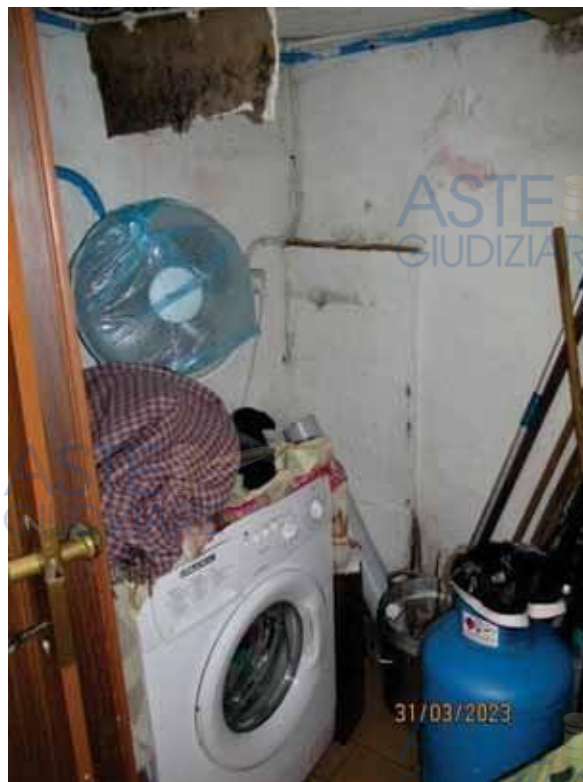
**Fotografia 38 – Corte esclusiva: Vista Ripostiglio 2.**

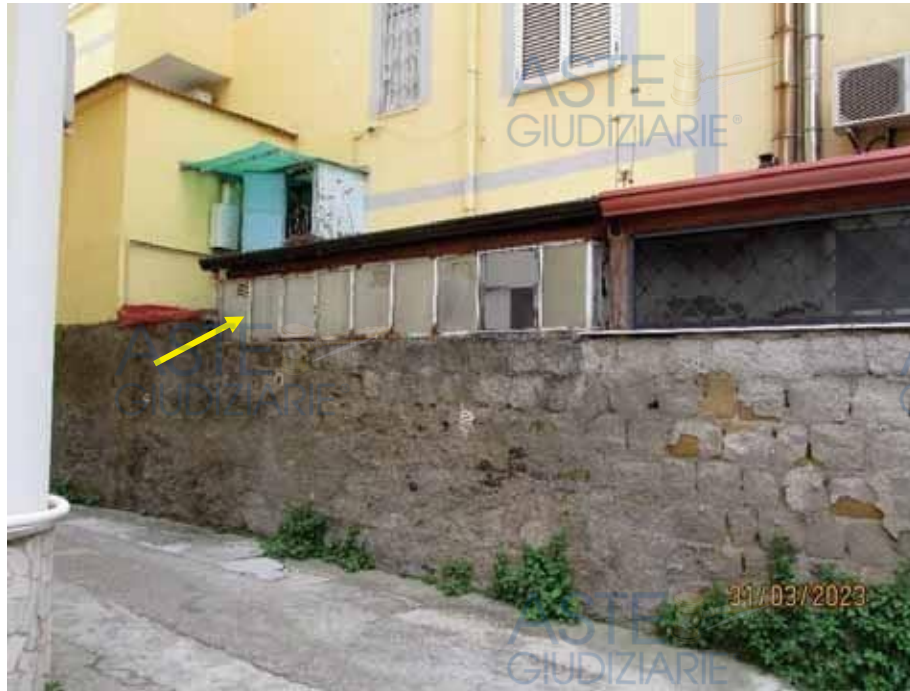
Fotografia 39 – Corte esclusiva: Altra vista dal viale privato alieno.

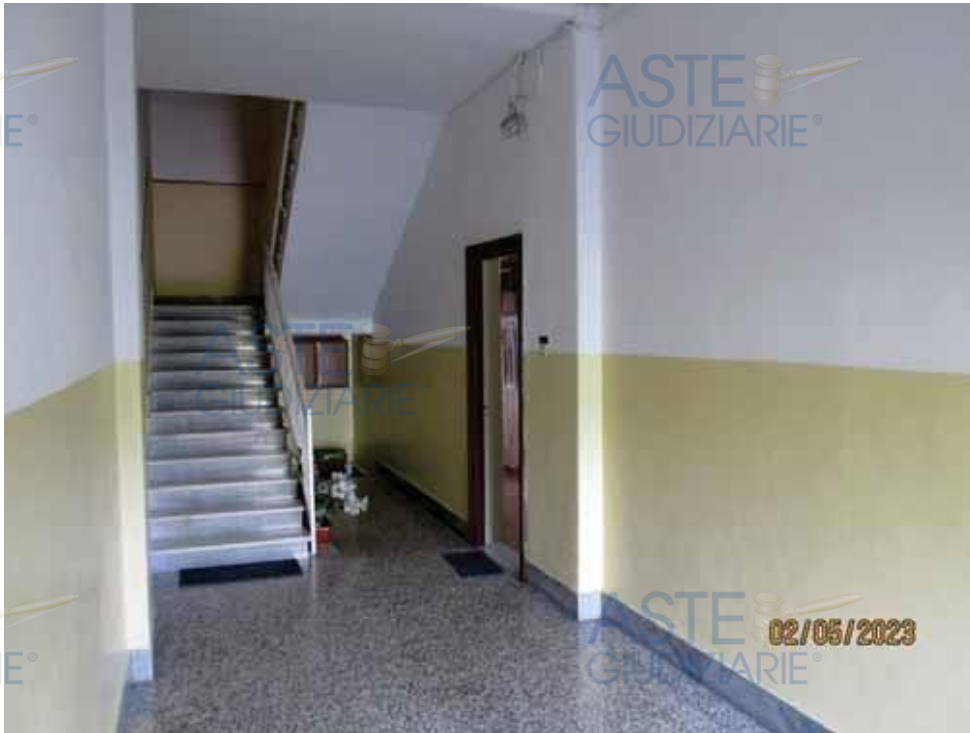
**Fotografia 10 – Il varco pedonale immette in un androne che consente l'accesso alla scala condominiale e alla porta d'ingresso dell'immobile in esame posto al piano terra.**

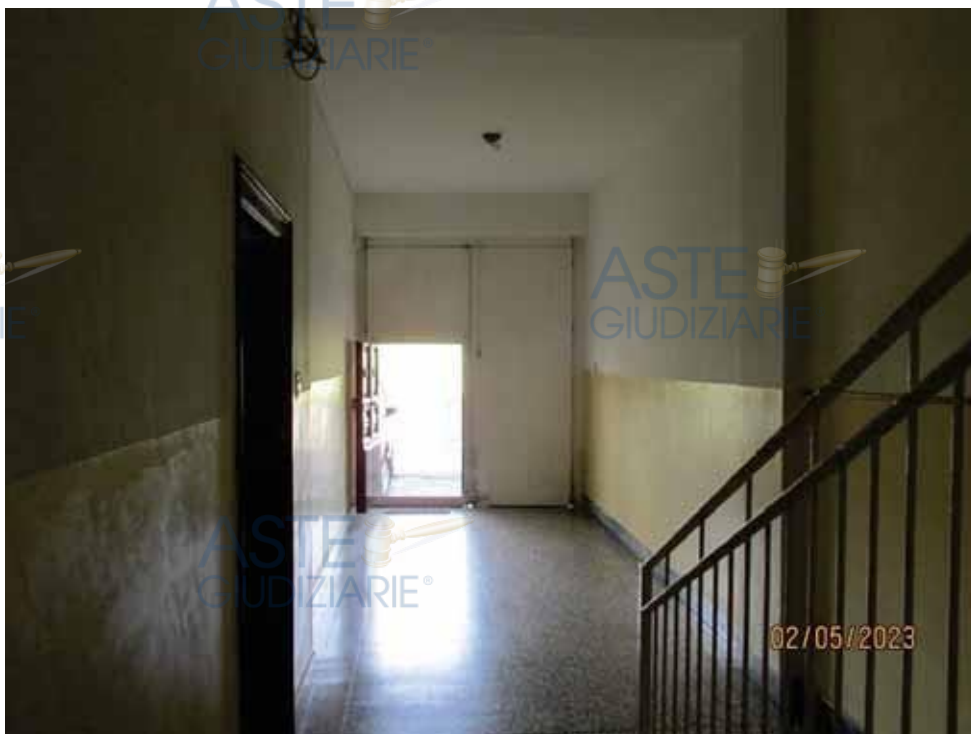
**Fotografia 11 – L'androne condominiale risulta interamente pavimentato in graniglia di marmo levigato; presenta le pareti interamente rivestite da intonaci ordinari e tinteggiate con pittura lavabile, il soffitto è interamente intonacato e risulta tinteggiato con pittura a tempera.**

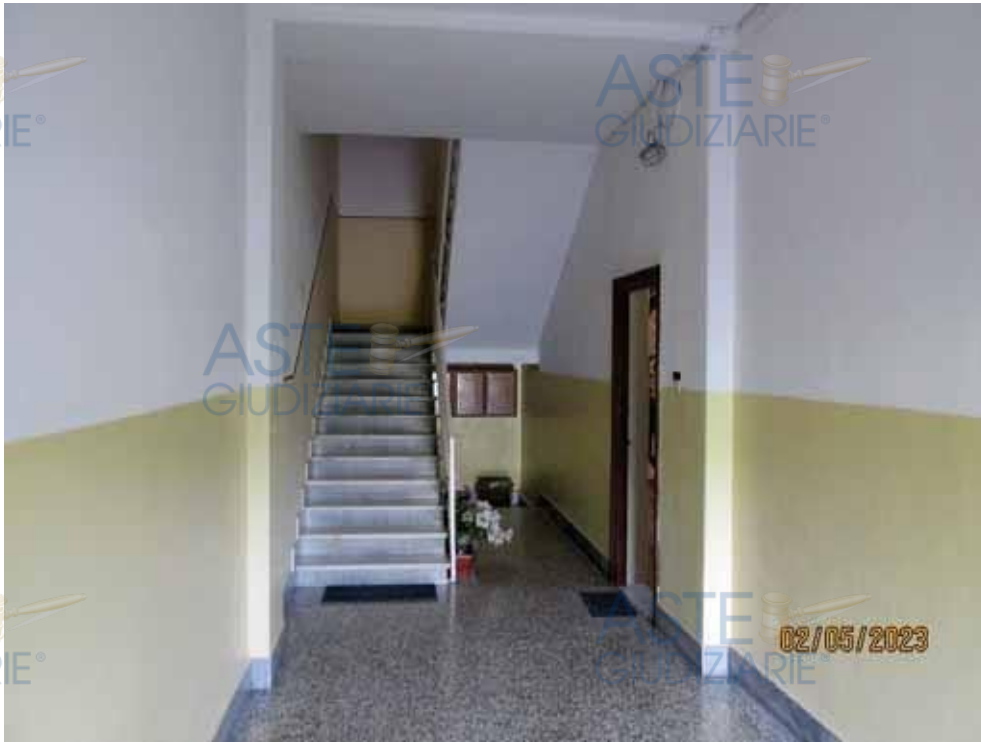
**Fotografia 12 – La scala condominiale, è costituita da rampanti intervallati da ballatoi protetti da una ringhiera in ferro. I rampanti presentano le pedate e le alzate rivestite da lastre in marmo.**

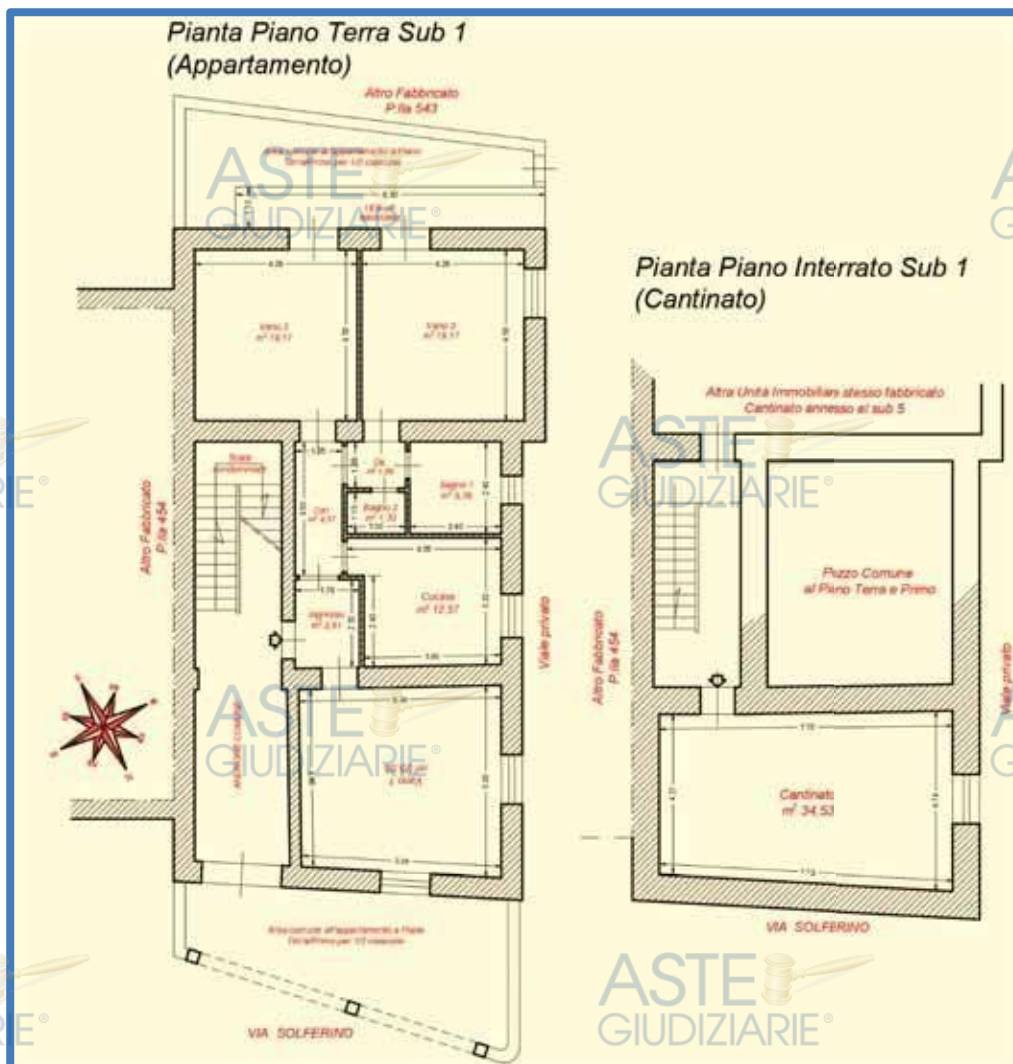
Figura 4: Grafico fuori scala del rilievo dello stato dei luoghi dell'appartamento

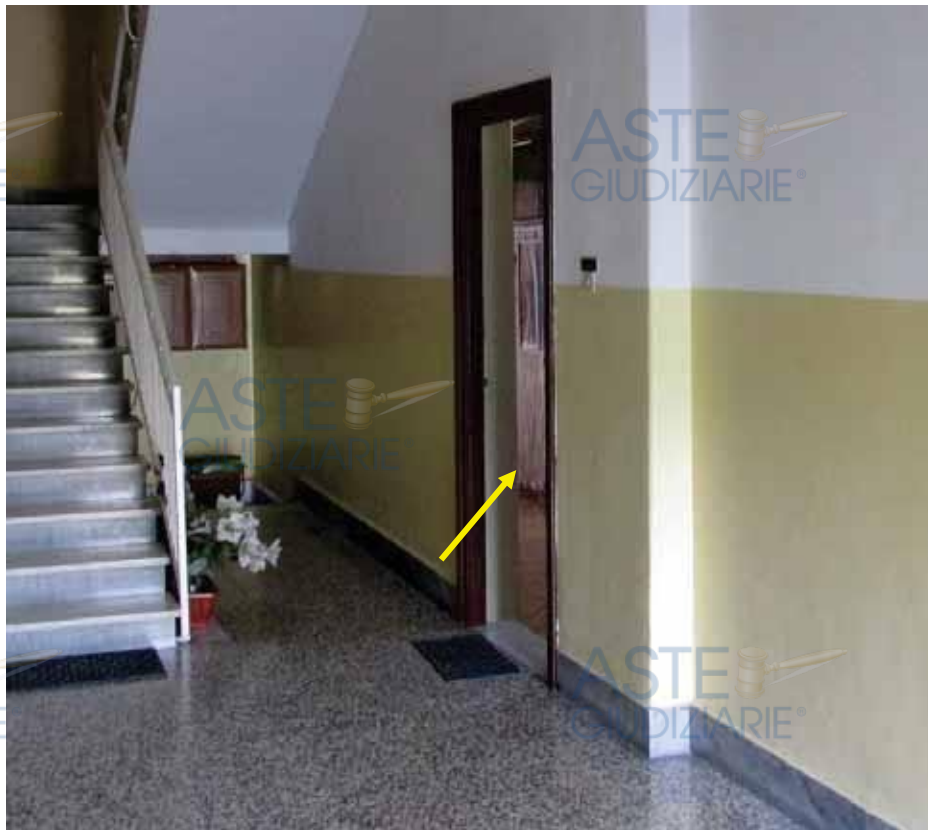
**Fotografia 13 – Ingresso:** Vi si accede attraverso il portoncino posto a destra di chi entra nell'androne e comunica con il “Corridoio” e con il “Vano 1, occupa una superficie utile netta pari a mq. 3,91 e un'altezza pari a ml. 3,40.

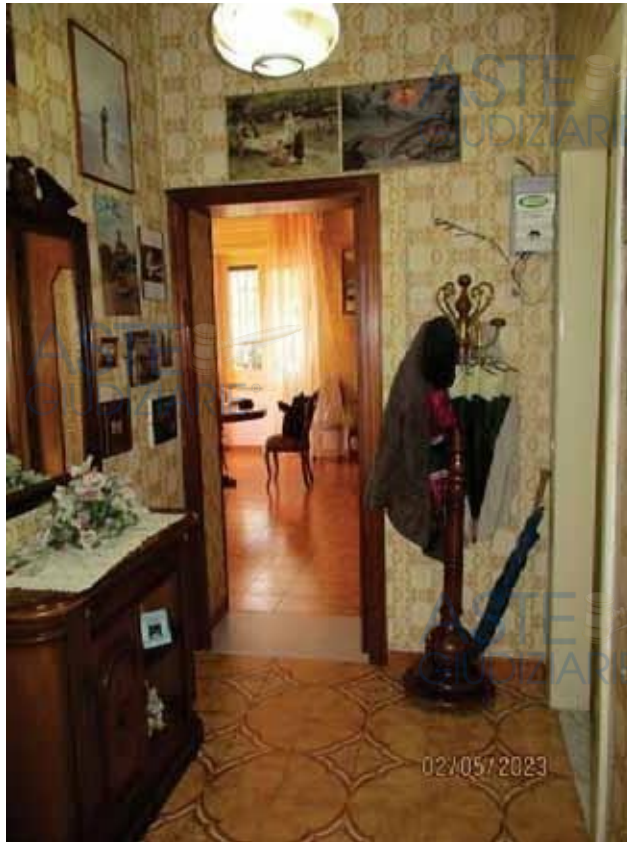
**Fotografia 40** – *Ingresso: Risulta interamente pavimentato con piastrelle in ceramica smaltata.*

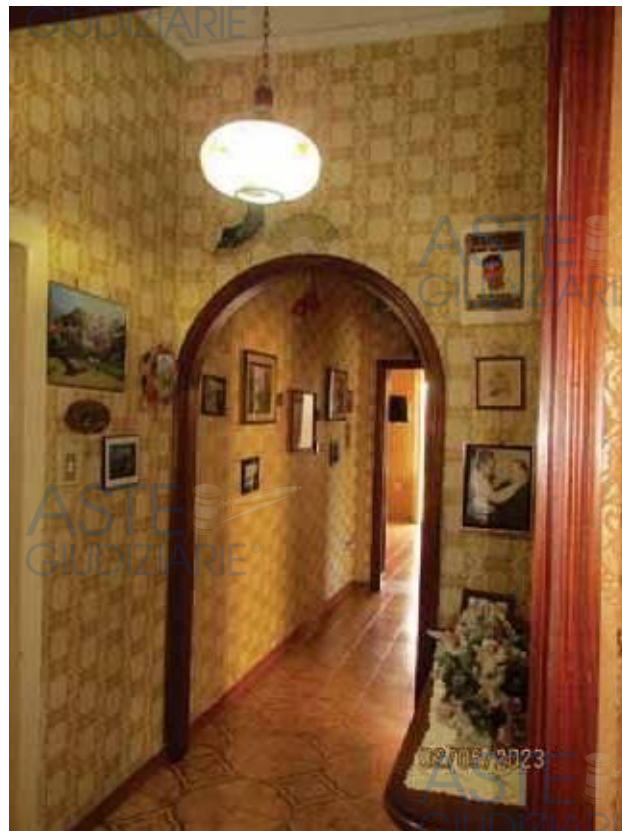
**Fotografia 41** – *Ingresso: presenta le pareti interamente rivestite con piastrelle in ceramica smaltata, mentre il soffitto risulta interamente rivestito con intonaci ordinari a finitura liscia e tinteggiato con pittura a tempera.*

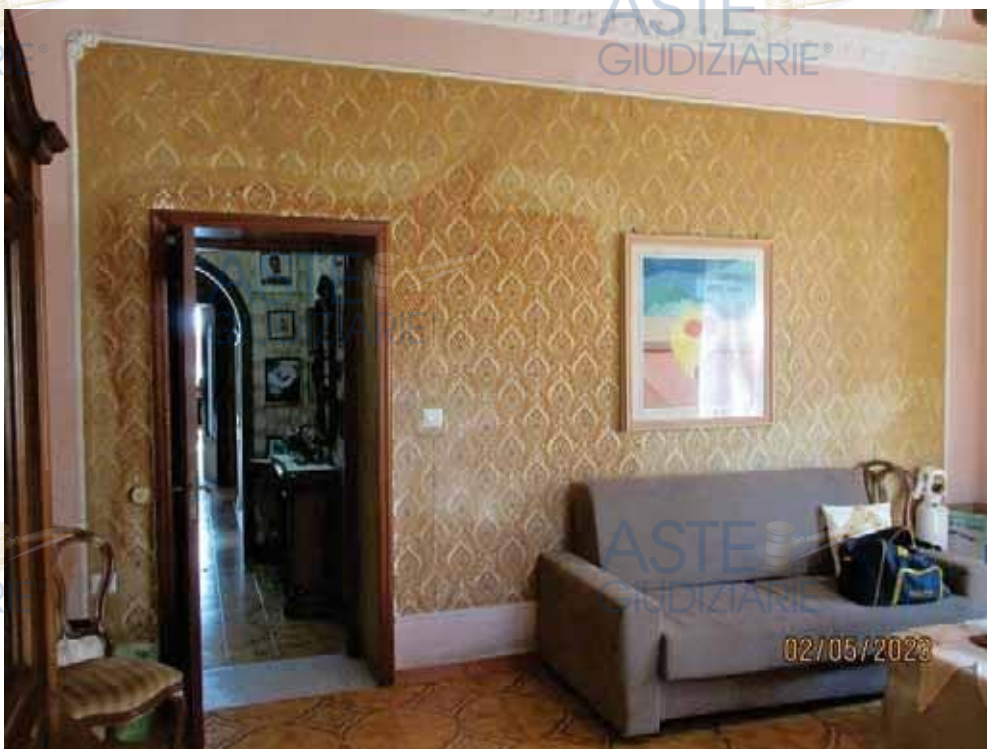
**Fotografia 16 – Vano 1: Vi si accede dall' "Ingresso", occupa una superficie utile netta pari a mq. 25,55 ed un'altezza dal piano di calpestio di ml. 3,40.**

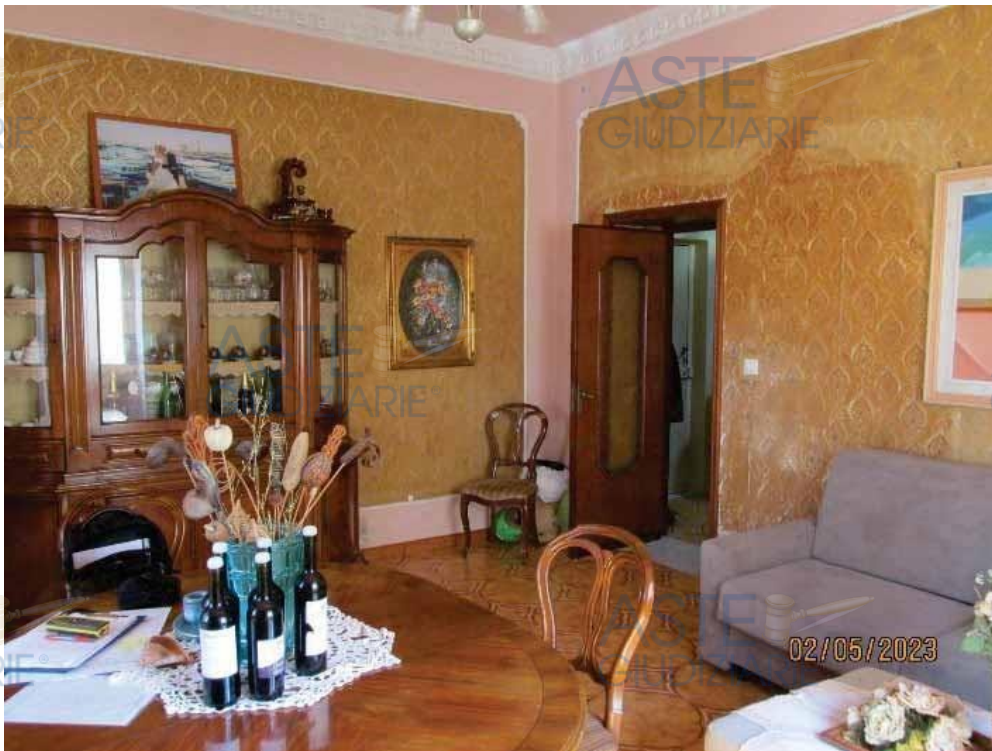
**Fotografia 17 – Vano 1:** Risulta adibito come Soggiorno ed è pavimentato con piastrelle in ceramica smaltata; presenta le pareti rivestite con intonaci ordinari a finitura liscia, decorate con carta da parati e listelli in gesso; il soffitto è rivestito con intonaci ordinari a finitura liscia e tinteggiato con pittura a tempera.

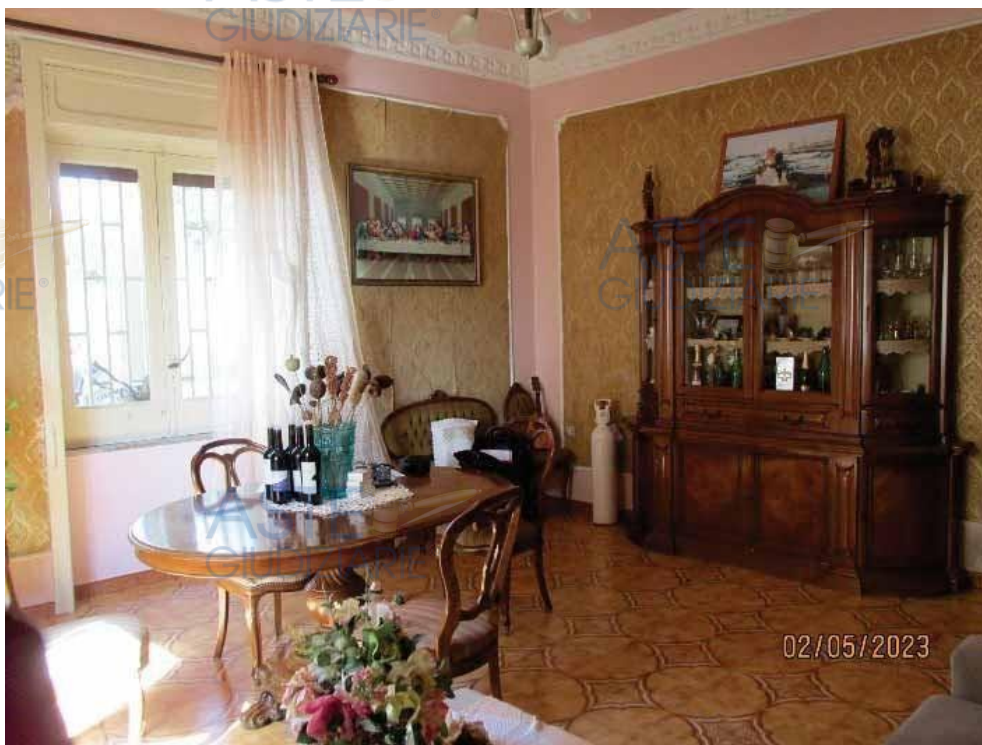
**Fotografia 18 – Vano 1:** L'ambiente dispone di due finestre di cui una esposta a nord con affaccio sull'area comune del fabbricato prospiciente Via Solferino.

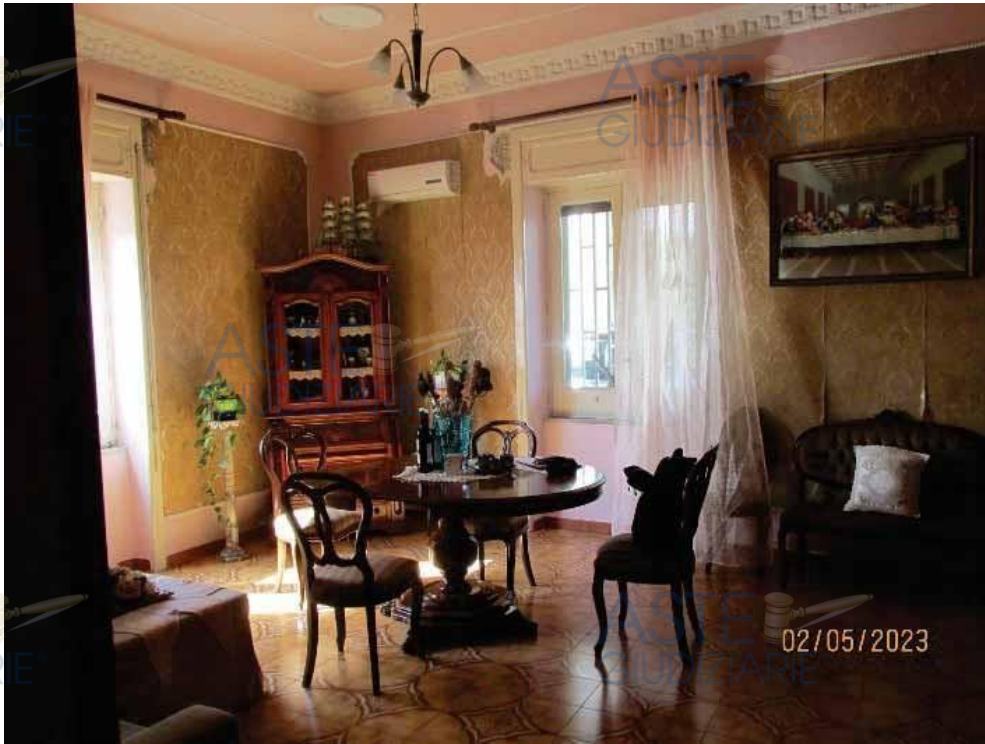
**Fotografia 19 – Vano 1: L'atra finestra è esposta a ovest con affaccio sul viale privato.**

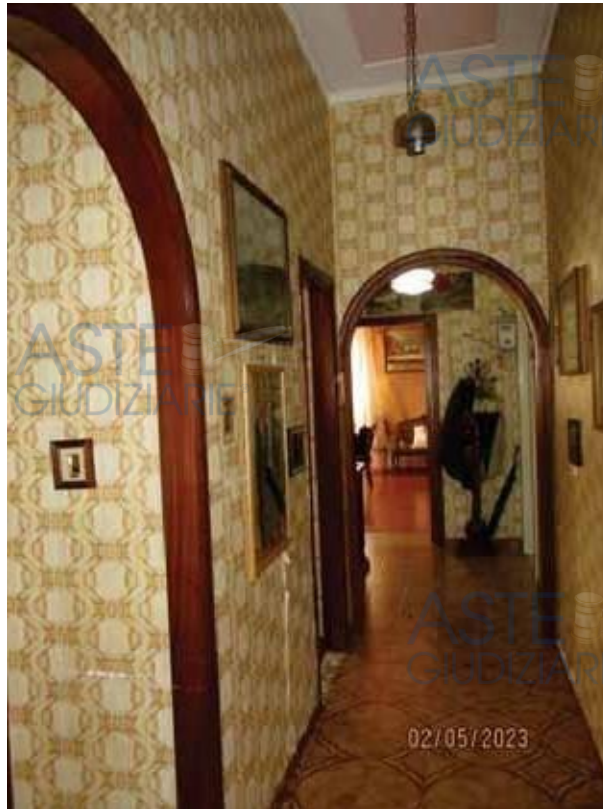
**Fotografia 20 – Corridoio: Vi si accede dall’“Ingresso” tramite un varco ad arco senza infisso, comunica con la “Cucina”, con il “Disimpegno” e con il “Vano 3”, occupa una superficie utile netta pari a mq. 4,37 ed un’altezza dal piano di calpestio di ml. 3,40.**

**Corridoio:** Vi si accede dall'“Ingresso” tramite un varco ad arco senza infisso, comunica con la “Cucina”, con il “Disimpegno” e con il “Vano 3”, occupa una superficie utile netta pari a mq. 4,37 ed un'altezza dal piano di calpestio di ml. 3,40. Risulta interamente pavimentato con piastrelle in ceramica smaltata; le pareti sono rivestite con carta da parati, mentre il soffitto risulta rivestito con intonaci ordinari a finitura liscia e tinteggiato con pittura a tempera (Foto n. 20 e n. 21).

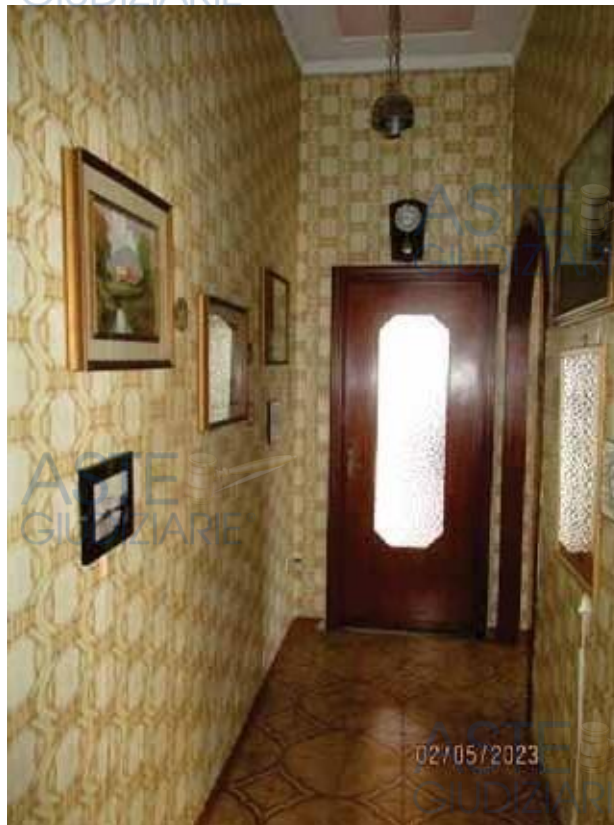
**Fotografia 21 – Corridoio: Risulta interamente pavimentato con piastrelle in ceramica smaltata; le pareti sono rivestite con carta da parati, mentre il soffitto risulta rivestito con intonaci ordinari a finitura liscia e tinteggiato con pittura a tempera.**

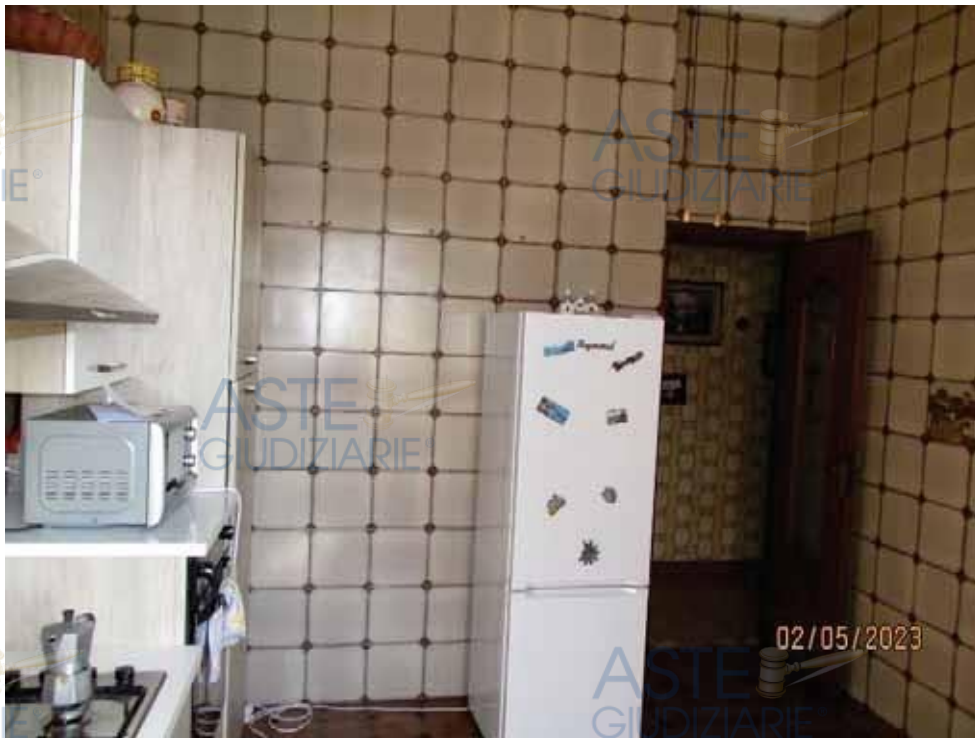
**Fotografia 22 – Cucina:** Vi si accede dal “Corridoio”, occupa una superficie utile netta pari a mq. 12,57 ed un'altezza dal piano di calpestio di ml. 3,40. Risulta interamente pavimentata con piastrelle in ceramica smaltata.

**Cucina:** Vi si accede dal “Corridoio”, occupa una superficie utile netta pari a mq. 12,57 ed un'altezza dal piano di calpestio di ml. 3,40. Risulta interamente pavimentata con piastrelle in ceramica smaltata; le pareti sono interamente rivestite con piastrelle in ceramica smaltata; il soffitto risulta rivestito con intonaci ordinari a finitura liscia e tinteggiato con pittura a tempera. L'ambiente dispone di una finestra esposta ad ovest con affaccio sul viale privato (Foto n. 22, n. 23 e n. 24).

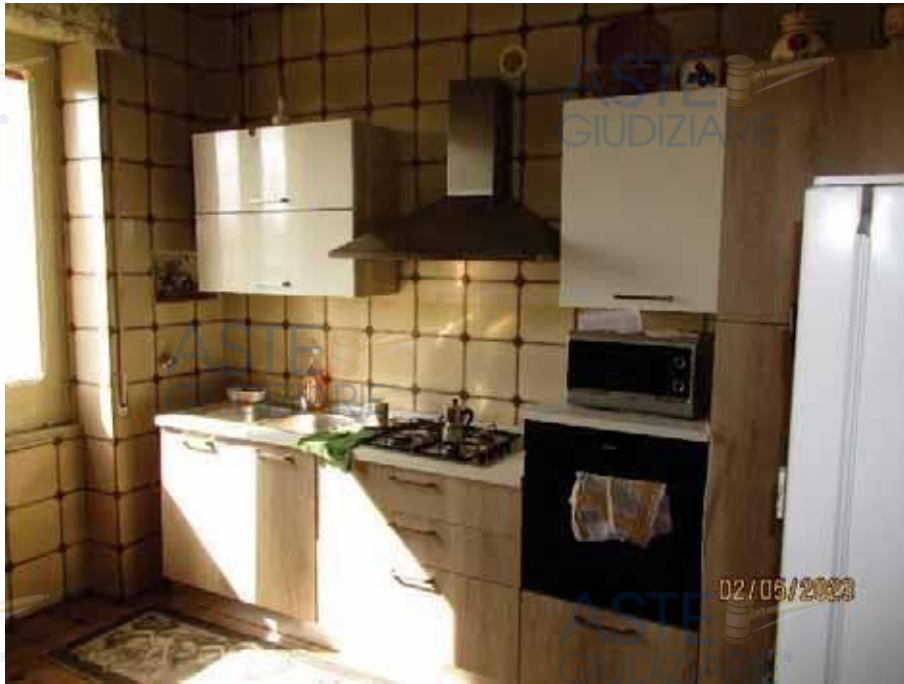
**Fotografia 23 – Cucina: le pareti sono interamente rivestite con piastrelle in ceramica smaltata; il soffitto risulta rivestito con intonaci ordinari a finitura liscia e tinteggiato con pittura a tempera.**

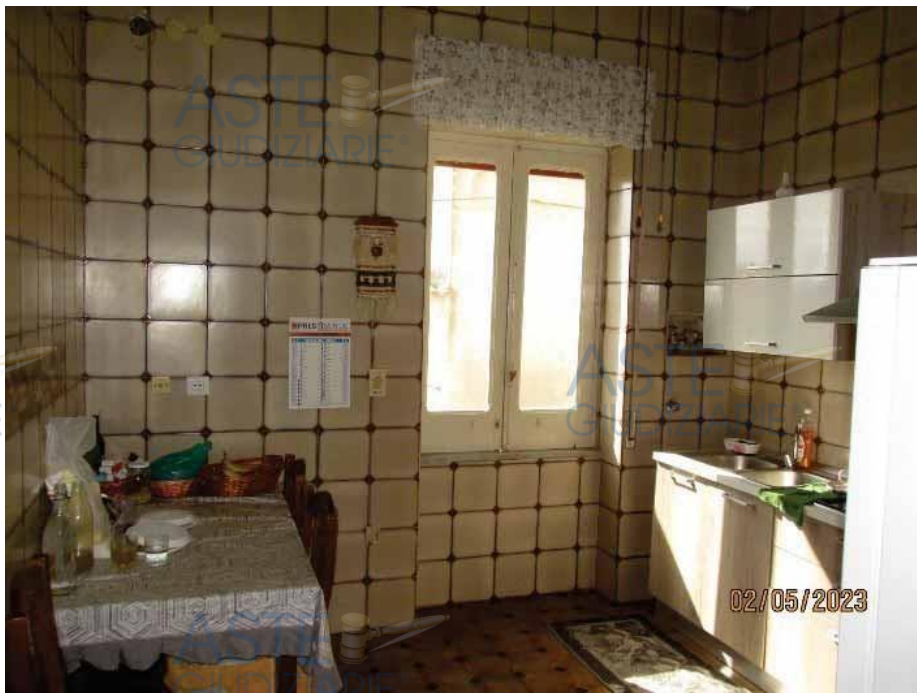
**Fotografia 24 – Cucina: L’ambiente dispone di una finestra esposta ad ovest con affaccio sul viale privato.**

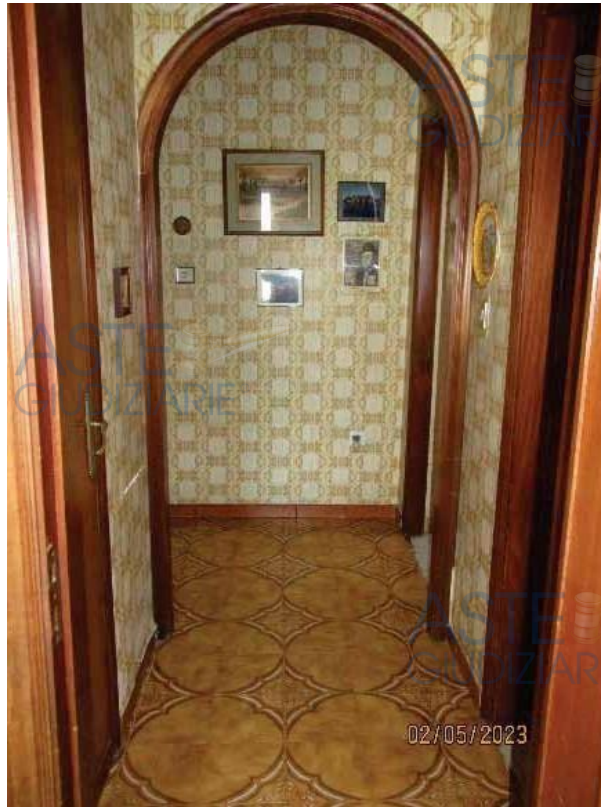
Fotografia 25 – Disimpegno: Vi si accede dal “Corridoio” tramite un varco senza infisso, comunica con il “Vano 2”, con il “Bagno 1” e con il “Bagno 2”, occupa una superficie utile netta pari a mq. 1,86 ed un’altezza dal piano di calpestio di ml. 3,40.

**Disimpegno:** Vi si accede dal “Corridoio” tramite un varco senza infisso, comunica con il “Vano 2”, con il “Bagno 1” e con il “Bagno 2”, occupa una superficie utile netta pari a mq. 1,86 ed un’altezza dal piano di calpestio di ml. 3,40. L’ambiente è pavimentato con piastrelle in ceramica smaltata; presenta le pareti interamente rivestite con carta da parati; il soffitto è rivestito con intonaci ordinari a finitura liscia e tinteggiato con pittura a tempera (Foto n. 25 e n. 26).

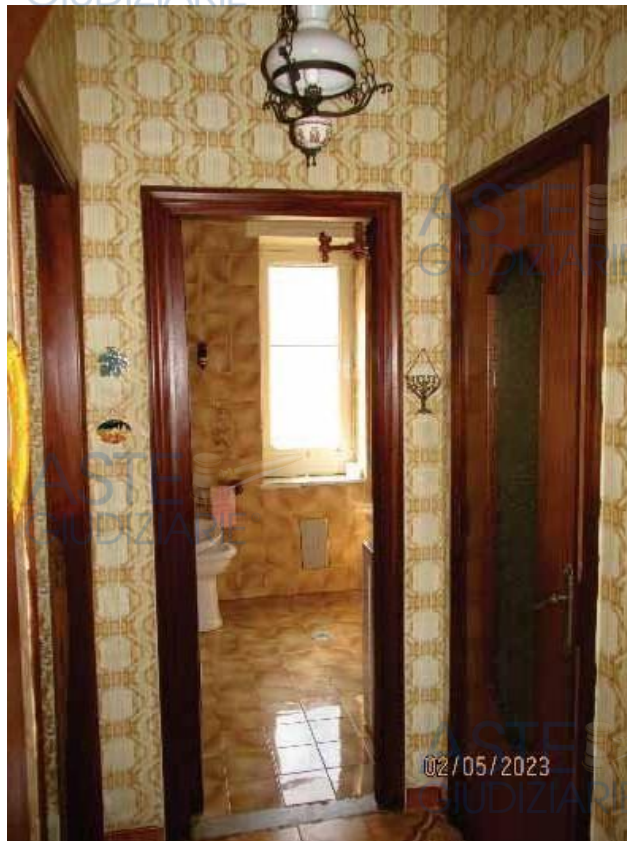
Fotografia 26 – Disimpegno: L’ambiente è pavimentato con piastrelle in ceramica smaltata; presenta le pareti interamente rivestite con carta da parati; il soffitto è rivestito con intonaci ordinari a finitura liscia e tinteggiato con pittura a tempera.

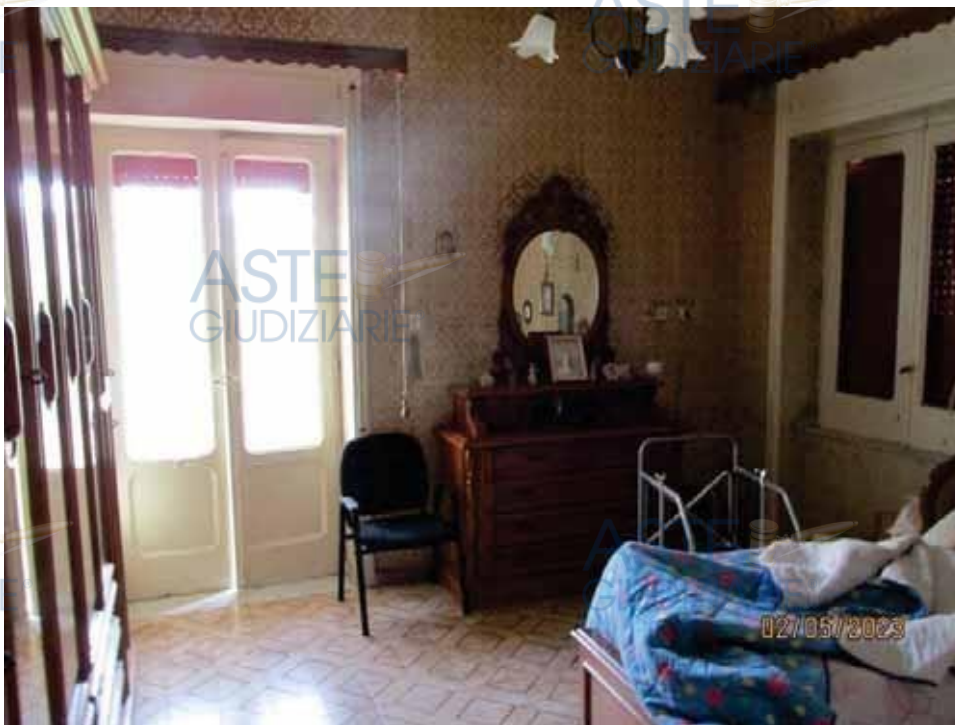
**Fotografia 27 – Vano 2:** Vi si accede dal “Disimpegno” e comunica con la “Balconata”, occupa una superficie utile netta pari a mq. 19,17 ed un'altezza dal piano di calpestio di ml. 3,40. Risulta adibito come cameretta ed è interamente pavimentato con piastrelle in ceramica smaltata.

**Vano 2:** Vi si accede dal “Disimpegno” e comunica con la “Balconata”, occupa una superficie utile netta pari a mq. 19,17 ed un'altezza dal piano di calpestio di ml. 3,40. Risulta adibito come cameretta ed è interamente pavimentato con piastrelle in ceramica smaltata; le pareti rivestite con intonaci ordinari a finitura liscia e decorate con carta da parati; il soffitto è rivestito con intonaci ordinari a finitura liscia e tinteggiato con pittura a tempera. L'ambiente dispone sia di una finestra esposta ad ovest con affaccio sul viale privato sia di una porta-balcone che lo collega con la balconata annessa all'appartamento con affaccio sull'area scoperta retrostante il fabbricato (Foto n. 27, n. 28 e n. 29).

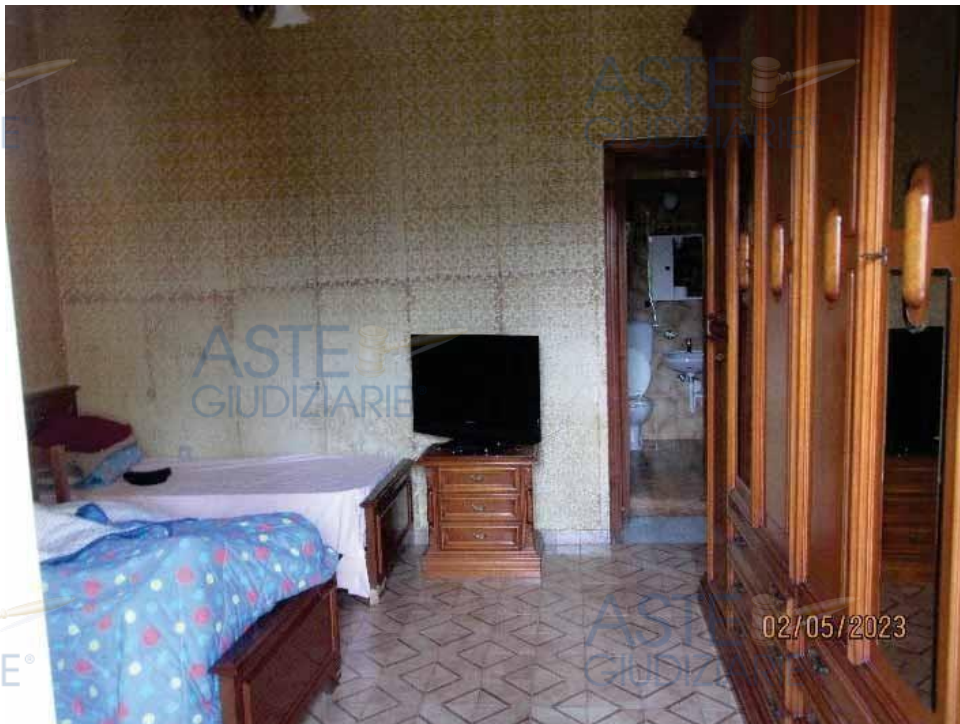
**Fotografia 28 – Vano 2: le pareti rivestite con intonaci ordinari a finitura liscia e decorate con carta da parati; il soffitto è rivestito con intonaci ordinari a finitura liscia e tinteggiato con pittura a tempera.**

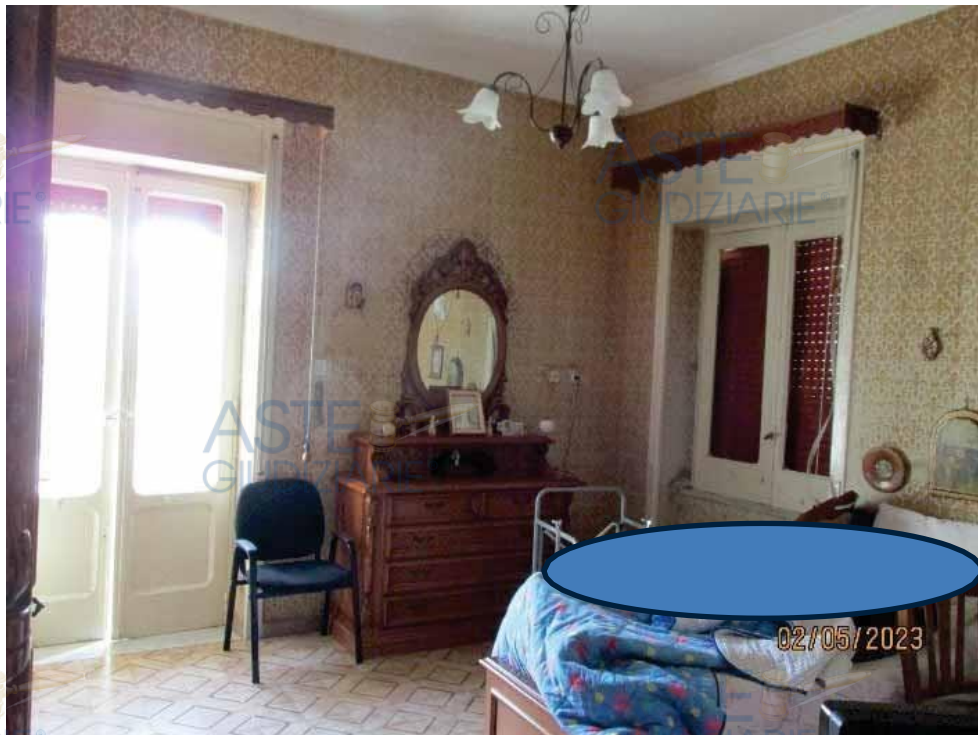
**Fotografia 29 – Vano 2: L'ambiente dispone sia di una finestra esposta ad ovest con affaccio sul viale privato sia di una porta-balcone che lo collega con la balconata annessa all'appartamento con affaccio sull'area scoperta retrostante il fabbricato.**

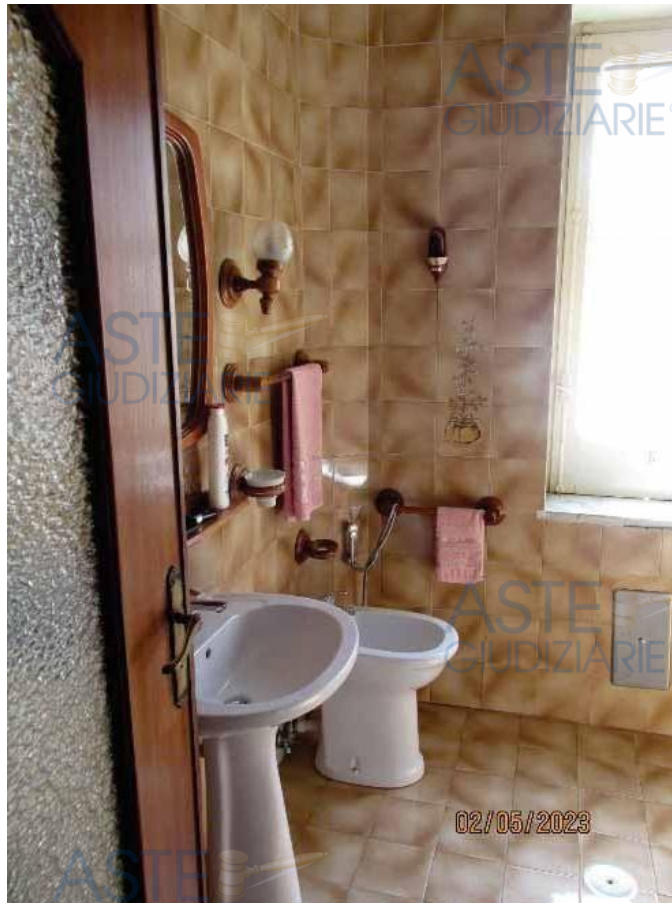
**Fotografia 30 – Bagno 1:** Vi si accede dal “Disimpegno”, occupa una superficie utile netta pari a mq. 5,76 ed un'altezza dal piano di calpestio di ml. 3,40. L'ambiente è dotato di tazza igienica, lavabo, bidet e vasca da bagno.

**Bagno 1:** Vi si accede dal “Disimpegno”, occupa una superficie utile netta pari a mq. 5,76 ed un'altezza dal piano di calpestio di ml. 3,40. L'ambiente è dotato di tazza igienica, lavabo, bidet e vasca da bagno. Risulta pavimentato con piastrelle in ceramica smaltata; anche le pareti sono rivestite a tutta altezza con piastrelle in ceramica smaltata; il soffitto è rivestito con intonaci ordinari a finitura liscia e tinteggiato con pittura a tempera. L'ambiente è dotato di una finestra esposta ad ovest con affaccio sul viale privato da cui prende aria e luce (Foto n. 30, n. 31 e n. 32).

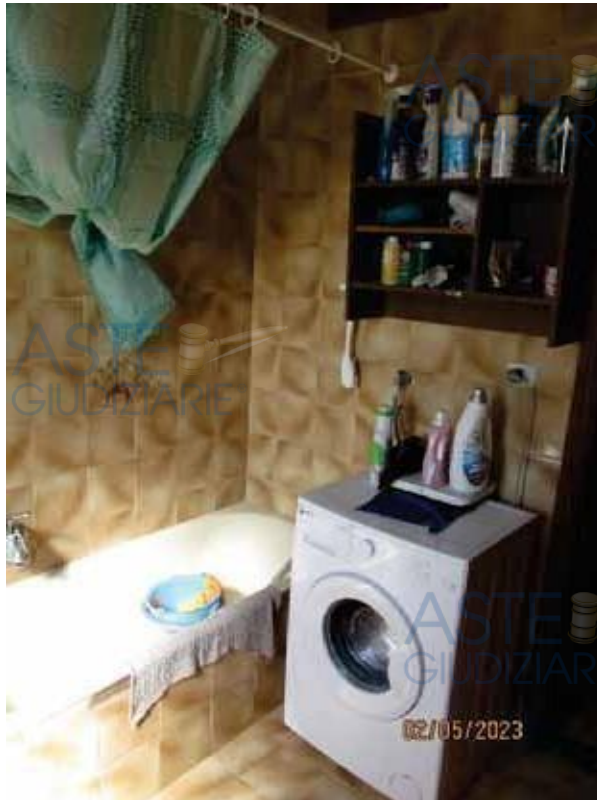
**Fotografia 31 – Bagno 1: Risulta pavimentato con piastrelle in ceramica smaltata; anche le pareti sono rivestite a tutta altezza con piastrelle in ceramica smaltata; il soffitto è rivestito con intonaci ordinari a finitura liscia e tinteggiato con pittura a tempera.**

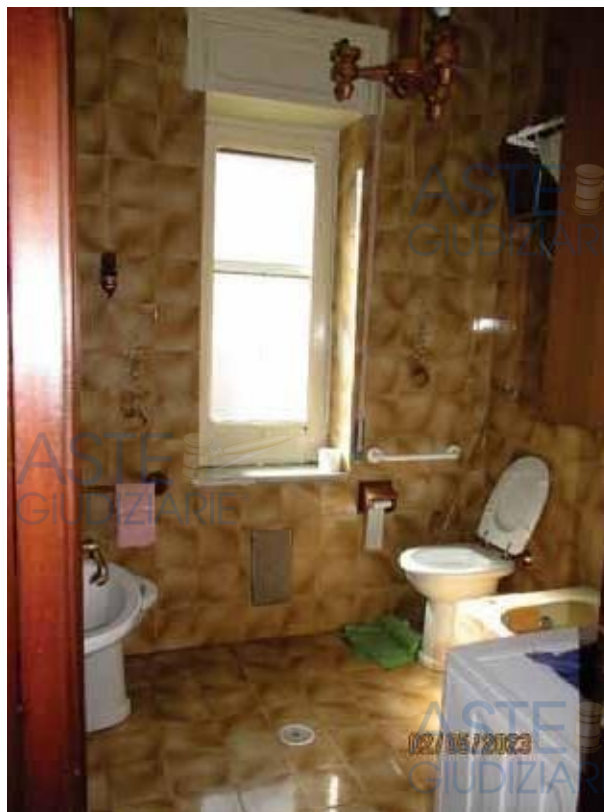
**Fotografia 32 – Bagno 1: L'ambiente è dotato di una finestra esposta ad ovest con affaccio sul viale privato da cui prende aria e luce.**

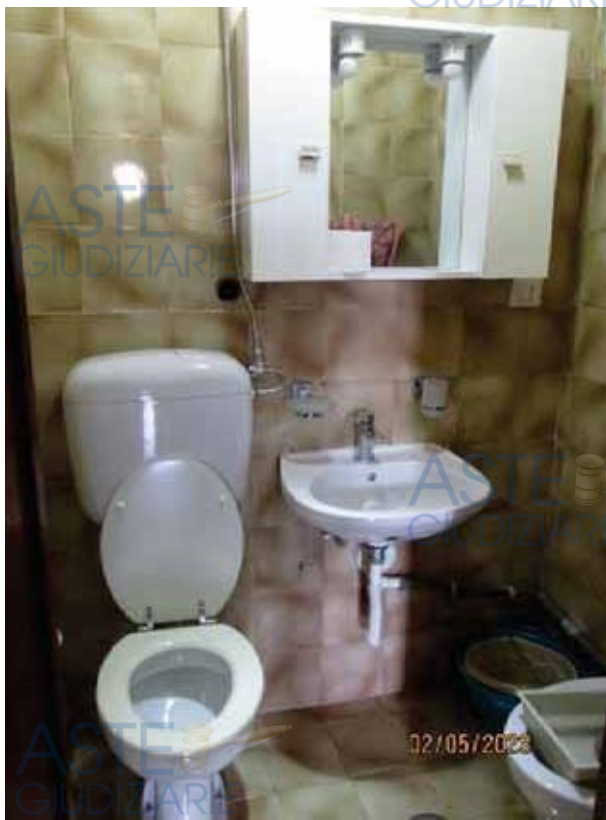
**Fotografia 33 – Bagno 2:** Vi si accede dal “Disimpegno”, occupa una superficie utile netta pari a mq. 1,70 e un'altezza pari a ml. 3,40. L'ambiente è dotato di tazza igienica, lavabo e bidet. Presenta il pavimento e le pareti interamente rivestiti con piastrelle in ceramica smaltata; il soffitto risulta interamente rivestito con intonaci ordinari a finitura liscia e tinteggiato con pittura a tempera.

**Bagno 2:** Vi si accede dal “Disimpegno”, occupa una superficie utile netta pari a mq. 1,70 ed un'altezza dal piano di calpestio di ml. 3,40. L'ambiente è dotato di tazza igienica, lavabo e bidet. Risulta pavimentato con piastrelle in ceramica smaltata; anche le pareti sono rivestite a tutta altezza con piastrelle in ceramica smaltata; il soffitto è rivestito con intonaci ordinari a finitura liscia e tinteggiato con pittura a tempera.

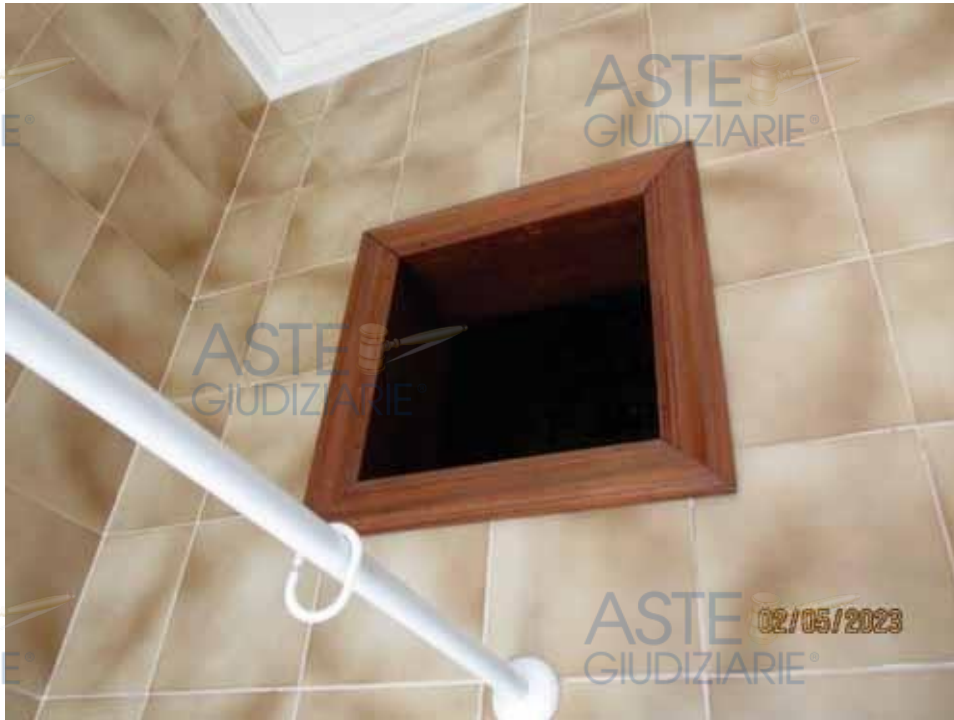
**Fotografia 34** – Bagno 2: L’ambiente è privo di aperture verso l’esterno poiché non dispone di finestre per il riciclo dell’aria, l’unica apertura oltre la porta di ingresso è rappresentata da una sfinestratura presente nella parte terminale della parete con l’adiacente “Bagno 1”.
