## TRIBUNALE DI NAPOLI

**PROCEDIMENTO DI ESECUZIONE IMMOBILIARE N. 119/2020**

### **RELAZIONE DI CONSULENZA TECNICA DI UFFICIO**

**Via Lungolago civ. 18 (già civ. 8)**

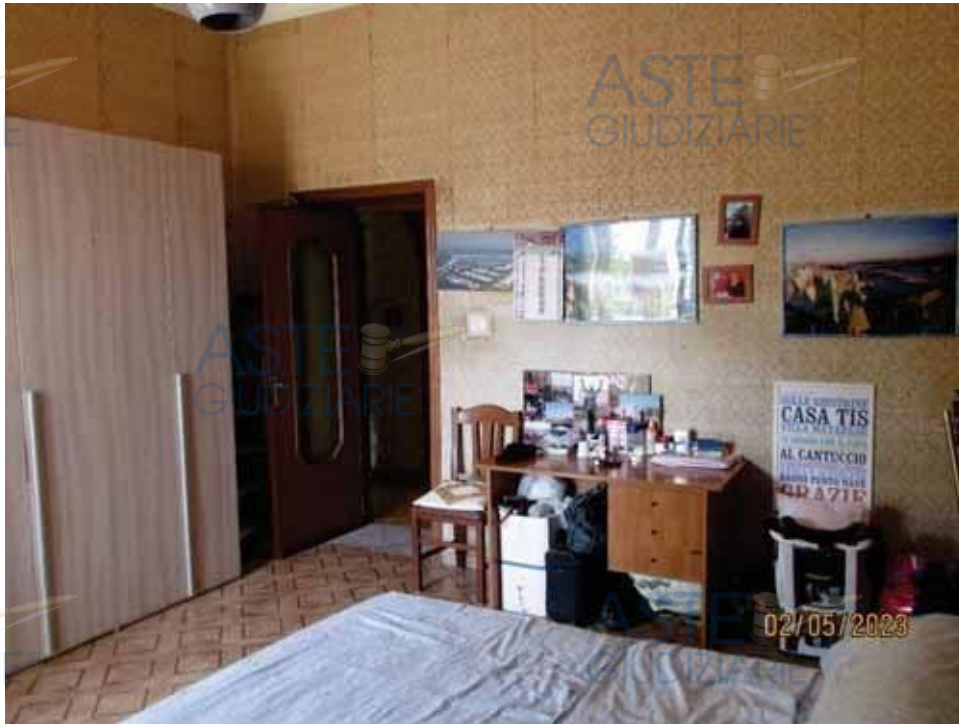
**Fotografia 35 – Vano 3: Vi si accede dal “Corridoio” e comunica con la “Balconata”, occupa una superficie utile netta pari a mq. 19,17 ed un’altezza dal piano di calpestio di ml. 3,40.**

**Vano 3:** Vi si accede dal “Corridoio” e comunica con la “Balconata”, occupa una superficie utile netta pari a mq. 19,17 ed un’altezza dal piano di calpestio di ml. 3,40. Risulta adibito come camera da letto ed è interamente pavimentato con piastrelle in ceramica smaltata; presenta le pareti rivestite con intonaci ordinari a finitura liscia e decorate con carta da parati; il soffitto risulta interamente rivestito con intonaci ordinari a finitura liscia e tinteggiato con pittura a tempera. L’ambiente è dotato di una porta-balcone che lo collega con la balconata annessa all’appartamento con affaccio sull’area scoperta retrostante il fabbricato (Foto n. 35, n. 36 e n. 37).

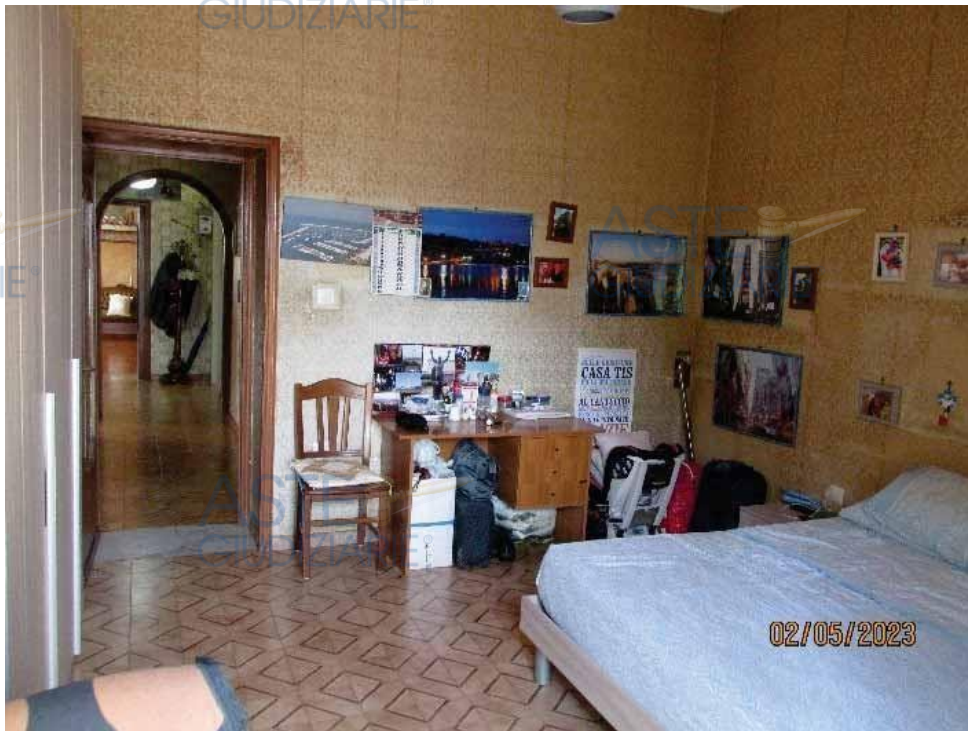
**Fotografia 36 – Vano 3: Risulta adibito come camera da letto ed è interamente pavimentato con piastrelle in ceramica smaltata; presenta le pareti rivestite con intonaci ordinari a finitura liscia e decorate con carta da parati; il soffitto risulta interamente rivestito con intonaci ordinari a finitura liscia e tinteggiato con pittura a tempera.**

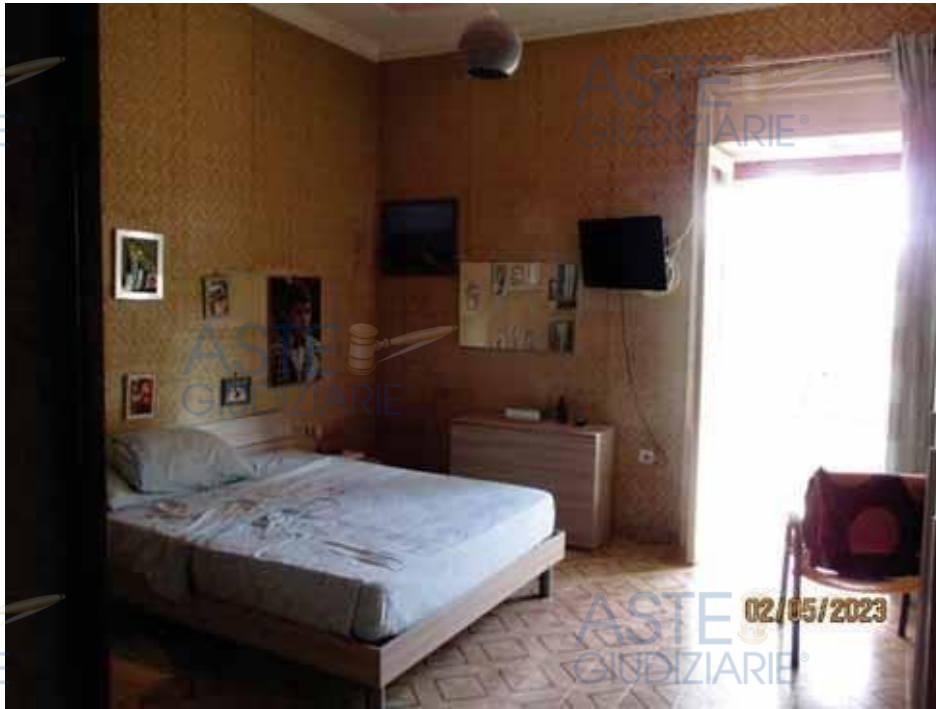
**Fotografia 37 – Vano 3: L’ambiente è dotato di una porta-balcone che lo collega con la balconata annessa all’appartamento con affaccio sull’area scoperta retrostante il fabbricato.**

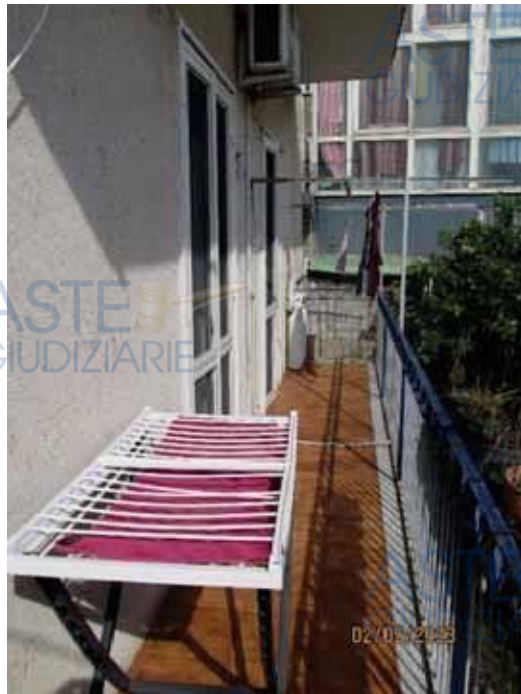
**Fotografia 38 – Balconata: Vi si accede dal “Vano 2” e dal “Vano 3”, occupa una superficie utile netta pari a mq. 8,91. Risulta esposta a sud con affaccio sull’area in comune all’appartamento del piano primo.**

**Balconata:** Vi si accede dal “Vano 2” e dal “Vano 3”, occupa una superficie utile netta pari a mq. 8,91. Risulta esposta a sud con affaccio sull’area in comune all’appartamento del piano primo. La pavimentazione è costituita da piastrelle in ceramica smaltata e risulta protetto verso l’esterno da una ringhiera in ferro (Foto n. 38 e n. 39).

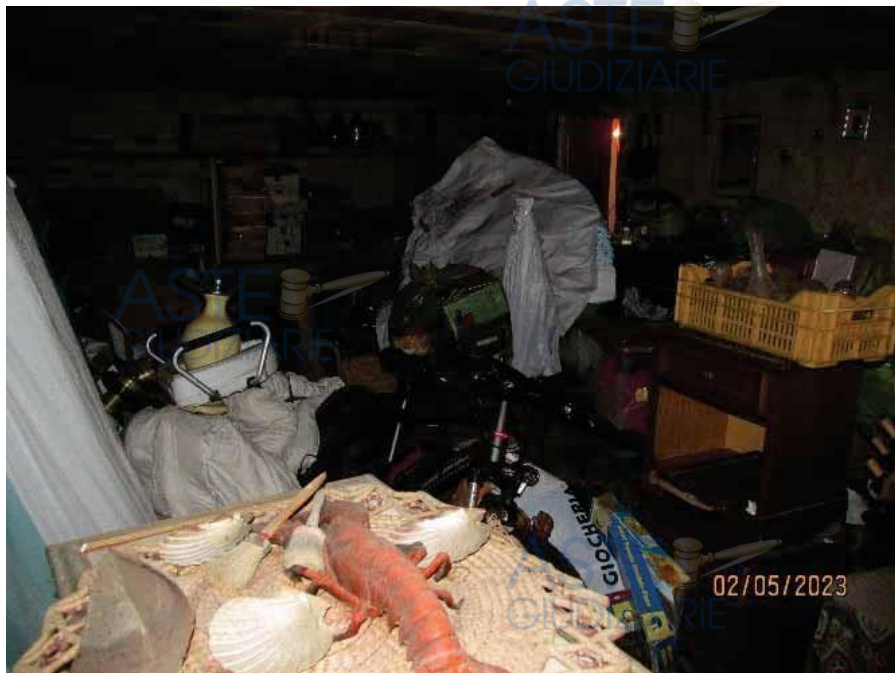
**Fotografia 40** – Cantina: Vi si accede dal piano interrato, occupa una superficie utile netta pari a mq. 34,53 e un'altezza pari a ml. 2,30.

**Cantina:** Vi si accede dal piano interrato, occupa una superficie utile netta pari a mq. 34,53 ed un'altezza dal piano di calpestio di ml. 2,30. La pavimentazione è costituita da un getto in calcestruzzo; le pareti non sono intonacate e presentano la struttura in muratura a vista; il soffitto non è intonacato e presenta la struttura del solaio a vista. L'ambiente dispone di una finestra nella parte alta della parete esposta ad ovest con luce sul viale privato (Foto n. 40 e n. 41).

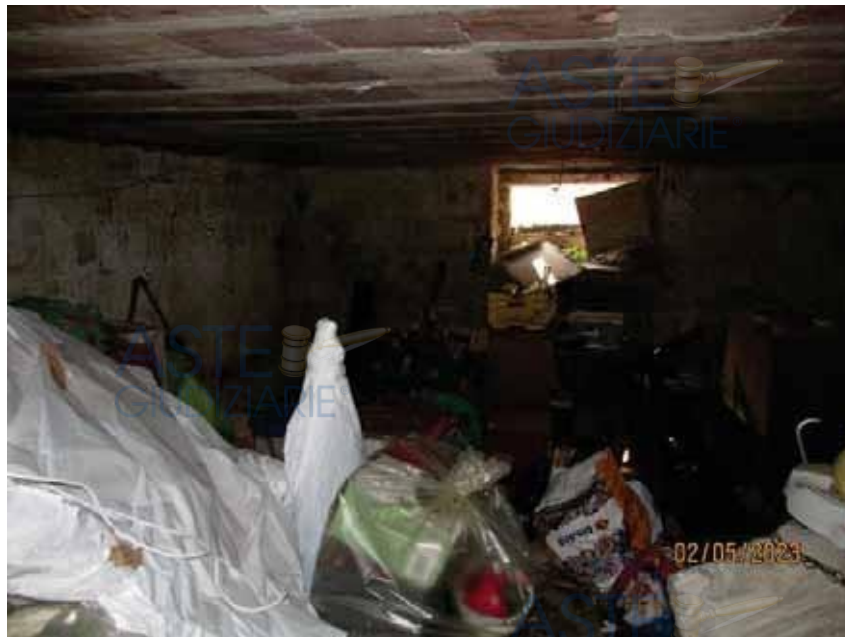
**Fotografia 41 – Cantinato: L'ambiente dispone di una finestra nella parte alta della parete esposta ad ovest con luce sul viale privato.**

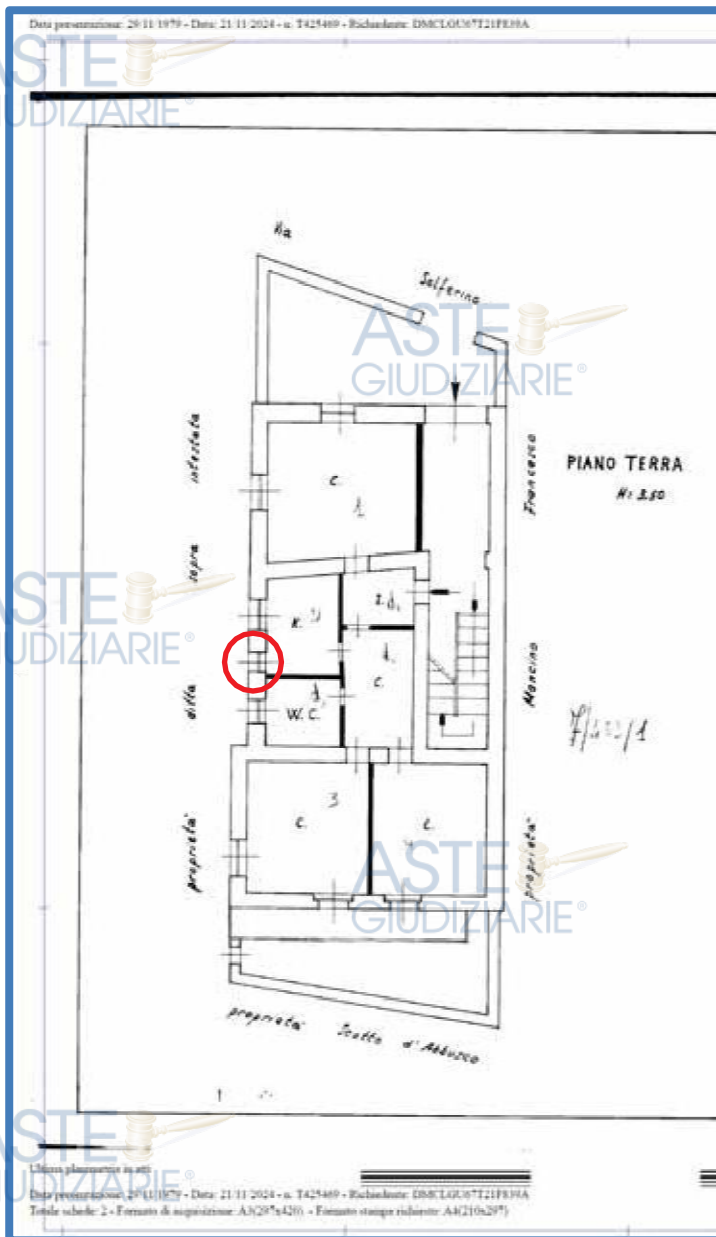
Figura 8

Per quel che concerne invece la verifica di eventuali modifiche in violazione della normativa urbanistica vigente relativamente ad abusi o difformità eseguite successivamente ai titoli abilitativi rilasciati, dal confronto effettuato tra le Visure e Planimetrie catastali storiche reperite agli atti dell'N.C.E.U. (Cfr. All.to n. 12), il rilievo planimetrico realizzato sui luoghi (Cfr. All.to n. 22) nonché la descrizione dei beni indicati sia nei titoli di trasferimento in capo al debitore esecutato sia nei titoli di provenienza anteriore al ventennio più antichi reperiti dallo scrivente presso l'Ufficio del Registro Immobiliare e presso l'Archivio Notarile Distrettuale, è stato riscontrato che, l'**Immobile n. 2 –Foglio 7, P.lla 453, sub 1, cat. A/3, cons. 5,5 vani** nella sua attuale consistenza presenta, sia una diversa distribuzione degli spazi interni consistente nello spostamento di alcune tramezzature il tutto a parità di sagoma, superficie e volume preesistenti, sia la eliminazione di una finestra posta sulla facciata ovest dell'appartamento rispetto a quanto rappresentato sulla planimetria catastale originaria di impianto. Per meglio comprendere quanto descritto, di seguito viene riportato nella "fig. 7" uno stralcio della planimetria catastale di impianto originaria (unico atto tecnico ufficiale relativo alla rappresentazione grafica dell'appartamento pignorato all'epoca della denuncia di accatastamento), reperita agli atti dell'archivio informatico dell'Agenzia del Territorio (Cfr. All.to n. 12), che confrontata con l'attuale Planimetria del rilievo planimetrico realizzato sui luoghi (Cfr. All.to n. 22) "fig. 8", mostra in maniera chiara le modifiche, evidenziate con cerchietto "rosso", apportate all'originario appartamento.

Per le difformità accertate, dalle ricerche effettuate presso i competenti Uffici del Comune di Monte di Procida (Edilizia Privata, Dipartimento Pianificazione Urbanistica, Condono e Antiabusivismo) non risultano agli atti, presentazioni di istanze di D.I.A. (denuncia di inizio attività), S.C.I.A (segnalazioni certificata di inizio attività) e/o richieste di accertamento di conformità urbanistica ai sensi dell'art. 36 D.P.R. 6 giugno 2001, n. 380, né istanze di condono edilizio inerente sia alla Legge 47/85, sia alla Legge 724/94 e sia alle Legge 326/03 né alcun altro titolo abilitativo edilizio.

Nell'ipotesi quindi, che il bene pignorato venga aggiudicato per effetto della presente procedura esecutiva, le difformità riscontrate, ai fini Urbanistici, **non costituiscono** impedimento per la normale commerciabilità del bene in quanto, non rientrando tra quelli sottoposti ai vincoli di cui agli articoli 32 e 33 della Legge 28 febbraio 1985 n. 47, gli abusi e/o difformità edilizie riscontrate, **diversa distribuzione degli spazi interni e eliminazione di una finestra posta sulla facciata ovest dell'appartamento rispetto a quanto rappresentato sulla planimetria catastale originaria di impianto**, risultano **sanabili** mediante la presentazione di un'istanza di accertamento di conformità ai sensi dell'art. 36 D.P.R. 6 giugno 2001, n. 380 quindi, mediante le assoggettazioni di quanto previsto nell'art. 37 del DPR 380/2001 (Interventi eseguiti in assenza o in difformità dalla denuncia di inizio attività e accertamento di conformità) previo il pagamento di una sanzione pecuniaria pari al doppio dell'aumento del valore venale dell'immobile conseguente alla realizzazione degli interventi stessi e comunque in misura non inferiore a 516,00 euro. Nel caso specifico siccome gli interventi realizzati risultano conformi alla disciplina urbanistica ed edilizia vigente sia al momento della realizzazione dell'intervento, sia al momento della presentazione della domanda, il responsabile dell'abuso o il proprietario futuro dell'immobile, in caso di aggiudicazione dello stesso, potrà ottenere la sanatoria dell'intervento versando la somma, non superiore a 5.164,00 euro e non inferiore a 516,00 euro, stabilita dal responsabile del procedimento in relazione all'aumento di valore dell'immobile valutato dall'agenzia del territorio. Per il caso di specie, **in via meramente prudenziale**, si debba considerare l'importo massimo di **Euro 5.164,00**. A tali sanzioni vanno poi aggiunti i diritti di segreteria all'uopo stabiliti dalla più recente disposizione del Comune di Bacoli che ammontano a 367,14 euro, oltre l'ammontare degli onorari per i professionisti che saranno incaricati di redigere gli atti tecnici necessari per la sanatoria che complessivamente si possono stimare in circa Euro 2.000,00 circa
