# TRIBUNALE DI NAPOLI

ESPROPRIAZIONE IMMOBILIARE

R.G. N. **137/2024**

## RELAZIONE TECNICA

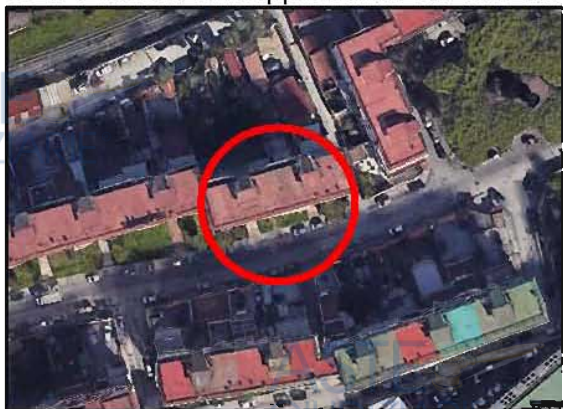
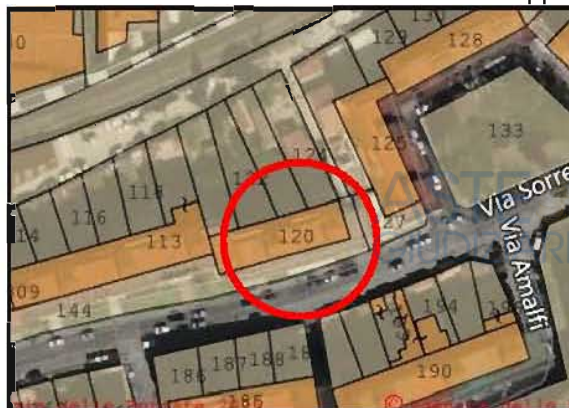
Ortofoto

Mappa SOGEI

Sovrapposizione ortofoto e mappa SOGEI

Dall'esame delle stesse si evince che il fabbricato è regolarmente immesso in mappa ed insiste sulla particella **120** del fg **168** del N.C.T. di Napoli. Tale particella risulta essere un "ente urbano" dal **30/04/1962** (Cfr. All. n.5.3 e n.5.4 – *Visura e mappa catastale part 120*).

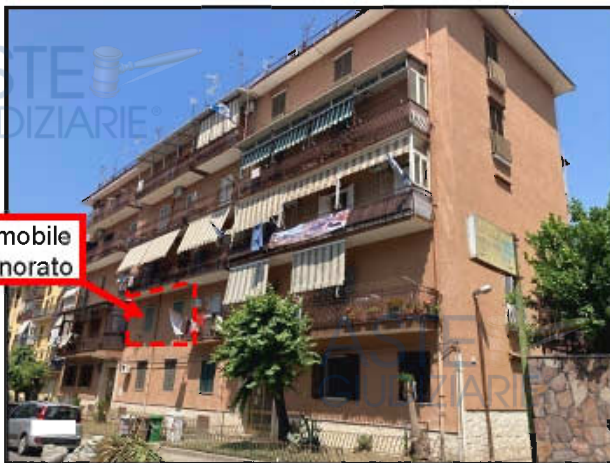
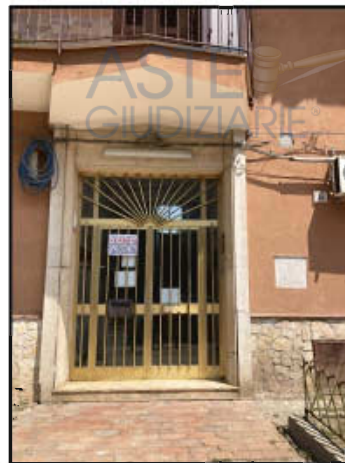
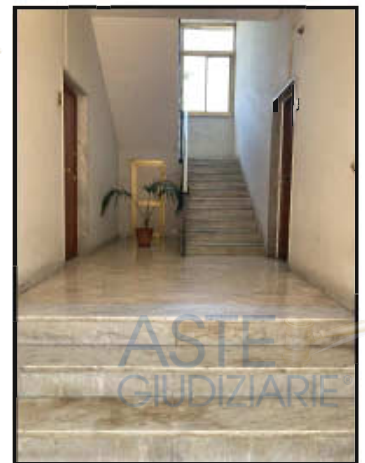
Fabbricato interessato

- è un edificio in muratura e c.a., realizzato all'inizio degli **anni '50**, facente parte del "Nuovo Rione Villa", uno degli interventi del piano formulato con urgenza in base alla legge speciale n. 200/1952, per i senzatetto della città di Napoli;
- risulta riportato al N.C.T. di Napoli con foglio **168** part. **120**;

- presenta due accessi pedonali, caratterizzati da portoni in ferro e vetro ed identificati dai civici n.59 e n.61 della Via Sorrento;
- è costituito da n.6 livelli fuori terra (piano rialzato, n.4 livelli in elevazione e terrazzo)
- presenta facciate **tinteggiate** in stato di conservazione "**normale**" per il prospetto sulla Via

Sorrento ed in stato "**scarso**" per il prospetto posteriore, ancorchè non totalmente visionabile dalle aree circostanti;

- presenta l'androne e la scala interna interessata in "normale" stato di conservazione;
- nel complesso, dunque, versa in stato di conservazione "**normale**" soprattutto per l'esterno; tuttavia, stante lo stato del prospetto posteriore si rinviene, almeno da un esame visivo, la necessità di alcuni lavori di manutenzione straordinaria, che hanno un'incidenza sul valore commerciale del cespite oggetto della presente valutazione (**quesito n.12**);
- non presenta portineria;
- non presenta l'ascensore;
- non presenta posti auto; la possibilità di parcheggiare avviene nelle vie circostanti;

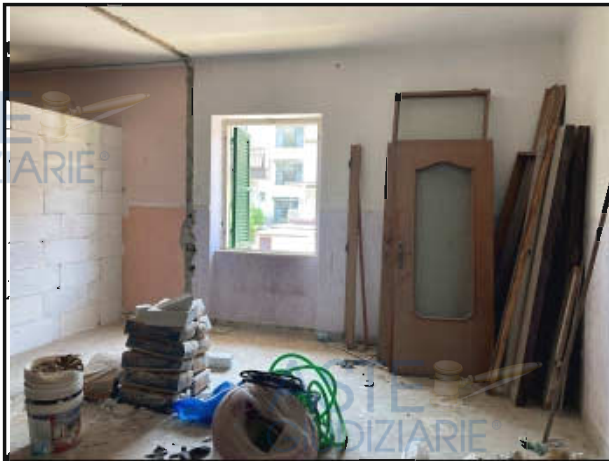
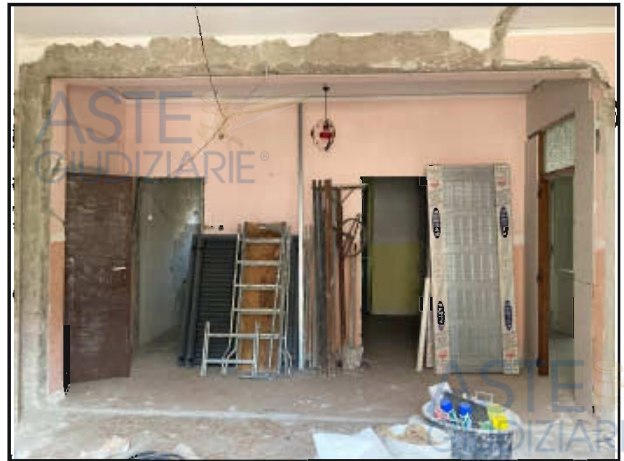
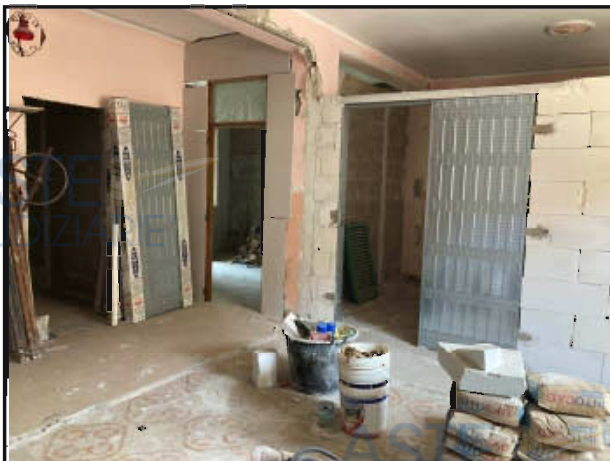
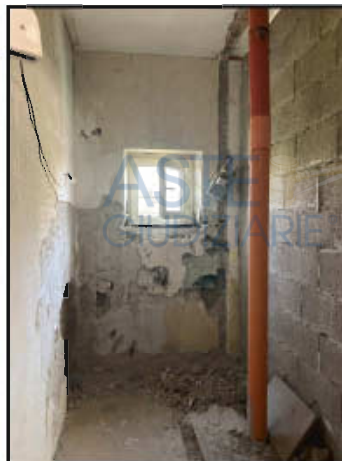
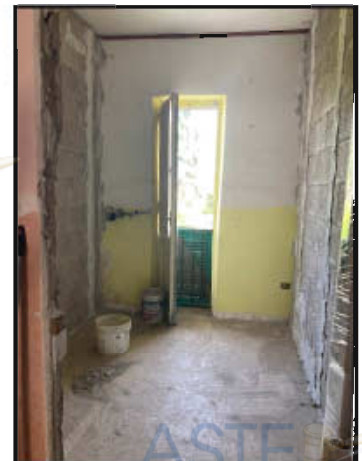
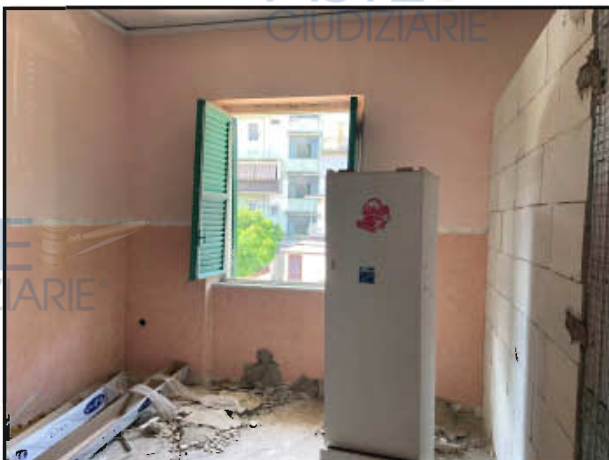
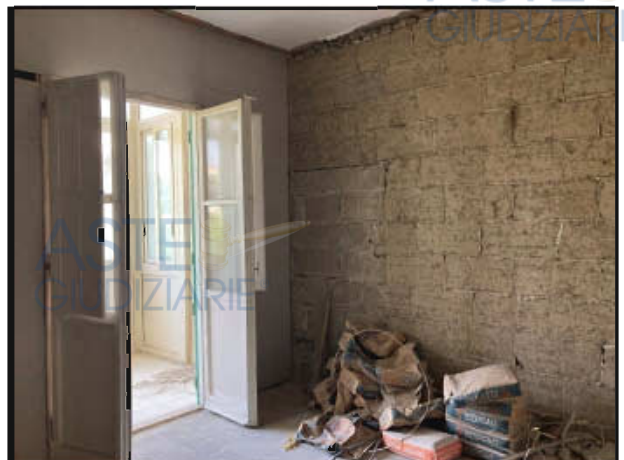
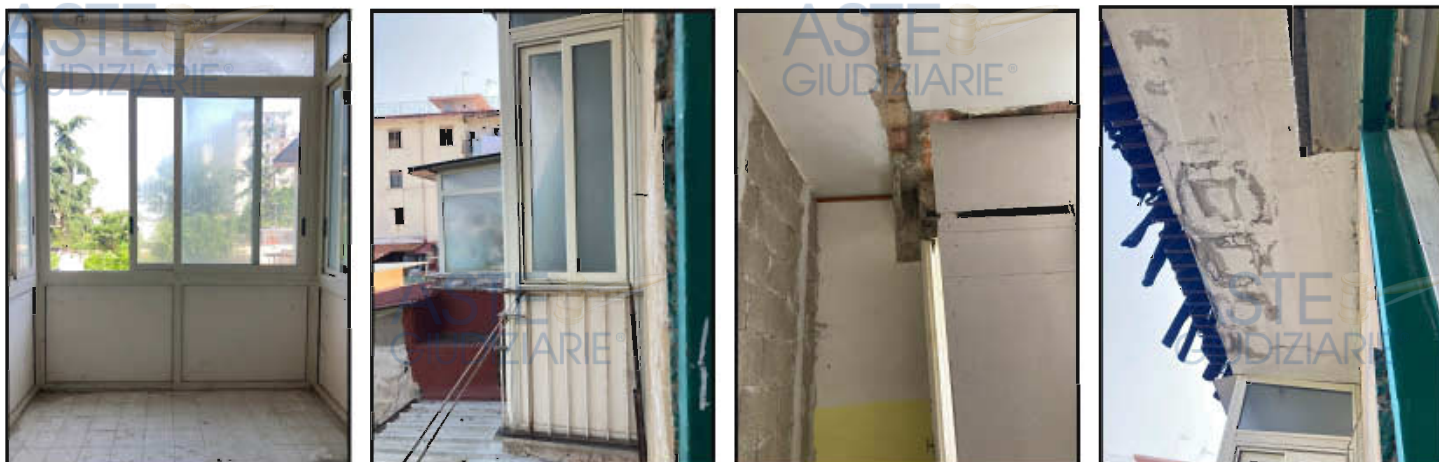
Foto immobile pignorato

- al momento dell'accesso risultava allo stato "grezzo", in quanto oggetto di lavori di ristrutturazione non portati a termine, privo di impianti e di finiture e, dunque, non abitabile; la pavimentazione è in ceramica, di vetusta manifattura; gli infissi vetusti ed ammalorati;
- risulta costituito da: un primo ambiente, presumibilmente da destinare a soggiorno, un locale

- presenta un'altezza interna di circa 3,00 m;
- nel complesso versa in stato di conservazione **"fatiscente"**;
- risulta **libero da persone** ed occupato unicamente da materiali di risulta delle lavorazioni incomplete (Cfr. All. n.3 – Certificati)

Si riportano di seguito alcune fotografie ritraenti lo stato di manutenzione in cui versa:

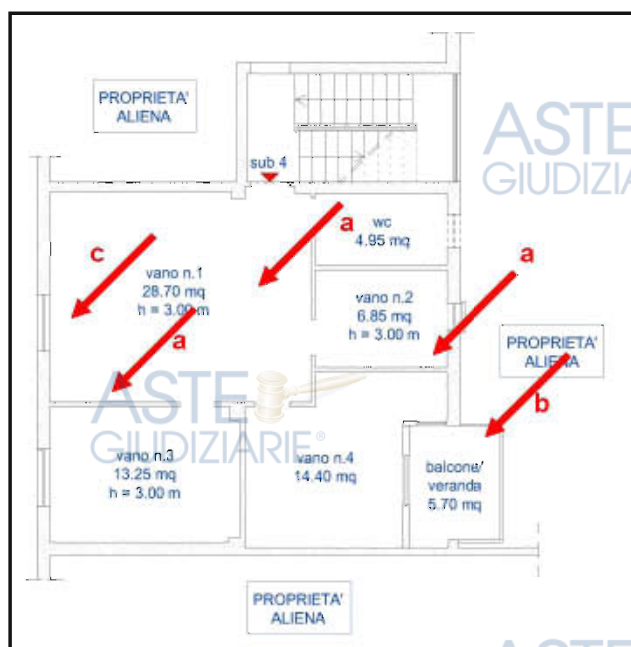
Si ribadisce che la suddetta planimetria catastale **non risulta conforme** allo stato dei luoghi per le seguenti **difformità**:

- diversa distribuzione degli spazi interni (eliminazione e realizzazione di tramezzature)
- presenza di veranda sul balcone

c) differente posizionamento della finestra del soggiorno

come si evince da un confronto che di seguito si riporta tra il grafico catastale e la planimetria dello stato dei luoghi, redatta a seguito del rilievo eseguito:

Plan. catastale del 10/03/2014

Plan. stato dei luoghi del 11/06/2025

Inoltre, non è stato possibile accertare per la presumibile cucina (per mancanza di documentazione) se la bucatura era originariamente una finestra, o un balcone come allo stato attuale.

Si evidenzia, comunque, come meglio indicato in seguito, che per dette variazioni, si rinviene la pratica **C.I.L.A. n.2311/2024** (Comunicazione Inizio Lavori Asseverata), presentata in data **18/04/2024** presso l'Ufficio Tecnico del Comune di Napoli, allo stato attuale presumibilmente non chiusa (Cfr. [quesito n.6 e All. n.6.3 - Comunicazione Uff. Tecnico](#)).

- in merito alla corrispondenza tra la **situazione reale dei luoghi** e la situazione riportata nella relativa **planimetria catastale** dell'immobile pignorato, si evidenzia che sono state accertate alcune **difformità** (Cfr. All. n.8.2 - Planimetria delle difformità), per le quali tuttavia si rinviene la pratica edilizia CILA 2311/2024, presumibilmente non chiusa (Cfr. quesito n.6).
