# TRIBUNALE DI NAPOLI

*Procedimento Civile R.G.E. N. 144/2025*

## Perizia di stima Immobiliare

**APPARTAMENTO E DEPOSITI**

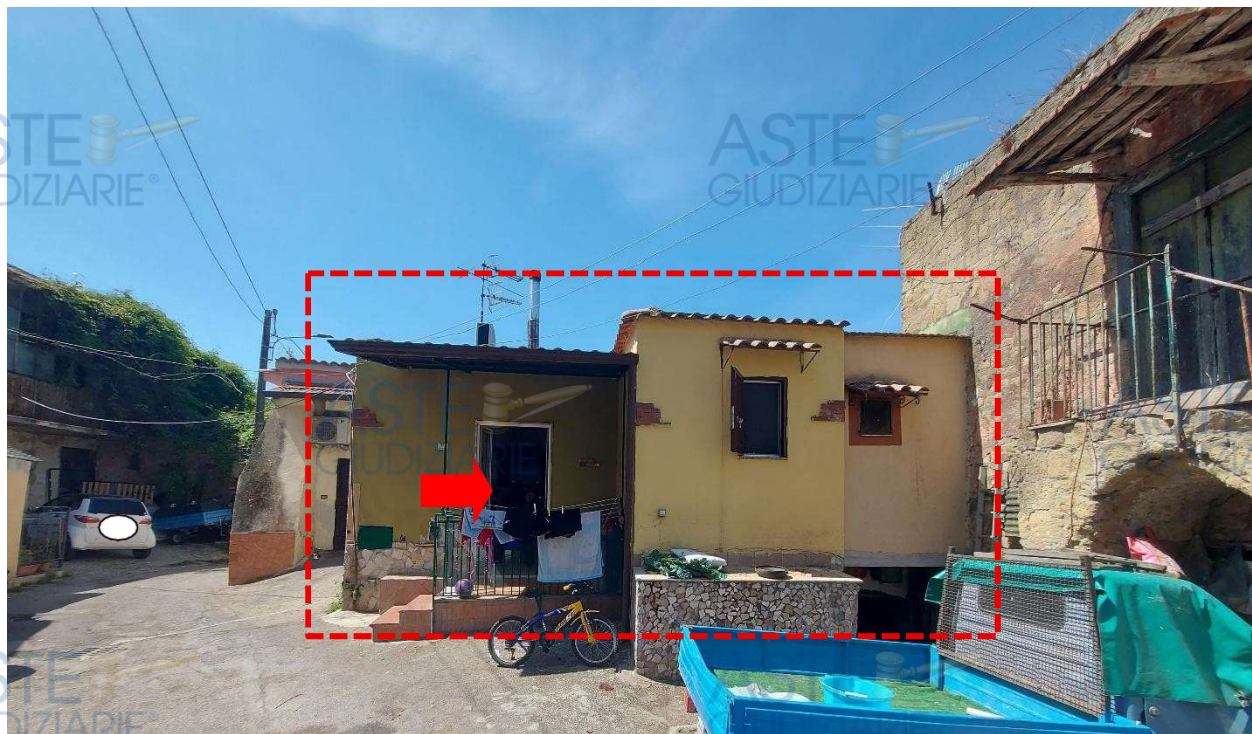
fabbricato - prospetto nord prospiciente corte- indicazione accesso e sagoma bene 1 civ.75

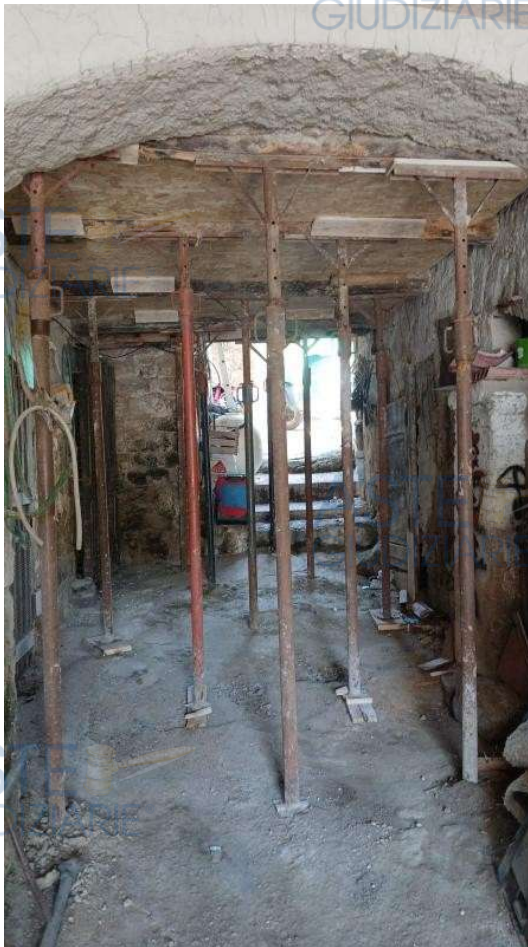
Si evidenzia che in sede di accesso è stato rilevato che il solaio in legno costituente il calpestio di parte degli ambienti dell'appartamento *de quo*, presenta una serie di criticità ascrivibili ad un avanzato stato di degrado diffuso dei suoi elementi costitutivi (travi e travetti), tale da non escludere possibili danni strutturali e conseguente pericolo di crollo di una o più parti dello stesso. Al fine di tutelare la pubblica e privata incolumità si è provveduto ad effettuare gli interventi, disposti dall'esperto, finalizzati alla **messaggio in sicurezza del solaio** in questione, previa segnalazione all'Ill.mo dott. Montefusco ed autorizzazione da parte di quest'ultimo.

*Messa in sicurezza solaio post intervento*

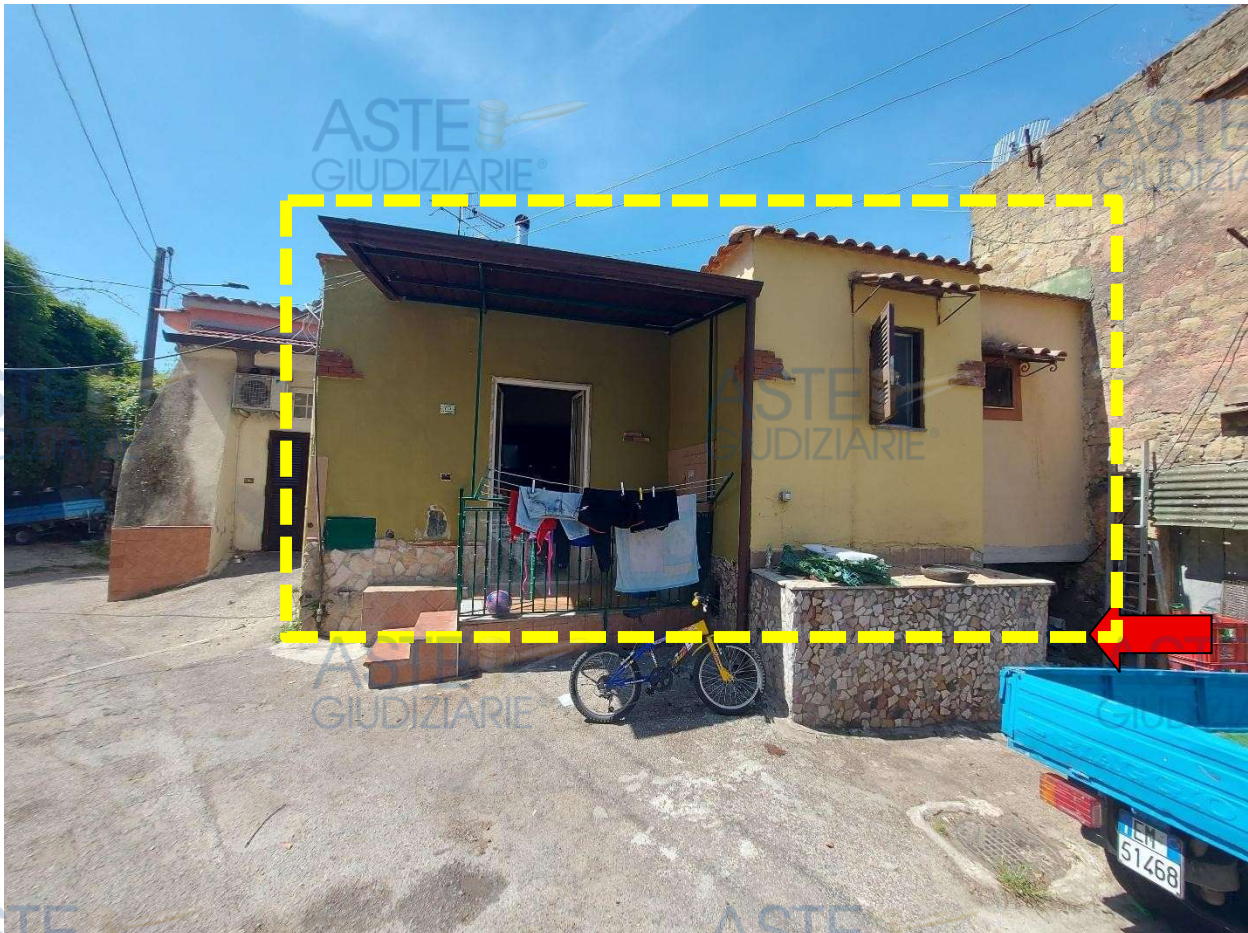
Corte p.lla 30 – indicazione bene 1 e accesso alla “grotta” del piano seminterrato dove è ubicato bene 2

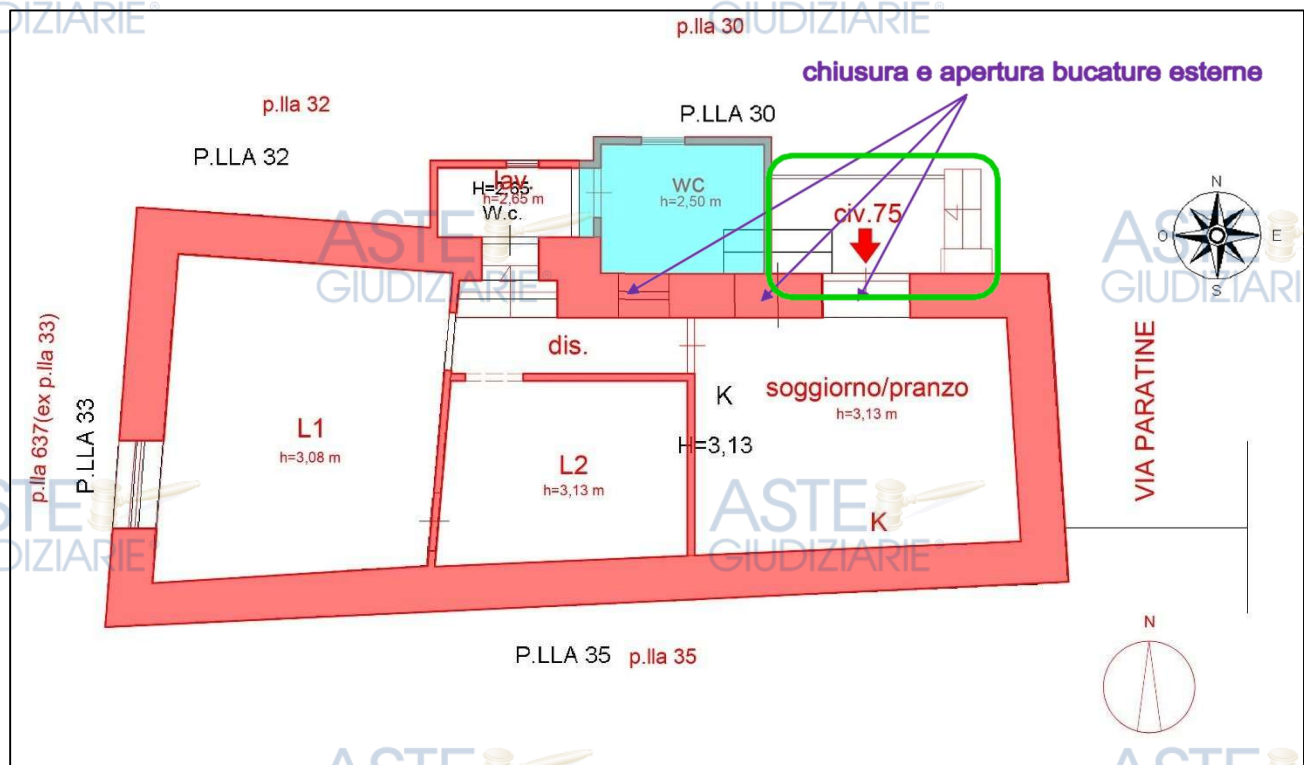
- diversa distribuzione degli spazi interni;
- aumento della superficie utile (e quindi della volumetria) del cespite (campita in celeste);
- chiusura della bucatina (finestra) ubicata nel disimpegno.
- chiusura e nuova apertura del varco di accesso al cespite;
- presenza spazio esterno pertinenza.

Per un immediato confronto di seguito si riporta la planimetria catastale *de qua* ed il rilievo effettuato dalla scrivente in fase di accesso (rosso).

Confronto planimetria catastale - stato dei luoghi

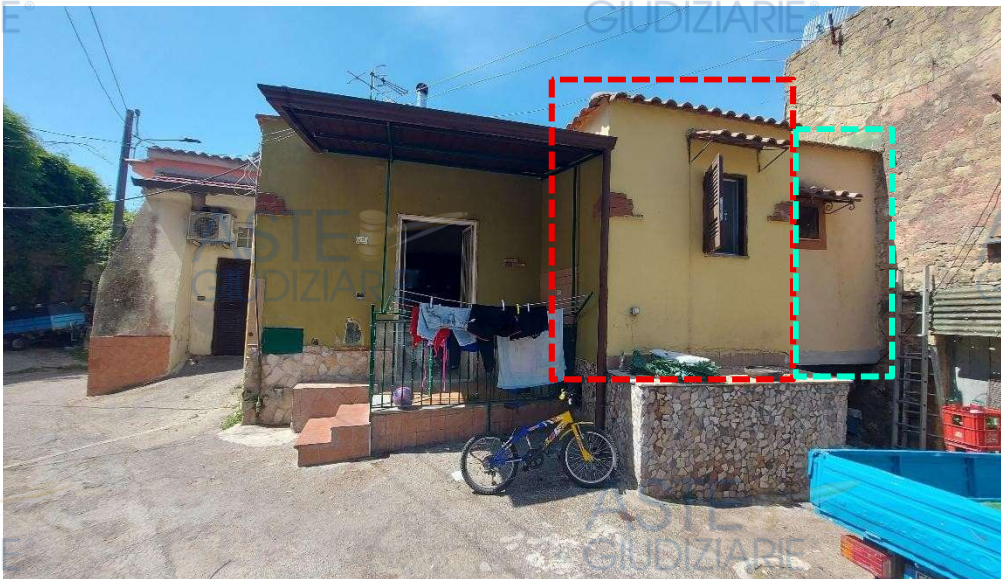
Altresì dall'esamina delle provenienze emerge che gli ampliamenti, costituiti dai locali denominati *antibagno-lavanderia e bagno*, sono stati realizzati verosimilmente in tempi diversi. Di entrambi non si fa menzione nell'atto ultraventennale di compravendita del **07/02/1974** a rogito del Notar Nicola Di Giovine, nel quale il bene 1 viene descritto con diversa consistenza rispetto a quella attuale, mentre la consistenza del bene 2 è conforme all'attualità.

*Indicazione volumetrie ampliamenti post '67*
