TRIBUNALE ORDINARIO DI NAPOLI

PERIZIA IMMOBILIARE

Procedura Esecutiva R.G.E. 146/2006

Esperto stimatore: arch. Paola Di Giacomo

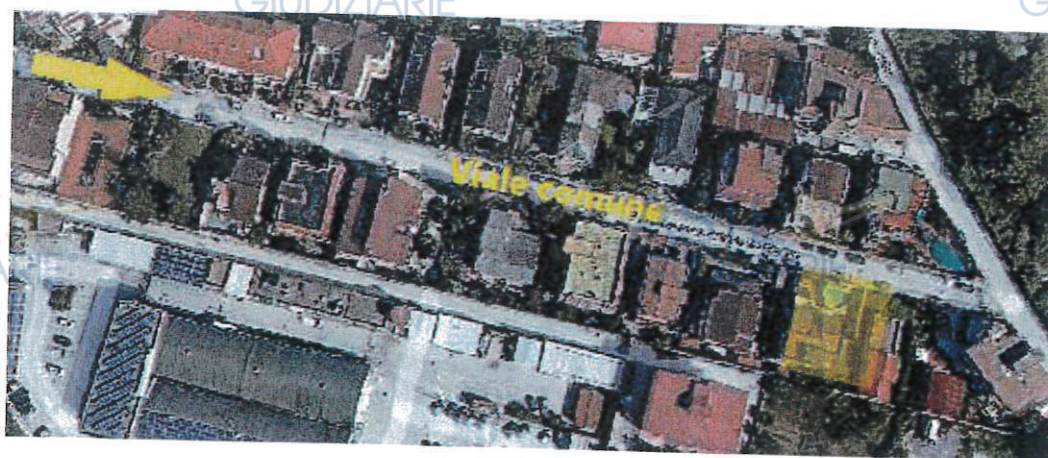
Fig. 2 Vista aerea immobile staggito sito in Napoli Strada provinciale di Caserta n. 234

Come si evince dal rilievo fotografico all'appartamento, oggetto della presente procedura, si accede dal numero civico 234 della Strada provinciale di Caserta. Attraversato il cancello del civico n. 234, si accede ad un viale condominiale sul cui lato destro insiste il villino, al cui primo piano è posto l'immobile oggetto di esecuzione. L'accesso all'immobile avviene attraverso una scala esterna in ferro che si diparte dal giardino del villino e smonta su un ballatoio, posto al primo piano, su cui insiste la porta di ingresso all'appartamento oggetto di

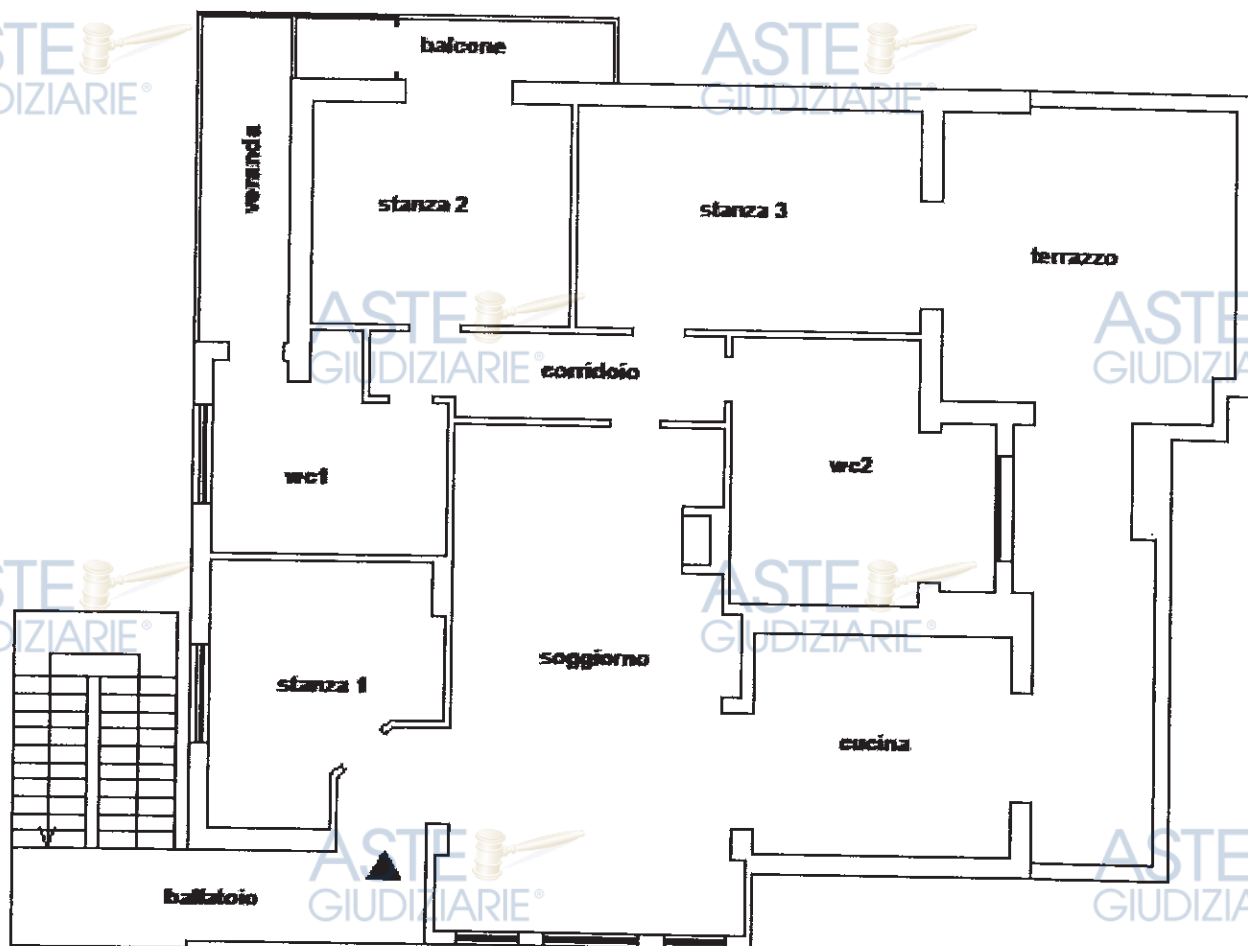
Fig. 6 -Rilevo Stato dei Luoghi Immobile di strada Provinciale di Caserta

Per rendere visibile la sua consistenza è stata realizzata una planimetria in scala 1:100 (cfr. all.to 2) riportando le denominazioni degli ambienti così come di seguito descritti:

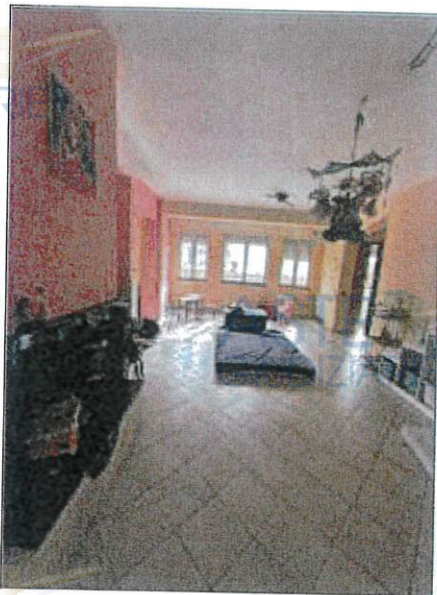
SOGGIORNO

Soggiorno: vi si accede dalla porta di caposcala, dalla cucina, dalla stanza 1 e dal corridoio. Tale ambiente, con una superficie utile pari a circa 36,00 mq e un'altezza di circa 2,80 ml., presenta la pavimentazione in mattonelle di gres di colore chiaro con finitura opaca e disegno geometrico e pareti tinteggiate. L'ambiente è dotato di n.3 finestre con affaccio sul giardino e di un camino (all.to 3).

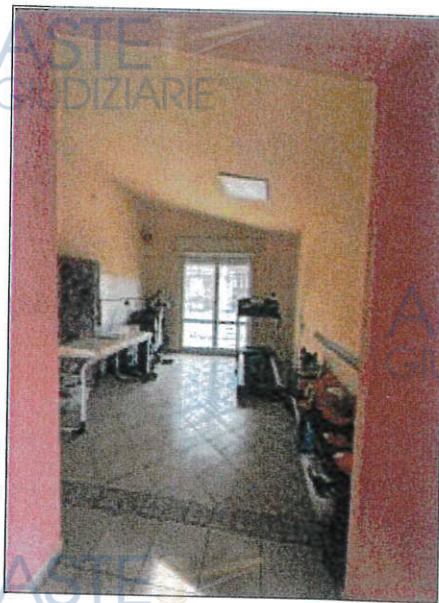
CUCINA

Cucina: vi si accede dal soggiorno attraverso un vano privo di porta e dal terrazzo. Tale ambiente, con una superficie utile pari a circa 14,28 mq e un'altezza di 3,26 ml., presenta la pavimentazione in mattonelle di gres di colore beige con finitura opaca e disegno geometrico, le pareti sono tinteggiate. L'ambiente è dotato di porta finestra con accesso sul terrazzo (all.to 3);

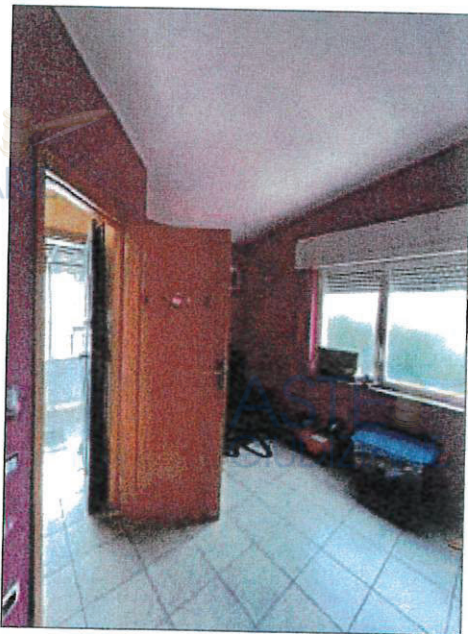
STANZA 1

Stanza n.1: vi si accede dal soggiorno, ha una superficie utile pari a circa 12,10 mq. un'altezza che varia da un max. di circa 3,20 ml. ad un min. di circa 2,54 ml., le pareti sono

tinteggiate e la pavimentazione è composta da mattonelle di gres di colore beige con finitura opaca, risulta dotata di finestra, (all.to 3);

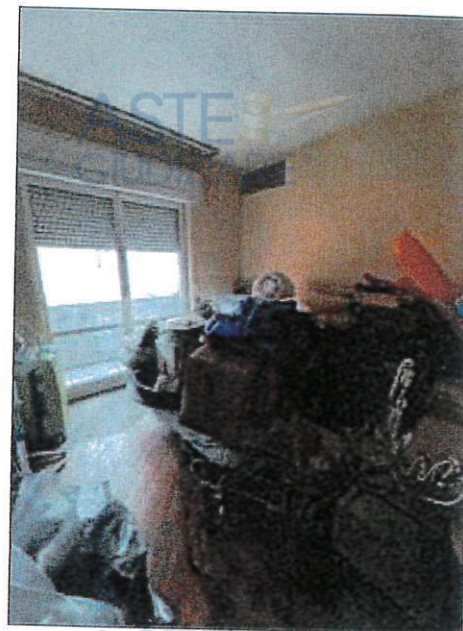
STANZA 2

Stanza n.2: vi si accede dal corridoio e dal balcone, ha una superficie utile pari a circa 14,00 mq ed una altezza di circa 2,80 ml, le pareti sono tinteggiate e la pavimentazione è composta da mattonelle in gres di colore beige con finitura opaca. L'ambiente è dotato di porta finestra con accesso sul balcone (all.to 3).

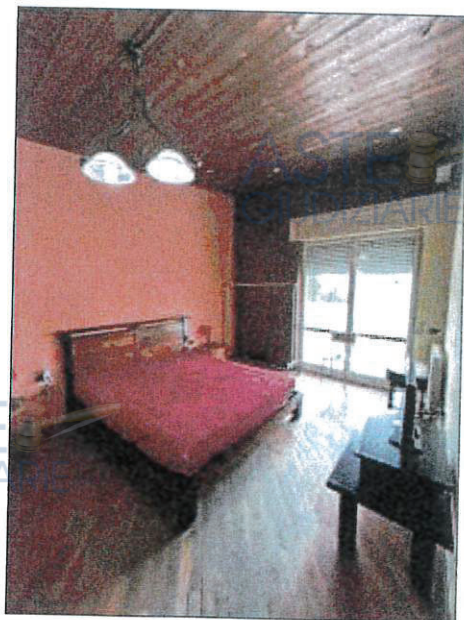
STANZA 3

Stanza n.3: vi si accede dal corridoio e dal terrazzo, ha una superficie utile pari a circa 18,70 mq ed un'altezza che varia da un max. di circa 3,20 ml. ad un min. di circa 2,75 ml, il soffitto è rivestito da listelli in legno, la pavimentazione è composta da parquet, risulta dotata di porta finestra con accesso sul terrazzo a livello (all.to 3).

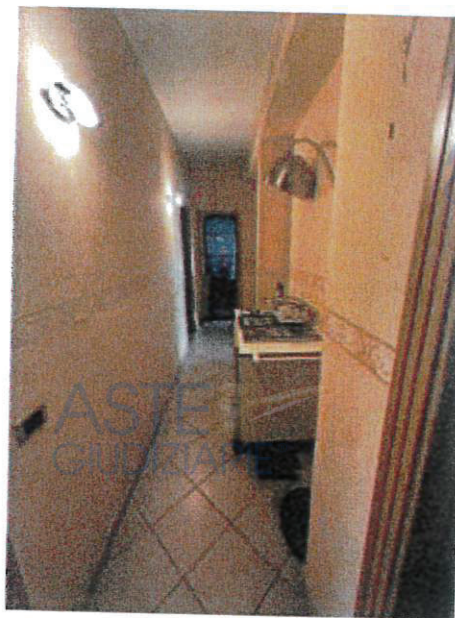
CORRIDOIO

Corridoio: vi si accede dal soggiorno, dalla Stanza 2, dalla Stanza 3, dal wc1 e dal wc.2. L'ambiente ha una superficie utile pari a circa 6,94 mq e un'altezza di circa 2,80 ml. Presenta la pavimentazione in mattonelle di gres di colore beige con finitura opaca e pareti tinteggiate, (all.to 3);

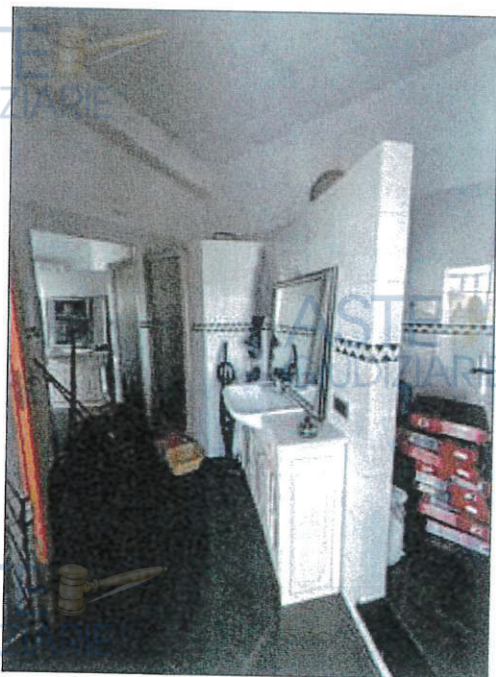
WC 1

Wc n.1: vi si accede dal corridoio e dalla veranda, ha una superficie utile pari a circa 10,24 mq ed un'altezza che varia da un max. di 4,14 ml. ad un min. di circa 3,10 ml. Alle pareti presenta un rivestimento con piastrelle di colore bianco con finitura lucida, la pavimentazione è composta da piastrelle di colore verde con finitura lucida. Tale bagno, dotato di veranda, è completo di servizi igienici e di doccia. ([all.to 3](#)).

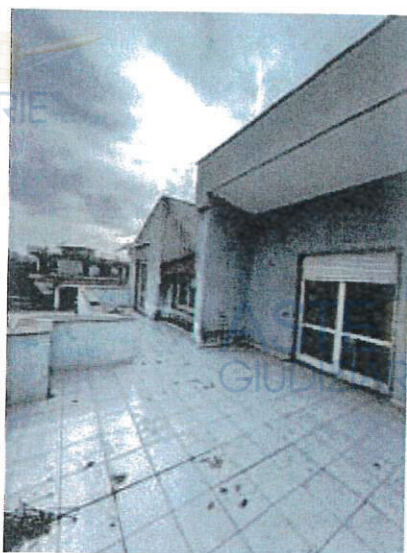
TERRAZZO

Terrazzo: vi si accede dalla cucina e dalla stanza 3. Ha una superficie utile pari a circa 38,54 mq e risulta delimitato da muretti ([all.to 3](#)).

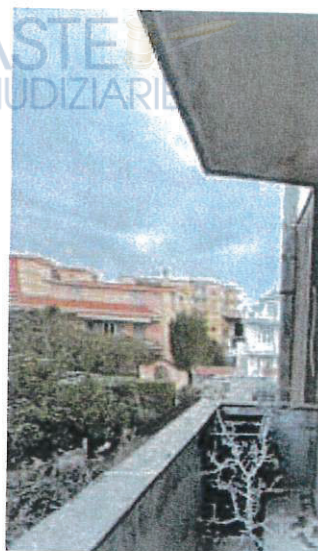
BALCONE

Balcone : vi si accede dalla stanza 2, ha una superficie utile pari a circa 3,33 mq.
