TRIBUNALE DI NAPOLI
SEZIONE CIVILE V
ESPROPRIAZIONI IMMOBILIARI
G.E. Dr. Guglielmo Manera

R.G. 154/2025

PERIZIA IMMOBILIARE

APPARTAMENTO semindipendente ubicato in Quarto (Na), alla via Carlo Bussola n.5 (già via Casalanno n. 104), posto al piano rialzato composto da: pranzo/cucina, due camere, corridoio, un bagno, disimpegno, bagno in veranda e lavanderia, oltre due locali cantina al piano seminterrato, il tutto identificato al N.C.E.U. del comune di Quarto (cfr. Allegato 2 – doc.1):

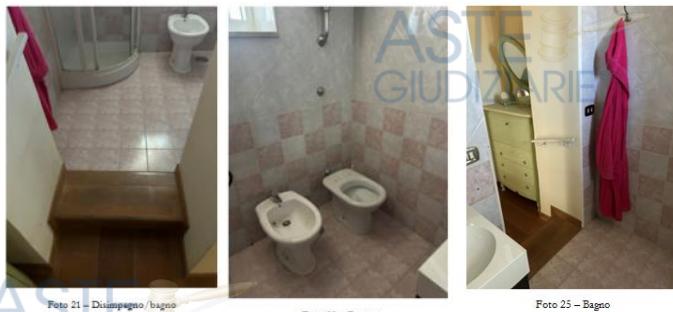
Il bagno, con livello di calpestio più alto di circa 0.70 m rispetto a quello degli altri ambienti, è accessibile dal disimpegno, anch'esso posto a quota superiore rispetto al resto dell'immobile, ed è servito da lavabo, bidet, vaso igienico e doccia ed è dotato di una finestra alta che prospetta sulla corte comune. Il bagno, all'interno del quale si rinvengono macchie di muffa in corrispondenza della finestra, ha altezza interna pari a 2.15 m ovvero, inferiore a quella minima per ambienti di servizio pertinenziali ad immobili residenziali.

Foto 21 - Doccia/bagno

Foto 23 - Bagno

Foto 25 - Bagno

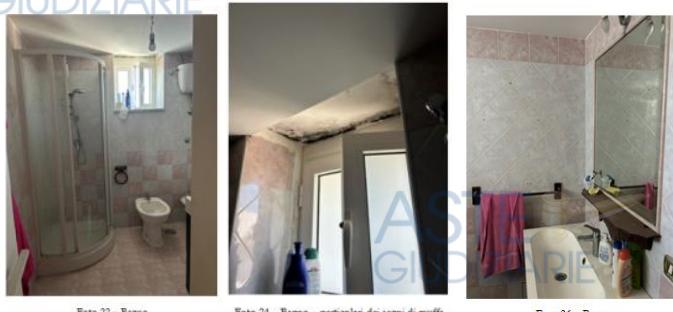
Foto 22 - Bagno

Foto 24 - Bagno - particolari dei segni di muffa

Foto 26 - Bagno

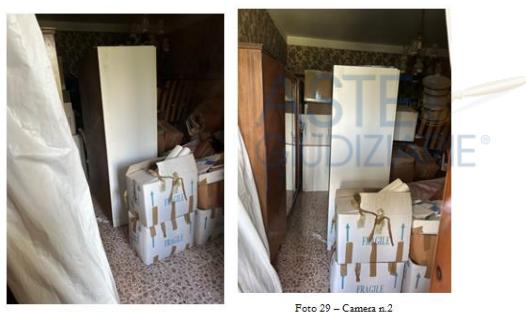
La seconda camera del cespite, adibita a deposito, ha attualmente accesso direttamente dal ballatoio esterno attraverso una porta in legno, è dotata di una porta finestra dalla quale si accede al balcone posteriore lato est ed è pavimentata con graniglia di remota fattezza e rivestita alle pareti con un parato a motivi floreali.

Foto 27 - Camera n.2

Foto 29 - Camera n.2

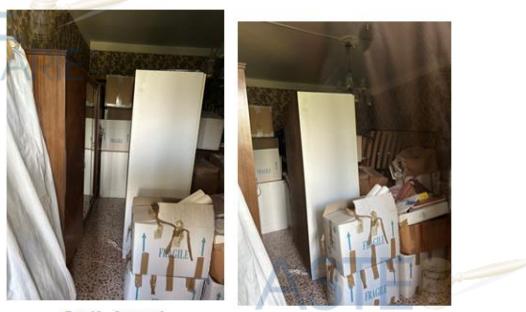
Foto 28 - Camera n.2

Foto 30 - Camera n.2

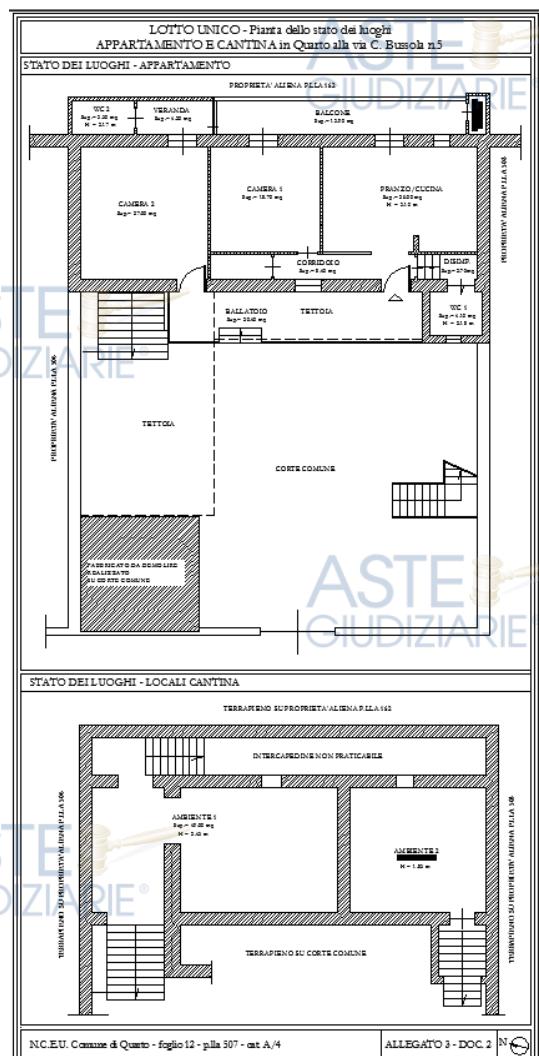
Rilievo dello stato dei luoghi

Le consistenze rilevate, relative alle superfici calpestabili sono le seguenti:

UNITÀ IMMOBILIARE	Liv.	Utilizzo attuale	Sup. calpestabile	Coeff.	Sup. Raggiungibile
APPARTAMENTO					
Pranzo/cucina	R	Residenziale	26.00 mq	1	26.00 mq
Camera n.1	R	Residenziale	18.70 mq	1	18.70 mq
Camera n.2	R	Residenziale	27.00 mq	1	27.00 mq
Corridoio	R	Residenziale	8.70 mq	1	2.70 mq
Disimpegno	R	Residenziale	2.40 mq	1	8.40 mq
Wc	R	Residenziale	4.10 mq	1	4.10 mq
Wc 2 in veranda	R	Residenziale	3.50 mq	1	3.50 mq
Lavanderia	R	Lavanderia	1.10 mq	1	1.10 mq
Veranda	R	Veranda	4.20 mq	1	4.20 mq
Tot. sup. netta			95.70 mq		
Ballatoio	R	Ballatoio	20.40 mq	0.25	5.10 mq

Balcone	R	Balcone	13.90 mq	0.25	3.50 mq
UNITÀ IMMOBILIARE	Liv.	Utilizzo attuale	Sup. calpestabile	Coeff.	Sup. Raggiungibile
CANTINATO					
Ambiente 1	S1	Cantina	49.00 mq	0.30	14.70 mq
Ambiente 2	S1	Cantina	27.80 mq	0.30	8.30 mq

La superficie netta calpestabile dell'appartamento è pari, arrotondata, a 96.00 mq, con una superficie del balcone pari a 14.00 mq, una superficie del ballatoio pari a 20.00 mq ed una superficie netta calpestabile del cantinato pari, arrotondata, a 77.00 mq. La superficie lorda commerciale dell'intero compendio è pari arrotondata, pari a 100.00 mq.

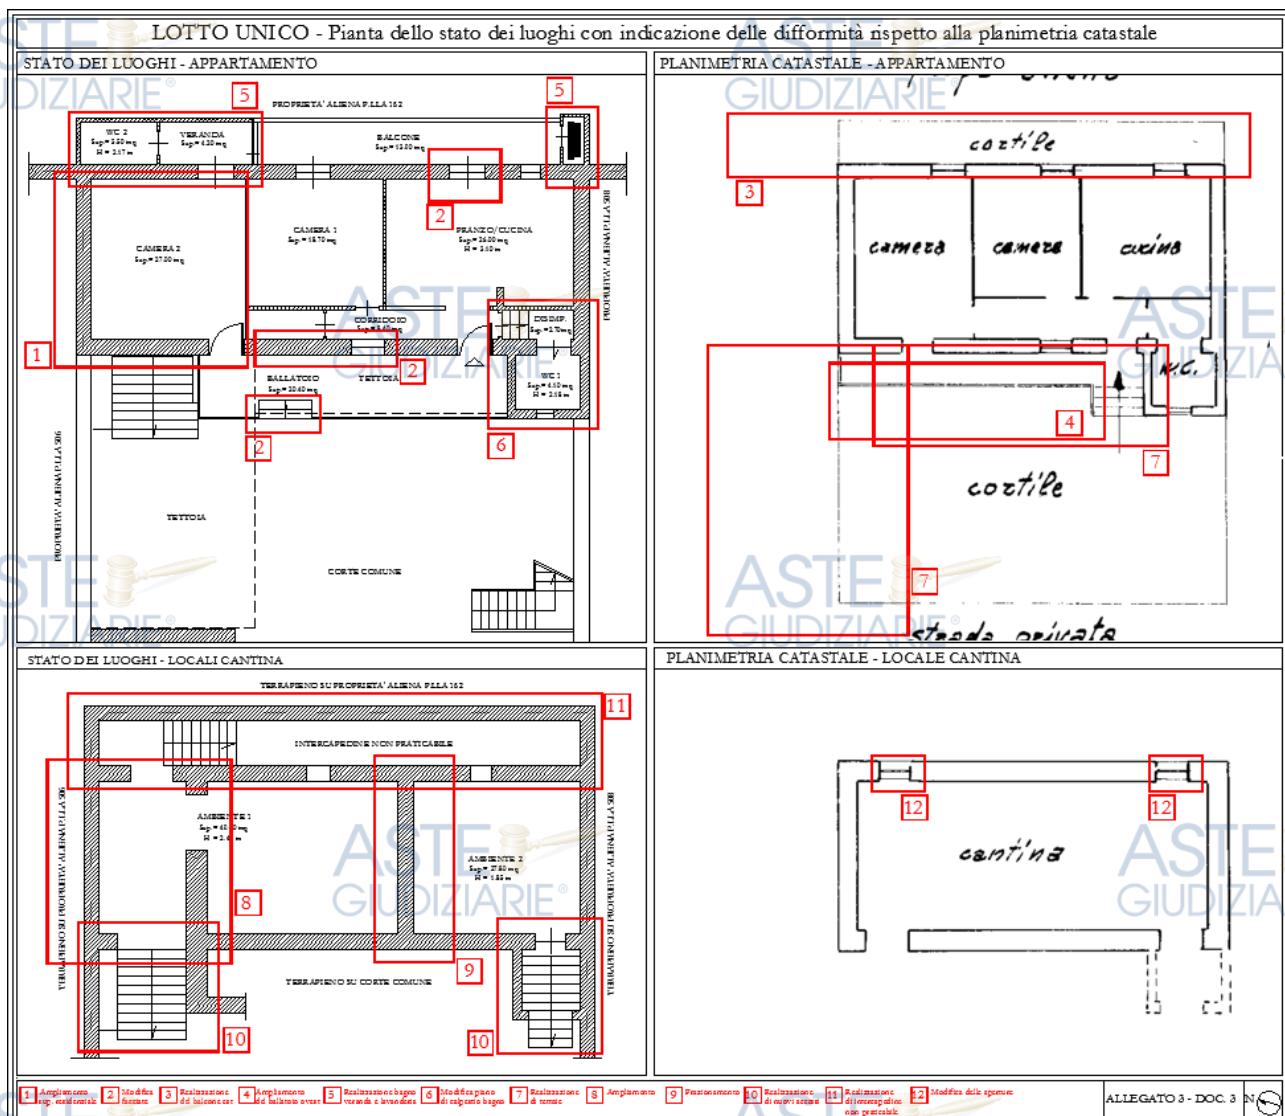
Confronto tra stato dei luoghi e planimetria catastale

- 8) ampliamento di superficie;
- 9) frazionamento in due locali;
- 10) realizzazione di nuovi accessi;
- 11) realizzazione di intercapedine non praticabile;
- 12) modifica delle aperture lato est.

Per l'adeguamento alle disposizioni di cui all'art. 19 DL 31 maggio 2010 n. 78, conv. in L. 30 luglio 2010, n. 122 (conformità catastale) va osservato che allo stato, non è possibile presentare DOCFA per l'aggiornamento della planimetria catastale, in quanto le opere sono state realizzate senza titolo urbanistico.

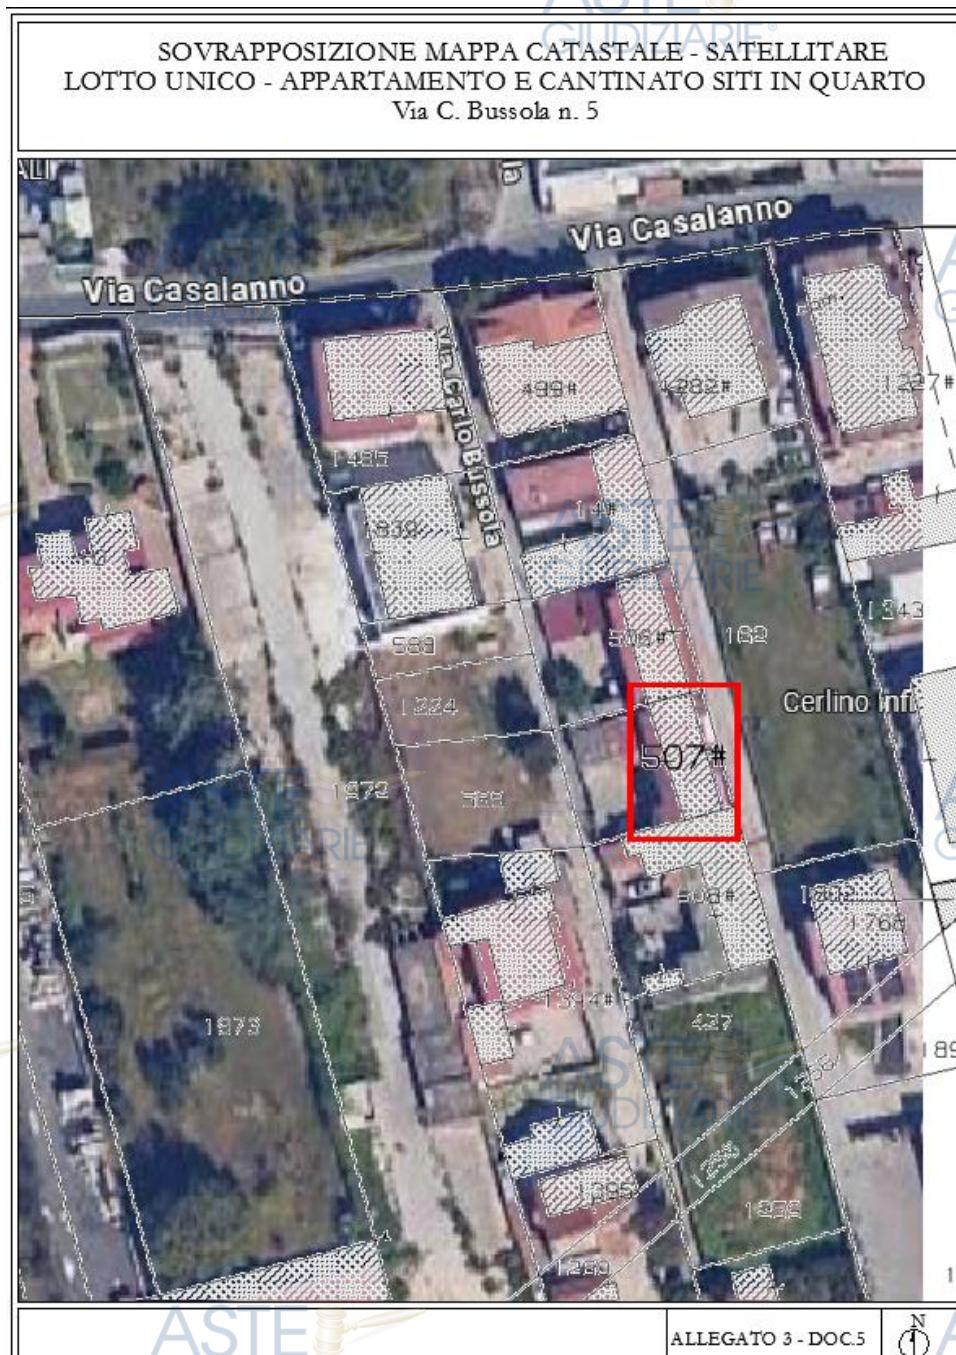
Sovrapposizione della foto satellitare con la mappa catastale

Al fine di verificare l'esatta individuazione dell'immobile oggetto di pignoramento, l'Esperto ha effettuato la sovrapposizione della foto satellitare con la mappa catastale attuale, verificando che lo stato dei luoghi non corrisponde a quanto rappresentato nella mappa catastale per errata rappresentazione della sagoma del fabbricato, per mancata rappresentazione, come detto, del piccolo fabbricato che insiste sulla corte comune e della tettoia ivi realizzata in ferro e laterizio (cfr. Allegato 3 – doc.5).

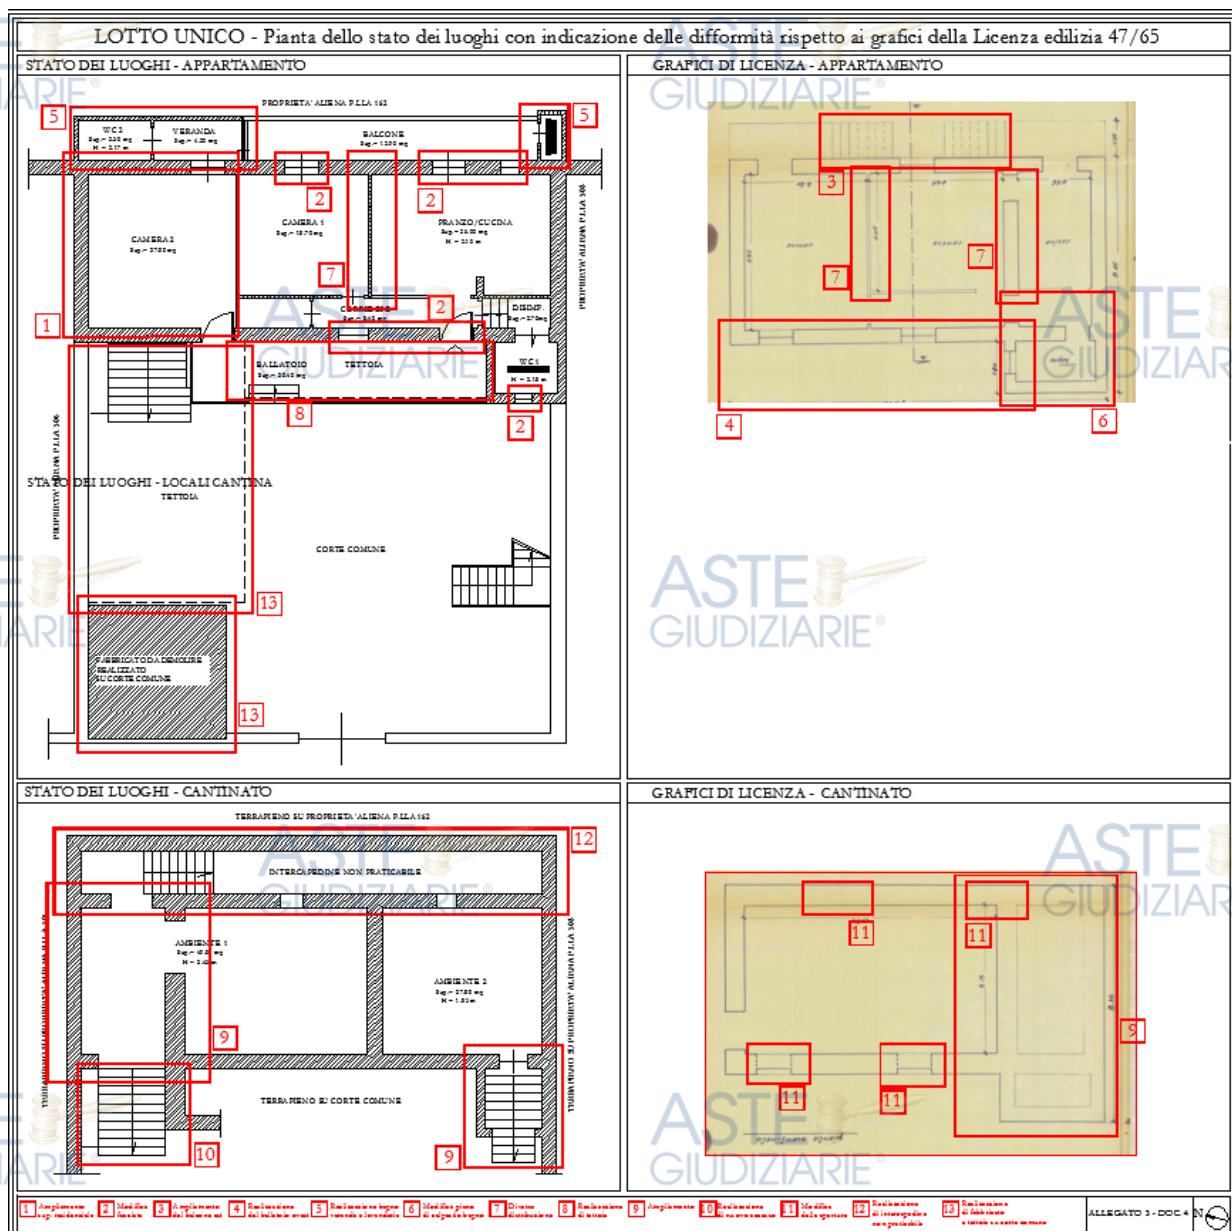
Confronto tra stato dei luoghi e grafici li licenza edilizia

- 9) ampliamento del cantinato;
- 10) realizzazione di nuovo accesso;
- 11) realizzazione di nuove aperture lato est e modifica delle aperture lato ovest;
- 12) realizzazione di un'intercapedine sotto al balcone del piano rialzato;
- 13) realizzazione di fabbricato e tettoia su corte comune.

La destinazione d'uso catastale del compendio è residenziale con cantinato pertinenziale al seminterrato, pertanto compatibile con quella prevista nello strumento urbanistico comunale, nonché coincidente con quella censita in catasto.
