# TRIBUNALE DI NAPOLI

## Perizia di Stima Immobiliare

LOTTO UNICO

VILLETTA INDIPENDENTE A SCHIERA "PARCO CUMA 67" – POZZUOLI (NA)

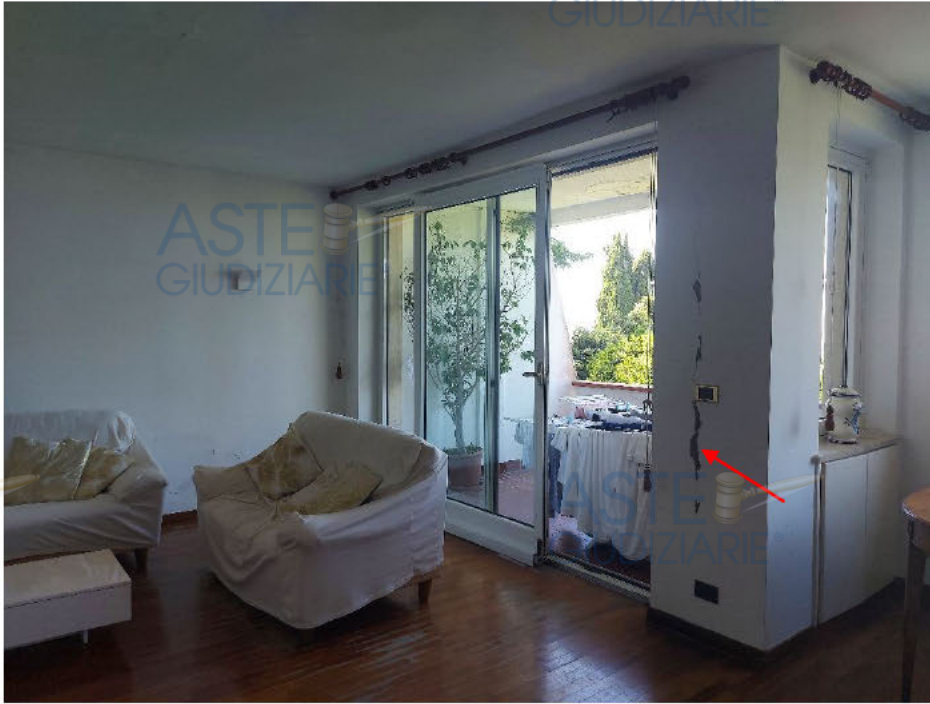
- Si rilevano lesioni che interessano alcune murature perimetrali e tramezzi dei locali salone, disimpegno e antibagno del piano terra, causate dalle recenti scosse di terremoto che stanno interessando il comune di Pozzuoli. A seguito di analisi, a mezzo strumentazione, di tali lesioni, si è verificato che all'attualità non sussistono danni strutturali alle strutture portanti che possano mettere a rischio la staticità del cespite e dei suoi fruitori.

*Particolare - lesione su muratura perimetrale salone*ASTE  
GIUDIZIARIE®ASTE  
GIUDIZIARIE®ASTE  
GIUDIZIARIE®ASTE  
GIUDIZIARIE®

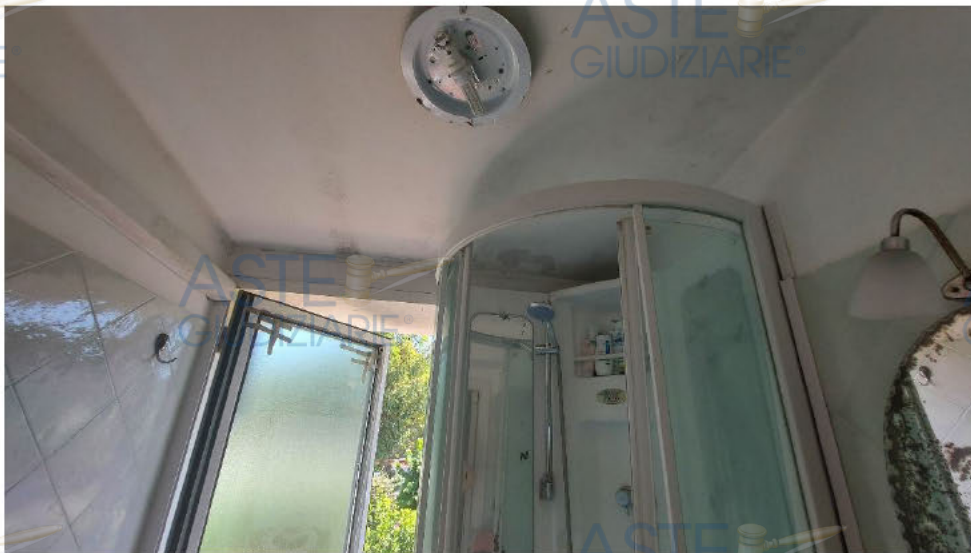
- Si riscontrano tracce di infiltrazioni su una piccola porzione del soffitto del salone in prossimità della parete a nord-ovest; al primo piano su parte del soffitto della camera L1, sempre in prossimità della parete a nord-ovest, e su quello del locale bagno wc2. Sono visibili difatti i tipici sintomi delle infiltrazioni d'acqua, quali macchie, muffa e "imbollatura" della tinteggiatura con, in taluni casi, conseguente distacco della stessa.

*Tracce infiltrazioni soffitto bagno wc 2*ASTE  
GIUDIZIARIE®ASTE  
GIUDIZIARIE®

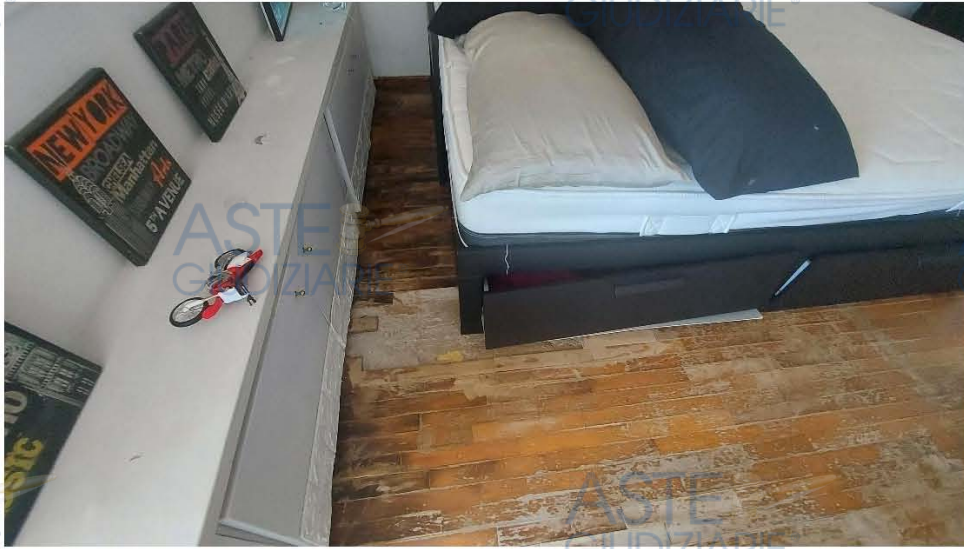
- Nella camera L1 si rilevano infiltrazioni di acqua di diversa entità su tutto la pavimentazione, con rigonfiamento di parte dei listelli del parquet e successivo distacco di alcuni, specialmente nelle vicinanze della parete attigua al terrazzo. Ad una prima analisi visiva, tali infiltrazioni sono dovute ad errata pendenza (*contropendenza*) del massetto del terrazzo, che in occasione di copiose piogge non fa defluire le acque meteoriche verso lo scarico della pluviale, bensì verso la parte inferiore della parete sud-ovest della camera L1. In tal modo l'acqua piovana penetra lungo il solaio della camera provocando danni alla pavimentazione.

Particolare - danni infiltrazioni pavimentazione camera L3
