*Procedimento Civile R.G.E. N. 177/2024*

## Perizia di Stima Immobiliare

LOTTO UNICO

VILLETTA INDIPENDENTE A SCHIERA "PARCO CUMA 67" – POZZUOLI (NA)

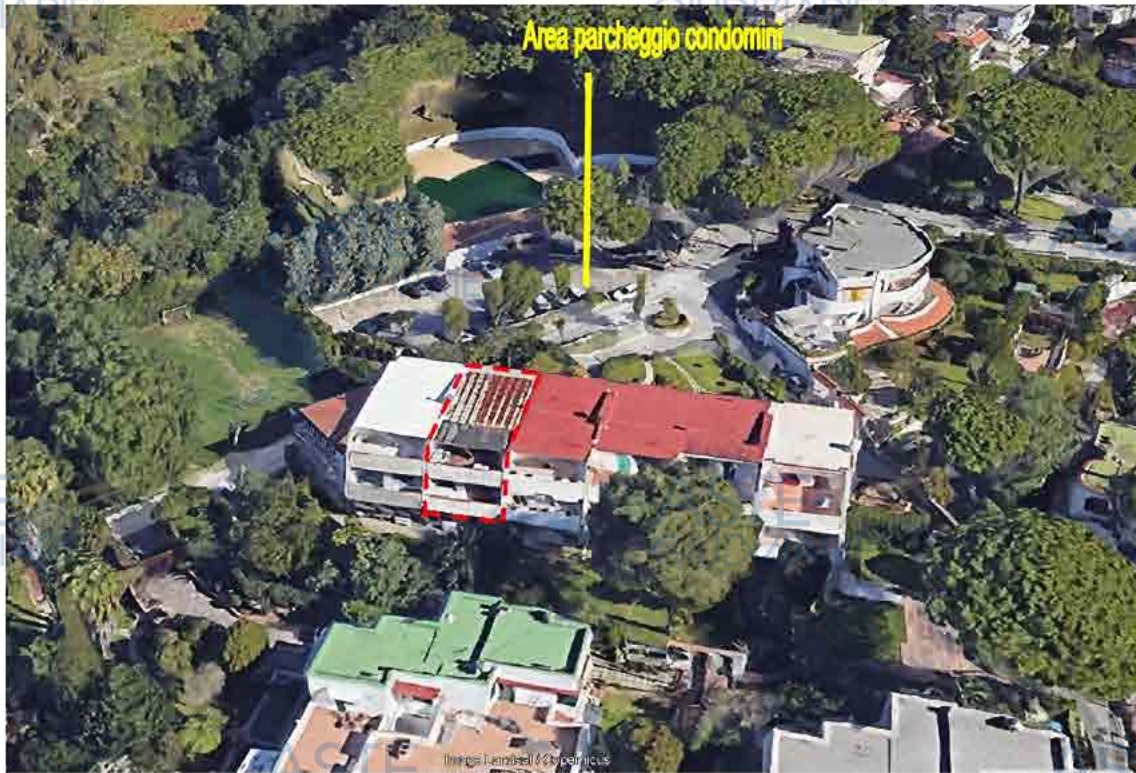
*Prospetto sud-ovest - indicazione cespite pignorato ed area di parcheggio auto*

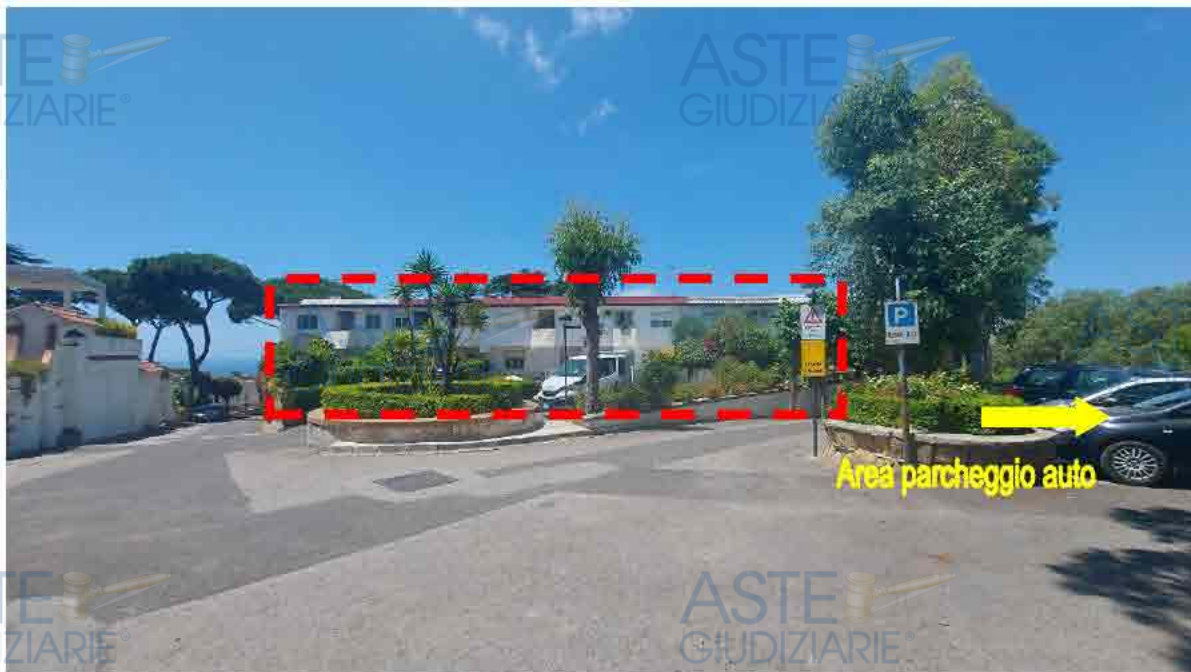
*Viali condominiali Parco Cuma – fabbricato cespite*

Il fabbricato rettangolare, tipologia "a stecca", realizzato in struttura portante in c.a. e solai in latero-cemento, di tre piani fuori terra, al suo esterno si presenta nel complesso in discreto stato di manutenzione. I prospetti sono rifiniti con pittura di colore bianco. La copertura è a doppia falda.

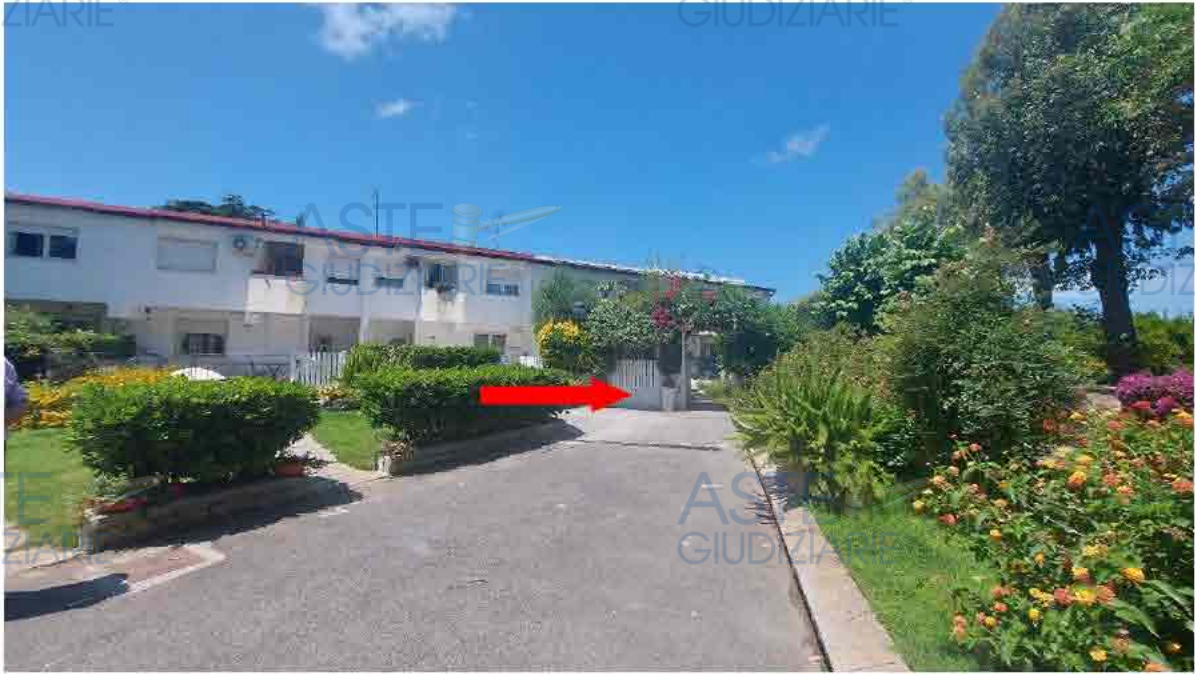
*Prospetto nord-est - accesso pedonale cespite*

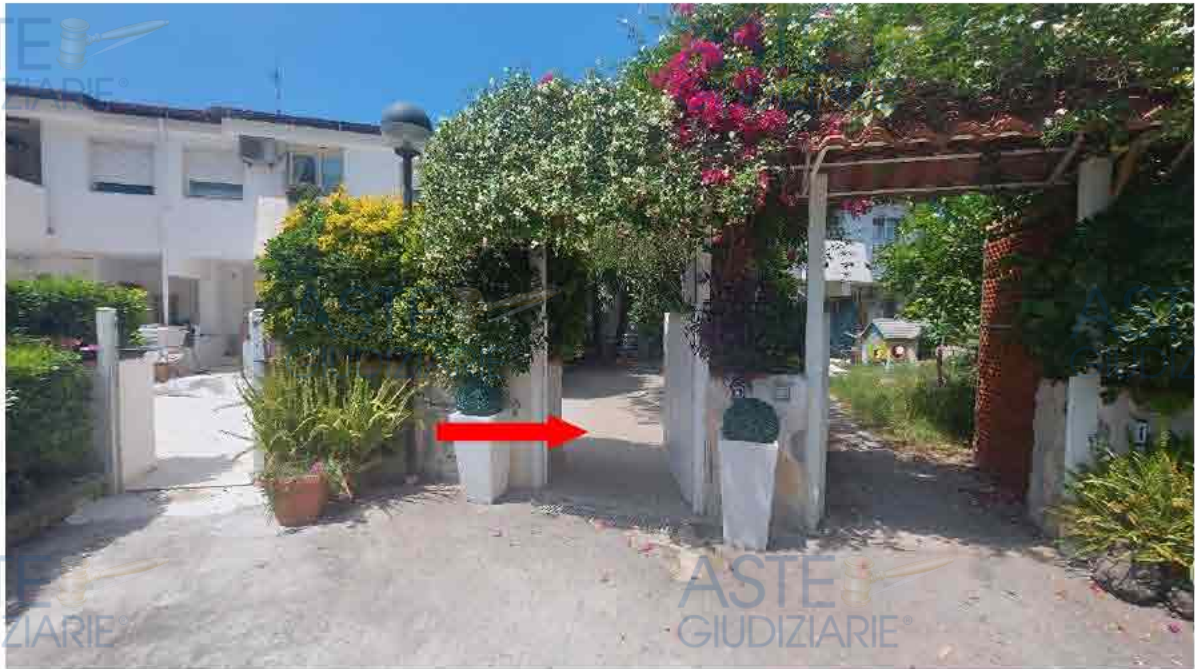
*Cancelletto accesso cespite pignorato*

Oltrepassando il cancelletto pedonale, in legno tinteggiato di bianco, si entra nell'area esterna di pertinenza della villetta pignorata, pavimentata, con aiuole perimetrali, dove sono presenti arbusti e alberi, ed il cui perimetro è delineato da muretto sormontato da rete metallica.

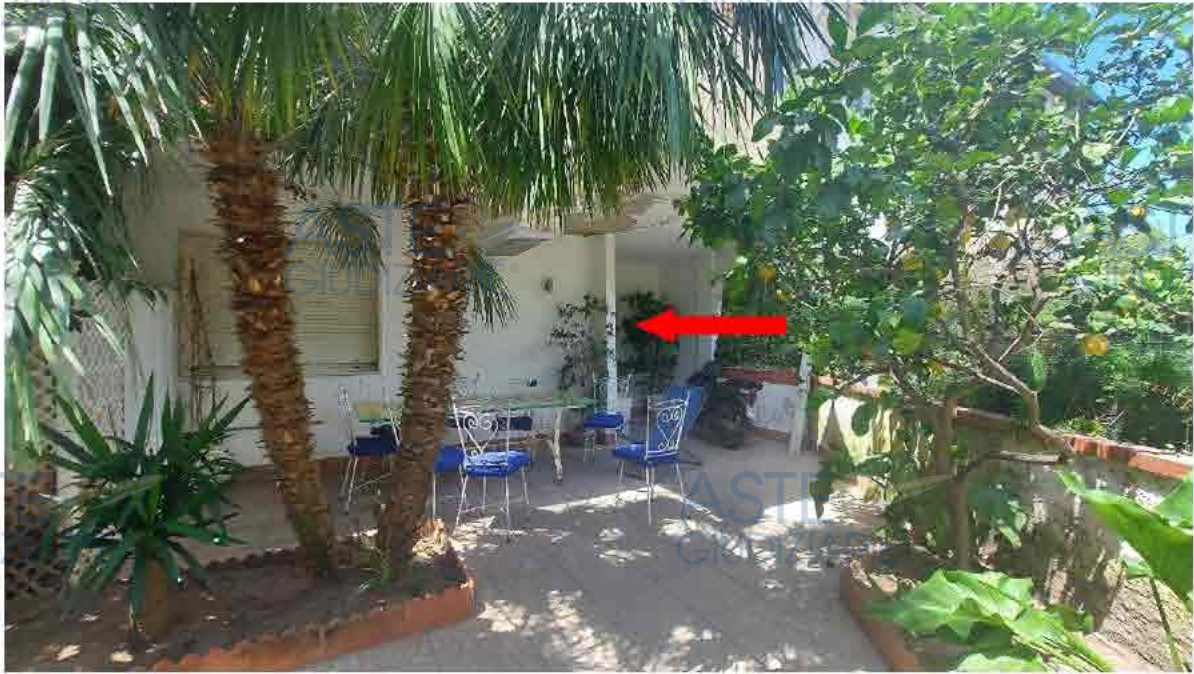
*Zona del porticato – indicazione accesso villetta*

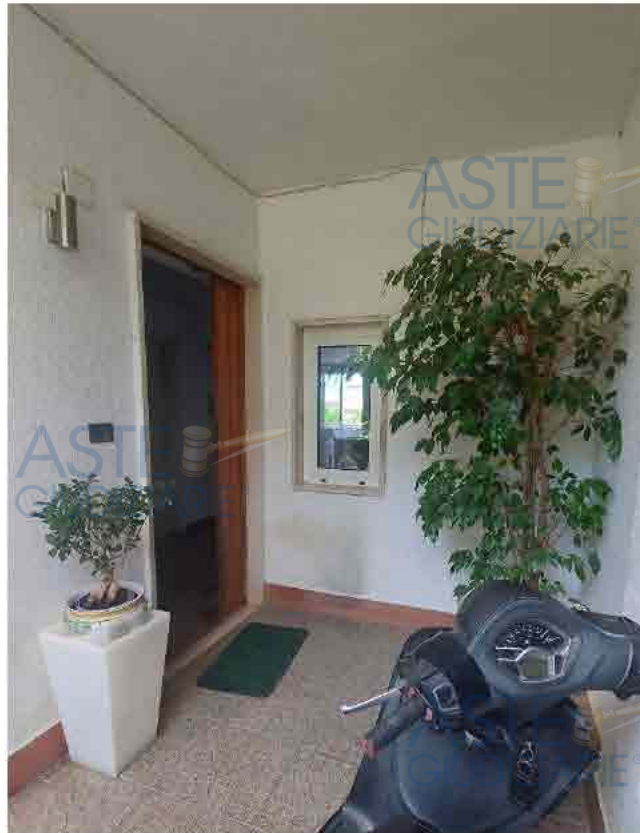
*Zona del porticato – porta accesso cespite*

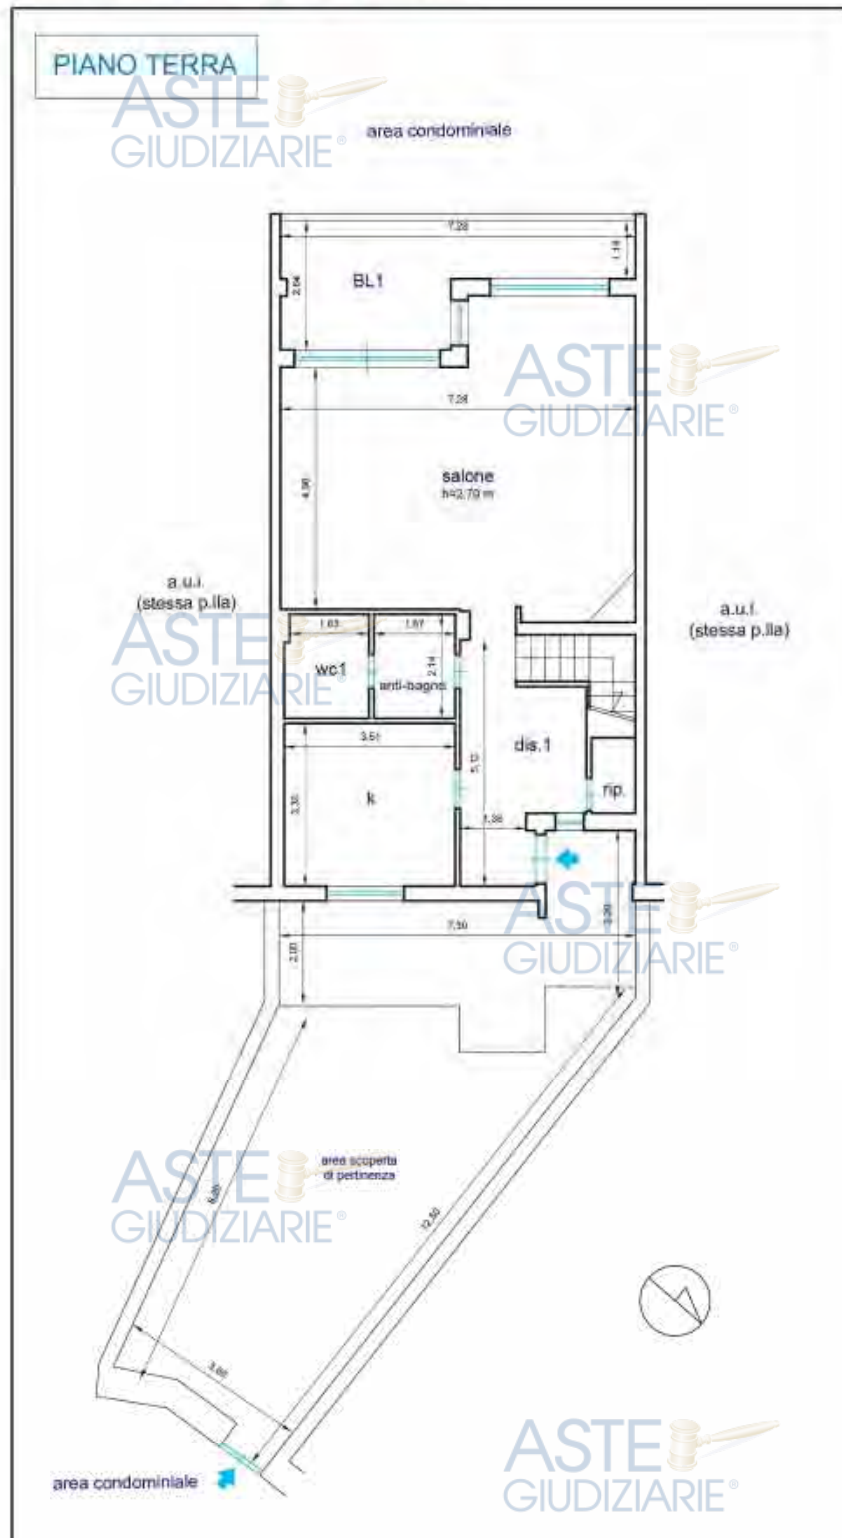
villetta piano T-1 (C.F. fg. 44 p.lia 595 sub. 2)

## STATO DI FATTO - PIANTE

Gli ambienti del piano terra hanno una copertura piana con l'altezza netta di 2,70 m, quelli del piano primo hanno altezza variabile: quella massima è al colmo della doppia falda pari a 2,90 m, quella media di circa 2,46 m. Le tramezzature hanno uno spessore di circa 10 cm; i muri esterni di circa 35 cm. Le finiture sono di buona qualità. Gli **infissi esterni** sono realizzati in alluminio anodizzato bianco scorrevoli ed a battente, le persiane esterne sono sia in pvc del tipo "avvolgibile" con cassonetti in alluminio, che in legno del tipo "napoletana". Le **porte** interne, tipologia a battente, sono in legno. Le superfici delle pareti e dei soffitti sono tinteggiate con pittura di colore bianco. La cucina presenta un rivestimento di piastrelle quadrate di piccolo formato di colore chiaro ad altezza di circa 2,20 m nella zona cottura. Nei bagni le pareti

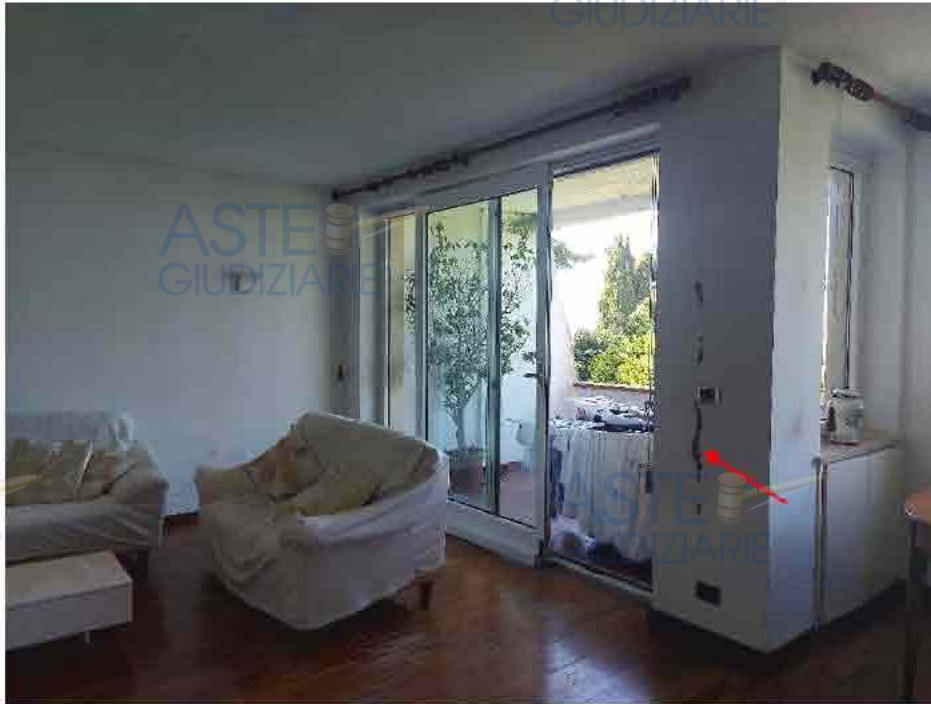
- Si rilevano lesioni che interessano alcune murature perimetrali e tramezzi dei locali salone, disimpegno e antibagno del piano terra, causate dalle recenti scosse di terremoto che stanno interessando il comune di Pozzuoli. A seguito di analisi, a mezzo strumentazione, di tali lesioni, si è verificato che all'attualità non sussistono danni strutturali alle strutture portanti che possano mettere a rischio la staticità del cespite e dei suoi fruitori.

*Particolare - lesione su muratura perimetrale salone*ASTE  
GIUDIZIARIE®ASTE  
GIUDIZIARIE®ASTE  
GIUDIZIARIE®ASTE  
GIUDIZIARIE®ASTE  
GIUDIZIARIE®ASTE  
GIUDIZIARIE®

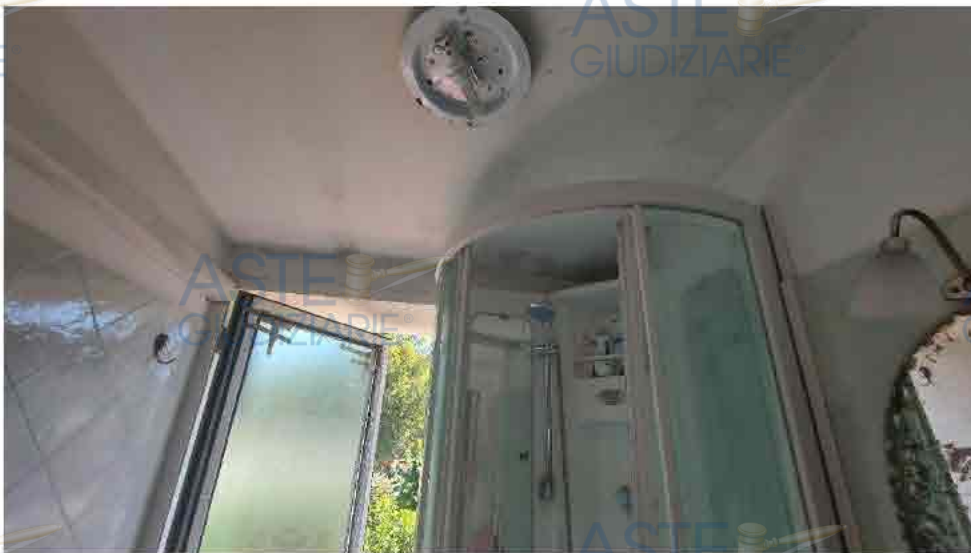
- Si riscontrano tracce di infiltrazioni su una piccola porzione del soffitto del salone in prossimità della parete a nord-ovest; al primo piano su parte del soffitto della camera L1, sempre in prossimità della parete a nord-ovest, e su quello del locale bagno wc2. Sono visibili difatti i tipici sintomi delle infiltrazioni d'acqua, quali macchie, muffa e "imbollatura" della tinteggiatura con, in taluni casi, conseguente distacco della stessa.

*Tracce infiltrazioni soffitto bagno wc 2*ASTE  
GIUDIZIARIE®ASTE  
GIUDIZIARIE®ASTE  
GIUDIZIARIE®

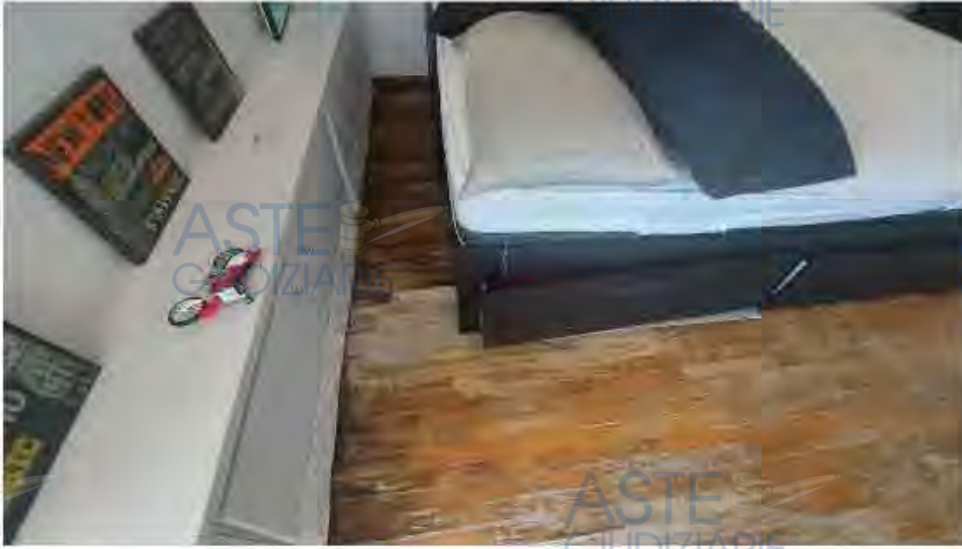
- Nella camera L1 si rilevano infiltrazioni di acqua di diversa entità su tutto la pavimentazione, con rigonfiamento di parte dei listelli del parquet e successivo distacco di alcuni, specialmente nelle vicinanze della parete attigua al terrazzo. Ad una prima analisi visiva, tali infiltrazioni sono dovute ad errata pendenza (*contrapendenza*) del massetto del terrazzo, che in occasione di copiose piogge non fa defluire le acque meteoriche verso lo scarico della pluviale, bensì verso la parte inferiore della parete sud-ovest della camera L1. In tal modo l'acqua piovana penetra lungo il solaio della camera provocando danni alla pavimentazione.

Particolare - danni infiltrazioni pavimentazione camera L3
