ASTE  
GIUDIZIARIE® **Tribunale di Napoli**  
**V SEZIONE CIVILE**

n° R.G.E. 18/2023

**RELAZIONE DELL'ESPERTO**

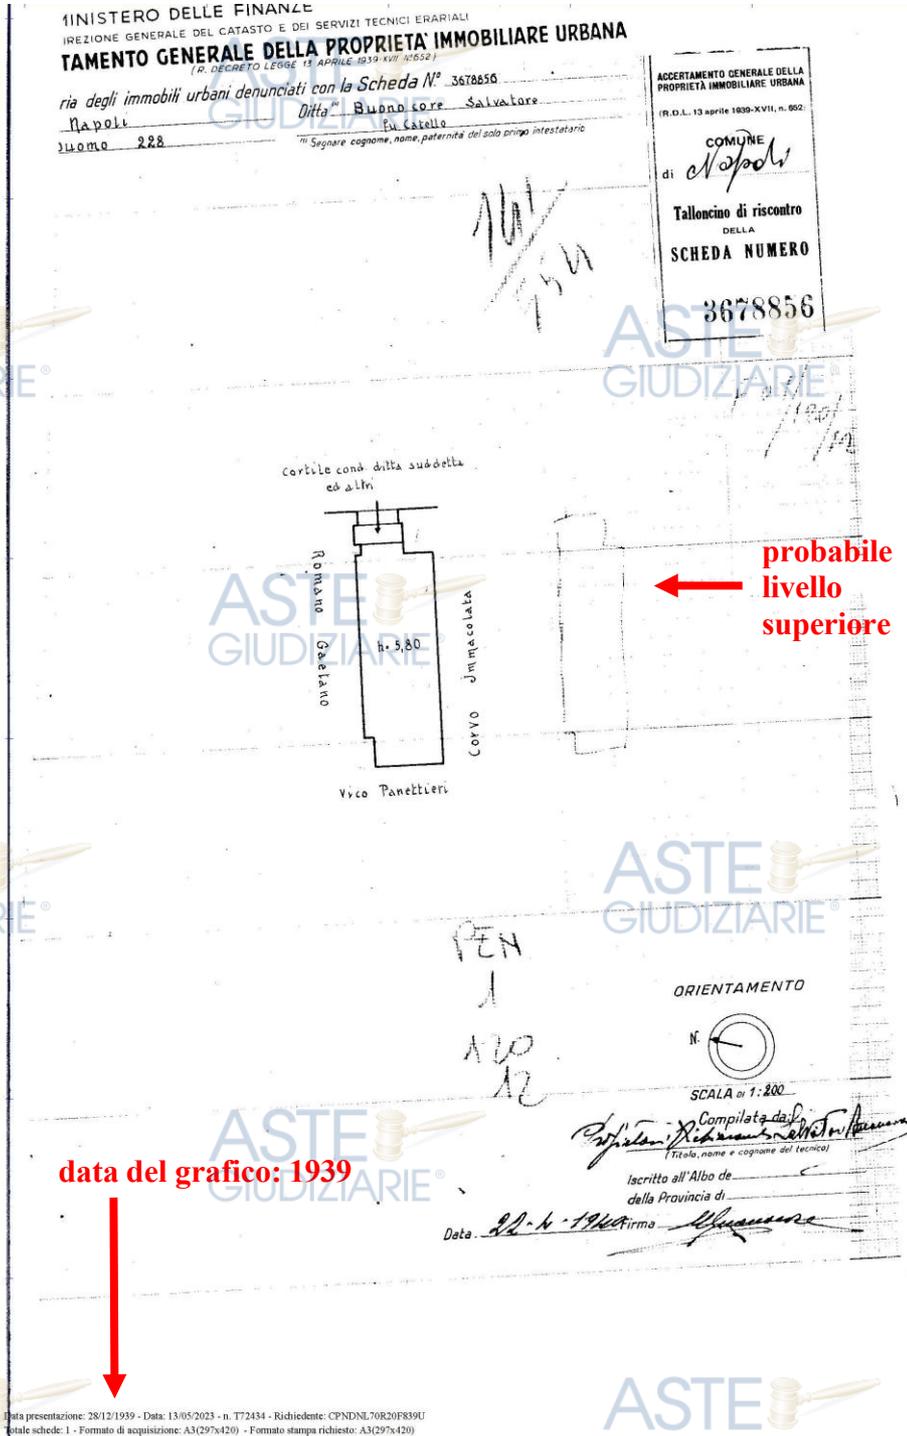
Figura 2: Pianta catastale dell'immobile censito come sez. PEN foglio 1 particella 120 subalterno 12 (fuori scala)

A due livelli corrisponde la più antica consistenza di superficie annotata nella visura censuaria del “subalterno 12” (pure acquisita e non riportata per brevità).

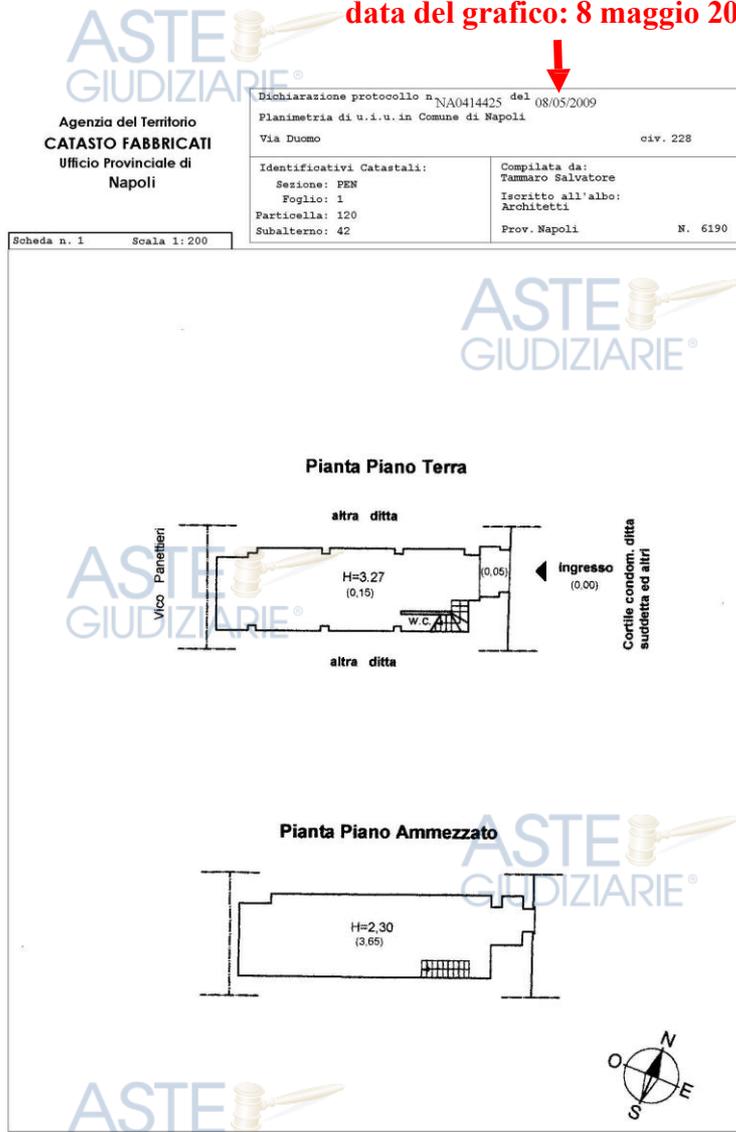
**Figura 3:** Pianta catastale dell'immobile censito come sez. PEN foglio 1 particella 120 subalterno 42 (fuori scala)

- In data 8 maggio 2009, **successivamente** all’acquisto da parte dei *debitori eseguiti*, con variazione catastale avente causale <variazione della destinazione C2 magazzino e deposito – C1 negozio> (pratica NA0414425), il “subalterno 12” è stato soppresso e si è originato il “subalterno 42” menzionato nell’atto di pignoramento e nella relativa nota di trascrizione.

data del grafico: 8 maggio 2009

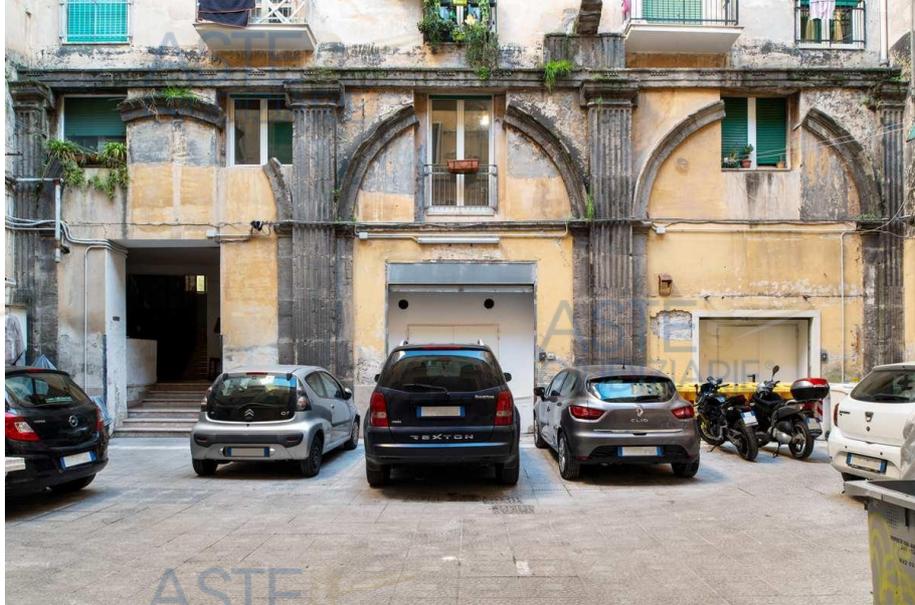
**Figura 5:** Attualità (cortile interno retrostante al cancello distinto come civico 23)

A norma dell'art. 6 del Regolamento di Condominio il cortile interno retrostante il cancello distinto come civico 23 deve ritenersi di proprietà dei soli immobili a cui risulta effettivamente asservito.
