**RELAZIONE DI CONSULENZA
TECNICA D'UFFICIO**

Tribunale Civile di Napoli - Sezione esecuzioni immobiliari
G.U. dott. Colandrea

Procedura di espropriazione **203/2024**

I cespiti oggetto della consulenza tecnica sono le unità immobiliari **site Napoli alla via Michele Guadagno n. 51, piano terra, e piano S1 per la piena proprietà**. I beni oggetto del pignoramento sono riportati al NCEU della Provincia di Napoli:

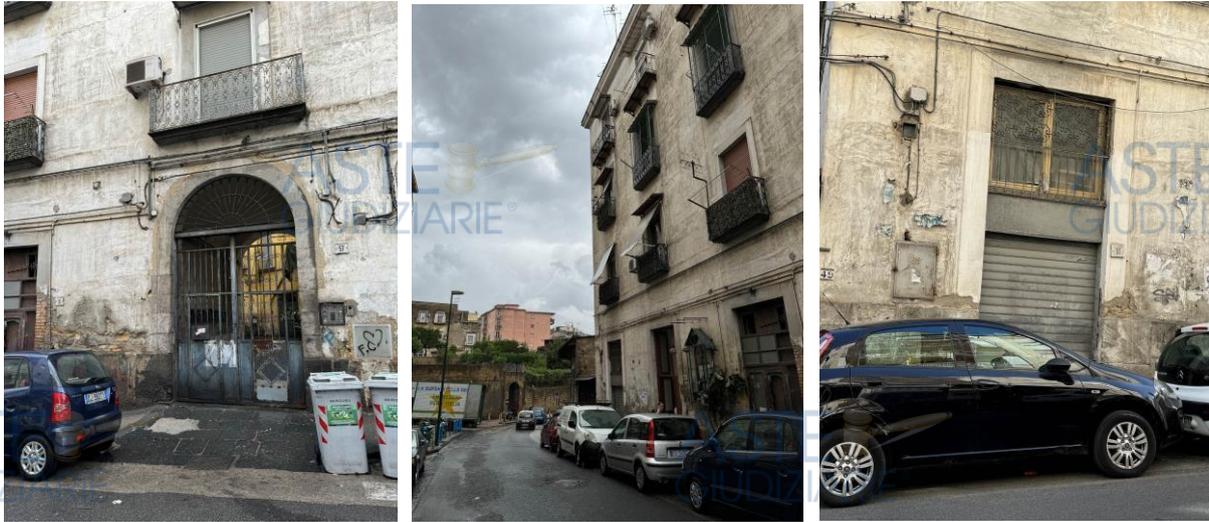
Gli immobili pignorati sono composti da un appartamento posto al piano terra e da una cantina posta al piano seminterrato. Gli immobili fanno parte di un fabbricato antico in tufo di tre piani al quale si accede tramite un cancello in ferro di colore grigio con accesso pedonale. Gli immobili oggetto del pignoramento sono all'interno del fabbricato al civico n. 51, al quale si accede direttamente tramite la strada principale via Michele Guadagno. Il fabbricato si presenta in buono stato conservativo. Il

fabbricato confina: a nord e a sud con strada carrabile, ad est e ad ovest con altri fabbricati . (cfr. allegato A, foto da 1 a 6).

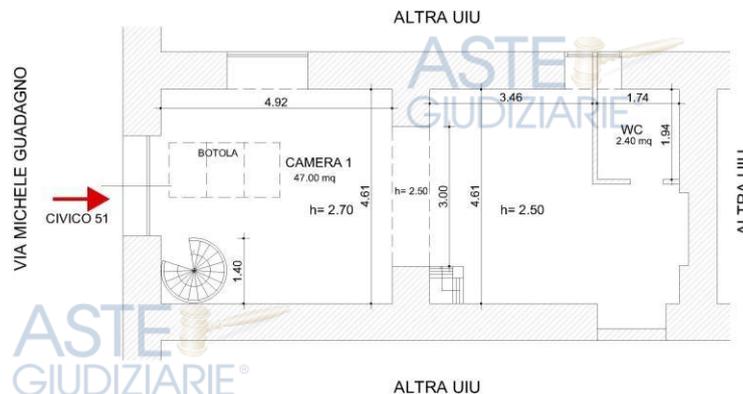
PIANO TERRA

L'immobile posto al piano terra (cfr. allegato B) è di 60 mq circa, oltre il piano soppalcato; l'altezza utile è di circa 2,70 m nella prima parte e 2,50 m nella seconda parte, nel dettaglio è composto da un unico grande vano e un piccolo bagno.

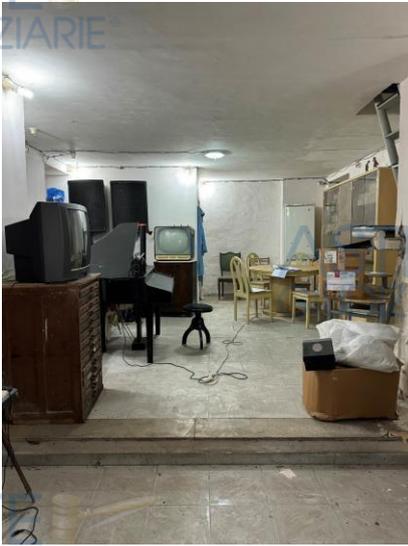
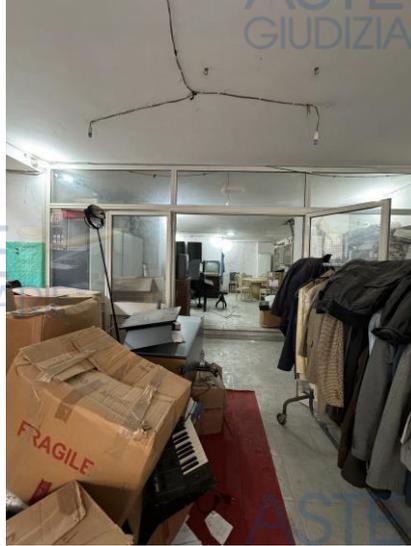
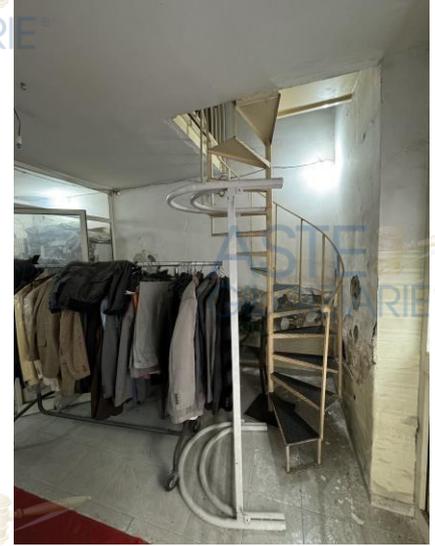
- La camera 1 è utilizzata come un grande e unico deposito di materiale di vario genere ed è di circa 50,00 mq; vi si accede direttamente dal portone fronte strada; il pavimento è rifinito con mattonelle in gres porcellanato colore chiaro formato quadrato; le pareti e il soffitto sono trattati con intonaco e pittura di colore chiaro; l'intera camera ha la forma di una volta a botte, la parte iniziale sotto il soppalco ha un'altezza utile è di 2,70, la seconda parte ha un'altezza di 2,50; vi sono due scale di accesso al soppalco, una a forma di chiocciola e una più piccola quadrata; nella grande camera vi è anche un piccolo bagno; all'ingresso vi è una botola per l'accesso all'immobile sottostante;

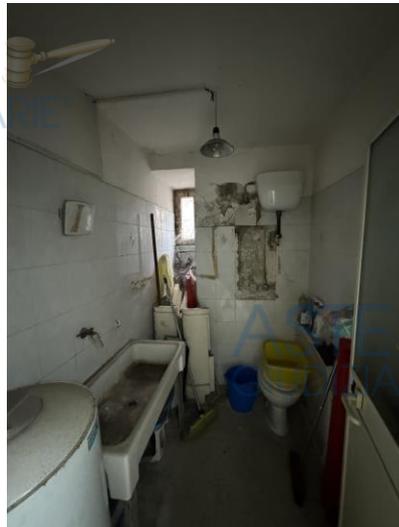
- Il bagno è di circa 3,40 mq con un'altezza di circa 2,40 m; ha il rivestimento alle pareti di colore chiaro ed è dotato di wc e lavabo;

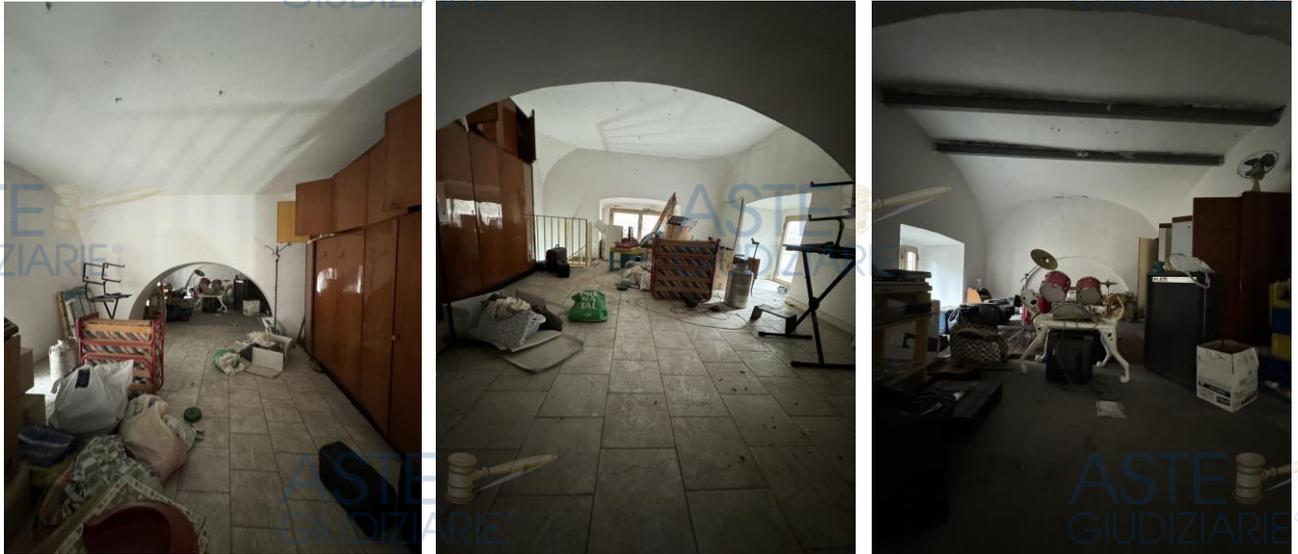
La camera 2 è identificata con il soppalco ed è di circa 50.00 mq ed ha un'altezza utile di circa 2,70 m; il pavimento è rifinito con mattonelle in gres porcellanato di formato quadrato di colore chiaro; le pareti e il soffitto sono trattati con intonaco e pittura di colore chiaro; alla camera 2 si accede tramite la scala a chiocciola o una piccola scala quadrata; la parte centrale della camera sotto la volta ha un'altezza di circa 1,47 m.

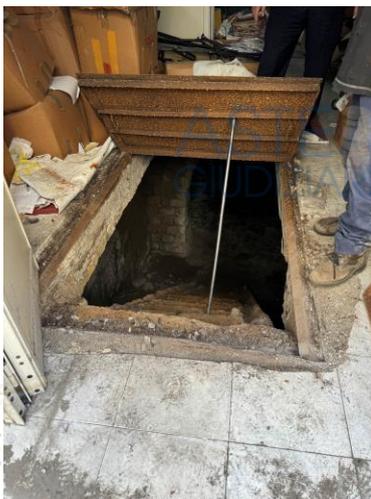
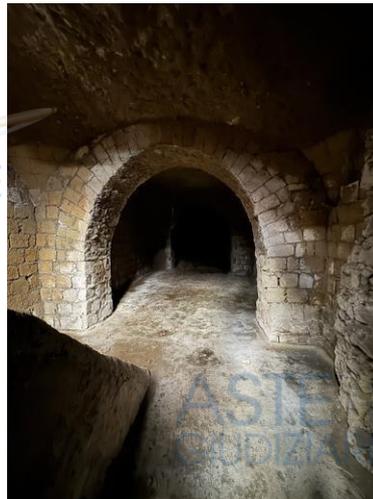
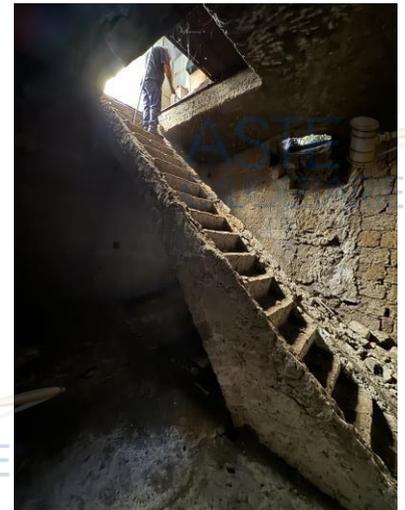
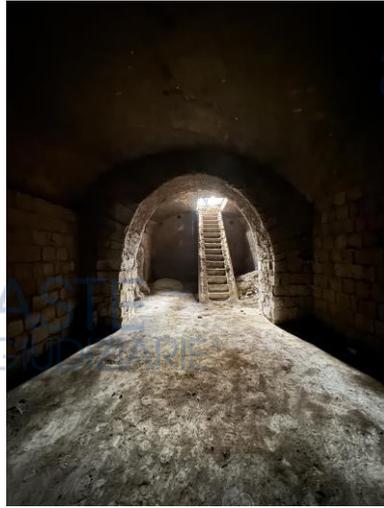
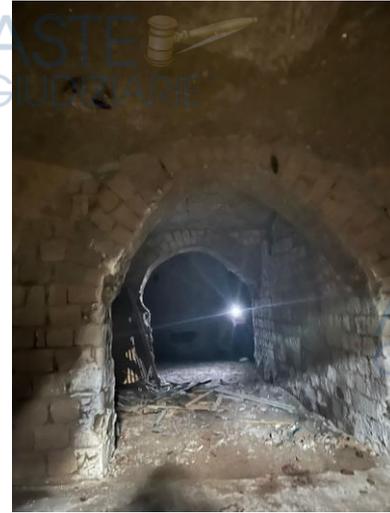
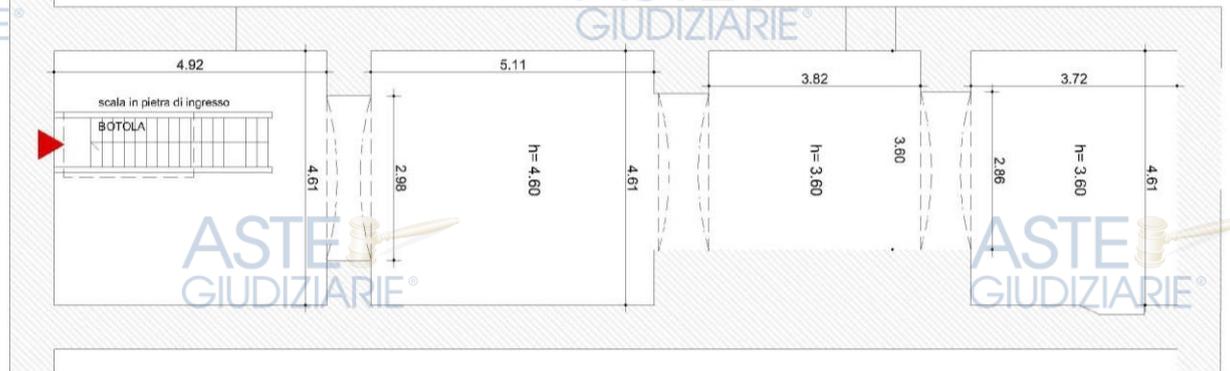
L'immobile identificato alla **Sezione SCA, Foglio 21, Particella 114, Sub 62, Categoria C/2, di XXXXXXXXXXXXXXXXXXXX**, consiste in un locale cantinato posto al piano -1, con accesso diretto dall'interno dell'immobile con sub 61. Per accedere al piano sottostante vi è una botola a pavimento in ferro posta internamente alla porta di ingresso dell'appartamento; all'interno della botola vi è una scala in pietra antica che conduce al piano cantinato che ha la forma di una volta a botte e si espande per circa 100,00 mq con un'altezza di 4,60 m. L'immobile non è rifinito né a pavimento né sulle pareti, allo stato attuale è di pietra naturale viva; è priva di bucaure esterne ed è priva di impianto elettrico.

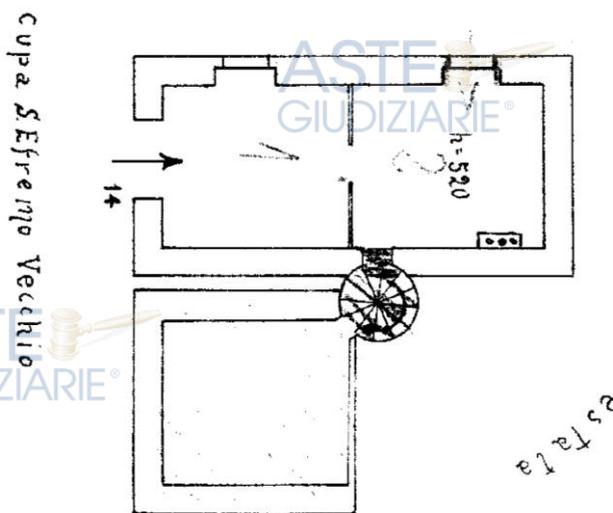
planimetria catastale presentata nel 1939

La sottoscritta ha richiesto la planimetria storica dell'immobile risalente al 1939 e si evince la presenza di una sola parte di ammezzato in corrispondenza della prima parte dell'immobile e l'assenza totale del locale cantina e del locale bagno.

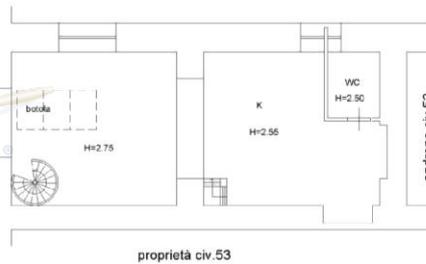
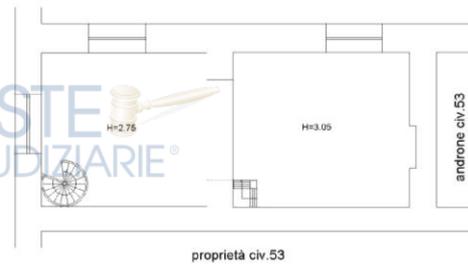
planimetria catastale presentata nel 2007 per errata rappresentazione grafica

Da queste ricerche la sottoscritta ritiene che il locale cantina, che è da ritenersi una preesistenza del fabbricato, è sempre esistito e solo nel 2007 è stato inserito correttamente in planimetria, mentre il locale ammezzato è stato ampliato ed è stato aggiunto un bagno; per tali aggiunte non si sa in quale epoca siano avvenute, cioè se tra il 1939 e il 1967 o successivamente al 1967. La planimetria del '39, che corrisponde anche alla descrizione dell'immobile del bene oggetto di compravendita del 2001, è sicuramente soggetta a varie interpretazioni ma si potrebbe leggere con una planimetria di due vani, senza locale bagno, e con un piano ammezzato in una parte dell'immobile con una scala di risalita a chiocciola che oggi è esistente, ma in una posizione differente, inoltre l'altezza del vano 2 è segnata 5,20 mentre nel locale 1 non c'è altezza. Pertanto, il ctu deduce che tale ampliamento del soppalco e aggiunta del bagno siano da ritenersi avvenuti successivamente al 2001 e pertanto sono da ritenersi abusivi. La normativa del Prg di Napoli, che determina il Centro storico di Napoli, art. 86, specifica che possono essere inseriti i soppalchi: *"..a condizione che non vi sia costituzione di unità abitativa autonoma, che essi non ricadano in vani affrescati, che non interferiscano con alcuna buca, né sui prospetti"*

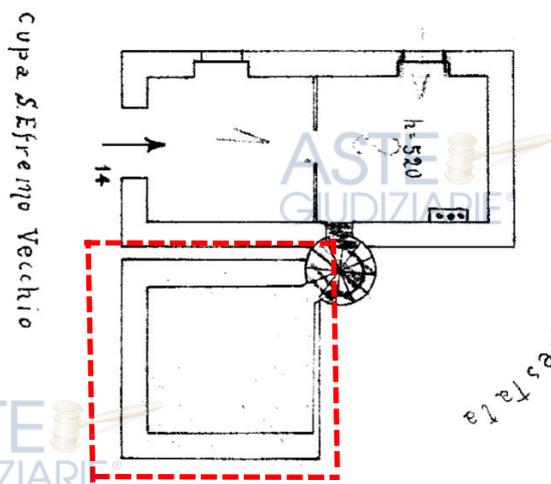
In rosso la zona ammezzato nella planimetria del 1939 -

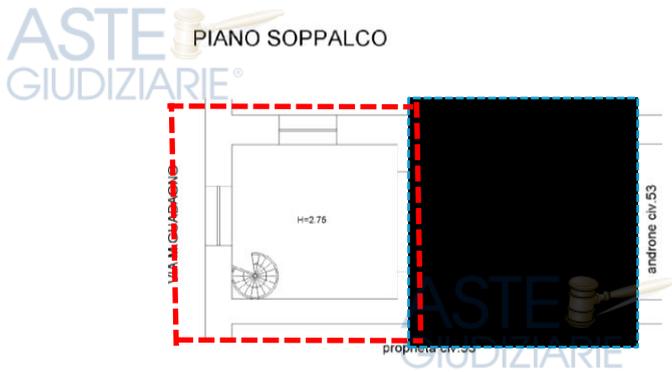
In rosso la zona ammezzato corrispondente nella planimetria del 2007 e in blu la zona ammezzato esistente ma costruita senza titolo autorizzativo

esterni, né sui prospetti interni, e che se ne distanzino di almeno m.1,50, che non risultino interruttivi di alcun elemento strutturale, architettonico o decorativo, ancorché leggibile quale residuo di assetti precedenti propri dell'unità edilizia interessata, nonché a condizione **che la superficie soppalcata sia contenuta nel limite del 40% della superficie utile di ciascuna unità abitativa**". Allo stato attuale è stata soppalcata l'intera superficie pari al piano terra di 60 mq e il soppalco non rispetta la distanza di almeno 1,50 dalle bucatore dei prospetti; pertanto, il soppalco non rispetta lo strumento urbanistico comunale ed è da ritenersi pertanto non sanabile. Inoltre, al piano terra la zona sottostante il soppalco abusivo è alta 2,50 m non rispettando i requisiti di abitabilità. A seguito di tali considerazioni il ctu ritiene che una parte del soppalco, quello non presente nella planimetria storica del 1939, debba essere demolito in quanto costruito non rispettando lo strumento urbanistico comunale e inserito senza titolo autorizzativo nelle planimetrie catastali del 2007 e del 2009. Per poter **ripristinare lo stato dei luoghi** si deve considerare un costo complessivo **di circa 10.000,00 euro** comprensivo dello smontaggio parziale del soppalco e del trasporto a discarica autorizzata dei materiali di risulta con relativo formulario.

I tempi per l'abbattimento dello stesso e del trasporto a discarica possono essere preventivati in circa 15 giorni lavorativi.

La difformità che riguarda l'inserimento del locale bagno e quindi una diversa distribuzione degli spazi interni, può essere sanata presentando una pratica al Comune di Napoli, una CILA IN SANATORIA, redatta da un tecnico abilitato, accompagnata da un bollettino per intervento realizzato in data da definirsi di cui all'articolo 6, comma 7 del Dpr n.380/2001, con pagamento di sanzione pari a circa 1.000,00 euro, oltre i diritti di segreteria pari a 128,00 euro. La sottoscritta stima la pratica da presentare a cura di un tecnico abilitato complessivamente per una cifra di circa 2.500,00 euro. I tempi per la presentazione della pratica possono essere preventivati in circa 30 giorni lavorativi.
