CTU arch. FERRANTE Laura

Perizia di stima immobiliare

LOTTO 2

APPARTAMENTO IN VIA CALASANZIO - NAPOLI

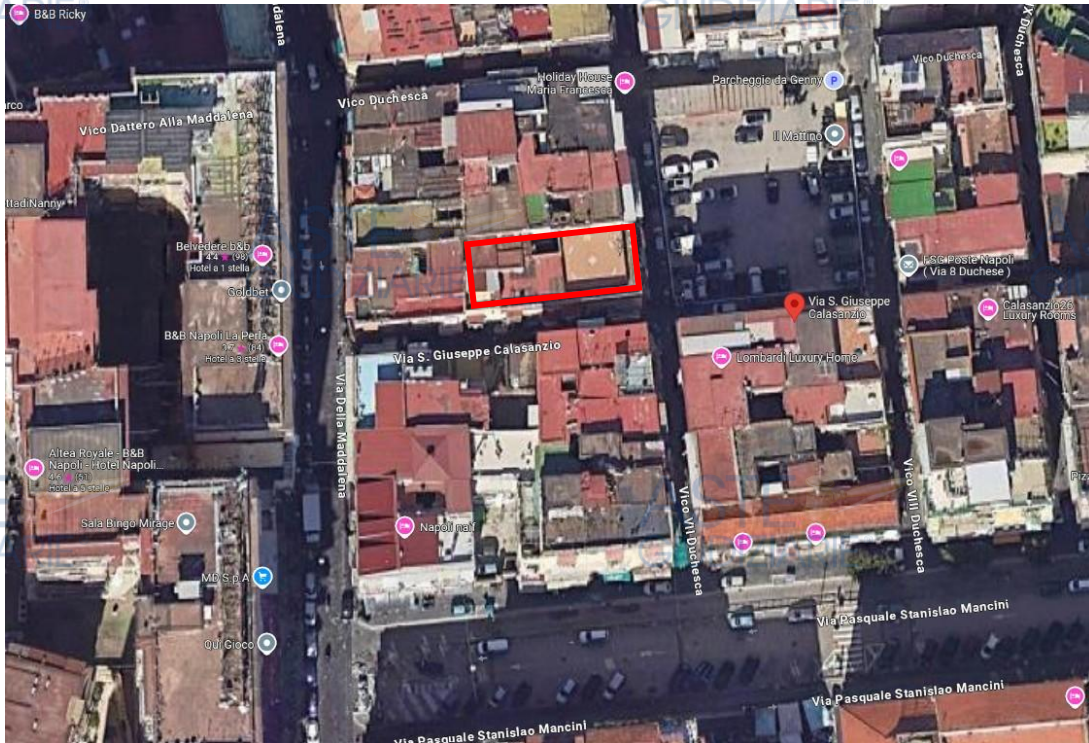
Come si evince dalle planimetrie, la sagoma dell'edificio prelevata dalle immagini satellitari e quella catastale, risultano perfettamente sovrapponibili.

inquadramento territoriale - fabbricato del cespite pignorato

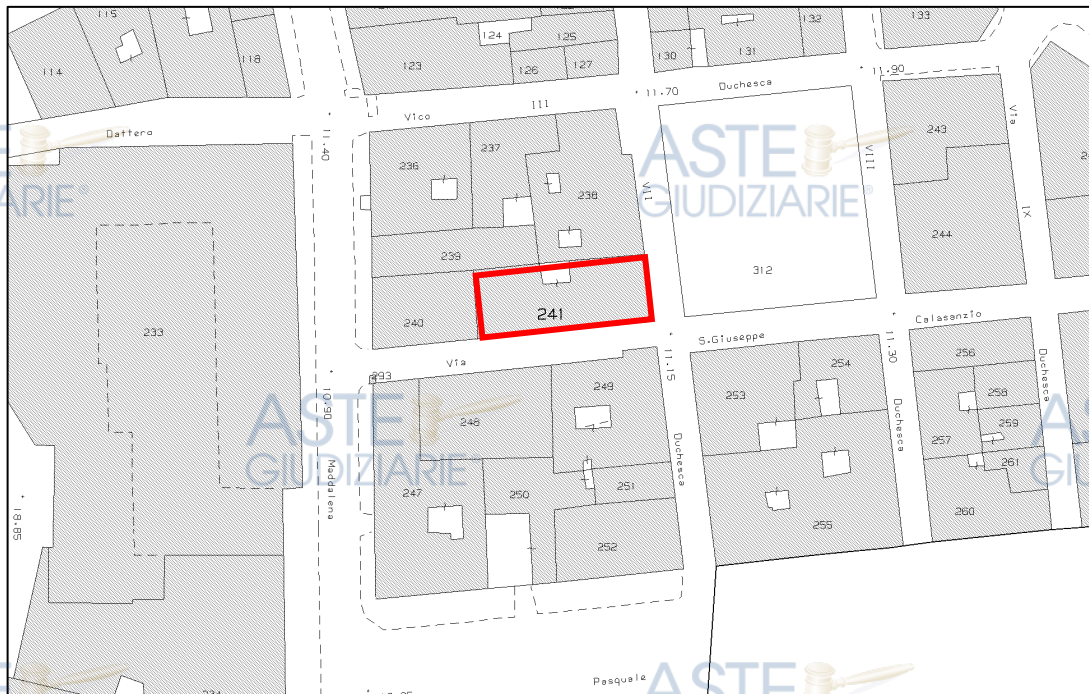
inquadramento territoriale - stralcio mappali terreni foglio 106 p.la 241 indicazione fabbricato cespite

Agli atti del Catasto, il fabbricato del cespite pignorato insiste sulla particella terreni 241 del foglio 106, in conformità a quanto riscontrato in fase di sopralluogo.

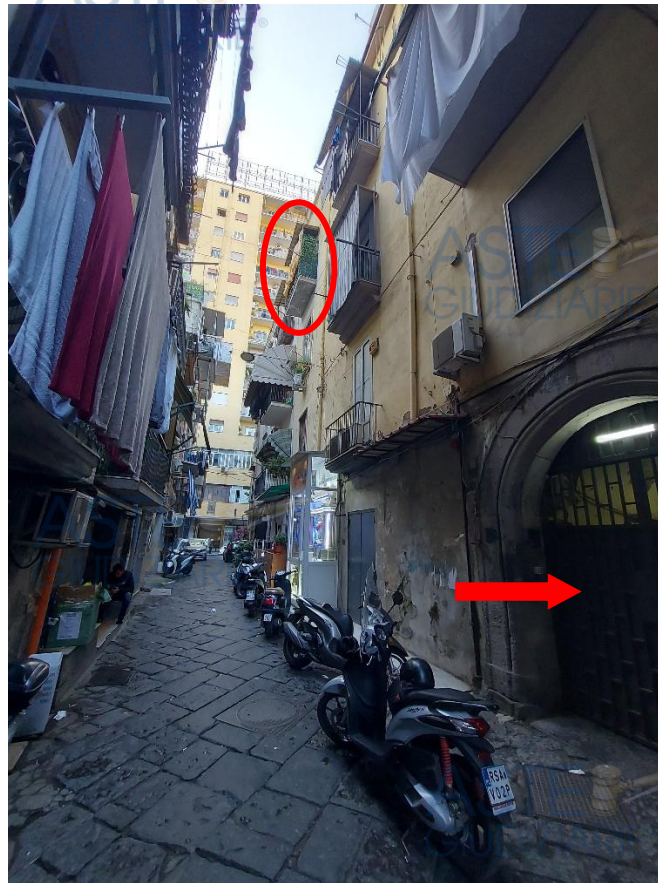
Il fabbricato storico, muratura portante, tipologia a blocco con corte interna, si presenta al suo esterno in mediocre stato di manutenzione. I prospetti sono tinteggiati con pittura di colore giallo la copertura è piana e praticabile. E' delimitato a sud da via S. Giuseppe Calasanzio, ad ovest ed a nord da altri edifici in aderenza, ad est da vico VII della Duchesca. Varcando il portone in ferro, sormontato da cornice in piperno, prospiciente via S. Giuseppe Calasanzio al civico n.5 ci si immette nella corte interna condominiale, dove frontalmente si accede al vano scala che conduce ai ballatoi-pianerottoli comuni dei piani superiori. Non è presente l'ascensore. All'esterno del portone del fabbricato vi sono i citofoni. Giunti al terzo piano, alla destra della rampa di scale che ad esso conduce, è ubicata la porta di caposcala del cespite staggito (bene 2). All'esterno di detta porta è presente il campanello, assente qualsivoglia targhetta con i nominativi.

Via san Giuseppe Calasanzio civ.5 – indicazione affaccio bene 2 pignorato
