*Procedimento Civile R.G.E. N. 205/2024*

## Perizia di stima immobiliare

LOTTO 1

APPARTAMENTO IN SAN GIORGIO A CREMANO (NA)

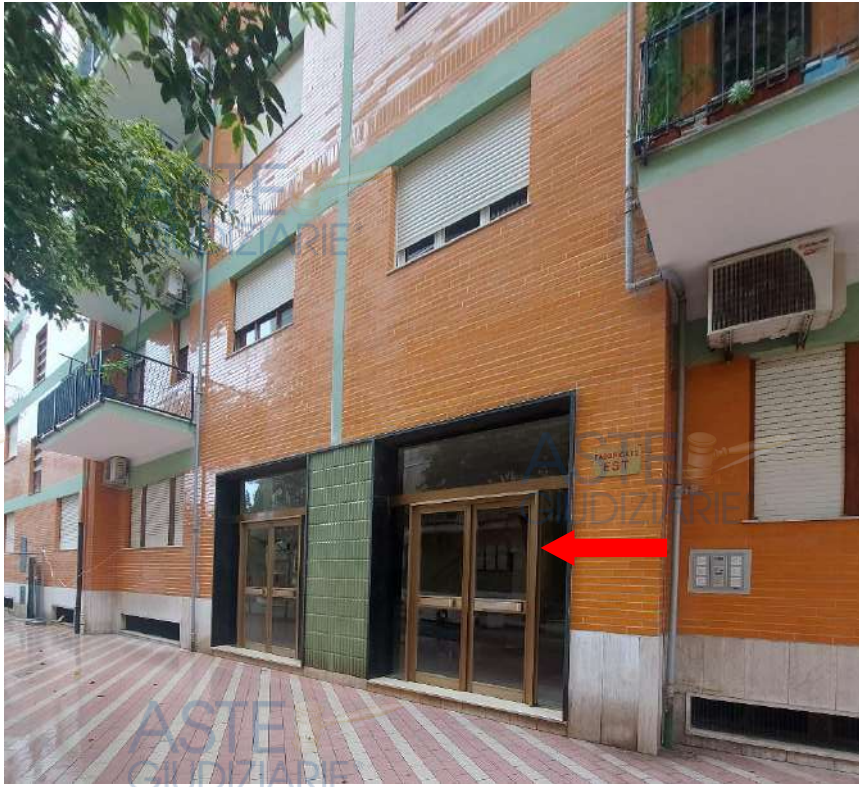
Il suddetto fabbricato est, con struttura in cemento armato risalente agli anni '60, si presenta al suo esterno in buono stato di manutenzione. I prospetti sono rifiniti con rivestimento in piastrelle in gres di colore arancione, la parte basamentale è rifinita con lastre in marmo travertino. La copertura è piana e praticabile. Al piano terra, fronte strada su via A. De Gasperi, sono ubicate le attività commerciali, ai piani superiori le residenze. E' costituito da otto piani fuori terra serviti da due scale, scala A e B, e altrettanti ascensori; l'accesso avviene attraverso il viale condominiale. Esso è posto sul lato destro partendo dall'ingresso del parco al civico n. 13 di via Alcide De Gasperi.

*Fabbricato est – accesso scala A*

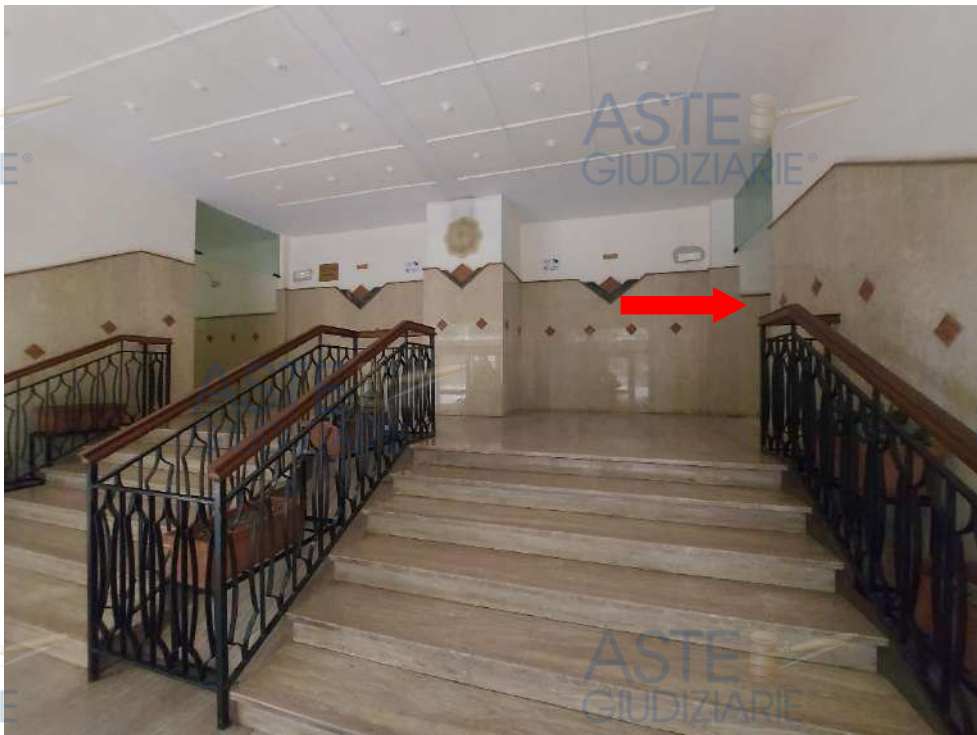
Varcando il portone in alluminio e vetro, si entra nel grande atrio del palazzo, dove, salita una rampa di scale, sulla destra si accede alla scala A. All'esterno del portone vi sono i citofoni. Nell'edificio è presente l'ascensore ed all'ingresso la guardiola del portiere.

*atrio – indicazione accesso scala A*

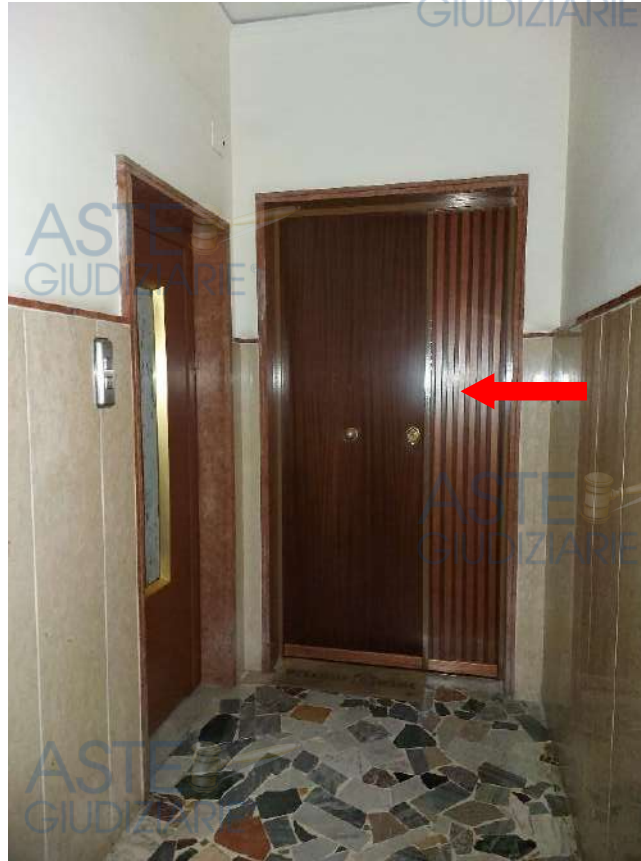
Giunti al piano secondo, uscendo dall'ascensore sulla sinistra si trova la porta blindata di caposcala del cespite staggito (bene 1), al cui esterno è presente il campanello.

*piano 2 – porta caposcala bene 1 staggito*
