# Tribunale di Napoli

ESECUZIONE IMMOBILIARE n. 215/2024 R.G.E.

## Relazione di stima

L'esperto stimatore  
dott. ing. Davide Portolano

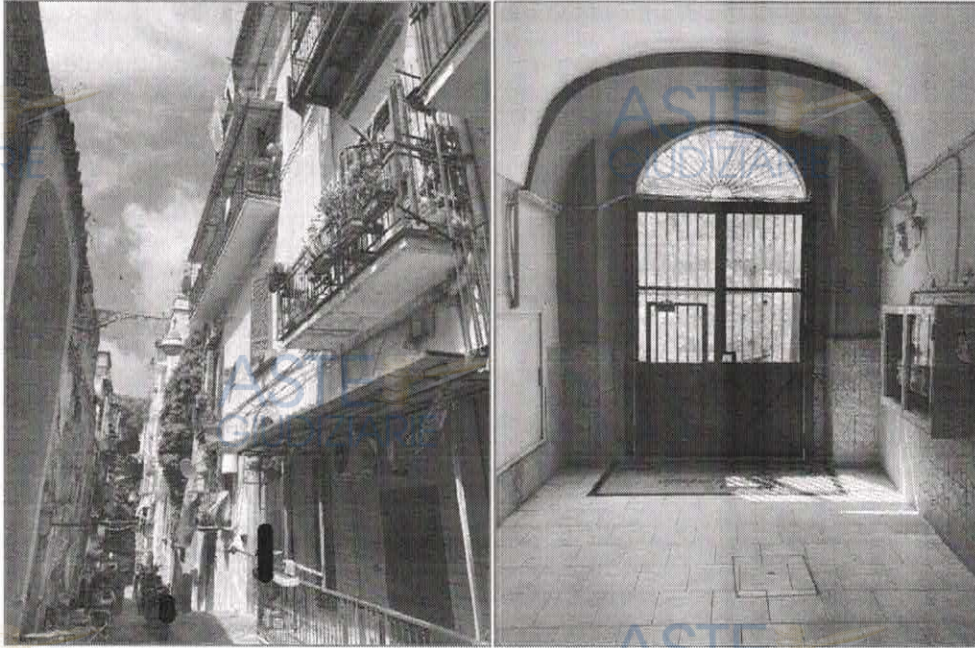
Figura 2. Prospetto del fabbricato da Vico Tessitori ai Miracoli (sinistra) e androne/cortile interno (destra).

Esso risulta articolato in cinque quattro fuori terra (piano terra e tre piani in elevazione), con impianto ascensore, con una piccola corte interna accessibile dall'androne di ingresso da Vico Tessitori ai Miracoli n. 26. Lo stato dei prospetti esterni risulta nel complesso **discreto**, dovendosi segnalare un diffuso ammaloramento della tinteggiatura

nonché, in alcuni punti (in particolare in corrispondenza dei sottobalconi), il distacco localizzato dell'intonaco.

L'interno del fabbricato (androne, cortile e cassa scale) presenta, parimenti, uno stato conservativo complessivamente **discreto**, essendo rinvenibili puntuali ammaloramenti e distacchi della tinteggiatura.

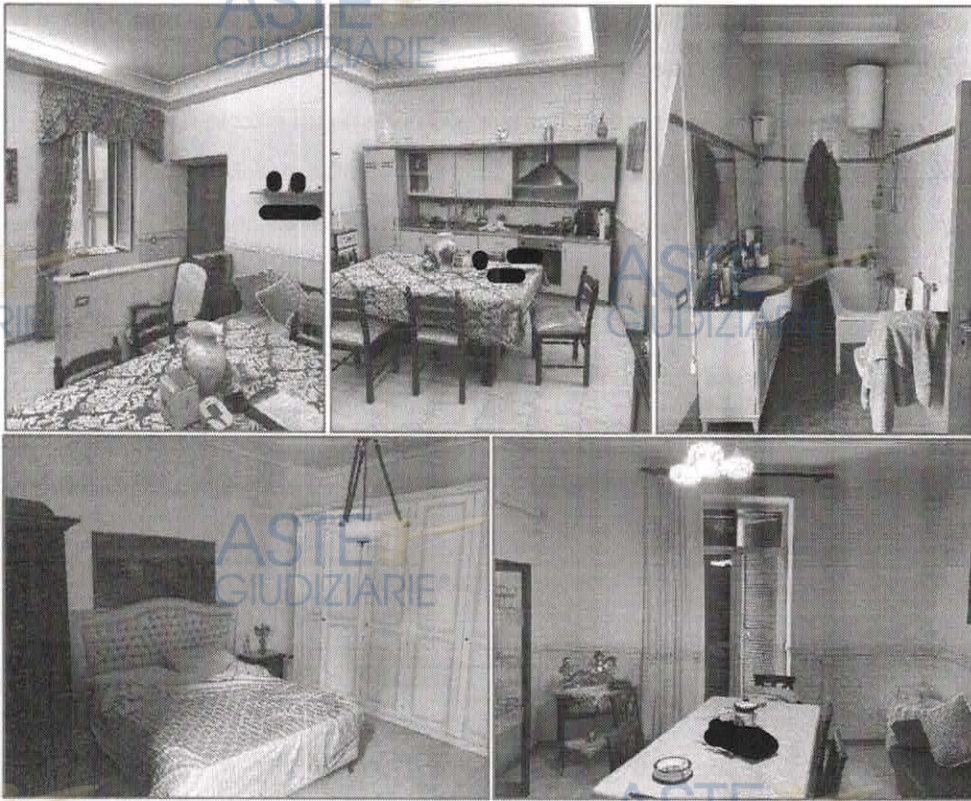
Figura 4. Estratto rilievi fotografici (allegato C-1).

L'appartamento, in complessivo **normale** stato manutentivo, presenta finiture di livello civile e, in particolare: la pavimentazione è in gres porcellanato; le pareti sono intonacate e tinteggiate, in taluni ambienti rivestite con carta da parato; il bagno e la parete cottura della cucina presenta un rivestimento in piastrelle; il soffitto di tutte le camere è tinteggiato di bianco; la porta di ingresso è del tipo blindato; le porte interne sono in legno tamburato con inserti in vetro; gli infissi interni sono in PVC con vetro camera; gli infissi esterni constano di persiane del tipo "napoletane" in ferro.

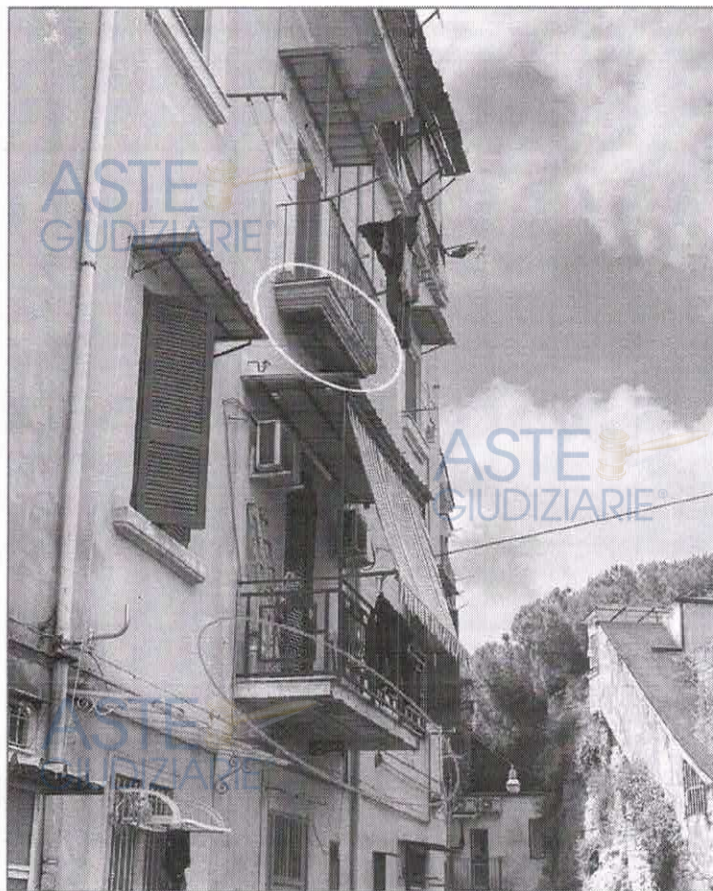
Figura 6. Balcone dell'appartamento pignorato (cerchiato in rosso).  
Balcone originario afferente al piano secondo (cerchiato in giallo)

impianto pari a 0,62 x 2,81 m (superficie pari a circa 1,7 mq); l'attuale balcone deriva, quindi, dall'abusivo ampliamento di quello originario, circostanza di cui si trae conferma anche dalla mera osservazione del prospetto nord del fabbricato, ciò sia operando il confronto con il balcone al piano secondo, posto sulla medesima verticale di quello in oggetto, che conserva ancora le originarie dimensioni di impianto, sia rilevando la presenza, sotto la soglia dell'attuale balcone abusivamente ampliato, delle antiche staffe in ferro (analoghe a quelle ancora presenti al piano secondo) poste a supporto della originaria soglia in pietra;

Ciò premesso, per quanto concerne le prospettive di sanatoria delle difformità sopra discusse, trattandosi verosimilmente di opere realizzate in epoca relativamente recente senza la preventiva presentazione di idonee pratiche edilizie, circa la possibilità per l'aggiudicatario di procedere ad una eventuale regolarizzazione urbanistica è possibile riferire quanto segue.
