## TRIBUNALE DI NAPOLI

Procedura n. R.G.E. 266/2024

## RELAZIONE PERITALE CONSULENZA TECNICA D'UFFICIO

**Appartamento** sito in **Napoli** alla **Via Marco Aurelio n. 1, isolato 63**  
posto al sesto piano, interno n. 12

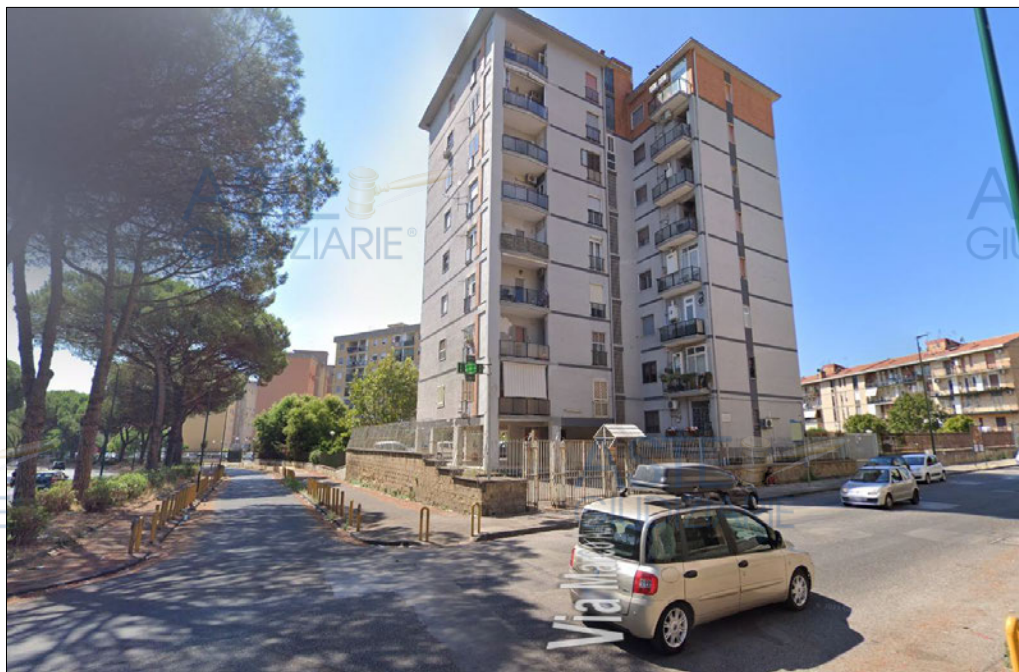
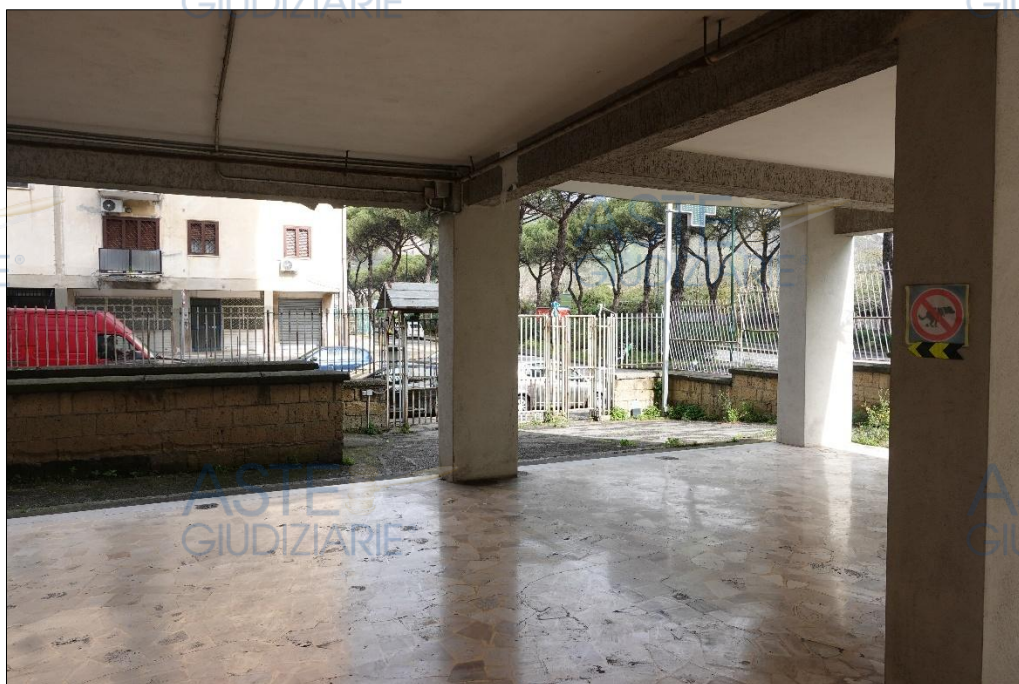
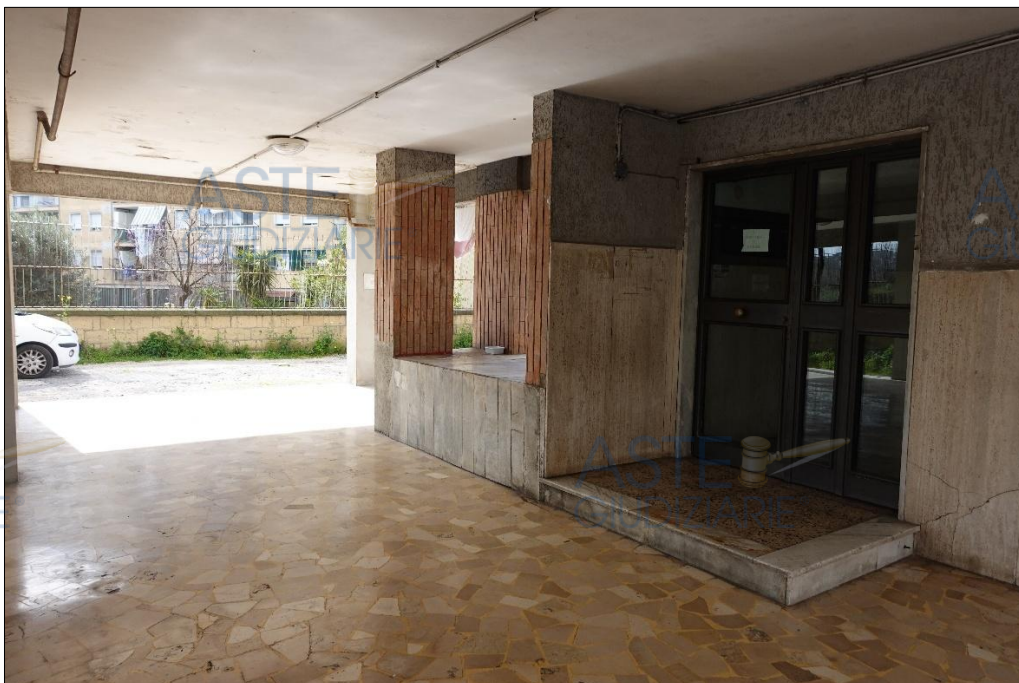
L'edificio è in calcestruzzo armato e si sviluppa per otto livelli, messi in collegamento dall'ascensore oltre che dalla scala. Il piano terra è occupato parzialmente da unità immobiliari, la restante parte è rappresentata da porticato. Il fabbricato è rifinito con pittura di colore grigio chiaro e marcapiani di tonalità più scura; lo stato manutentivo è discreto.
