# TRIBUNALE DI NAPOLI

ESPROPRIAZIONE IMMOBILIARE

R.G. N. 272/2024

## RELAZIONE TECNICA

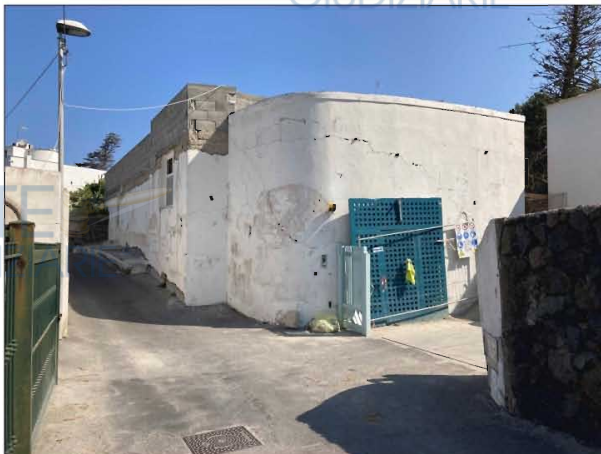
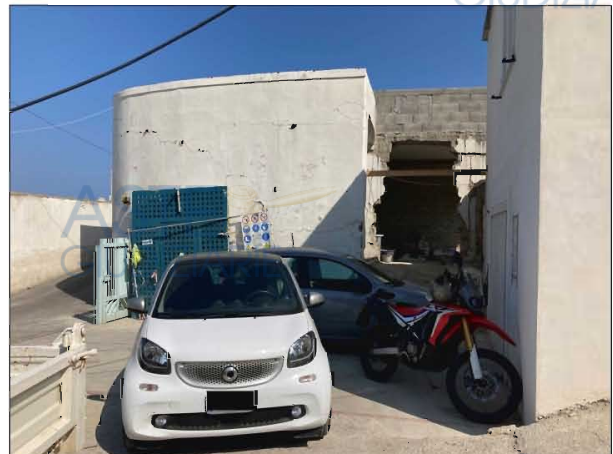
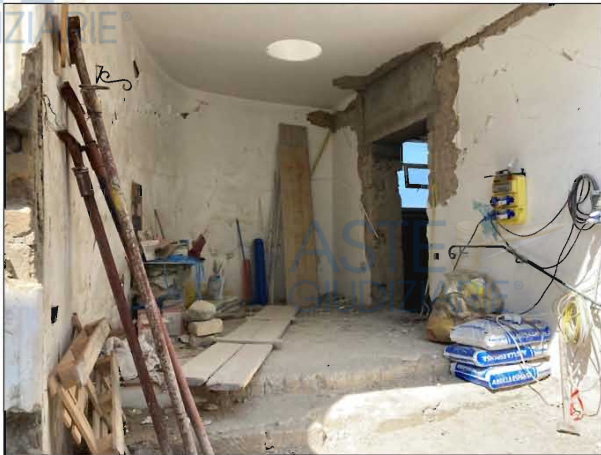
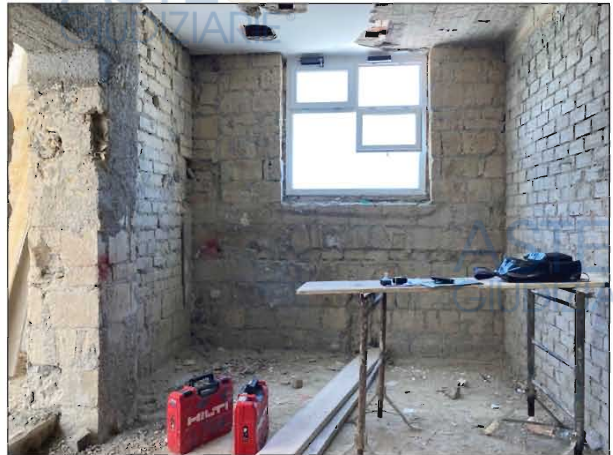
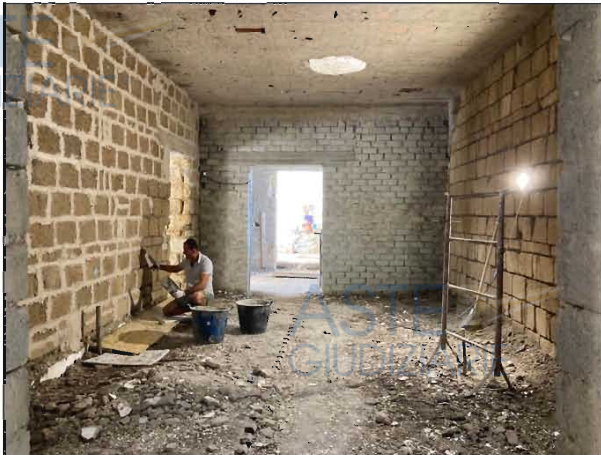
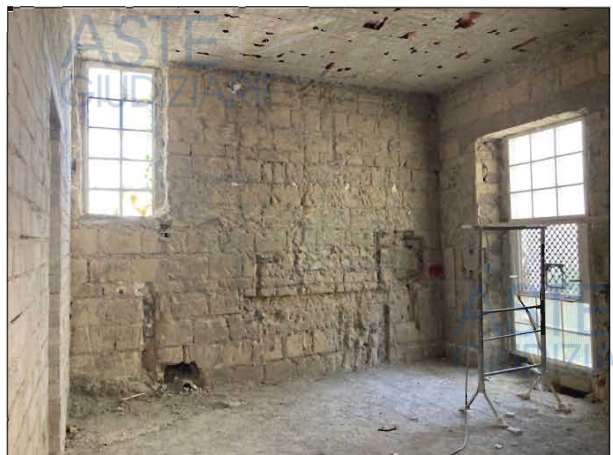
Foto immobile pignorato

- non presenta impianti, né massetto, né infissi e, quindi, né finiture;
- non risulta, dunque, al momento abitabile;
- non presenta una veduta panoramica (se non dal lastrico) e risulta poco luminoso;

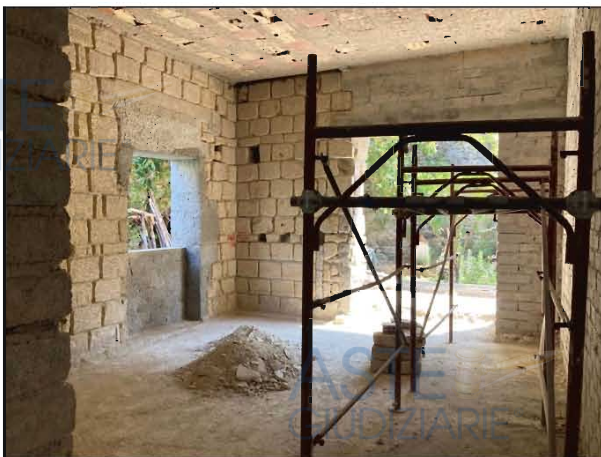
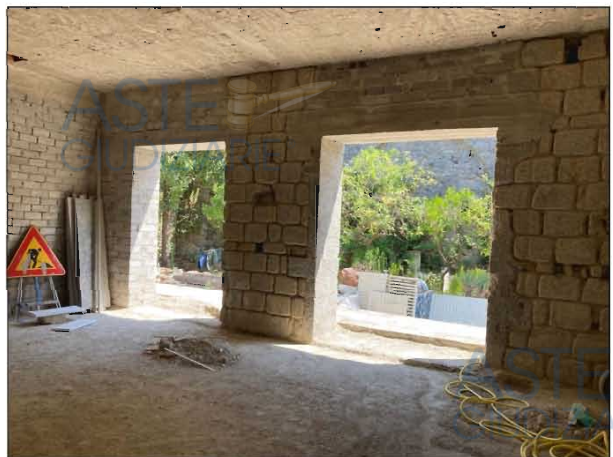
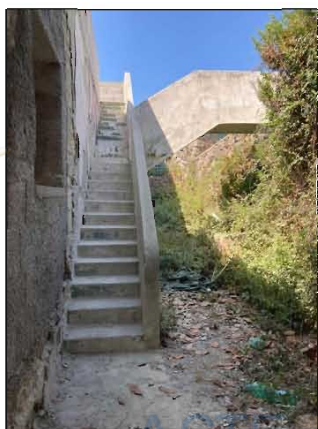
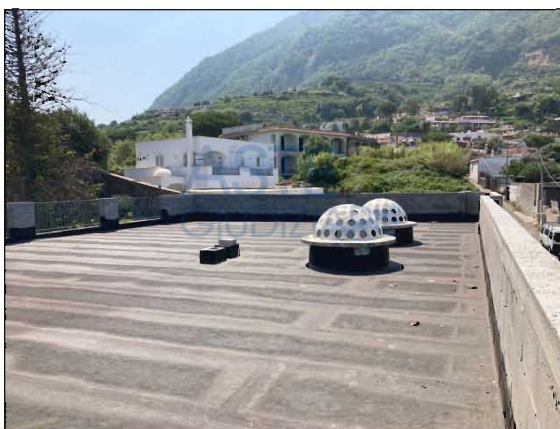
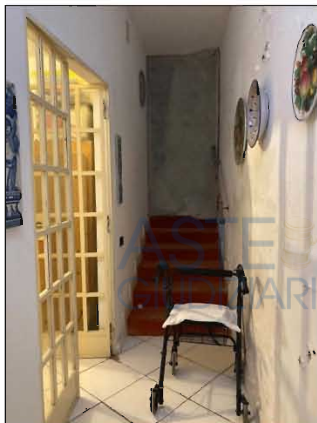
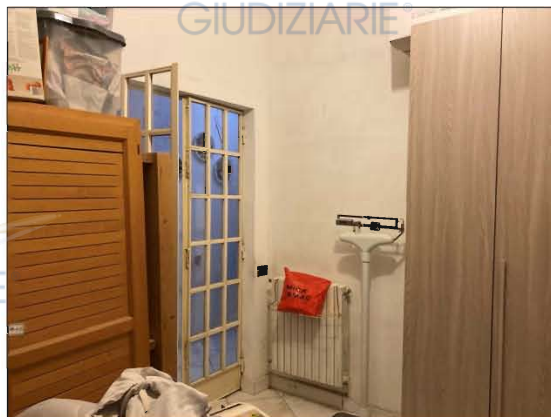
- risulta oggetto di **lavori di manutenzione straordinaria in corso**, finanziati, in gran parte, dalla Struttura del Commissario Straordinario di Governo per gli interventi post-sisma di Lacco Ameno;

- risulta costituito da: un'area di ingresso scoperta, un patio e n. 6 ambienti, di cui due di grandi dimensioni e tutti ancora privi di destinazione, per un totale di circa **166,00 mq** di superficie calpestabile interna (utile); è presente, altresì, un ballatoio esterno dal quale è possibile accedere, mediante alcuni gradini, alla particella 175 non interessata dal presente pignoramento (di proprietà della debitrice), nonché alla scala esterna che conduce al lastrico di copertura;

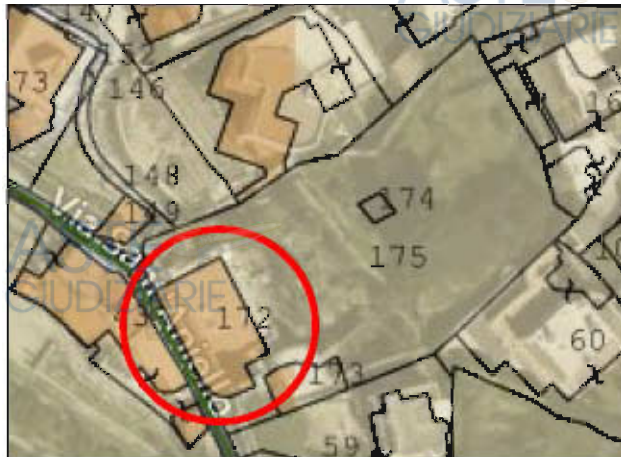
Sovrapposizione mappa catastale e vista satellitare

Il bene pignorato non è un terreno e non sussistono aree non urbane e/o non pertinenziali, ma consiste in un immobile destinato ad "abitazione in villino", ubicato in Via Sant'Aniello n.28, Lacco Ameno (Na), di vetusta realizzazione. Si precisa che il terreno circostante (part 175) ed il fabbricato retrostante (part 173), non sono oggetto di pignoramento.

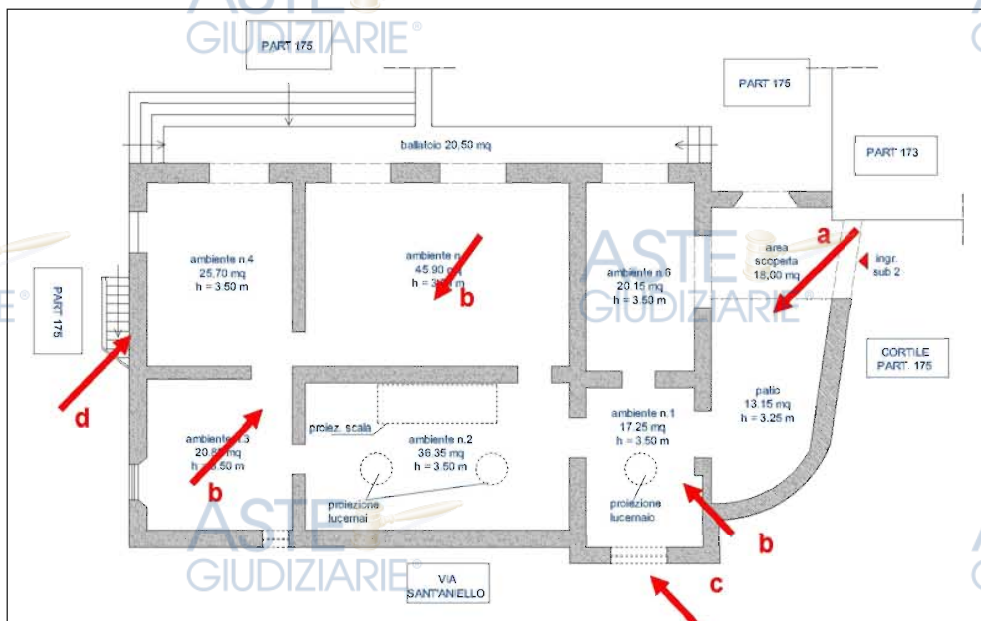
Planimetria stato dei luoghi **piano terra** del 10/07/2024

Lo stato dei luoghi accertato in sede di accesso risulta sostanzialmente conforme alla planimetria catastale del **16/06/2014** (non sussistono ulteriori planimetrie), a meno di alcune difformità, di seguito riportate (Cfr. All. n.8.2 - *Planimetria difformità*):
