TRIBUNALE DI NAPOLI
QUINTA SEZIONE CIVILE

Procedimento Civile R.G.E. N. 280/2025

Perizia

Stima Immobiliare
LOTTO UNICO - APPARTAMENTO

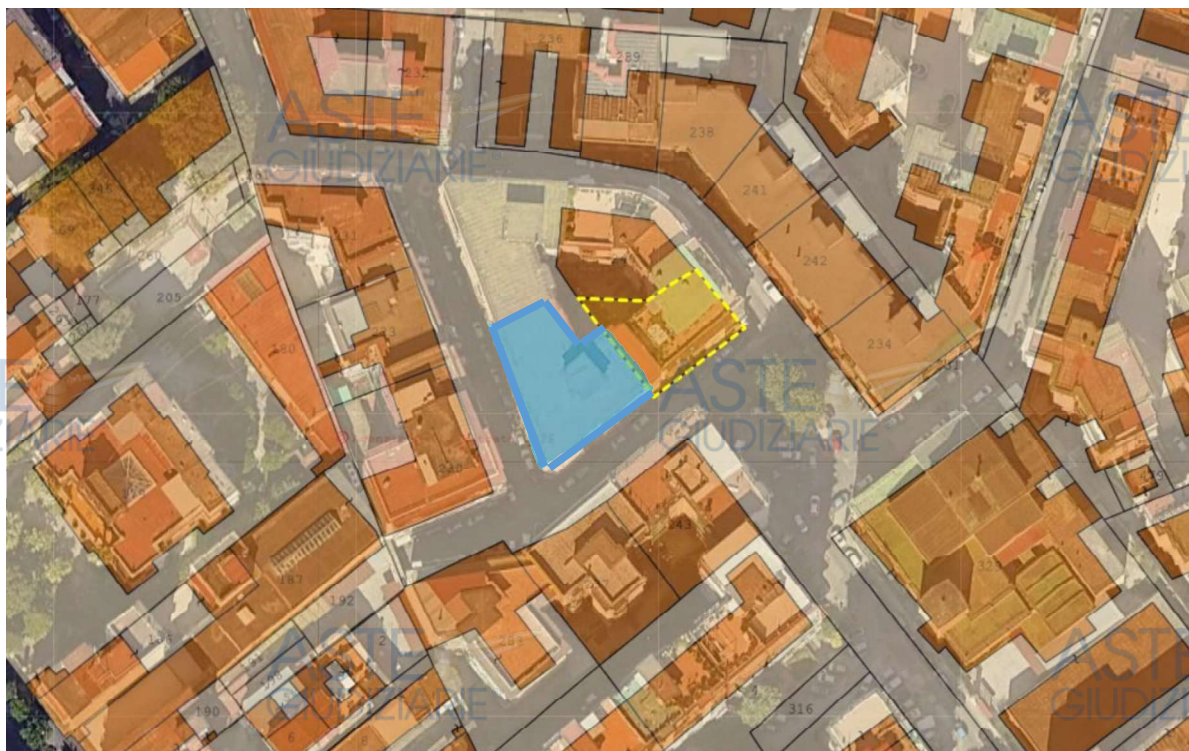
Dal confronto emerge che sussiste difformità tra la sagoma dell'edificio prelevata dalle immagini satellitari e quella catastale, nello specifico la sagoma del fabbricato del cespite (campita in celeste) risulta assente sul mappale terreni, come si esplicherà meglio al punto "IDENTIFICAZIONE PREGRESSA DEI BENI". Nonostante ciò, dalla verifica dell'ubicazione e dei confini, il fabbricato del cespite risulta univocamente individuato.

inquadramento territoriale -sovrapposizione satellitare - mappa catastale fg. 22 p.lle 229-240 (fonte sit.cittametropolitana.na.it) indicazione fabbricato cespite pignorato

A parere della scrivente, per regolarizzare tale situazione, andrebbe effettuato un aggiornamento del mappale terreni con l'inserimento della porzione del fabbricato mancante, mediante la presentazione presso l'Agenzia del Territorio della pratica PREGEO redatta da un tecnico. Le spese di tale aggiornamento, afferenti all'intero fabbricato, andrebbero ripartite sugli immobili del condominio in base ai millesimi.

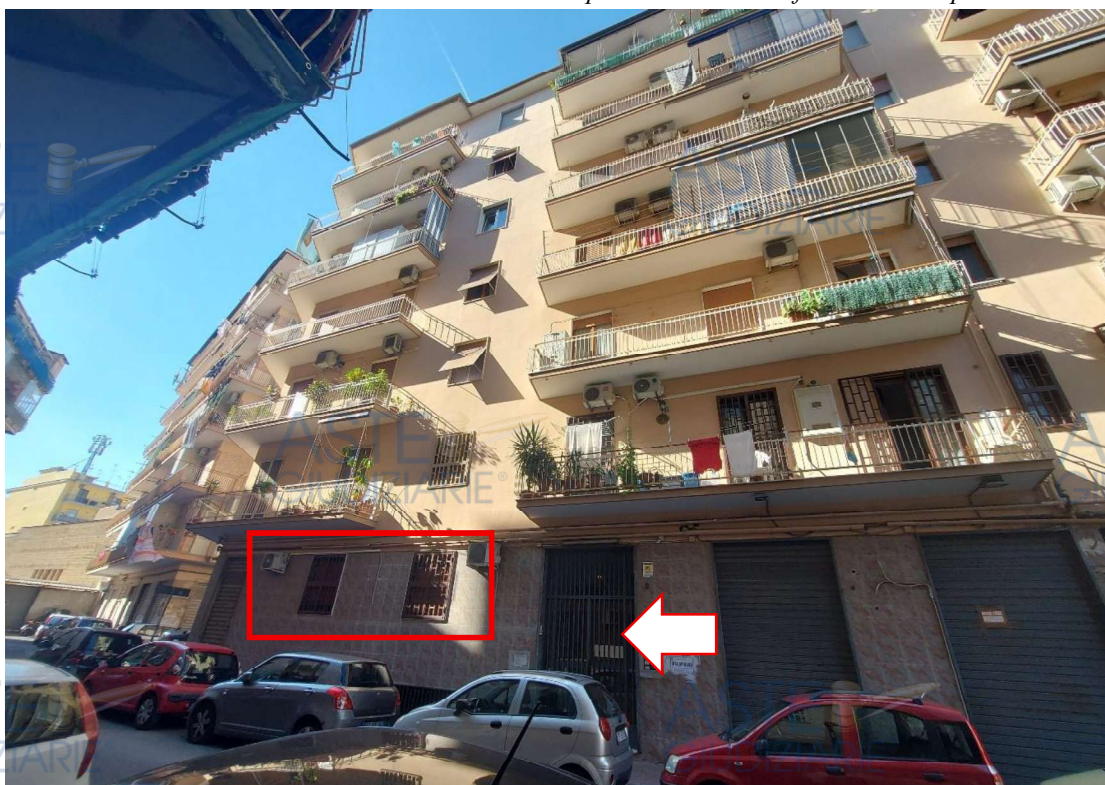
Al suo esterno si presenta in buono stato di manutenzione. I prospetti sono rifiniti con pittura di colore giallo, al piano terra presenta un rivestimento in elementi ceramici. La copertura è piana e non praticabile.

II Traversa Fosso del Lupo - Prospetto principale fabbricato – indicazione affacci cespite e accesso civ.8
