**TRIBUNALE DI NAPOLI**  
**SEZIONE XIV CIVILE**  
**ESPROPRIAZIONI IMMOBILIARI**  
**G.E. Dr.ssa Laura Martano**

**R.G. 285/2021**

**PERIZIA IMMOBILIARE**

Oggetto della procedura esecutiva derivante da pignoramento trascritto in data 23.6.2021 ai nn. 19487/14140, in danno del XXX con sede in XXX C.F. XXX per la quota di 1/1 del diritto di proprietà, è il seguente compendio immobiliare sito in Napoli, alla Salita Capodimonte, costituito dai seguenti cespiti:

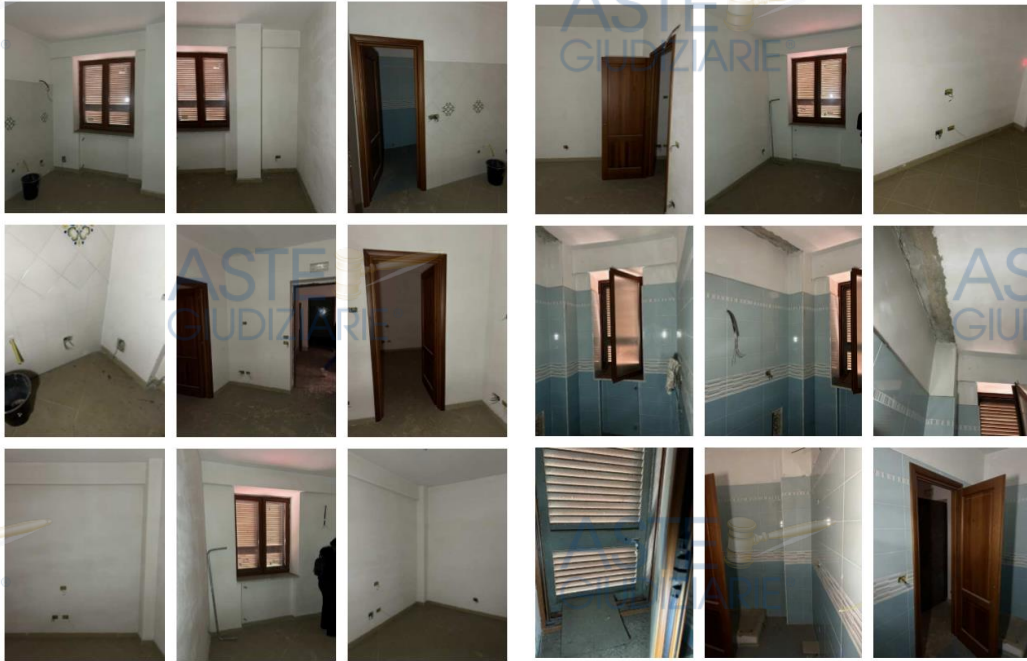
Estratto repertorio fotografico del sub 2

I cespiti del fabbricato B, oggi non utilizzabili ed in stato di abbandono, sono dotati di pavimentazioni, infissi esterni ed interni, napoletane in ferro, predisposizioni impiantistiche e rasatura alle pareti, anche se inevitabilmente, lo stato di abbandono in cui versa il fabbricato, ha comportato un deterioramento delle finiture già presenti. Il fabbricato è dotato del vano ascensore chiuso con struttura in ferro e vetro, ma è mancante della cabina
