## **TRIBUNALE DI NAPOLI**

**PROCEDIMENTO DI ESECUZIONE IMMOBILIARE N. 306/2011**

### **RELAZIONE DI CONSULENZA TECNICA DI UFFICIO**

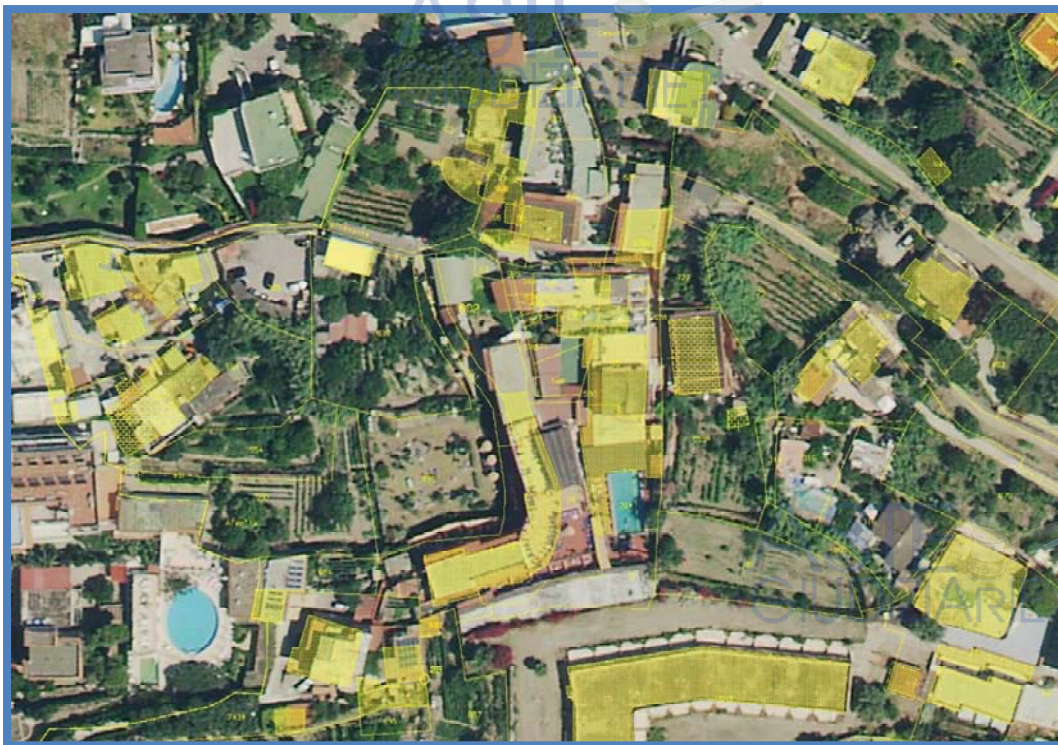
**Figura 1: Grafico di sovrapposizione dell'ortofoto con la mappa catastale relativa all'immobile pignorato.**

Nel grafico è possibile notare, come la sovrapposizione evidenzia in maniera chiara la totale assenza in Mappa (*delineatura grafica di colore giallo*) dell'immobile sub 1 (reception), nonché l'assenza dell'ampliamento verso Nord dell'immobile sub 103 (albergo).

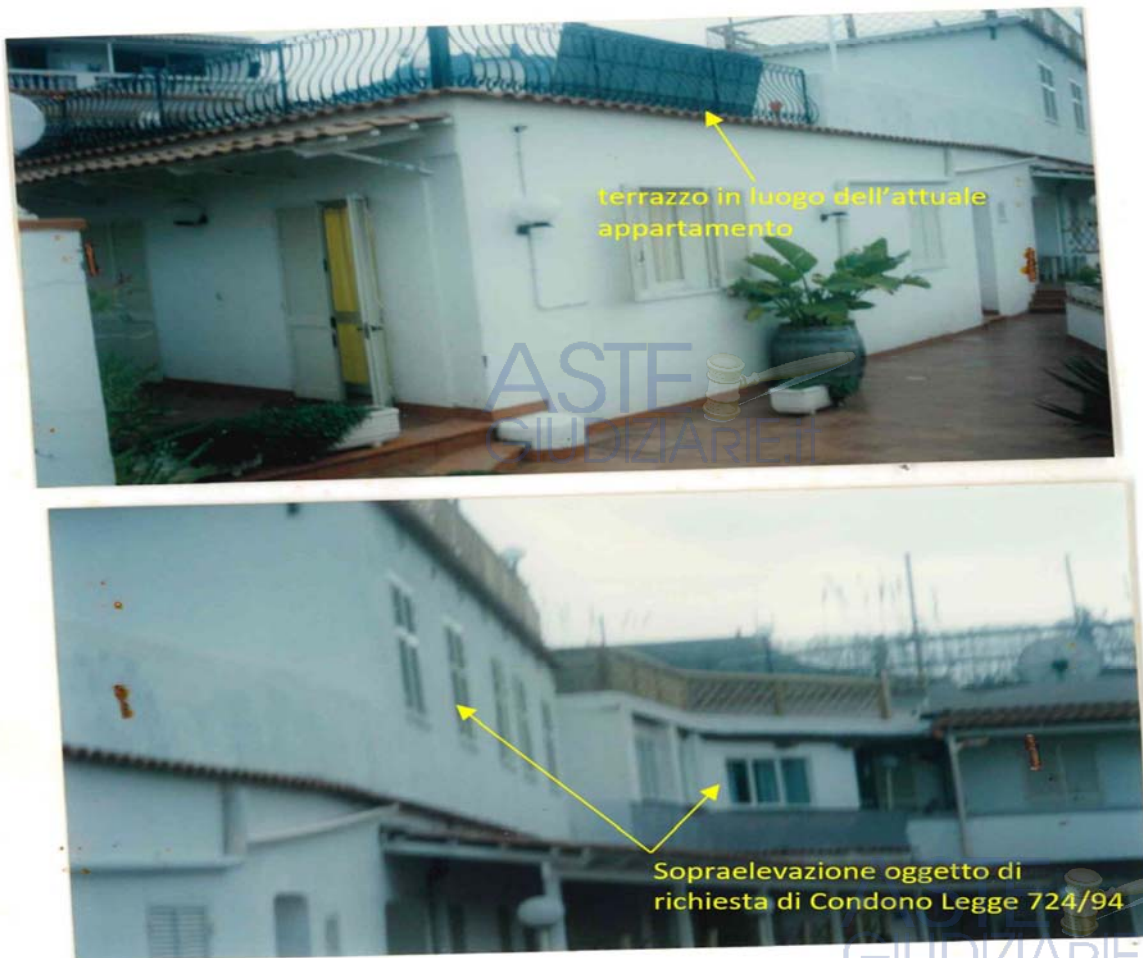
**Figura 5: Foto allegate all'istanza di Condono prot. n. 5636 pratica n. 1666/95 del 01.03.1995. Nelle due foto, la sopraelevazione al Primo Piano interessava solo parte dell'impianto dell'edificio e precisamente fino al limite dell'attuale appartamento, quest'ultimo inesistente all'epoca dell'istanza di condono e quindi esclusa dalla stessa. È ben visibile il fatto che all'epoca esisteva un terrazzo di copertura.**

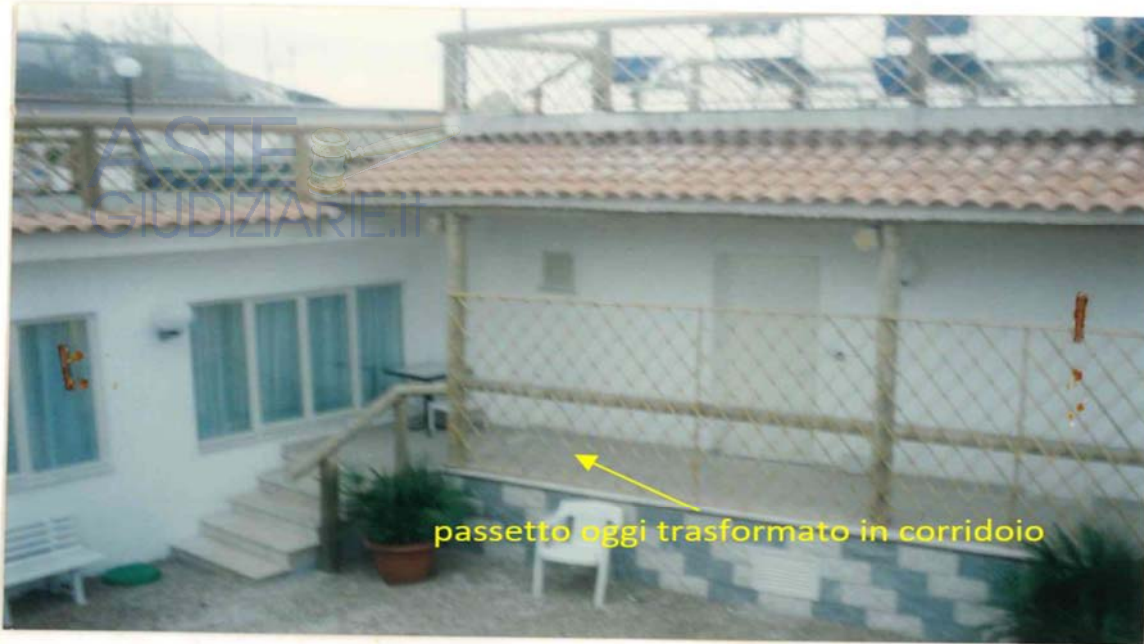
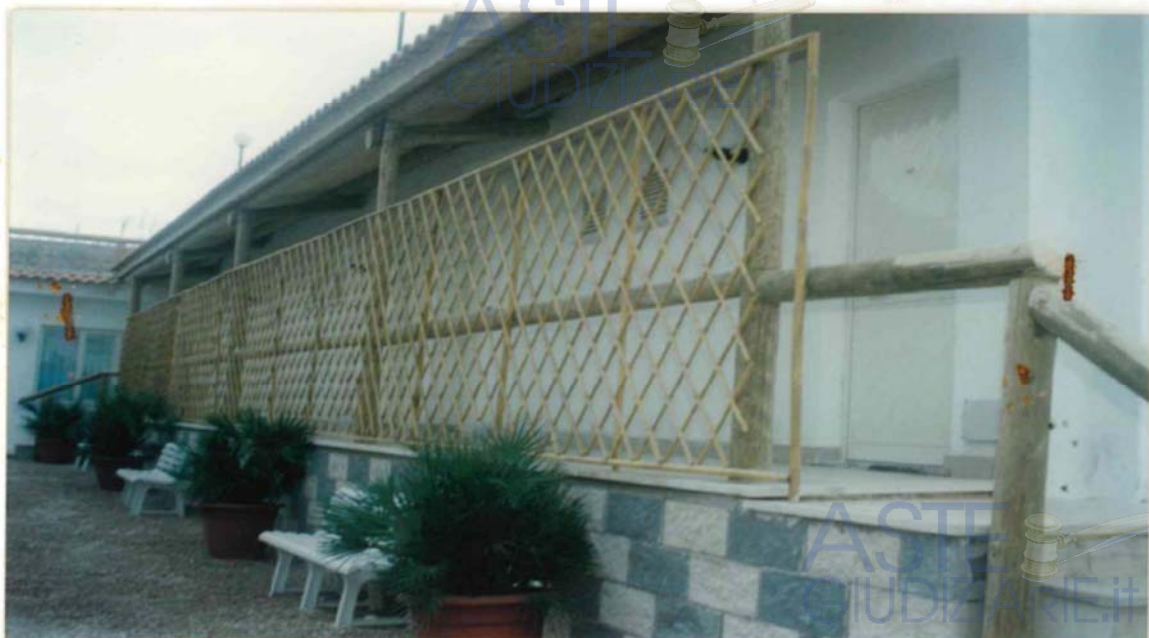
*Figura 6: Foto allegate all'istanza di Condono prot. n. 5636 pratica n. 1666/95 del 01.03.1995. Le due foto, ritraggono la parte posteriore della sopraelevazione, in esse si può vedere come l'attuale corridoio del primo piano (oggi a servizio delle camere 343, 344, 345, 346 e 347) era costituito da un passetto.*

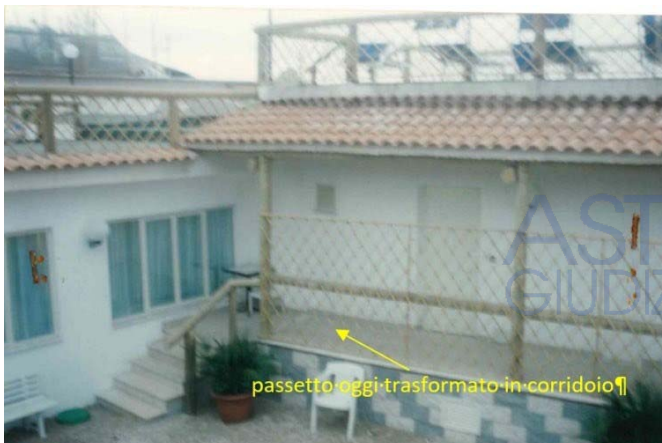
Foto allegata all'istanza di Condono del 01.03.1195

Di seguito per una più chiara lettura di quanto accaduto, sono state messe a confronto le foto che ritraggono la porzione di fabbricato alla data del marzo 1995 e quanto invece oggi presente sui luoghi, l'originario passetto, conseguentemente alla edificazione della confinante struttura rappresentata da una sala ristorante, è diventato un corridoio con un incremento volumetrico della struttura originaria.

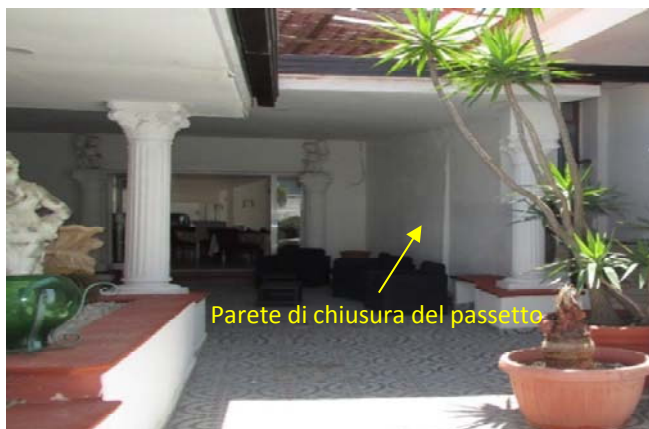
Foto dello stato attuale dei luoghi al 31.01.2020

Si è già detto, che il controllo critico degli atti a corredo della domanda di condono avanzata ai sensi dell'art. 39 della Legge 724/94, risulta coerente ed accoglibile nonché rispondente all'attuale stato dei luoghi presente oggi sui luoghi, ad eccezione **della chiusura del passetto in corridoio.** Ai fini quindi della regolarizzazione dell'immobile per quanto concerne **il primo ampliamento al primo piano.** occorre semplicemente definire la domanda di condono presentata ai sensi dell'art. 39 della Legge 724/94 in data 01.03.1995 prot. n. 5636 pratica n. 1666/95, integrandola di tutti gli atti tecnici necessari e

con il saldo delle oblazioni ed oneri concessori effettivamente dovuti, inoltre per quanto concerne la chiusura del ballatoio in corridoio, la difformità potrebbe rientrare nell'ambito della stessa istanza poiché rientrante nel 2% delle variazioni ammesse dalla norma in termini di superficie e volume, fatto salvo il parere degli organi competenti ed in particolar modo al parere vincolante della Sovrintendenza ai Beni paesaggistici e ambientali, trattandosi di immobile assoggettato ai vincoli ex art. 167 del D.Lgs. 42/04 relative ai vincoli ambientali, dei beni culturali e delle aree protette, nel caso contrario, si potrà optare per il ripristino dello stato dei luoghi e quindi con il ripristino del passetto in luogo del corridoio poiché l'immobile non perderebbe la sua normale funzionalità.
