TRIBUNALE DI NAPOLI

Procedura n. R.G.E. 31/2025

RELAZIONE PERITALE CONSULENZA TECNICA D'UFFICIO

Appartamento sito in Napoli alla Via Sedil Capuano n. 43
posto al piano terra

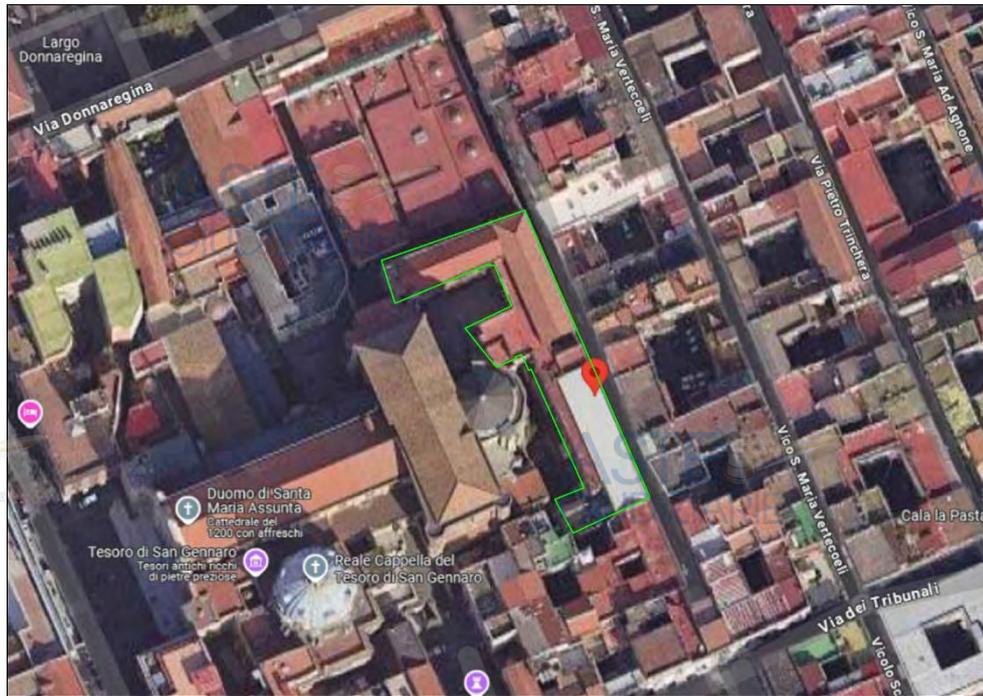
Sagoma del fabbricato rilevata dalla mappa satellitare

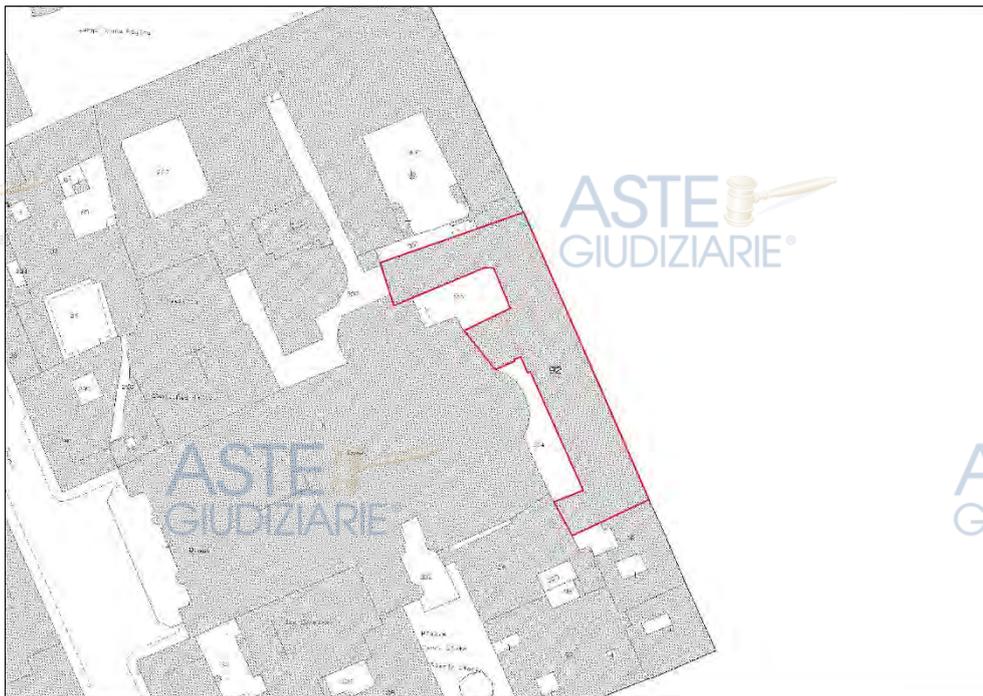
Al fine dell'esatta individuazione del manufatto pignorato, fa seguito la sovrapposizione della foto satellitare del fabbricato in cui esso ricade reperito mediante Google Maps con la mappa catastale. Le sagome sono sovrapponibili.

Sagoma del fabbricato sovrapposta alla mappa catastale

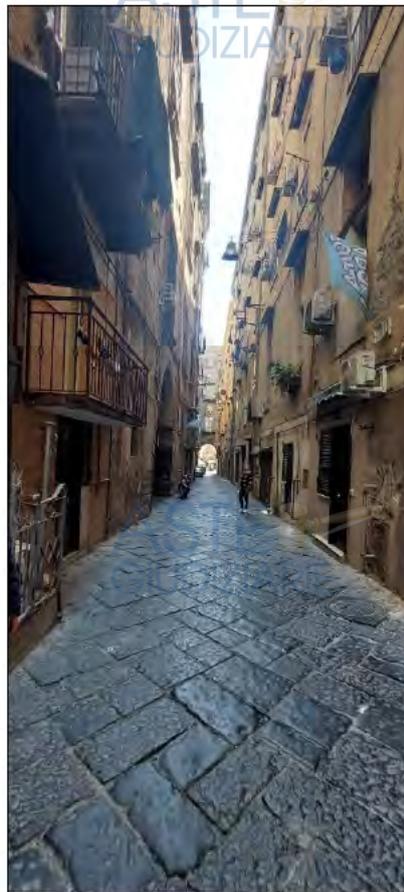
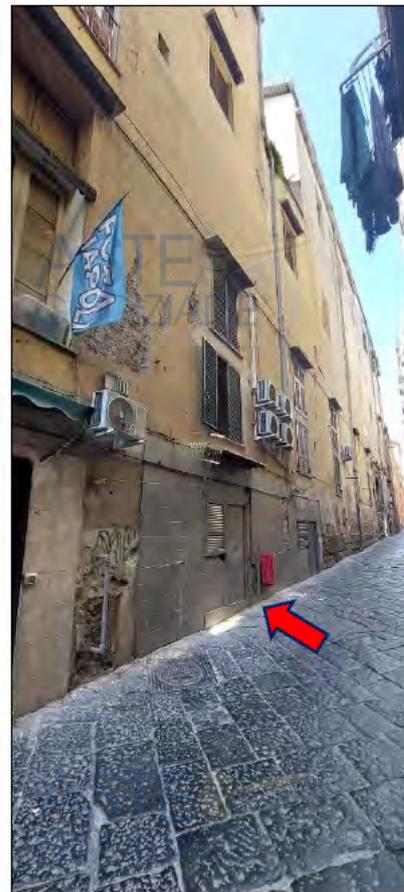
Via Sedil Capuano

L'accesso all'immobile avviene da Via Sedil Capuano, dal civico n. 43. Una porta in ferro immette nell'abitazione, leggermente sottoposta al livello stradale. Pertanto, per accedervi è necessario discendere alcuni gradini.

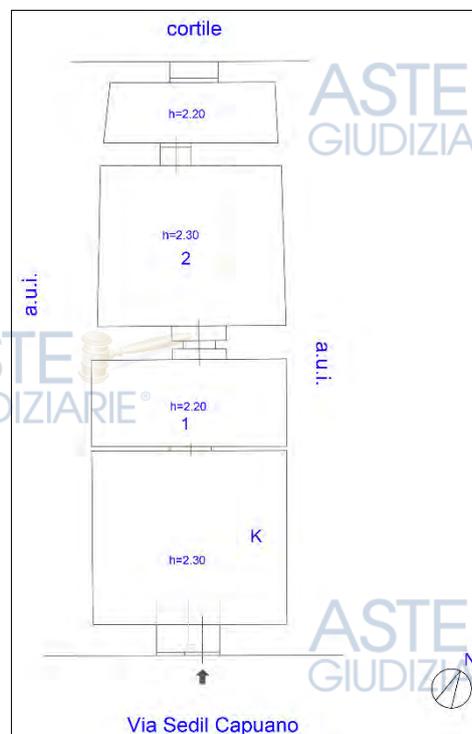
La porta di ingresso immette in un primo ambiente destinato a cucina (ove è presente anche un letto), superato il quale si passa ad un piccolo vano ove sono presenti due letti, poi ad altro vano, destinato a ripostiglio e successivamente ad un piccolo bagno, unico dotato di finestra.

Con l'ausilio della planimetria riportata di seguito e con il supporto del rilievo fotografico si può meglio comprendere la distribuzione e lo stato attuale dell'appartamento.

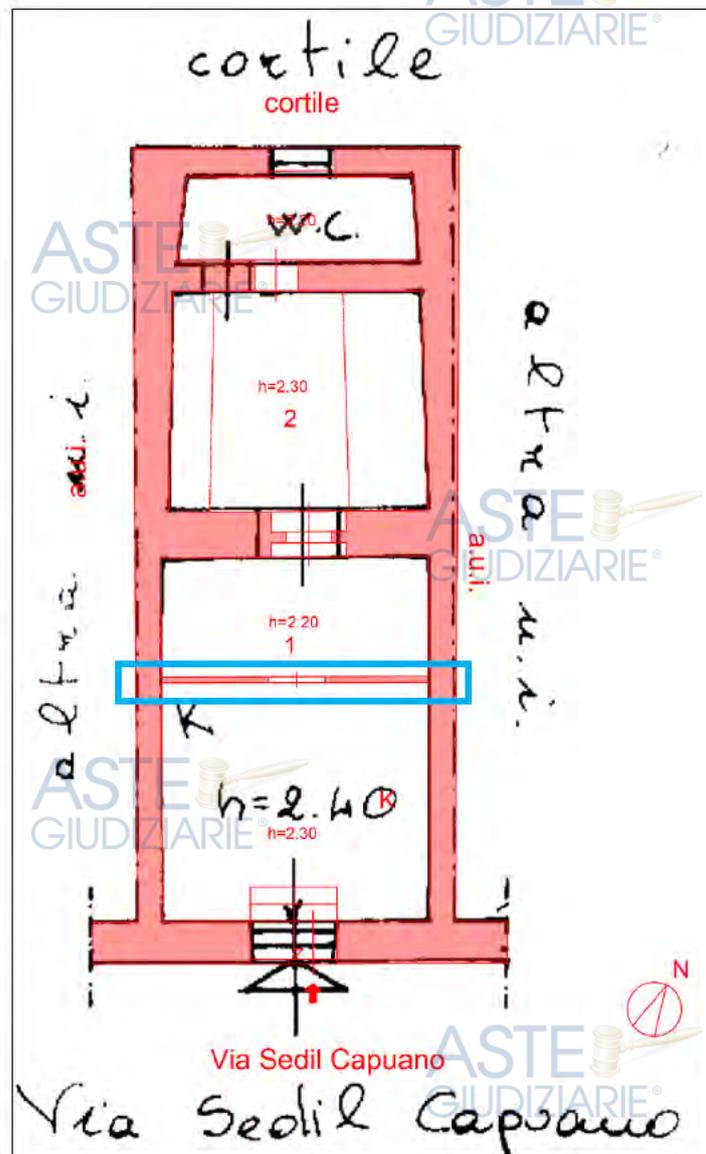
Si è rilevata una difformità tra lo stato dei luoghi (in rosso nel grafico che segue) e la planimetria catastale, in ordine alla creazione di un tramezzo realizzato tra la cucina e l'ambiente n. 1.

Trattasi di diversa distribuzione degli spazi interni che potrà essere sanata mediante CILA in sanatoria, i cui costi, comprensivi di oneri tecnici, si stimano in € 2.500,00. Sarà poi necessario l'aggiornamento catastale mediante pratica DOCFA, il cui costo si stima in € 500,00. Detta sanabilità verrà meglio precisata nei prossimi paragrafi.
