## **RELAZIONE PER CONSULENZA TECNICA D'UFFICIO**

DEL TRIBUNALE DI NAPOLI NEL PROCEDIMENTO R.G.E. N° 323 /23

Il cespite pignorato, oggetto della presente stima, si trova nel Comune di Pozzuoli (NA) in via Montenuovo Licola Patria n. 136 (già via Domitiana Km 15,500, fa parte del “Parco La Giara”, un complesso a vocazione turistica, costituito da villette ad uso ricettivo e da due edifici, denominati A e B ad uso abitativo. Il Parco è stato edificato a partire dal 1968 con regolare licenza edilizia.

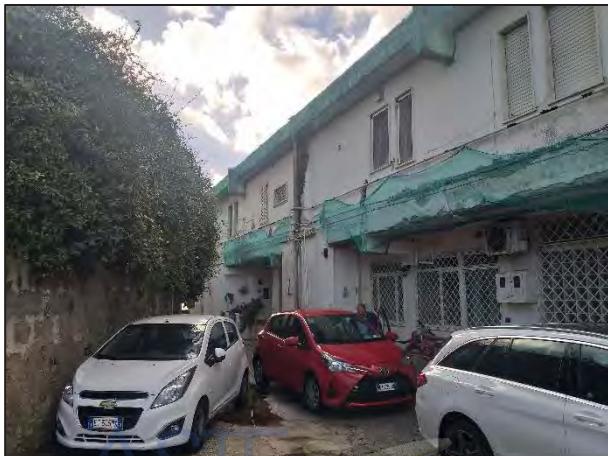
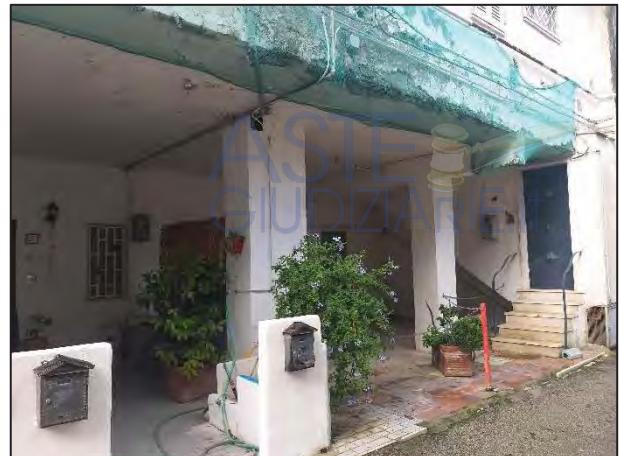
Il fabbricato è a pianta rettangolare, consta di due piani fuori terra, al piano terra, in base alle planimetrie catastali, si trovano sette piccoli appartamenti, ognuno con un piccolo terrazzino annesso che affaccia a Sud; il primo piano è occupato da sei appartamenti dotati ognuno di un’ampia balconata con vista panoramica. (Rilievo fotografico: **Foto A, B, C, D**)

Il manufatto è stato realizzato a partire dal 1968, secondo uno schema di case a schiera (fronte stretto e lato lungo che si sviluppa verso l'interno), il primo piano, sul lato Nord, poggia su pilastri a vista, definendo in alcuni punti, una sorta di patio. Nella sezione dedicata alla conformità edilizia, si specificheranno meglio le differenze riscontrate tra lo stato attuale e quello rappresentato nei documenti catastali. La struttura è del tipo a “telaio piano”, ovvero definita da pilastri e travi chiusi da solaio che svolgono la funzione portante. Le pareti perimetrali sono in laterizio forato o blocchi di lapil cemento di spessore variabile tra 20 e 30 cm. Complessivamente è di modesta fattura, non presenta alcun pregio architettonico sia dal punto di vista formale che dal punto di vista tipologico.

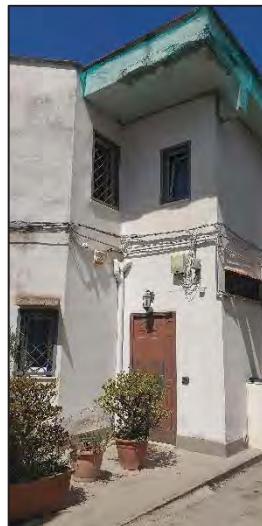
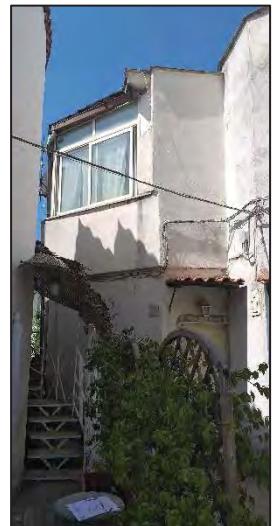
Viste dell'esterno

Al sub 14 si accede dal viale comune (Foto 1), occupa il piano terra e il primo piano dell'estremità Est dell'edificio e presenta affacci su tre lati (Foto 2 e 3) sia al piano terra che al primo piano (Foto 4 e 5).

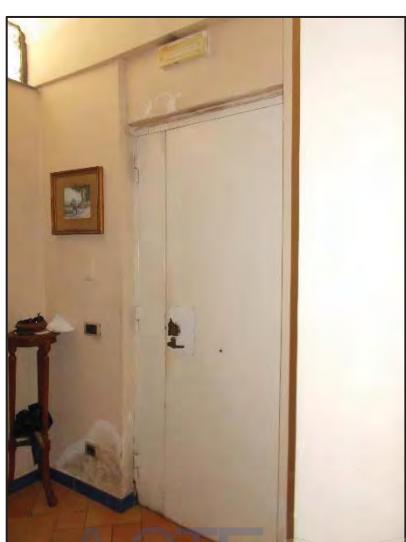
Viste dell'ingresso

Al piano terra, di fronte alla porta di ingresso, c'è la scala che porta al piano superiore (Foto 6 e 7), sul ripiano di smonto è stato ricavato un piccolo armadio a muro. A destra dell'ingresso, attraverso il corridoio, si accede ai vari ambienti (Foto 8), nel piccolo disimpegno creato dall'inclinazione dei tramezzi (Foto 9), si trovano a destra il bagno di servizio che affaccia lateralmente al viale comune

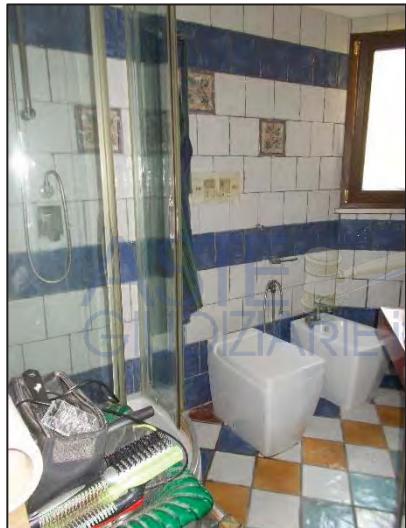
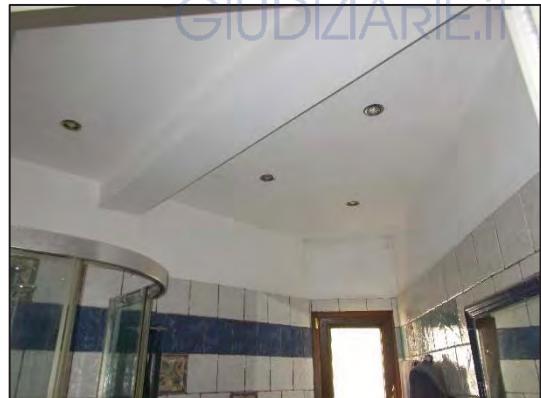
Viste del bagno di servizio

L'ambiente è ben rifinito con piastrelle di ceramica vietrese a tutta altezza; è altresì arredato con tutti i sanitari, vaso, bidet, lavabo e una doccia semicircolare chiusa da cabina di vetro a porte scorrevoli.

Il soffitto è stato ribassato per consentire l'inserimento dei faretto disposti intorno alla trave a vista.

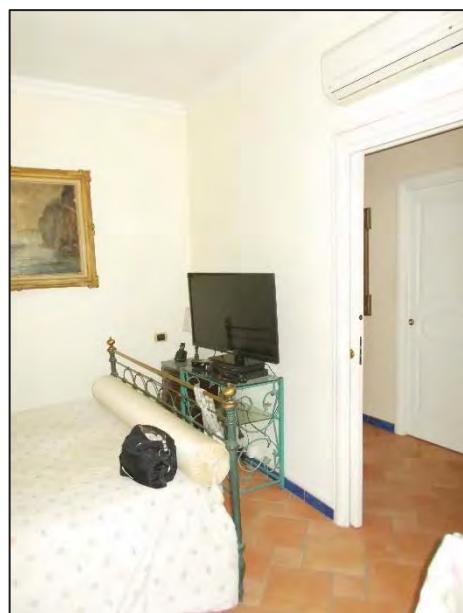
Camera da letto padronale

Proseguendo a destra, contigua al bagno si trova la camera da letto padronale (Foto 12 e 13), anche questo ambiente ha una finestra che affaccia sul viale comune e di seguito, si trova un'altra camera con letto singolo che invece ha un balcone che immette sul terrazzino che affaccia a Sud (Foto 14 e 15)

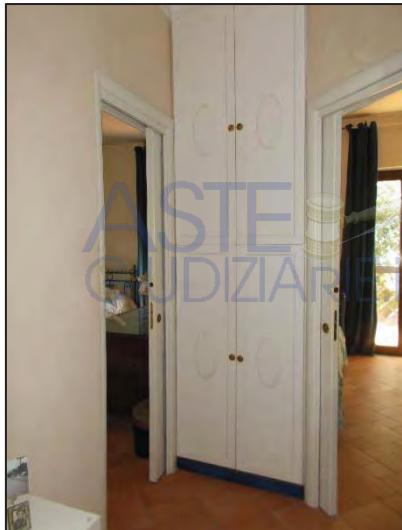
Disimpegno tra le due camere

In fondo al corridoio, nel piccolo vano ricavato dalle due stanze adiacenti, si trova un altro armadio a muro a tutta altezza (Foto 16) e di seguito la seconda camera da letto singola (o studiolo) che differisce dalla prima esclusivamente per le dimensioni ma non per affaccio e orientamento. (Foto 17, 18 e 19)

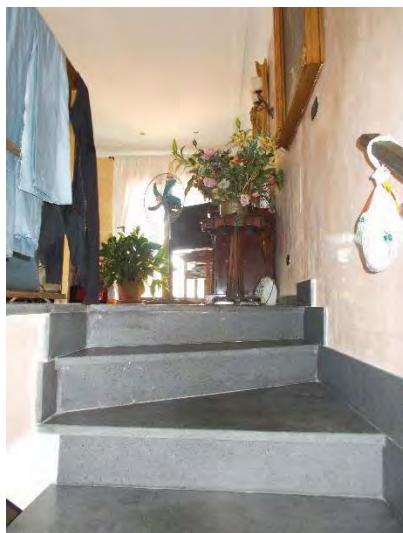
Scala

La scala (Foto 22 e 23), smonta direttamente nel salone, (Foto 26 e 27) da qui si accede ad un'ampia balconata esposta a Sud che offre la vista panoramica sul mare (Foto 32 e 33), in fondo al balcone, è stata costruita una veranda che deve essere demolita perché costituisce un volume aggiunto non autorizzato e non condonabile. Tra i due balconi, si trova la canna fumaria del camino rivestita con piastrelle in ceramica di Vietri. A sinistra del salone, è stata realizzata la cucina chiusa a veranda sul lato Est tramite finestre a doppia anta scorrevole (Foto da 28 a 31), questo ambiente è sopraelevato di 10 cm rispetto al salone, le parti in muratura sono rivestite fino al soffitto da piastrelle in ceramica effetto mosaico.

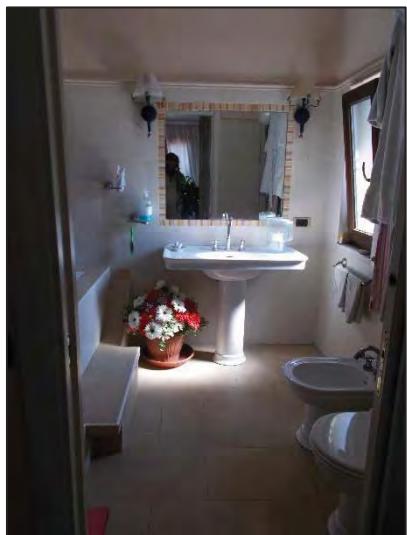
Viste del bagno padronale

Sul lato opposto del salone, precisamente alle spalle della scala, c'è il bagno padronale (Foto 34 e 35), arredato con lavabo, vaso, bidet e vasca da bagno di ottima qualità; la vasca da bagno è incassata in una struttura rialzata di circa 20 cm rispetto al pavimento. La finestra a destra dell'ingresso affaccia sul viale comune; il rivestimento delle pareti e la pavimentazione, sono di ceramica di grande formato; le porzioni di muro non rivestite sono tinteggiate.

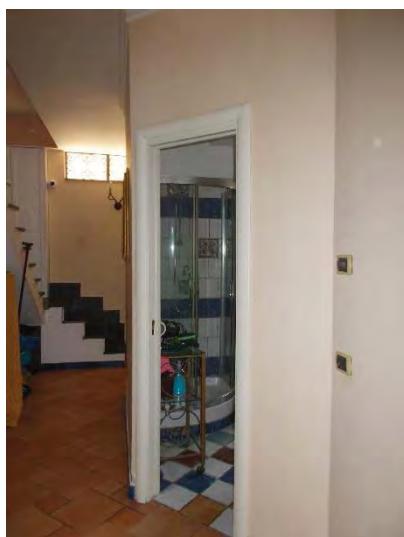
Dettaglio del pavimento

Al piano terra, la pavimentazione è di cotto, a disposizione incrociata nel corridoio e con inserti rompitratta nelle camere; nel bagno invece, la pavimentazione, così come il rivestimento delle pareti è di piastrelle formato 20x20 cm di ceramica vietrese bicottura. Le pareti e i soffitti sono tinteggiati con idropittura e, nei punti di raccordo tra le pareti e il soffitto, è stato realizzato un cordolo ornamentale.

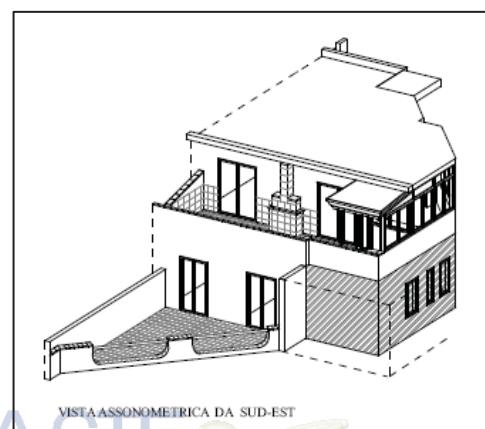
VISTA ASSONOMETRICA DA SUD-EST

Il pavimento di cotto e il rivestimento con piastrelle di Vietri formato 33x33 cm è stato utilizzato anche per il terrazzino al piano terra e per la balconata al piano superiore; lo stesso dicasi per le rifiniture alla sommità delle pareti.

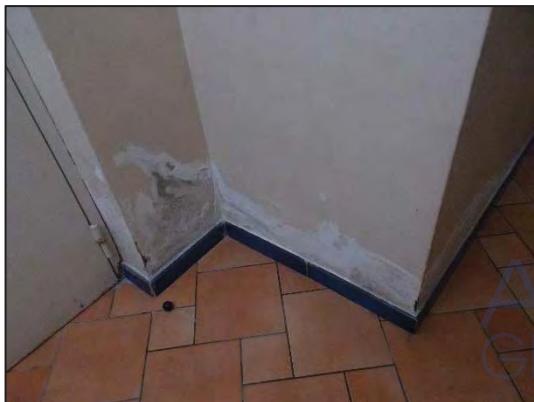
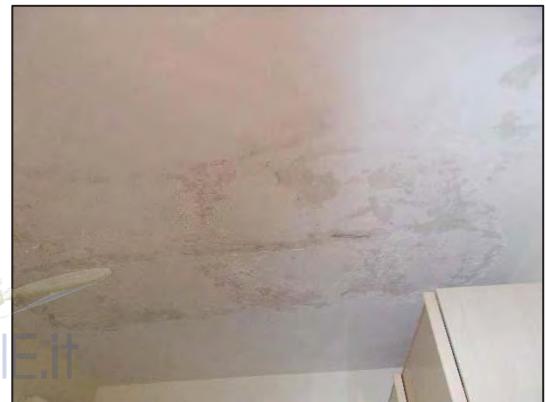
L'immobile è ben conservato eccezion fatta per piccole tracce di umidità ai lati della porta di ingresso e per i soffitti delle stanze a piano terra poste al di sotto della balconata. Su questi ultimi, sono presenti le tracce di una copiosa infiltrazione di acqua che è stata riparata già da diverso tempo, infatti, lo strato superficiale delle pitture è screpolato e tende a sfarinare proprio perché ormai è asciutto; indefinitiva si tratta esclusivamente di rimuovere il vecchio strato e ritinteggiare.

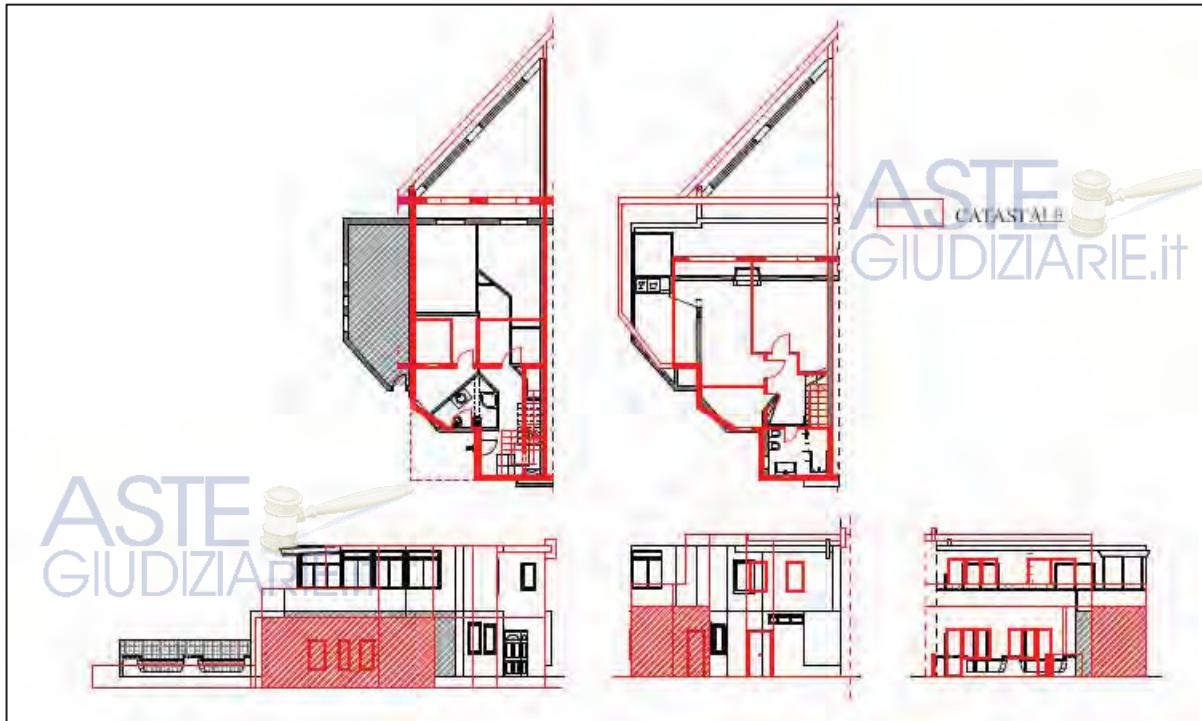
Sovrapposizione delle planimetrie catastali allo stato dei luoghi

Per quanto riguarda il sub 14 non vi è conformità con la planimetria catastale perché sono state operate trasformazioni interne ed esterne in difformità sia alla D.I.A. presentata nel 2006, sia alla concessione in sanatoria richiesta nel 1986 e ricevuta nel 2006.

Nel grafico seguente stralciato dalla Tavola 10, sono evidenti, soprattutto le differenze delle facciate, più facilmente individuabili nelle viste assonometriche

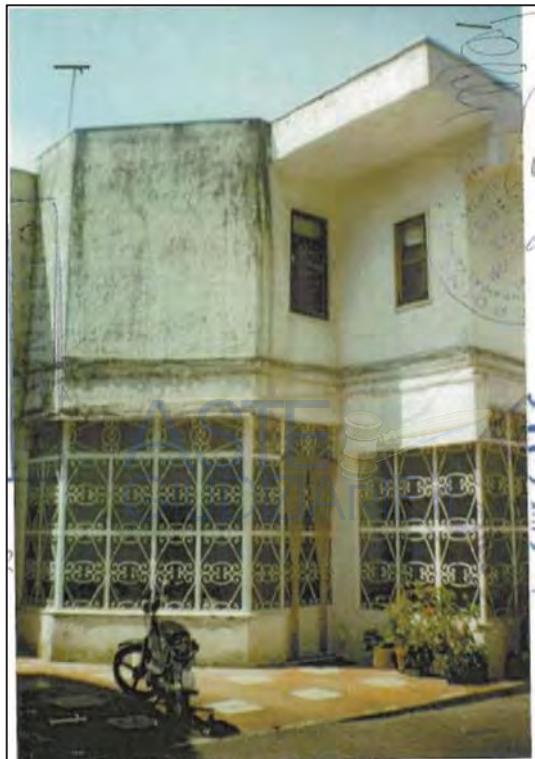
Prospetto Nord ante DIA

Lo stato dei luoghi è **diffforme** dalla DIA presentata il giorno 8 febbraio 2006, con la quale si sarebbe dovuto intervenire con opere di manutenzione straordinaria volte a modificare l'assetto interno, sostituire gli impianti e intervenire sui fenomeni di umidità di risalita.

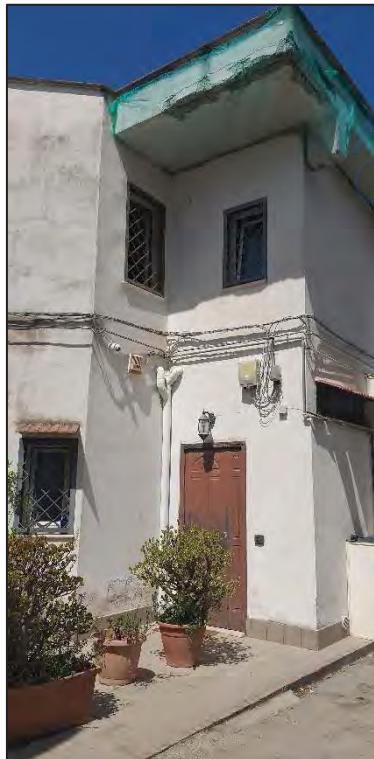
Prospetto attuale

- Sostituzione delle pareti vetrati con muratura e conseguente acquisizione di volume chiuso non autorizzata
- Chiusura delle finestre che affacciavano nella veranda
- Apertura di finestre, peraltro, di dimensioni diverse le une dalle altre
- Spostamento della porta di ingresso nella posizione ante condono
- Disposizione degli ambienti interni non congruente con il progetto presentato
- Sostituzione e spostamento degli infissi della facciata Sud, al posto le porta-finestra sono state sostituite da balconi a due ante diversi per dimensione e posizione.

f) Procedura di regolarizzazione del cespite (Allegato 17 – Tav 15 Ripristino dello stato pregresso)

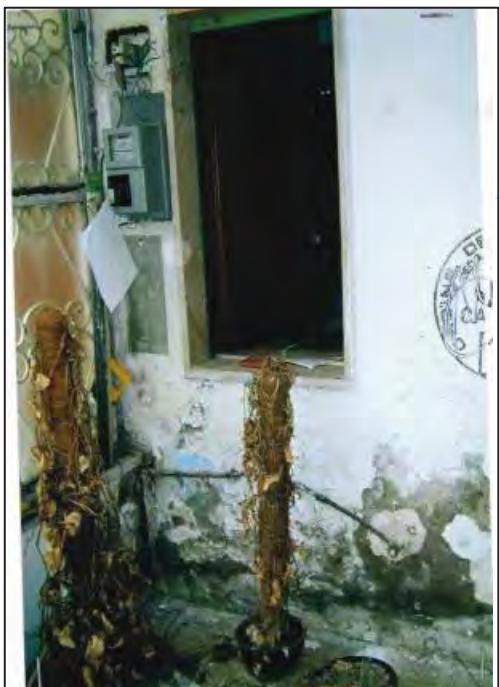
Finestra interna tamponata

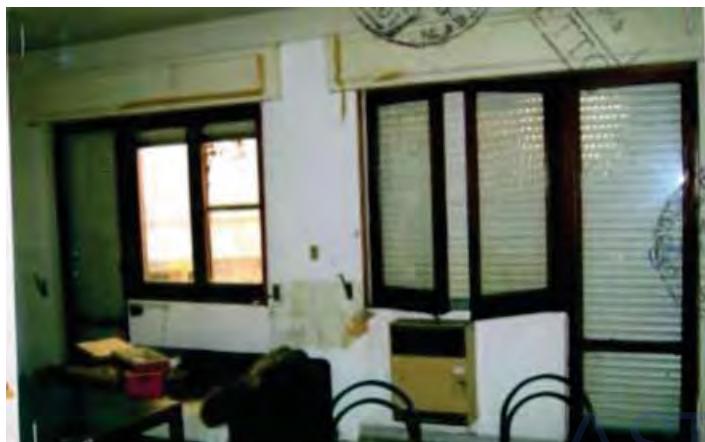
Infissi originari

Per quanto riguarda gli infissi, soprattutto sul lato Nord, cioè sul lato del viale di accesso, è difficile stabilire le dimensioni e i materiali originari, infatti, ciascun abitante ha operato spostamenti e sostituzioni arbitrarie senza attenersi alla disposizione e alla tipologia originaria e, pertanto, porte e finestre a singola o a doppia anta, chiusi esternamente da persiane o da tapparelle, in legno o in alluminio si alternano sulla facciata totalmente scompaginata. La facciata esposta a Sud non è visibile da nessun

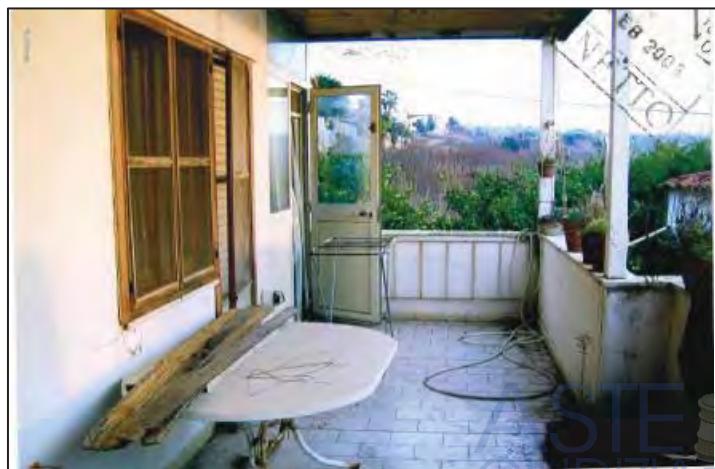
- Ampliamento della veranda tramite l'aggiunta di un ulteriore corpo che lambisce il parapetto e al quale si accede esclusivamente dal balcone
- Sostituzione e spostamento degli infissi della facciata Sud, le porta-finestra sono state sostituite da balconi a due ante diversi per dimensione e posizione. Le finestre preesistenti sulle altre facciate sono state sostituite con infissi di dimensioni diverse.
- Disposizione degli ambienti interni non congruente con il progetto presentato

Infissi originari; in fondo è visibile la tettoia che fu rimossa prima dell'inizio dei lavori; al suo posto è stata realizzata un ulteriore veranda
