TRIBUNALE DI NAPOLI
Sezione V
G.E. Dott. Gabriele Montefusco

R.G.N° 328/2025

CONSULENZA TECNICA DI UFFICIO

Ubicato in via Orazio n.70, interno 3/b piano 3° sotto-strada (il livello 3° va a scendere rispetto alla quota di ingresso al fabbricato), in Napoli.

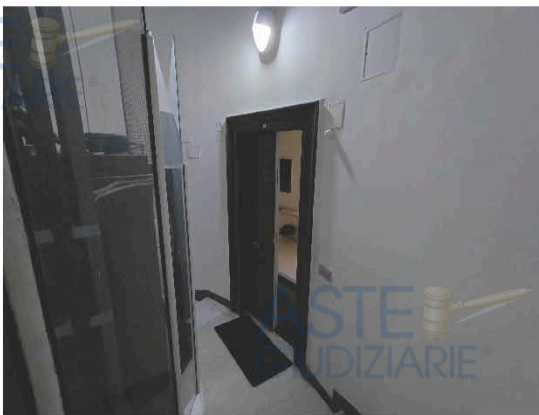
porta di capo-scala

Lo scrivente rappresenta che l'accesso all'unità immobiliare, oggetto di pignoramento, avviene da porta di capo scala, la quale da accesso ad area che, riferendosi al frazionamento presente catastalmente ad anno 1996, è definita al catasto quale "parti comuni" dei due cespiti formati a seguito del frazionamento stesso. Ponendosi con la porta di caposcala alle spalle il cespite oggetto di pignoramento va a trovarsi sul fondo destro delle "parti comuni".

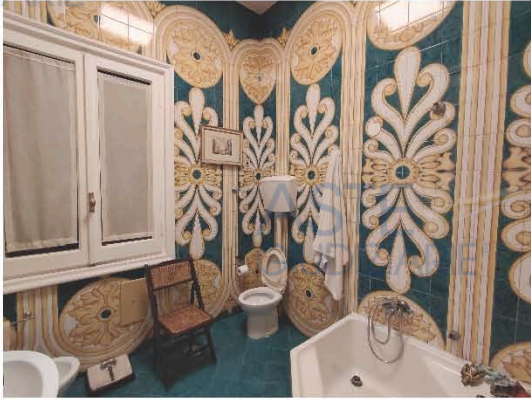
wc in parti comuni

WC in “Parti Comuni” di 5 mq, altezza da piano di calpestio ad intradosso soffitto h 3,20 m. L’ambiente si presenta in buone condizioni. Risulta presenza di vano finestrato che da apertura su pozzo di ventilazione condominiale.

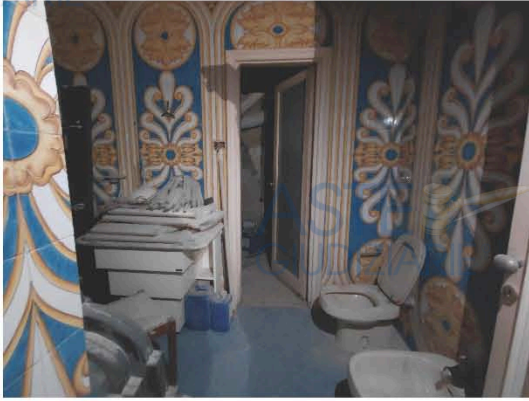
WC di 6 mq, altezza da piano di calpestio ad intradosso soffitto h 2,85 m. L’ambiente si presenta in pessime condizioni.

Non presenta areazione naturale e presenta passaggio verso il pozzo di ventilazione condominiale;

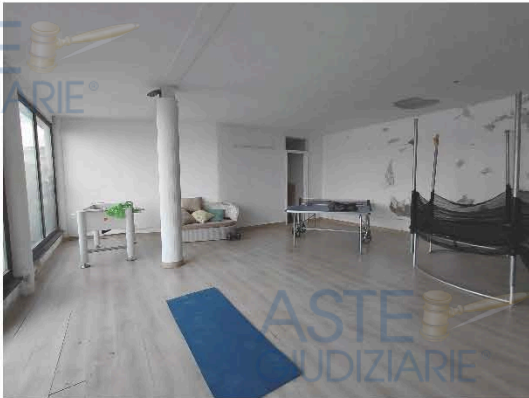
Ambiente 2 di 50 mq, altezza da piano di calpestio ad intradosso soffitto h 2,80 m. L'ambiente si presenta in discrete condizioni ed all'attualità non ha una funzione definita. Risulta presenza di areazione naturale data da finestre a nastro con porta-finestra scorrevole che consente uscita su terrazzo a livello di 63 mq che si prolunga in prosecuzione, davanti a tutto il volume del cespite oggetto di pignoramento, quale balcone di 23 mq. Nell'area a terrazzo già descritta risulta anche presenza di piccolo vano di 1 mq;

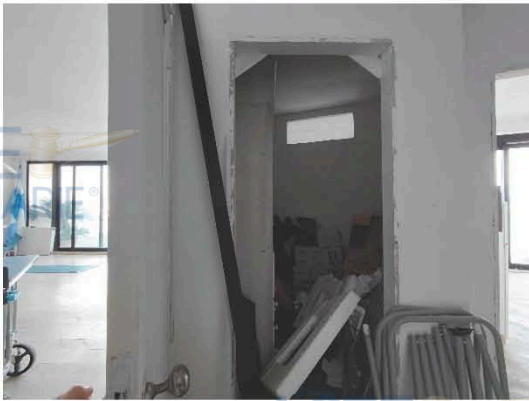
Ambiente 3 di 5 mq, altezza da piano di calpestio ad intradosso solaio h 2,80 m. L'ambiente si presenta in pessime condizioni, privo di funzione definita. Non presenta areazione naturale;

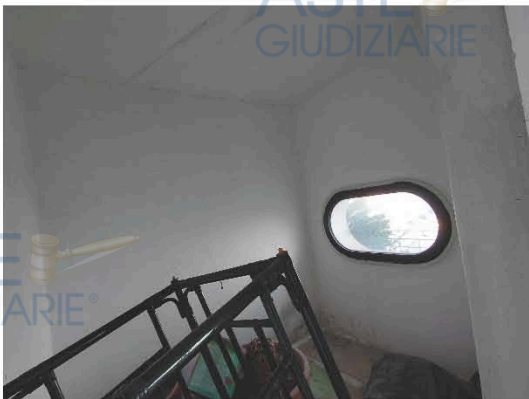
Ambiente 4 di 5 mq, altezza da piano di calpestio ad intradosso solaio h 2,80 m. L'ambiente si presenta in pessime condizioni, privo di funzione definita. Presenta areazione naturale data da finestra;

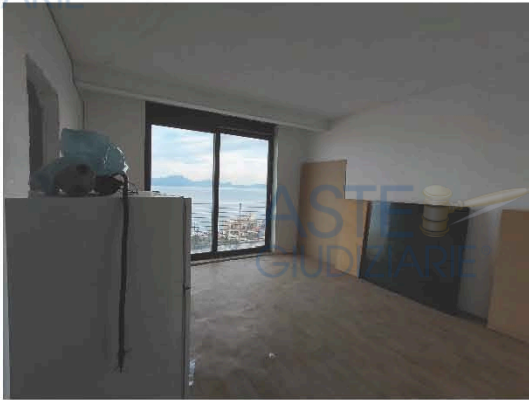
Ambiente 5 di 17 mq, altezza da piano di calpestio ad intradosso soffitto h 2,80 m. L'ambiente si presenta in pessime condizioni ed all'attualità non ha una funzione definita. Risulta presenza di areazione naturale data da porta-finestra scorrevole che consente uscita su balcone di 23 mq già precedentemente descritto.

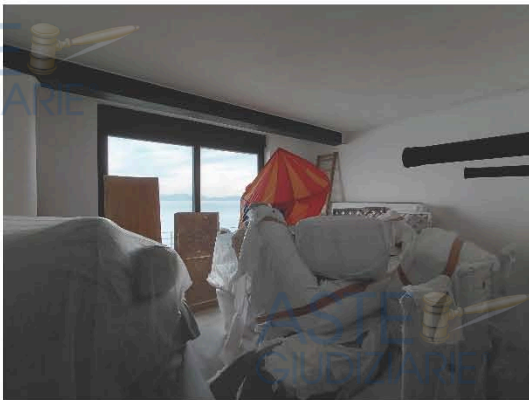
Ambiente 6 di 15 mq, altezza da piano di calpestio ad intradosso soffitto h 2,80 m. L'ambiente si presenta in pessime condizioni ed all'attualità non ha una funzione definita. Risulta presenza di

areazione naturale data da porta-finestra scorrevole che consente uscita su balcone 23 mq già precedentemente descritto.

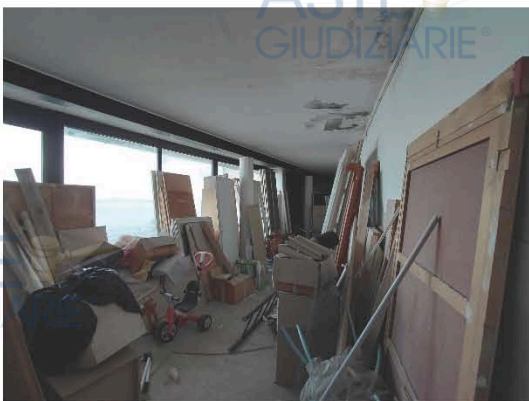
Ambiente 7 di 41 mq, altezza da piano di calpestio ad intradosso soffitto h 2,80 m. L'ambiente si presenta in pessime condizioni ed all'attualità non ha una funzione definita. Risulta presenza di areazione naturale data da finestre a nastro con porte-finestra che consentano uscita su balcone di 23 mq già precedentemente descritto;
