**TRIBUNALE DI NAPOLI**  
**Sezione XIV**  
**G.E. Dott.ssa Adele Granata**

**R.G.N° 33/2024**

**CONSULENZA TECNICA DI UFFICIO**

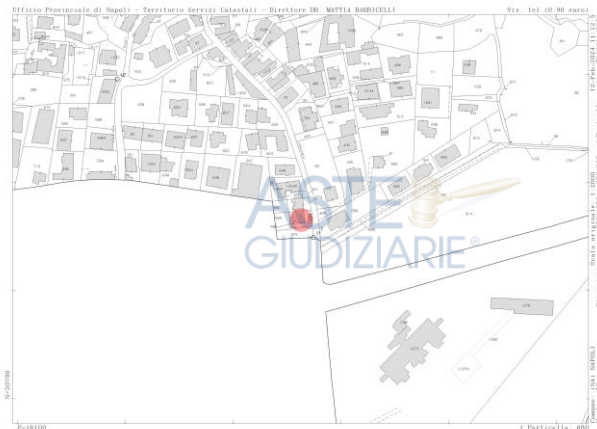
Identificazione Vax

Si procede identificando il cespite riportando l'identificazione da vax catastale, la posizione fabbricato reperita da google maps e la sovrapposizione tra le due cartografie per la dovuta verifica. Nel caso specifico il cespite si identifica:

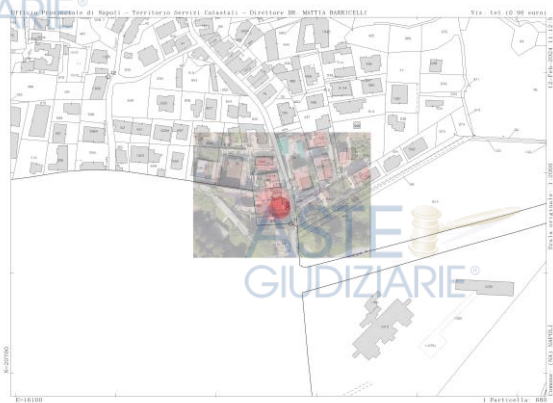
Sovrapposizione delle due carte

Al fine dell'esatta individuazione del cespite oggetto del pignoramento lo scrivente procede a sovrapposizione del mappale catastale ed immagine satellitare reperita tramite Google maps, al fine dell'individuazione del fabbricato ove il cespite è posto.

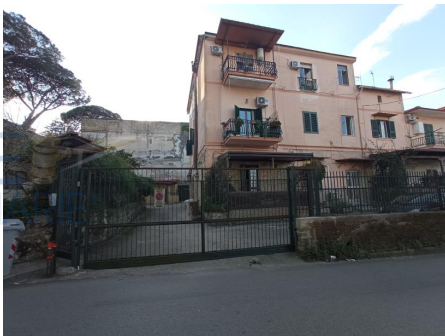
Fabbricato

E' posto in via Comunale Santa Croce ad Orsolone n.42 ed è ubicato al piano secondo di una unità edilizia di espansione recente costituita da due livelli fuori terra, con tipologia edilizia definita a "blocco".

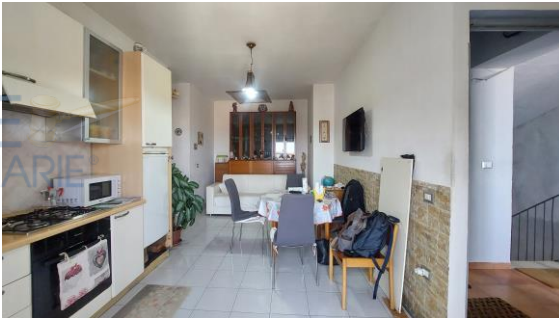
Ambiente 1

**Ambiente 1** di 22 mq, altezza da piano di calpestio ad intradosso solaio h 2,82 m. L'ambiente si presenta in discrete condizioni ed è attualmente adibito con funzione soggiorno-cucina. Presenta areazione naturale data da porta-finestra di dimensione 1,13x2,25 h che concede uscita su balcone alla romana;

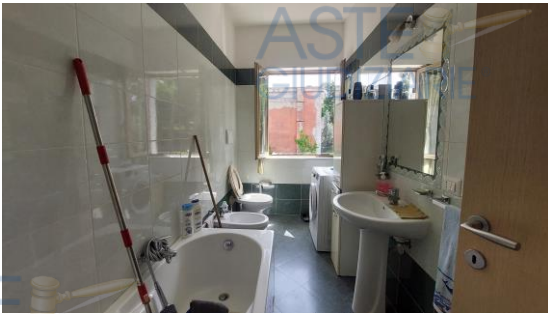
Bagno 1

**Bagno 1** di 6 mq, altezza da piano di calpestio ad intradosso solaio h 2,85 m. L'ambiente si presenta in discrete condizioni, presenta areazione naturale data da finestra di dimensione 1,20x1,37 h;

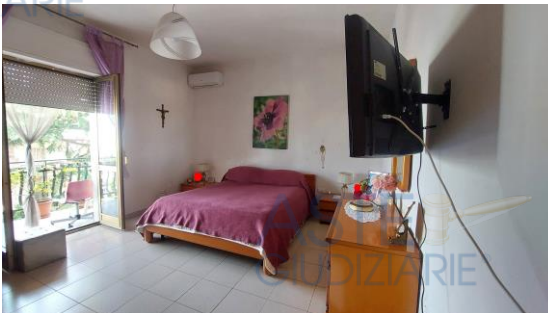
Ambiente 2

**Ambiente 2** di 18 mq, altezza da piano di calpestio ad intradosso solaio h 2,88 m. L'ambiente si presenta in discrete condizioni ed è attualmente adibito con funzione camera da letto. Presenta areazione naturale data da porta-finestra di dimensione 1,20x2,20 h che concede uscita su su balcone di 4 mq;

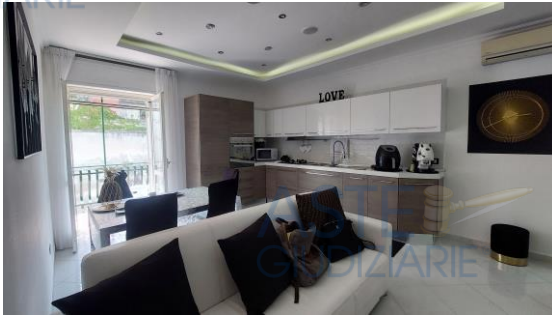
Ambiente 3

**Ambiente 3** di 21 mq, altezza da piano di calpestio ad intradosso controsoffitto h 2,76 m. L'ambiente si presenta in buone condizioni ed è attualmente adibito con funzione soggiorno-cucina. Presenta areazione naturale data da porta-finestra di dimensione 1,20x2,20h che concede uscita su balcone di 10 mq di cui 1mq occupato da ripostiglio in muratura;

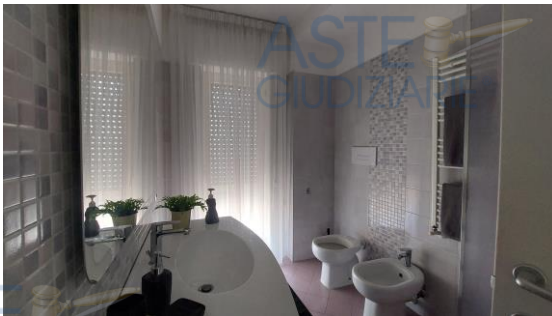
Bagno 2

**Bagno 2** di 6 mq, altezza da piano di calpestio ad intradosso controsoffitto h 2,73 m. L'ambiente si presenta in buone condizioni, presenta areazione naturale data da porta-finestra di dimensione 0,77x2,20 h che concede uscita su balcone di 10 mq di cui 1mq occupato da ripostiglio in muratura;

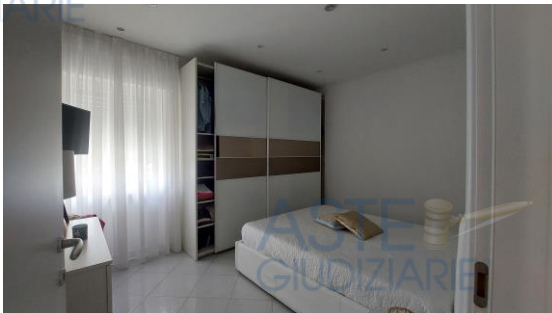
Ambiente 4

**Ambiente 4** di 13 mq, altezza da piano di calpestio ad intradosso controsoffitto h 2,72 m. L'ambiente si presenta in buone condizioni ed è attualmente adibito con funzione di camera da letto. Presenta areazione naturale data da finestra di dimensione 1,16x1,37h;

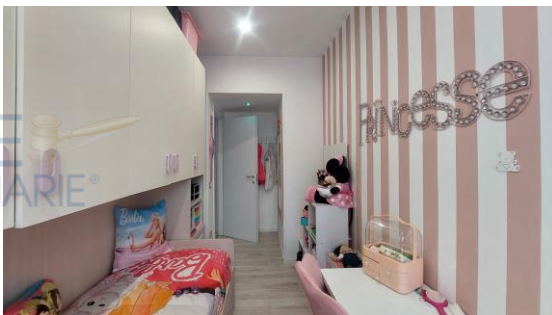
Ambiente 5

**Ambiente 5** di 8 mq, altezza da piano di calpestio ad intradosso controsoffitto h 2,76 m. L'ambiente si presenta in buone condizioni ed è attualmente adibito con funzione di camera da letto. Presenta areazione naturale data da finestra di dimensione 0,93x1,37h;

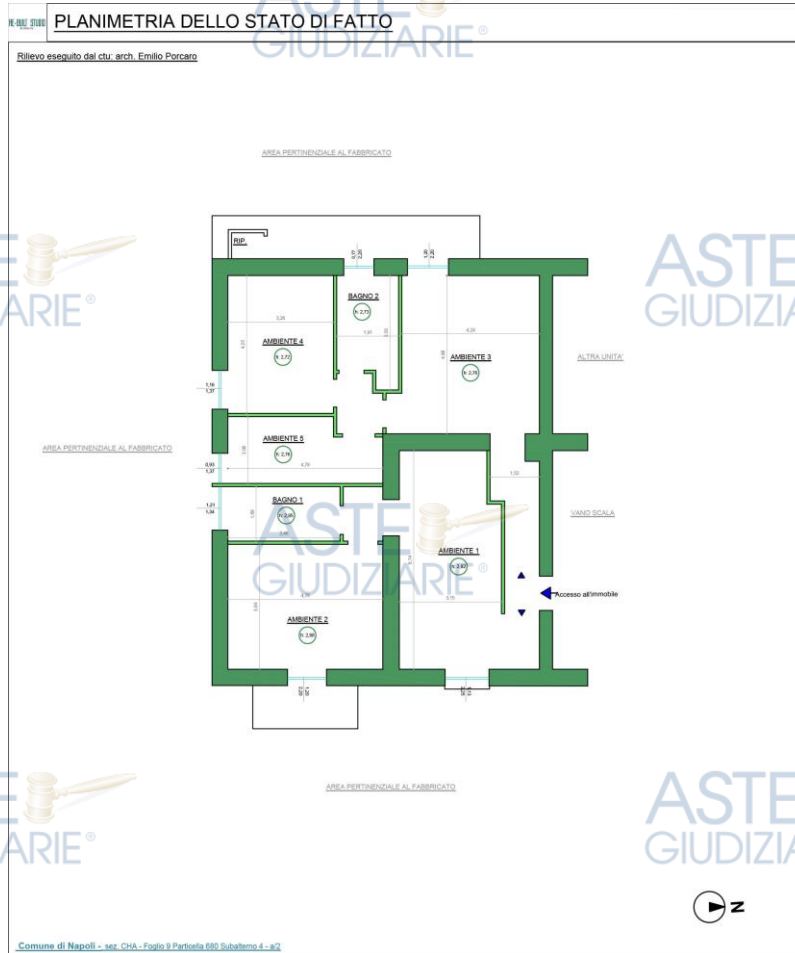
In totale l'appartamento consta di 5 ambienti più doppio servizio per superficie utile netta calpestabile di 108 mq + 14 mq di balcone.

Ad integrare il rilievo fotografico va a riportarsi, di seguito, il rilievo eseguito dallo scrivente per la verifica della reale consistenza dell'immobile:

Planimetria dello stato reale dei luoghi dello scrivente

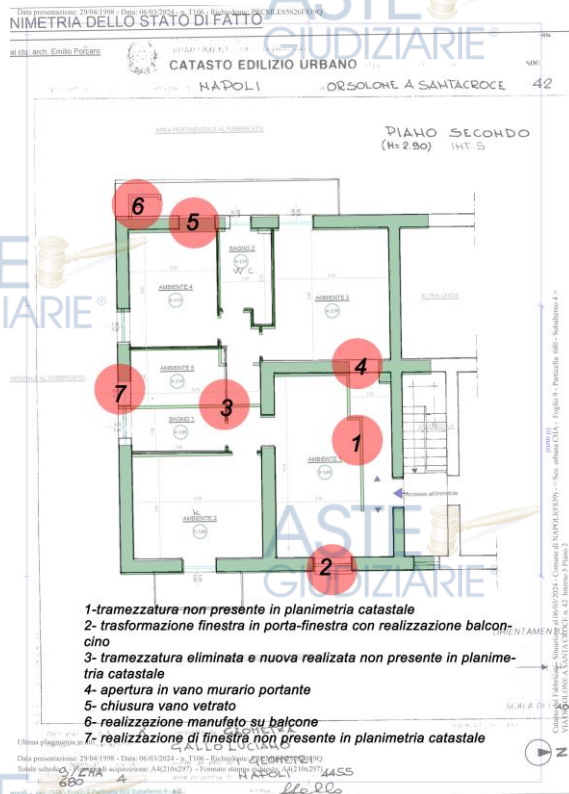
Si riscontrano difformità tra la planimetria catastale attuale e lo stato di fatto del cespite (oltre alla già citata suddivisione in due abitazioni).

Sovrapposizione con planimetria catastale

- Tramezzatura non presente in planimetria catastale
- Trasformazione finestra in porta-finestra con realizzazione balconcino
- Tramezzature eliminate e nuova realizzata non presente in planimetria catastale
- Apertura vano murario portante
- Chiusura vano vetrato
- Realizzazione manufatto su balcone
- Realizzazione di finestra non presente in planimetria catastale

Il tutto sarà maggiormente analizzato nel Quesito 6, ma si può cominciare ad indicare, che essendo il cespite realizzato senza i

dovuti permessi edificatori ed essendo presente, all'attualità, istanza di condono, per quanto concerne l'unità immobiliare originaria oggetto di pignoramento, la normativa prevede che per immobili oggetto di istanza di condono non si autorizza a completare né tantomeno a trasformare o ampliare i manufatti oggetto della richiesta.
