# TRIBUNALE ORDINARIO DI NAPOLI

**CONSULENZA TECNICA D'UFFICIO NEL PROCEDIMENTO  
ESECUTIVO IMMOBILIARE N. 347/2020 R.G.Esec.  
Giudice dell'Esecuzione dott.ssa MARIA LUDOVICA RUSSO  
Promosso da**

**Contenuto:**  
**Relazione di Consulenza  
Tecnica d'Ufficio**

**RELAZIONE DI CONSULENZA TECNICA D'UFFICIO**

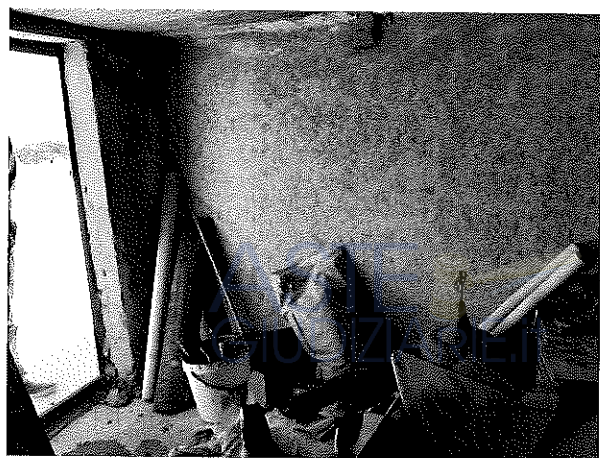
Il deposito, che al momento del sopralluogo presentava il varco di ingresso sprovvisto di porta, è costituito da un unico vano di altezza interna pari a 190cm, con pavimento in ceramica e pareti e soffitto al rustico e con accesso dal terrazzo di copertura del fabbricato che ha a sua volta accesso dal vano scale.

Presenta internamente uno scadente stato manutentivo e non risultano impianti.

Loc. deposito con accesso dal terrazzo di copertura
