# ***TRIBUNALE DI NAPOLI***

***RELAZIONE***

***STIMA IMMOBILIARE***

*PROCEDIMENTO R.G.E. N° 359/2024*

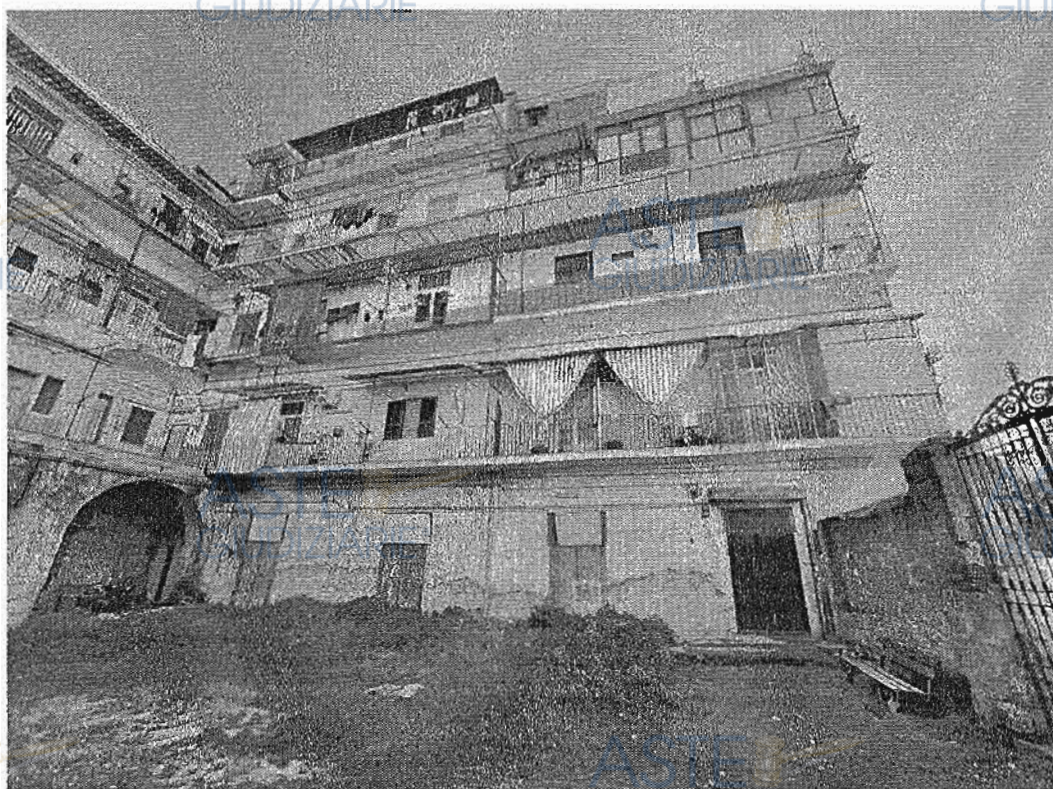
**Prospetto sul cortile. Si evidenzia l'immobile in oggetto.**

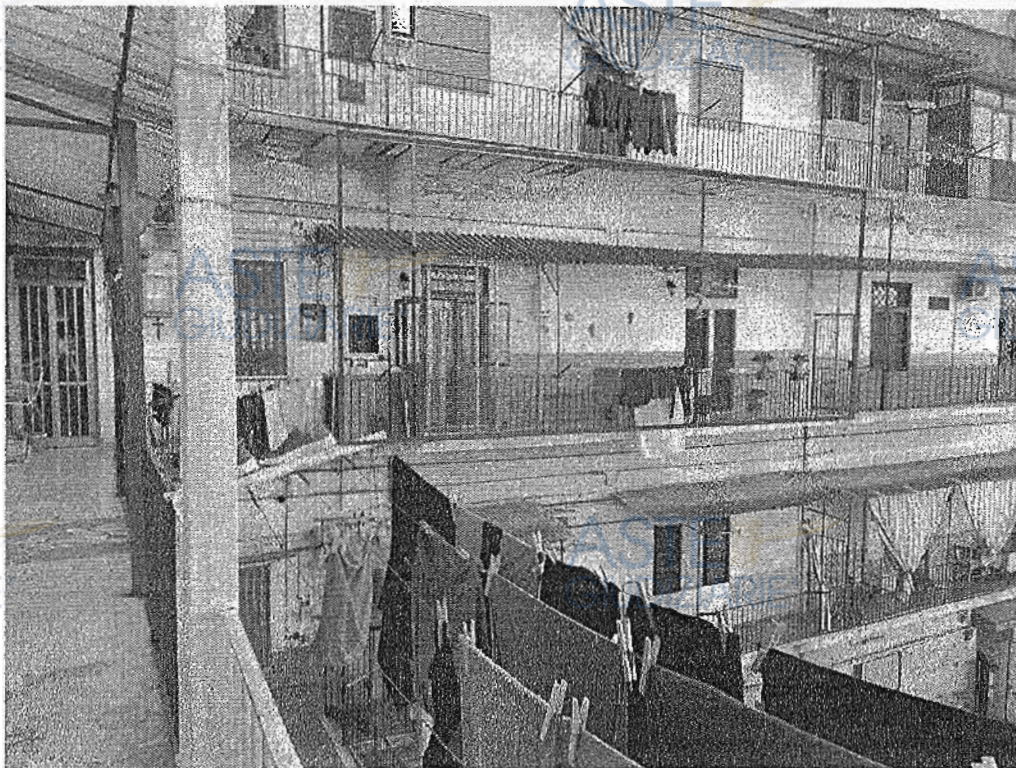
Passetto comune. Si evidenzia l'immobile in oggetto.

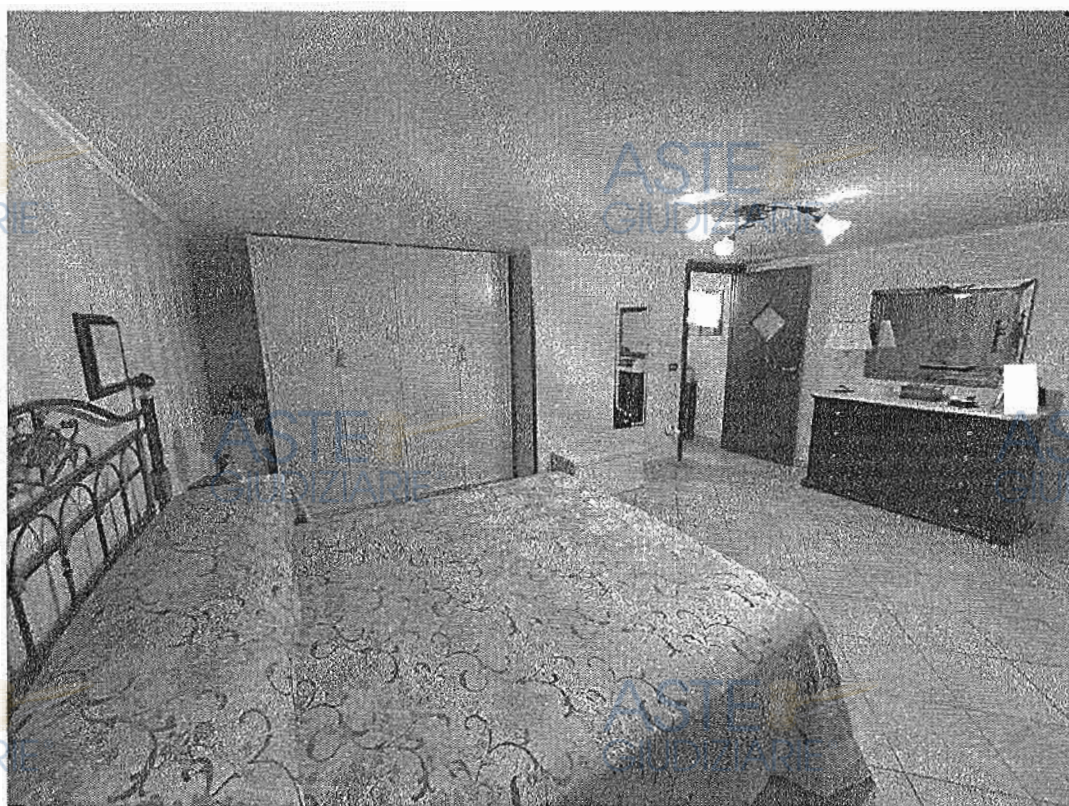
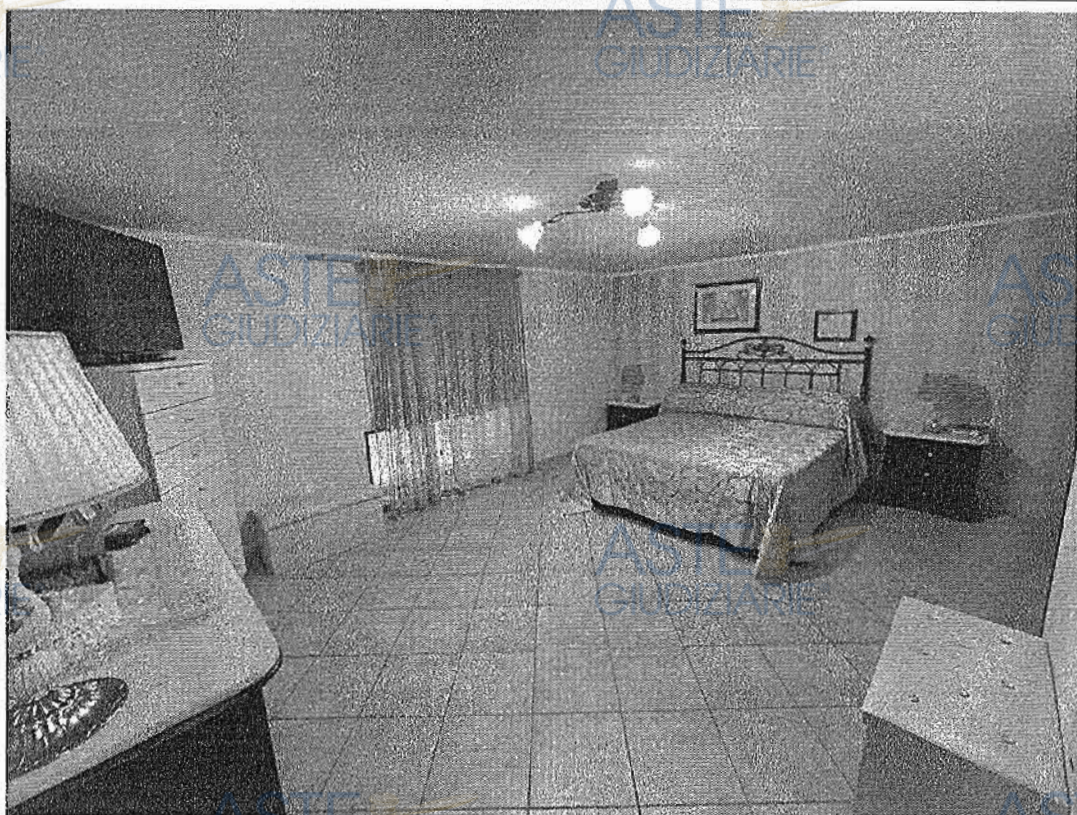
Camera da letto in corrispondenza del soppalco

Alla luce di quanto sopra, la realizzazione del soppalco risulta un intervento edilizio in contrasto con la disciplina normativa e non suscettibile di sanatoria. Si rende pertanto necessario il ripristino dello stato dei luoghi mediante la rimozione del soppalco stesso.

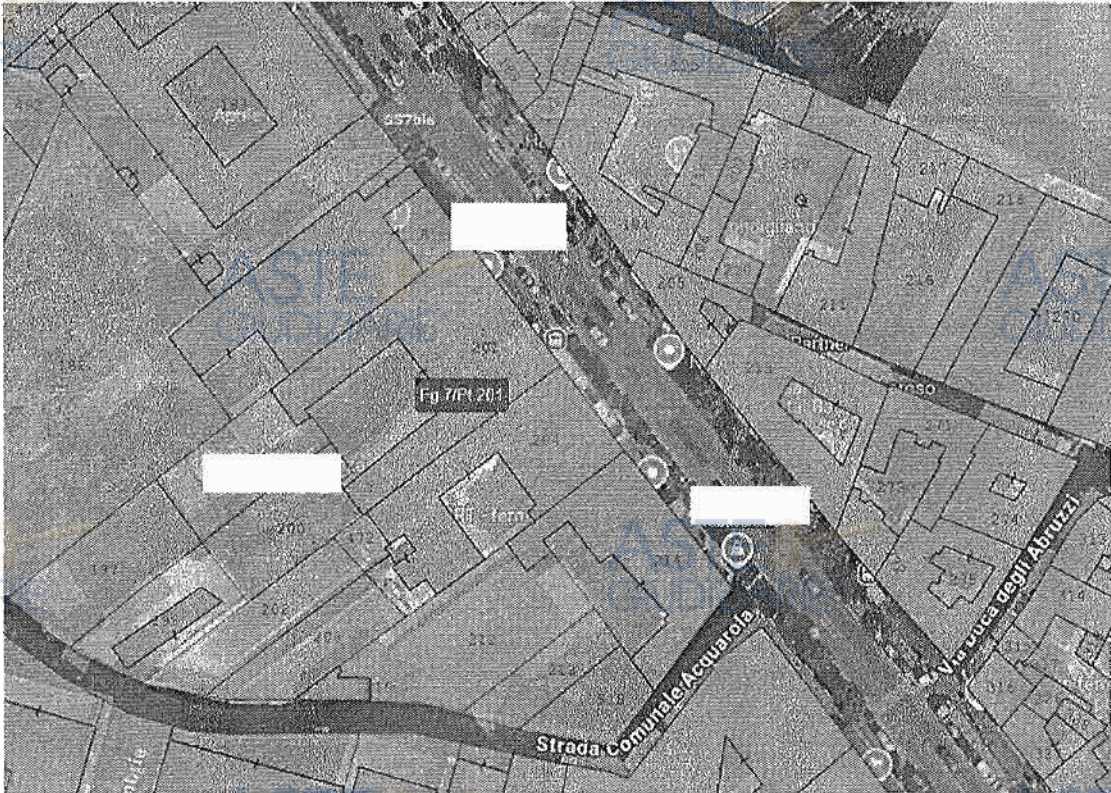
Stralcio dell'estratto di mappa Comune di Napoli Foglio 7, particella 201
