**TRIBUNALE DI NAPOLI**  
5<sup>a</sup> Sezione Civile Reparto Esecuzione Immobiliare

**RELAZIONE PERITALE**

**Procedura R.G.E. 363/2022**

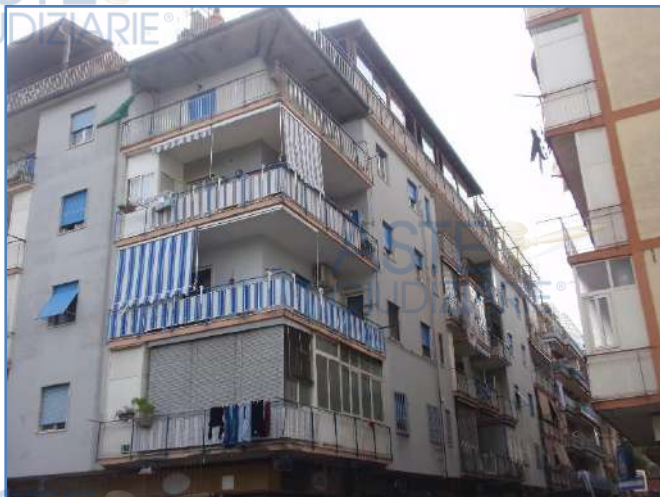
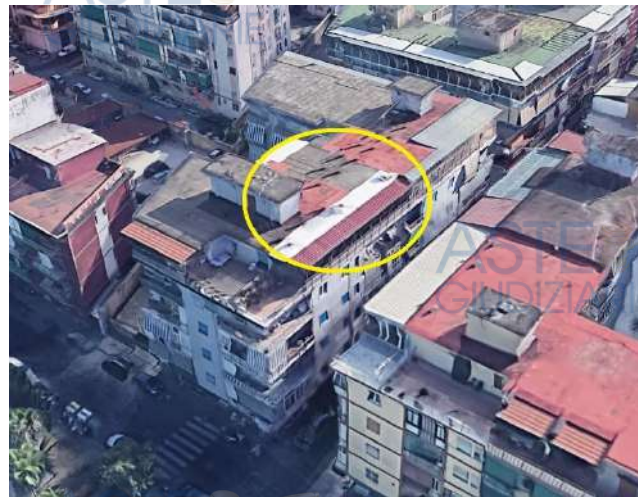
La struttura portante è in cemento armato, la copertura è piana e le facciate sono intonacate e tinteggiate. L'edificio è dotato di ascensore e impianto citofonico per ogni cassa scale. Nel complesso il fabbricato si presenta, per gli interni, in sufficienti condizioni manutentive, mentre, per gli esterni, le condizioni manutentive sono mediocri in quanto i frontalini e i sotto-balconi

sono deteriorati e necessitano di interventi di riparazione.

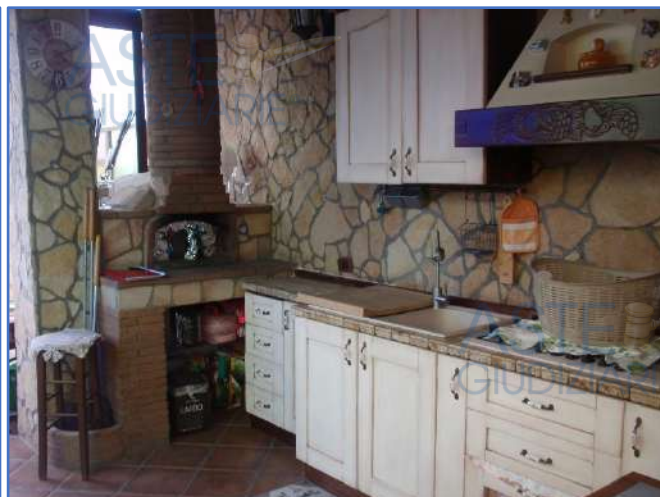
Le condizioni generali di manutenzione sono buone. Si segnala, tuttavia, la presenza di alcune tracce di danni in corrispondenza del corridoio, dovuti, presumibilmente, ad un'infiltrazione di acqua piovana proveniente dalla copertura soprastante. Da un esame visivo delle aree danneggiate, sembra che tale problematica sia stata risolta. Le pareti esterne verso il terrazzo verandato sono rivestite in pietra a tutt'altezza. I pavimenti, le pareti, i rivestimenti, le controsoffittature, gli apparecchi sanitari, l'impianto idraulico, le porte, gli infissi interni ed esterni e le finiture generali sono recenti, di tipo medio ed in buone condizioni di manutenzione. L'immobile è dotato di impianto di riscaldamento. L'impianto elettrico e di distribuzione del gas sono funzionanti ma da adeguare alla vigente normativa in quanto non si è rinvenuta la presenza delle certificazioni di conformità. Il costo è quantificabile in circa **4.000 €**.
