TRIBUNALE DI NAPOLI

PROCEDIMENTO DI ESECUZIONE IMMOBILIARE N. 372/2021

RELAZIONE DI CONSULENZA TECNICA DI UFFICIO

Vivo dei Maiorani civ. 41 - Quartiere San Lorenzo - Napoli

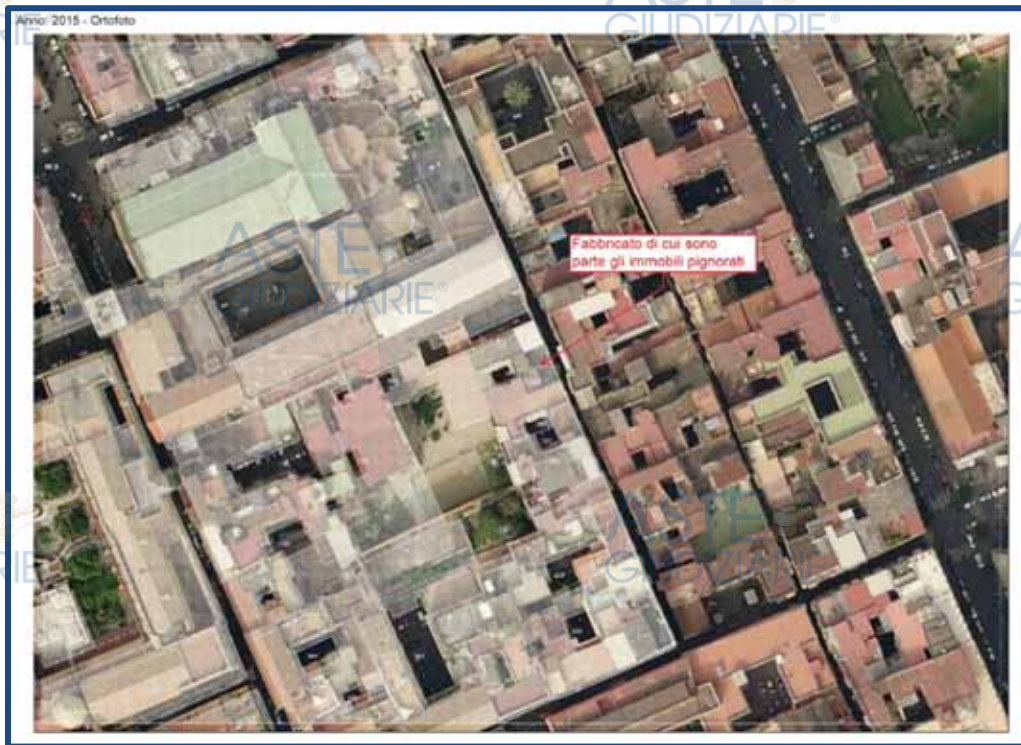
Figura 1: *Grafico di sovrapposizione dell'ortofoto con la mappa catastale relativa al fabbricato di cui sono parte gli immobili pignorati*

Per meglio comprendere l'esatta corrispondenza tra la p.lla 198 fol. 104 dell'estratto di mappa reperito presso l'UTE e il fabbricato di cui l'immobile pignorato è parte, identificato al N.C.E.U. con p.lla 198 fogl. 2, si è proceduti ad effettuare una sovrapposizione dell'ortofoto con la mappa catastale (*Cfr. All.to n. 15 – Grafico di sovrapposizione dell'ortofoto con la mappa catastale -Napoli foglio 104 p.lla 198-*). Uno stralcio fuori scala di detta sovrapposizione è altresì riportato nella figura che segue.

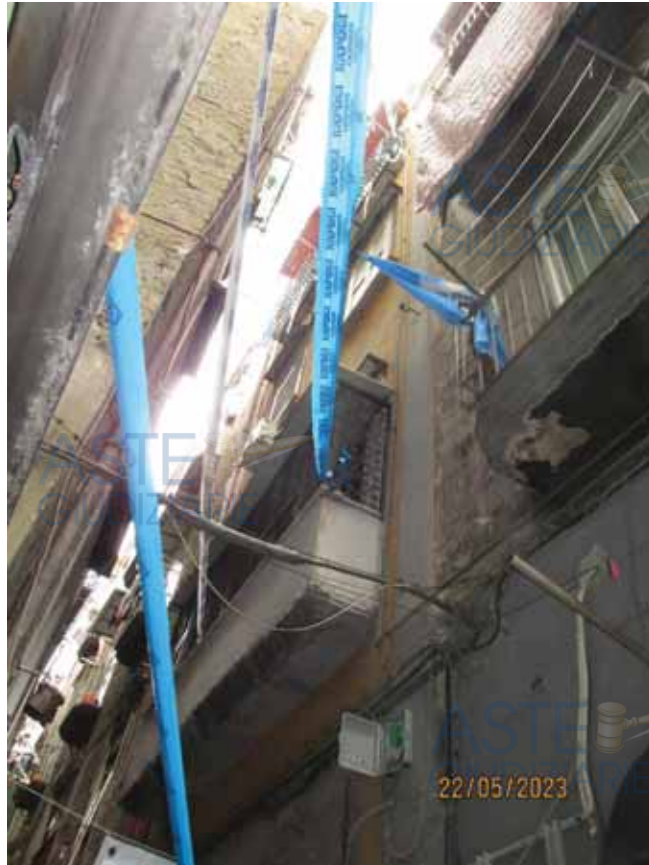
Fotografia 9 – Vista fabbricato da Vico Maiorani.

elementi verticali in pietra di tufo di diversi spessori, con orizzontamenti intermedi formati in parte da solai in ferro e tavelloni, volte in muratura ed archi portanti, anch'essi in muratura, di varie dimensioni e forme; le pareti esterne del fabbricato sono rivestite con intonaci ordinari e tinteggiati con pittura al quarzo; la copertura è costituita da terrazzo piano, il tutto in un discreto stato di conservazione e manutenzione generale (Foto n. 9).

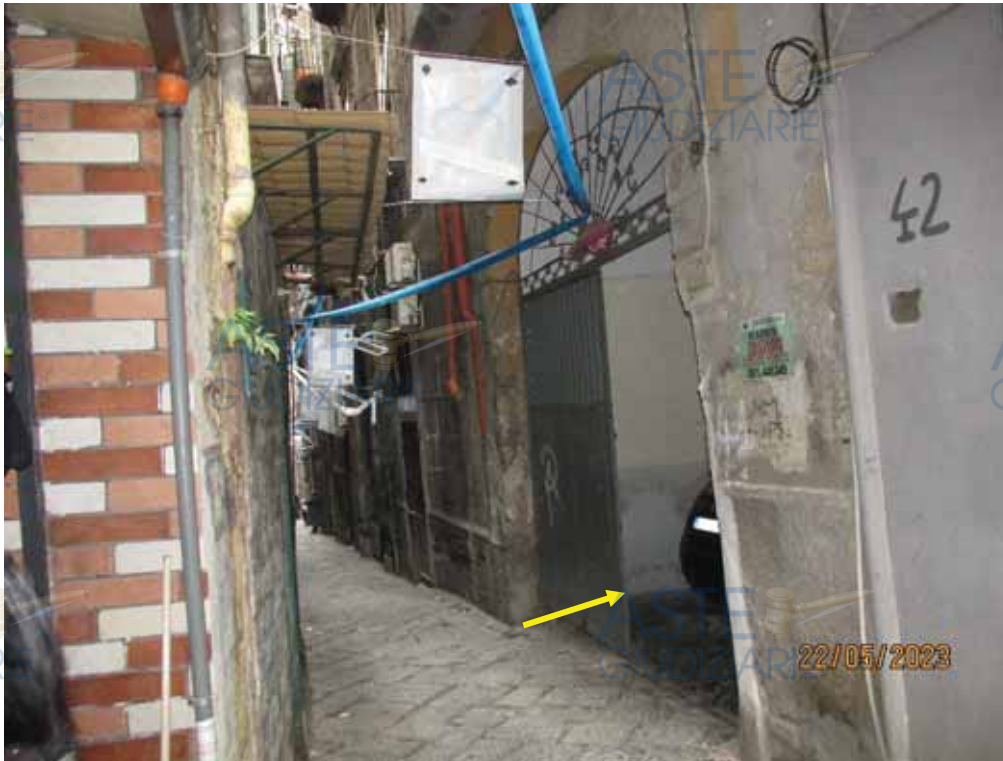
Fotografia 10 – Vista ingresso al fabbricato da Vico Maiorani civ. 41.

All'interno del fabbricato vi si accede dal civico n. 41 di Vico Maiorani, attraverso un varco carrabile dotato di cancello in ferro a due ante, il fabbricato è sprovvisto di impianto citofonico per la chiamata dall'esterno agli appartamenti del fabbricato (Foto n. 10).

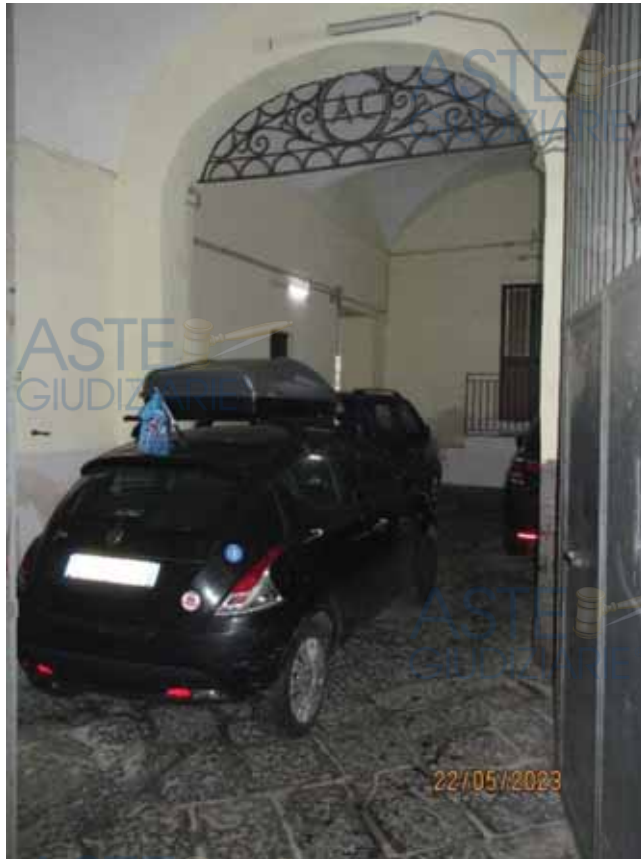
Fotografia 11 – L'ingresso principale immette in un androne coperto con soffitto costituito da una struttura a "botte" interamente intonacato e tinteggiato con pittura al quarzo; le pareti dell'androne sono rivestite con intonaci ordinari e tinteggiate con pittura al quarzo; la pavimentazione dell'androne è interamente costituita da basolato pesante in piperno.

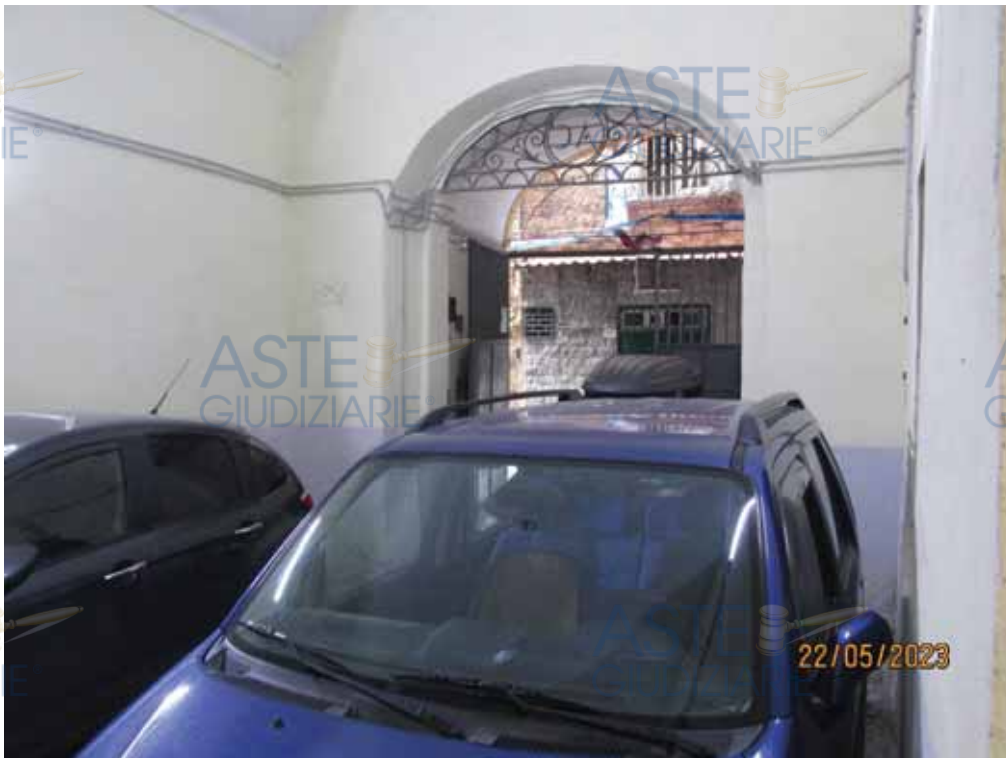
Fotografia 12 – Androne coperto altra vista.

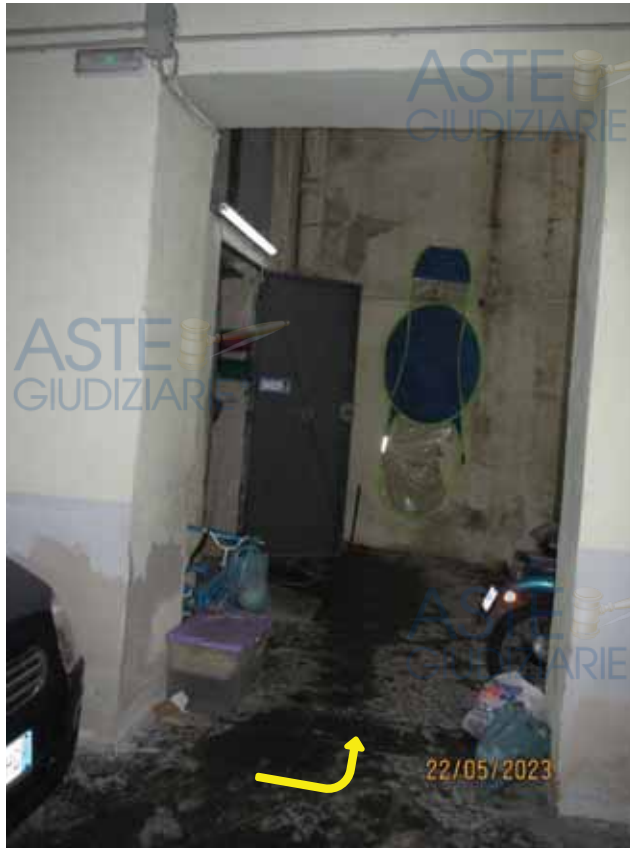
Fotografia 13 – L'androne coperto presenta un varco pedonale sulla sinistra che consente l'accesso al cortile condominiale.

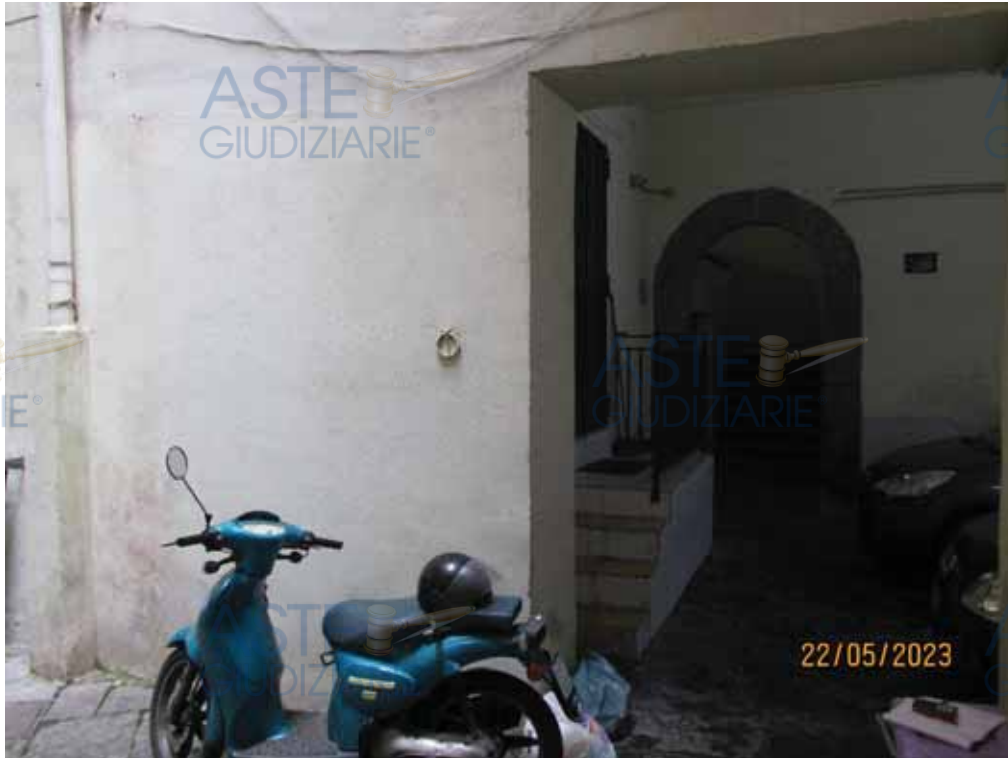
Fotografia 15 – Il cortile condominiale risulta scoperto per consentire l'accesso di luce naturale, è interamente pavimentato con basoli pesanti in piperno e presenta i prospetti del fabbricato rivestiti con intonaci ordinari tinteggiati con pittura al quarzo. Il cortile viene utilizzato come parcheggio per motocicli e consente l'accesso al Deposito pignorato distinto al Sub. 35.

Il cortile condominiale risulta scoperto per consentire l'accesso di luce naturale, è interamente pavimentato con basoli pesanti in piperno e presenta i prospetti del fabbricato rivestiti con intonaci ordinari tinteggiati con pittura al quarzo (Foto n. 15).

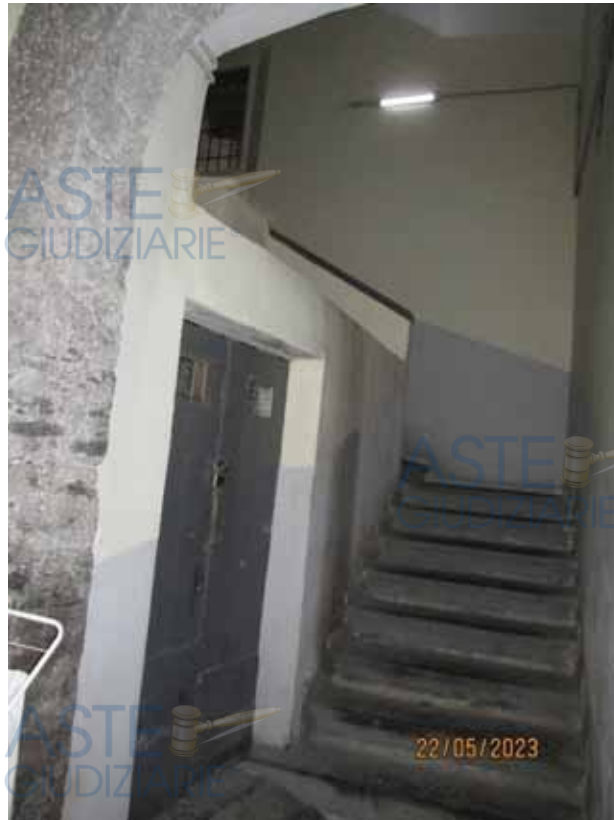
Fotografia 16 – La scala condominiale è accessibile dall’androne coperto tramite un varco pedonale che consente l’accesso anche ad un deposito posto al piano terra estraneo alla presente procedura.

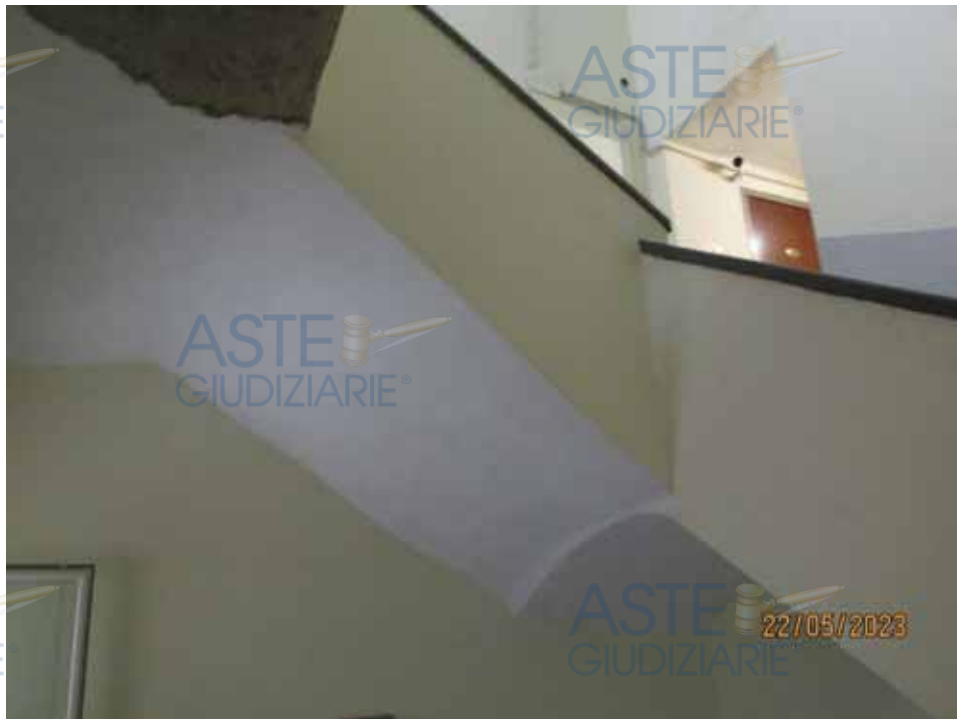
Fotografia 17 – La struttura della scala è costituita in muratura portante protetta esternamente da un muretto sprovvisto di corrimano.

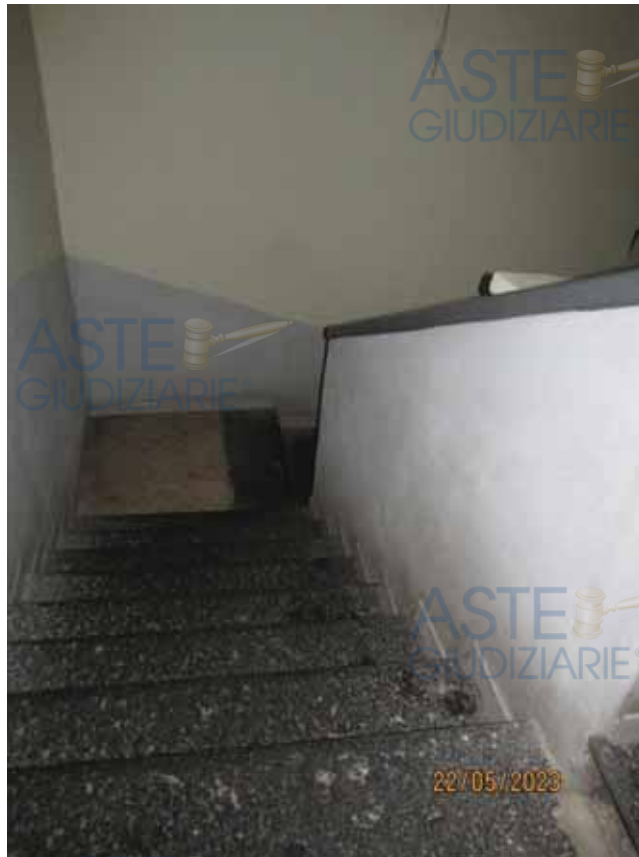
Fotografia 18 – Le pedate fino al secondo ballatoio sono rivestite con lastre in piperno vesuviano.

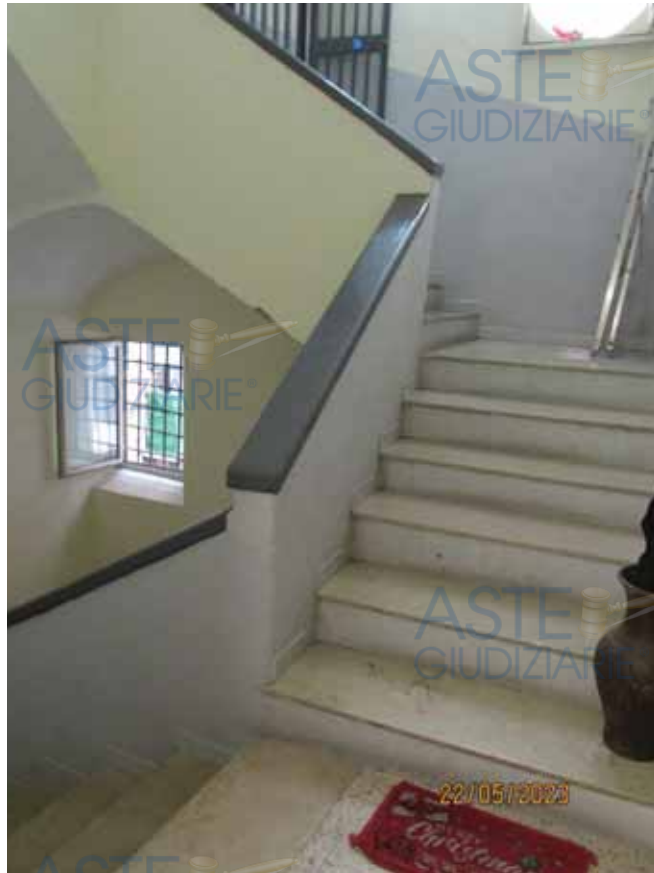
Fotografia 20 – Il vano scala è dotato di finestre protette esternamente da grate in ferro e internamente da serramenti in alluminio con vetrate, per garantire il riciclo dell'aria e l'ingresso di luce naturale.

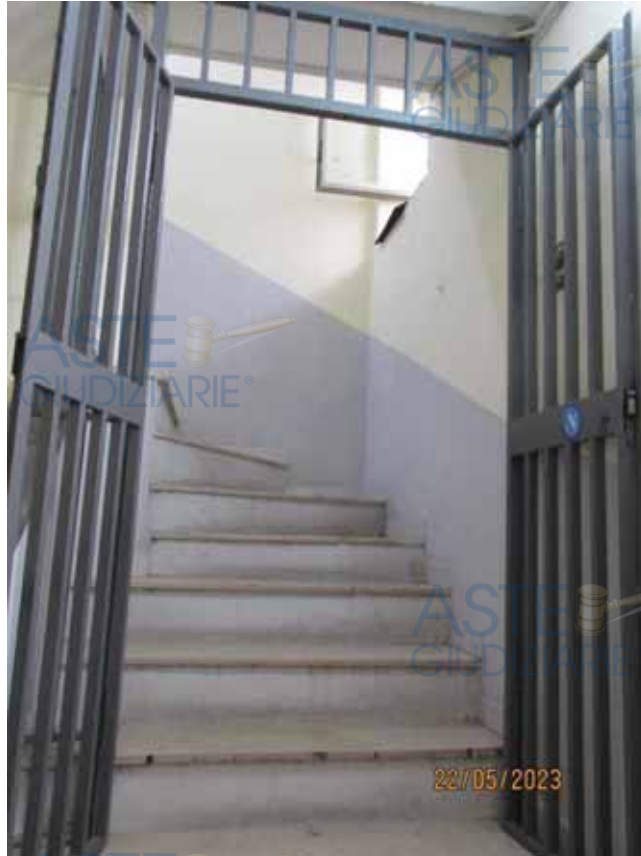
Fotografia 22 – Altra immagine del serramento in ferro a due ante installato sul ballatoio prima di raggiungere il terzo piano.

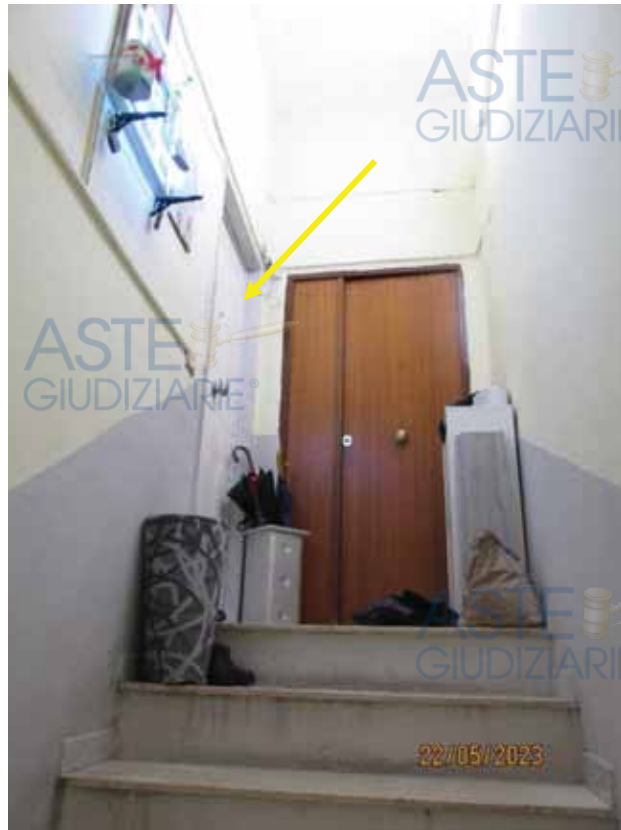
Fotografia 24 – *Ingresso: Vi si accede attraverso il portoncino di caposcala posto a sinistra del ballatoio del terzo piano per chi sale le scale condominiali, comunica con la “Cucina/Soggiorno” e con il “Vano 1”.*

Ingresso: Vi si accede attraverso il portoncino di caposcala posto a sinistra del ballatoio del terzo piano per chi sale le scale condominiali, comunica con la "Cucina/Soggiorno" e con il "Vano 1". Occupa una superficie utile netta pari a mq. 3,93 ed un'altezza dal piano di calpestio di ml. 3,60. La pavimentazione è costituita per tutta la sua superficie da piastrelle in gres porcellanato; le pareti sono rivestite con intonaci ordinari a finitura liscia e tinteggiate con pittura lavabile; il soffitto è rivestito anch'esso con intonaci ordinari a finitura liscia, tinteggiato con pittura a tempera (Foto n. 24, n. 25 e n. 26).

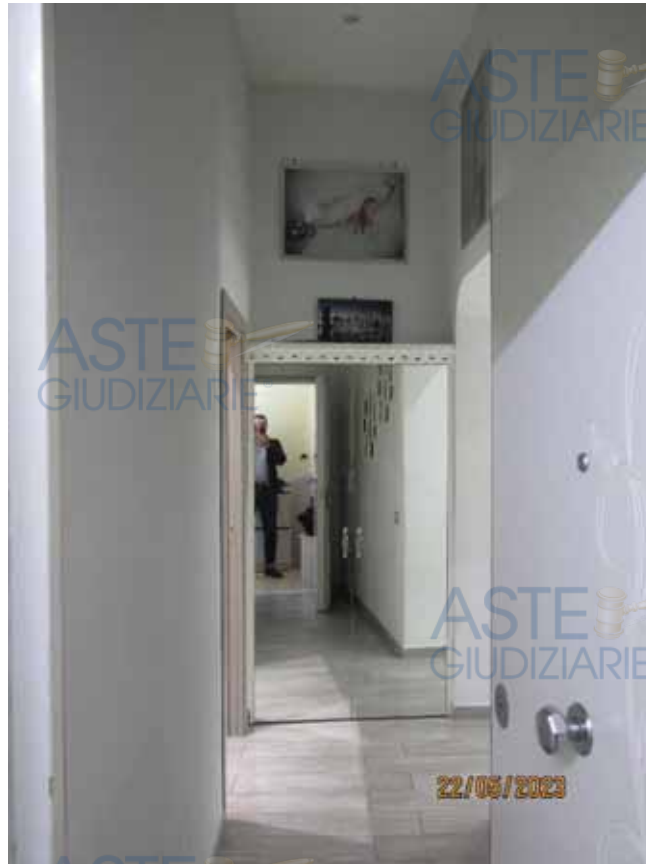
Fotografia 26 – Ingresso: La pavimentazione è costituita per tutta la sua superficie da piastrelle in gres porcellanato; le pareti sono rivestite con intonaci ordinari a finitura liscia e tinteggiate con pittura lavabile; il soffitto è rivestito anch'esso con intonaci ordinari a finitura liscia, tinteggiato con pittura a tempera.

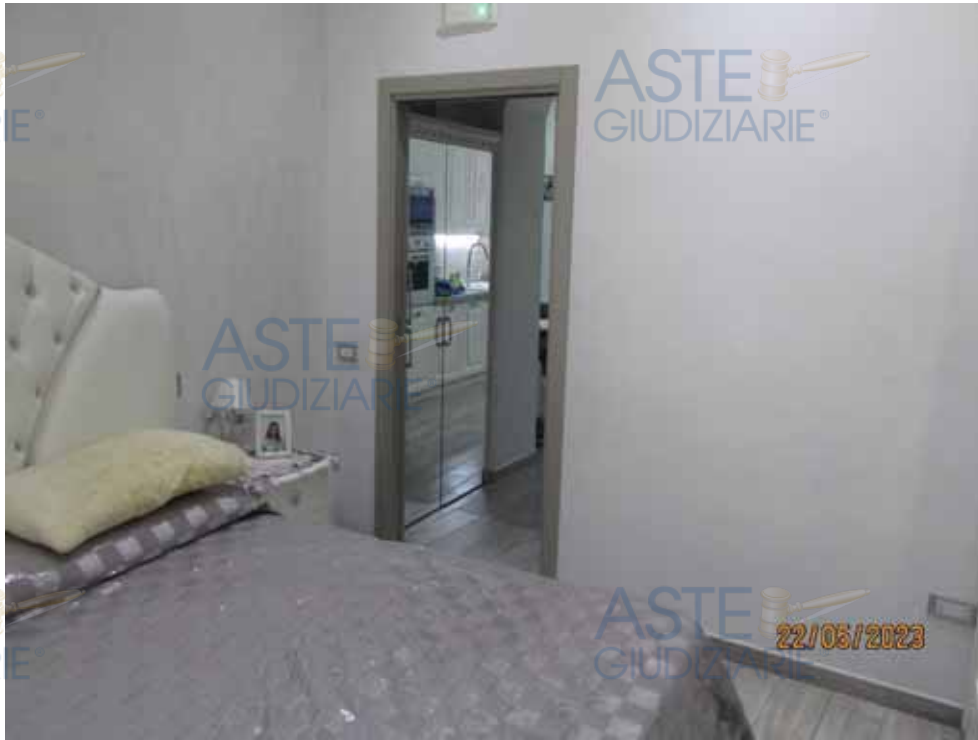
Fotografia 27 – Vano 1: Vi si accede dall’“Ingresso”, occupa una superficie utile netta pari a mq. 11,28 ed un’altezza dal piano di calpestio di ml. 3,60, è adibito a camera da letto.

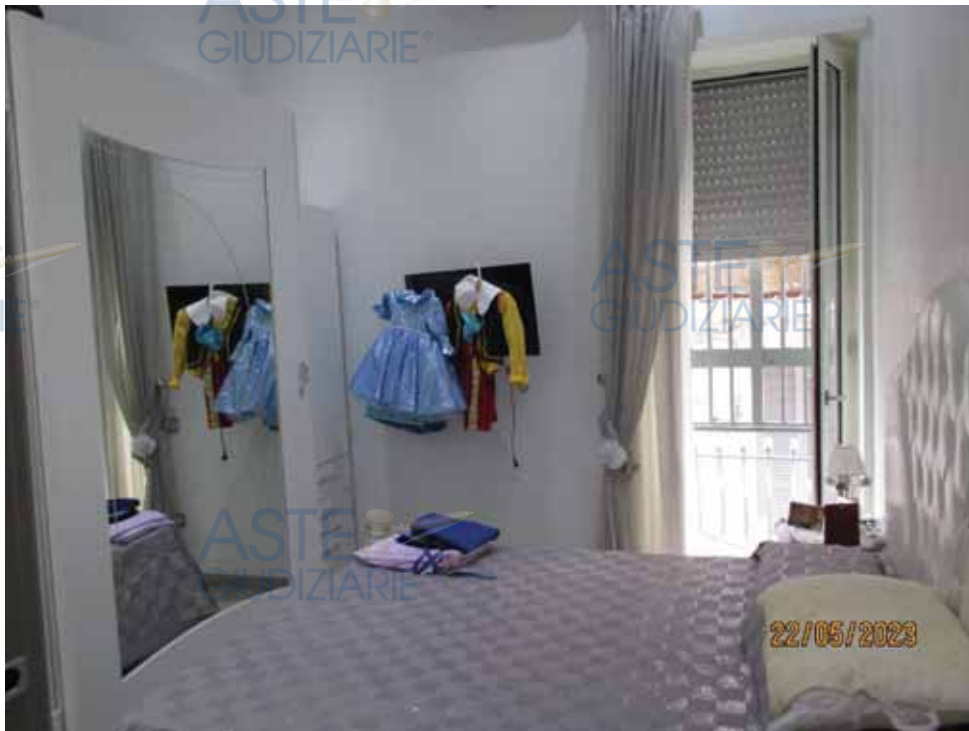
Fotografia 28 – Vano 1: La pavimentazione è costituita da piastrelle in gres porcellanato; le pareti sono rivestite con intonaci ordinari a finitura liscia e tinteggiate con pittura lavabile; il soffitto è rivestito anch’esso con intonaci ordinari a finitura liscia, tinteggiato con pittura a tempera.

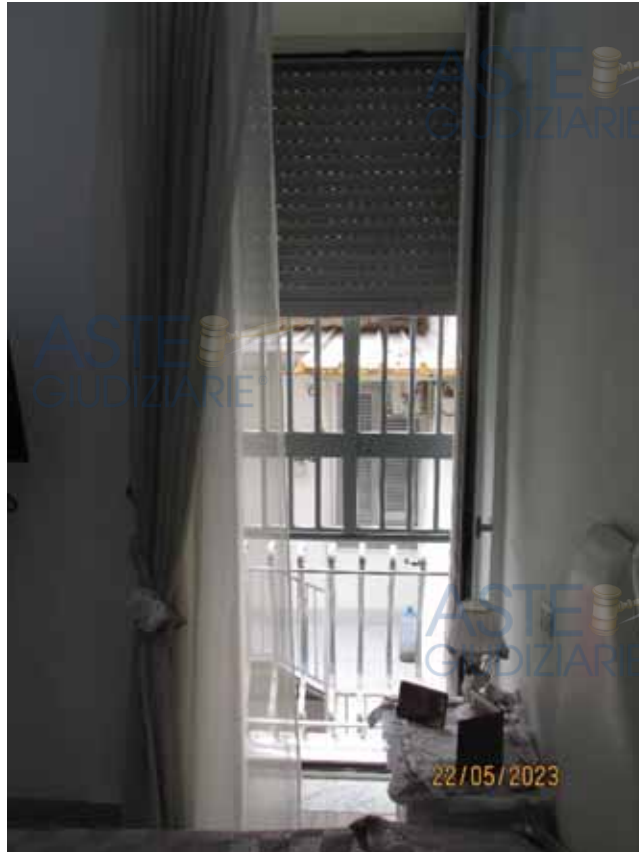
Fotografia 29 – Vano 1: L'ambiente è dotato di una porta-finestra con oggetto alla "romana" da cui prende aria e luce, protetta esternamente da una inferriata, la stessa affaccia sul cortile condominiale del fabbricato del civico 43, l'apertura è munita di infisso in alluminio con vetri camera.

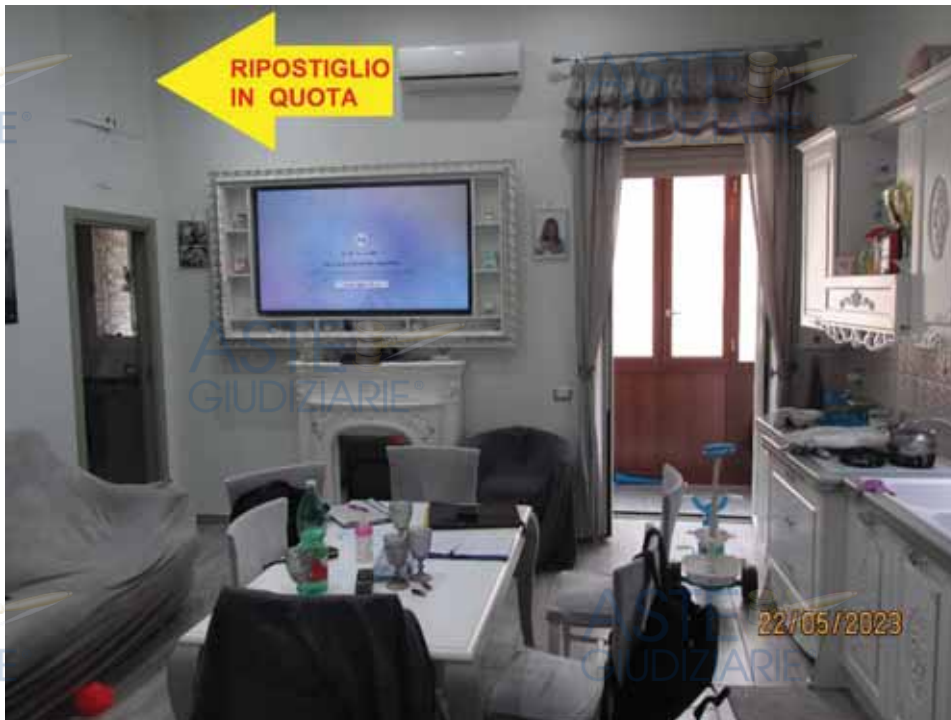
Fotografia 30 – *Cucina/Soggiorno*: Vi si accede dall’*“Ingresso”*, comunica con il *“Bagno 1”*, con il *“Balcone”* e con il *“Disimpegno”*, è adibito sia a cucina sia a vano soggiorno, occupa una superficie utile netta pari a mq. 22,95 ed un’altezza dal piano di calpestio di ml. 3,60, inoltre, dispone di un *“ripostiglio in quota”* che occupa l’intera superficie del *“Bagno 1”*.

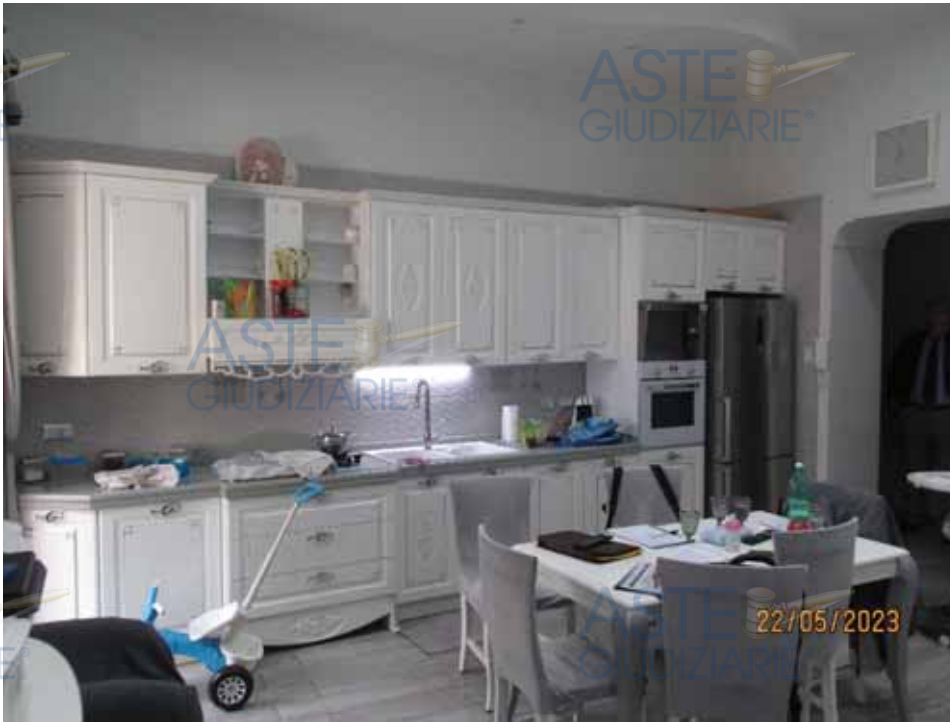
Fotografia 32 – Cucina/Soggiorno: lungo una parete è sistemato l'angolo cottura, rivestito con piastrelle di ceramica smaltata. Il soffitto dell'intero ambiente è rivestito con intonaci ordinari a finitura liscia, tinteggiato con pittura a tempera, ad eccezione della zona sovrastante l'angolo cottura che presenta una controsoffittatura in cartongesso munita di faretto.

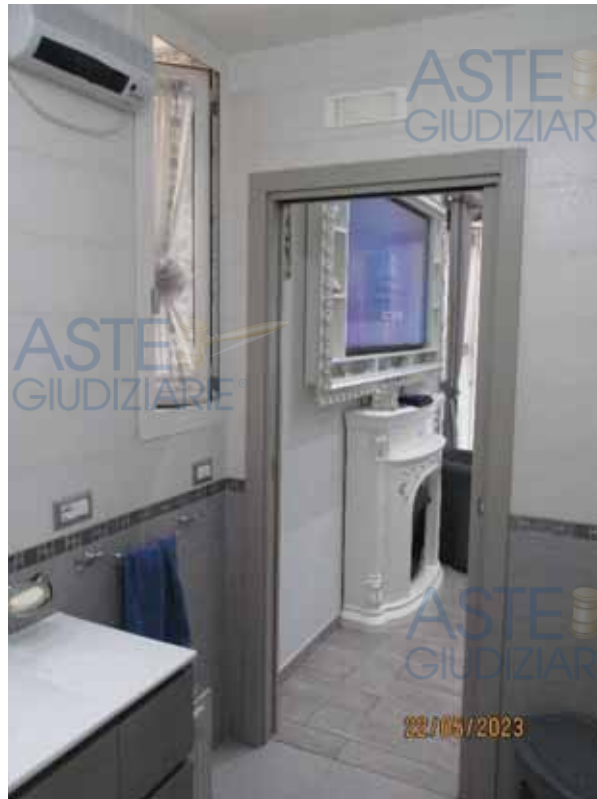
Fotografia 33 – *Bagno 1*: Vi si accede dalla “Cucina/Soggiorno”, occupa una superficie utile netta pari a mq. 4,80 ed un’altezza dal piano di calpestio di ml. 2,60.

Bagno 1: Vi si accede dalla “Cucina/Soggiorno”, occupa una superficie utile netta pari a mq. 4,80 ed un'altezza dal piano di calpestio di ml. 2,60. L'ambiente è dotato di tazza igienica, lavabo, bidet e vasca da bagno. La pavimentazione è costituita per tutta la sua superficie da piastrelle in ceramica smaltata; le pareti sono rivestite con piastrelle di ceramica smaltata fino ad un'altezza di ml 2,50 dal piano di calpestio, mentre la restante parte risulta rivestita con intonaci ordinari a finitura liscia tinteggiate con pittura lavabile. Il soffitto è costituito da un'orditura metallica rivestita con pannelli in cartongesso tinteggiati con pittura traspirante su cui è stato ricavato un “ripostiglio in quota” accessibile dalla “Cucina/Soggiorno”. L'ambiente dispone di una finestra con affaccio sul “Balcone” annesso all'appartamento, l'apertura è munita di infisso in alluminio con vetri camera (Foto n. 33, n. 34 e n. 35).

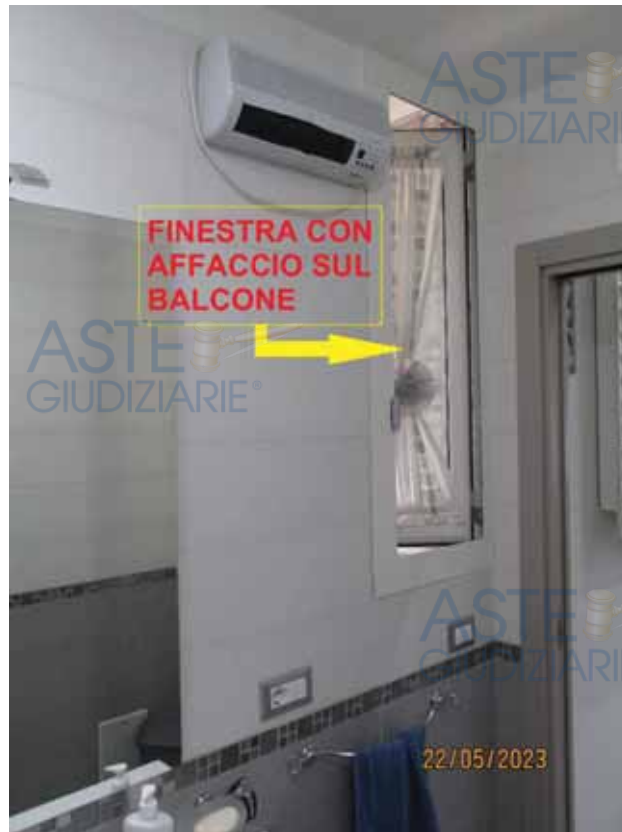
Fotografia 34 – *Bagno 1*: L’ambiente è dotato di tazza igienica, lavabo, bidet e vasca da bagno. La pavimentazione è costituita per tutta la sua superficie da piastrelle in ceramica smaltata; le pareti sono rivestite con piastrelle di ceramica smaltata fino ad un’altezza di ml 2,50 dal piano di calpestio, mentre la restante parte risulta rivestita con intonaci ordinari a finitura liscia tinteggiate con pittura lavabile.

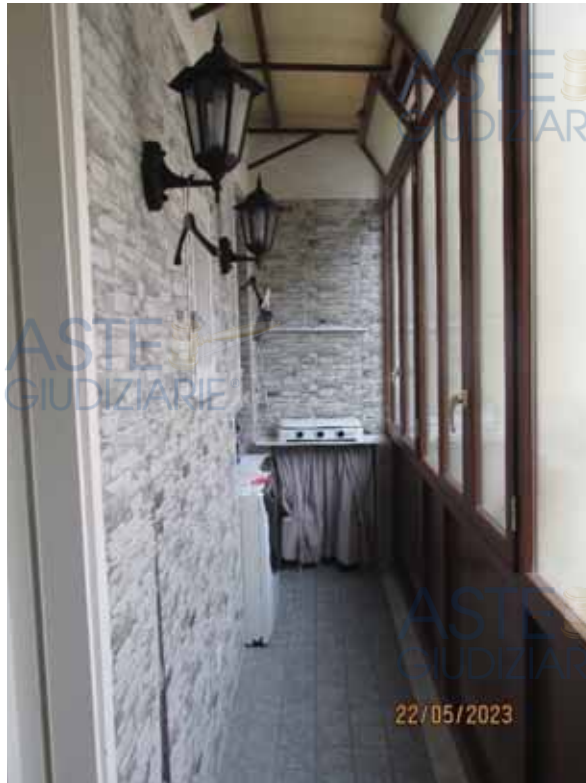
Balcone: Vi si accede dalla "Cucina/Soggiorno", occupa una superficie utile netta pari a mq. 5,50 ed è esposto lungo il versante sud con affaccio sul cortile condominiale del fabbricato civico 39. La pavimentazione è in ceramica smaltata, risulta interamente verandato da una struttura in alluminio effetto legno munita di ampie finestre con vetri temperati, inoltre, dispone di una copertura costituita da onduline in pvc sorrette da una struttura in ferro ancorata alla parete perimetrale. La parete è rivestita con piastrelle in finta pietra su cui è stato ricavato un piccolo ripostiglio chiuso da un'anta in alluminio, inoltre risulta installato un attacco di acqua e scarico a servizio di una lavabiancheria, oltre ad un punto di attacco gas per l'alimentazione di un piccolo fornellino (Foto n. 36

Fotografia 36 – Balcone: Vi si accede dalla “Cucina/Soggiorno”, occupa una superficie utile netta pari a mq. 5,50 ed è esposto lungo il versante sud con affaccio sul cortile condominiale del fabbricato civico 39. La pavimentazione è in ceramica smaltata, risulta interamente verandato da una struttura in alluminio effetto legno munita di ampie finestre con vetri temperati, inoltre dispone di una copertura costituita da onduline in pvc sorrette da una struttura in ferro ancorata alla parete perimetrale.

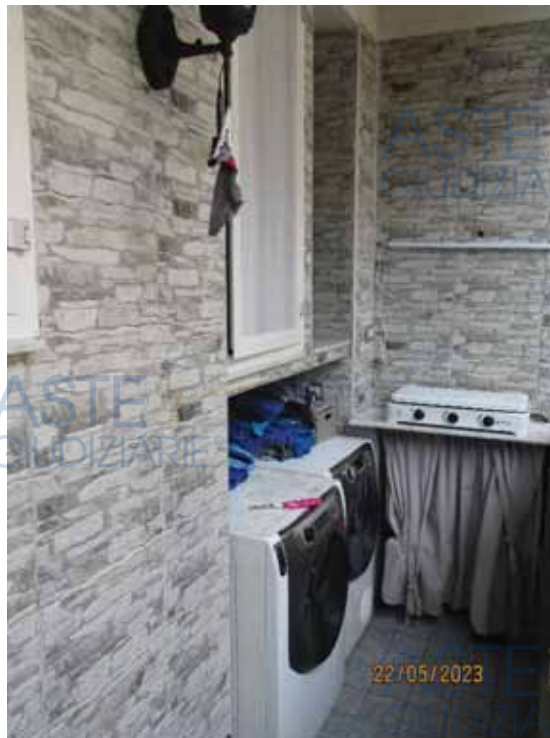
Fotografia 37 – Balcone: La parete è rivestita con piastrelle in finta pietra su cui è stato ricavato un piccolo ripostiglio chiuso da un'anta in alluminio, inoltre risulta installato un attacco di acqua e scarico a servizio di una lavabiancheria, oltre ad un punto di attacco gas per l'alimentazione di un piccolo fornellino.

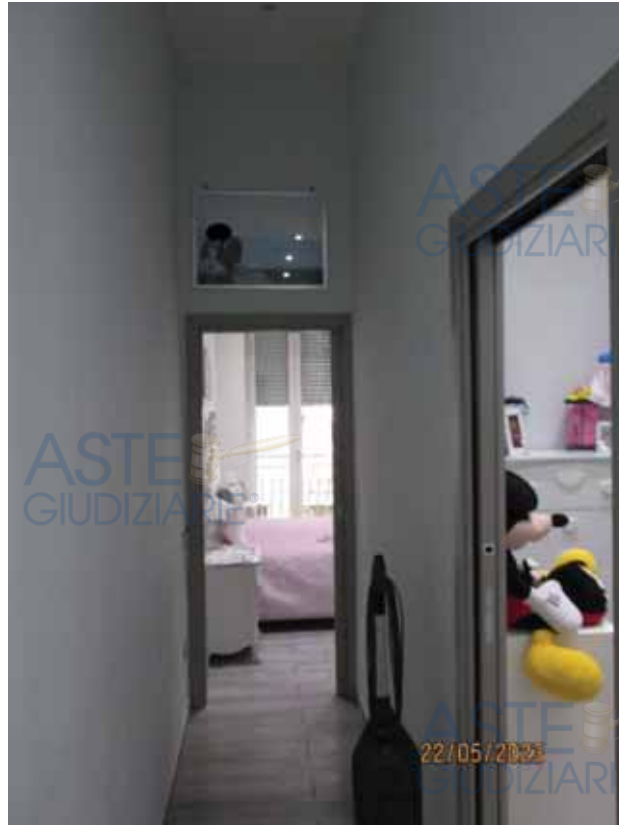
Fotografia 38 – **Disimpegno:** Vi si accede dalla “Cucina/Soggiorno” e comunica con il “Vano 2” e con il “Vano 3”, occupa una superficie utile netta pari a mq. 3,10 ed un'altezza dal piano di calpestio di ml. 3,60. La pavimentazione è costituita da piastrelle in gres porcellanato; le pareti rivestite con intonaci ordinari a finitura liscia e tinteggiate con pittura lavabile; il soffitto rivestito con intonaci ordinari a finitura liscia e tinteggiato con pittura a tempera.

Disimpegno: Vi si accede dalla “Cucina/Soggiorno” e comunica con il “Vano 2” e con il “Vano 3”, occupa una superficie utile netta pari a mq. 3,10 ed un'altezza dal piano di calpestio di ml. 3,60. La pavimentazione è costituita da piastrelle in gres porcellanato; le pareti rivestite con intonaci ordinari a finitura liscia e tinteggiate con pittura lavabile; il soffitto rivestito con intonaci ordinari a finitura liscia e tinteggiato con pittura a tempera (Foto n. 38).

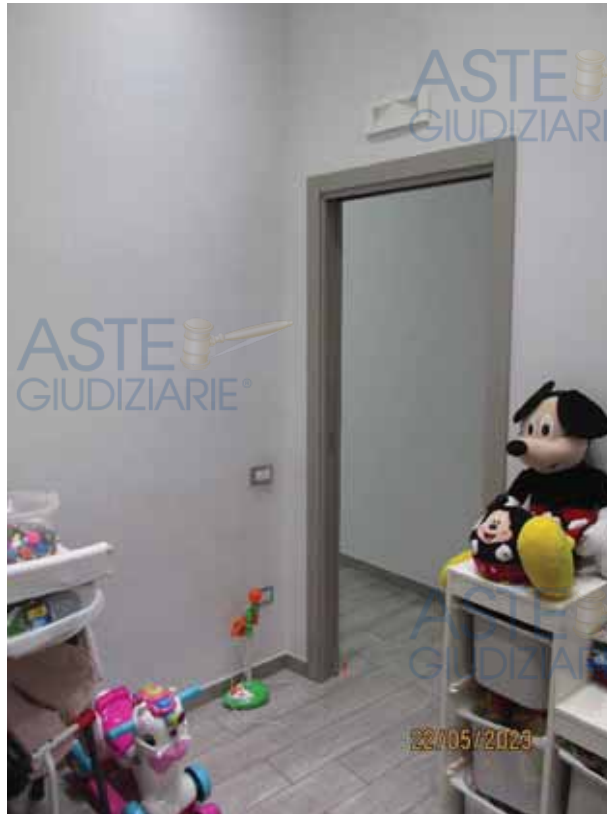
Fotografia 39 – Vano 2: Vi si accede dal “Disimpegno”, è adibito come cameretta ed occupa una superficie utile netta pari a mq. 6,90 ed un’altezza dal piano di calpestio di ml. 3,60.

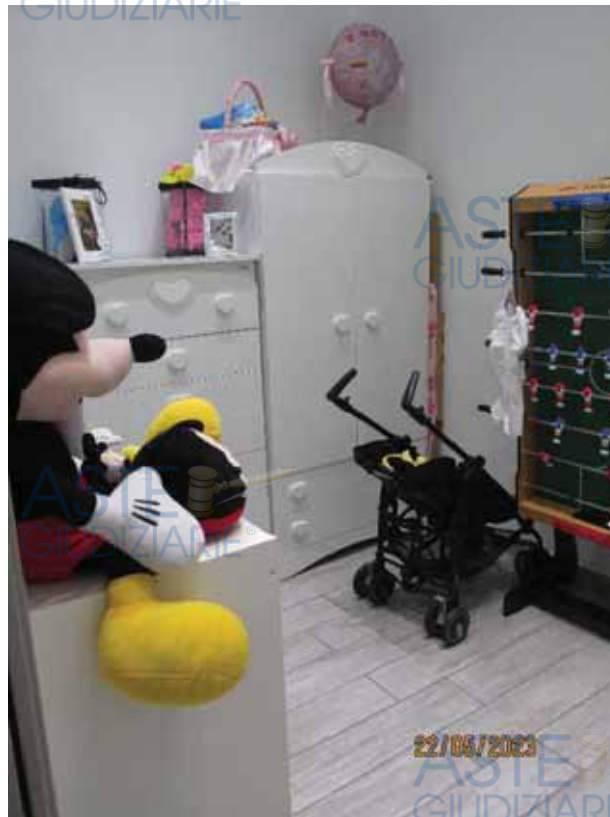
Fotografia 40 – Vano 2: La pavimentazione è costituita da piastrelle in gres porcellanato; le pareti rivestite con intonaci ordinari a finitura liscia e tinteggiate con pittura lavabile; il soffitto rivestito con intonaci ordinari a finitura liscia e tinteggiato con pittura a tempera. L’ambiente non dispone di finestre verso l’esterno.

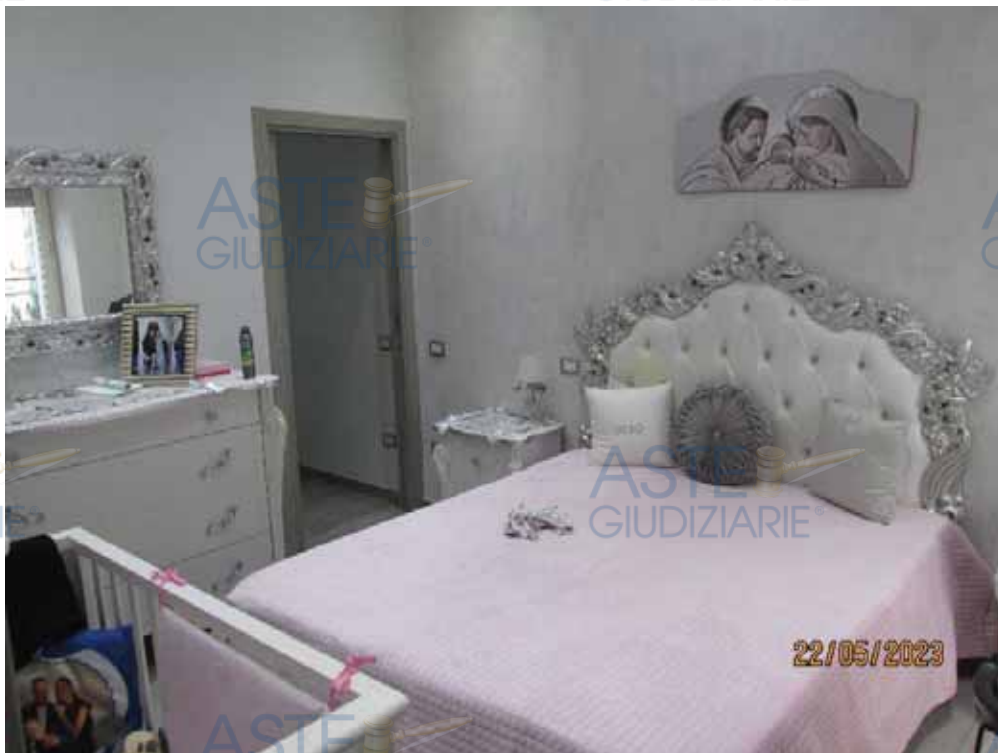
Fotografia 41 – Vano 3: Vi si accede dal “Disimpegno” e comunica con il “Vano 4” e con il “Bagno 2”, è adibito a camera da letto ed occupa una superficie utile netta pari a mq. 11,68 ed un'altezza dal piano di calpestio di ml. 3,60. La pavimentazione è costituita da piastrelle in gres porcellanato, le pareti rivestite con intonaci ordinari a finitura liscia e tinteggiate con pittura lavabile; il soffitto rivestito con intonaci ordinari a finitura liscia e tinteggiato con pittura a tempera.

Vano 3: Vi si accede dal “Disimpegno”, comunica con il “Vano 4” e con il “Bagno 2”, è adibito a camera da letto ed occupa una superficie utile netta pari a mq. 11,68 ed un'altezza dal piano di calpestio di ml. 3,60. La pavimentazione è costituita da piastrelle in gres porcellanato; le pareti rivestite con intonaci ordinari a finitura liscia e tinteggiate con pittura lavabile; il soffitto rivestito con intonaci ordinari a finitura liscia e tinteggiato con pittura a tempera. L'ambiente è dotato di una porta-finestra con aggetto alla “romana” da cui prende aria e luce, è protetto esternamente da una ringhiera in ferro ed internamente di infisso in alluminio con vetri camera, la finestra affaccia su Vico dei Maiorani (Foto n. 41 e n. 42).

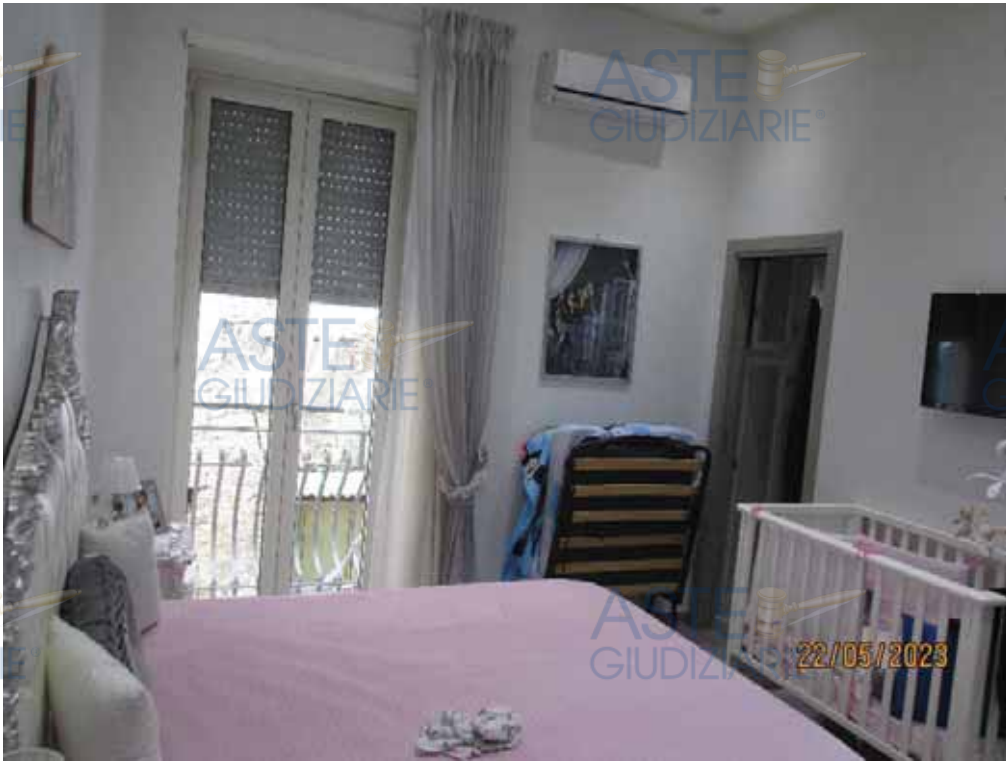
Fotografia 42 – Vano 3: L’ambiente è dotato di una porta-finestra con aggetto alla “romana” da cui prende aria e luce, è protetto esternamente da una ringhiera in ferro ed internamente di infisso in alluminio con vetri camera, la finestra affaccia su Vico dei Maiorani.

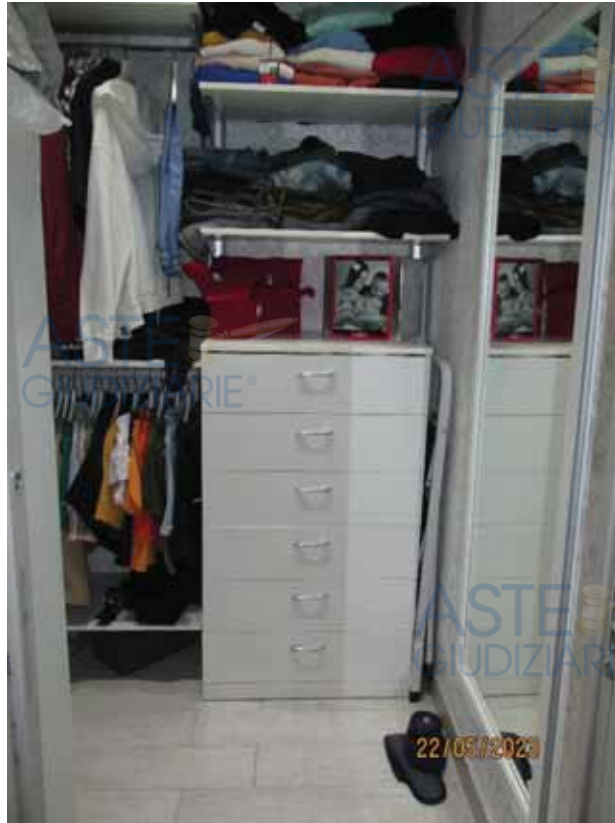
Fotografia 43 – Vano 4: Vi si accede dal “Vano 3”, è adibito a cabina armadio ed occupa una superficie utile netta pari a mq. 3,69 ed un’altezza dal piano di calpestio di ml. 3,60.

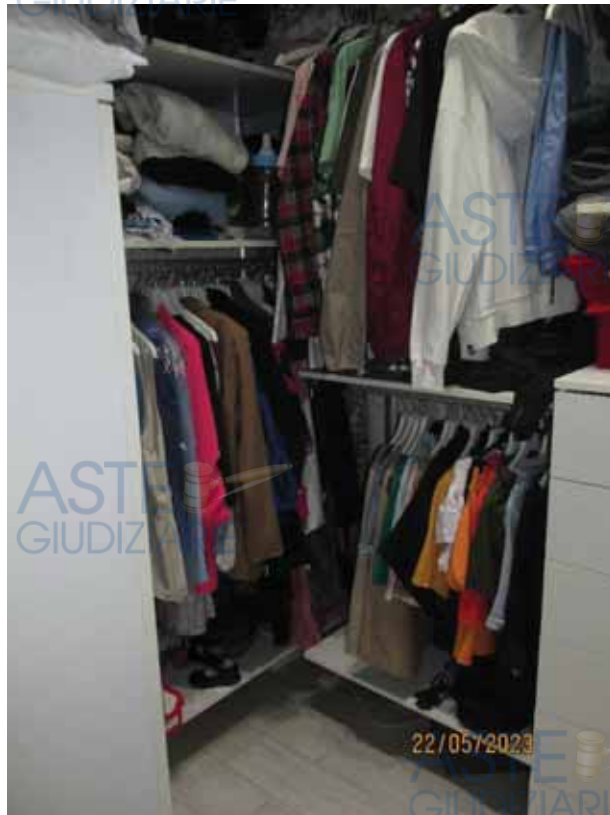
Fotografia 44 – Vano 4: La pavimentazione è costituita da piastrelle in gres porcellanato; le pareti rivestite con intonaci ordinari a finitura liscia e tinteggiate con pittura lavabile; il soffitto rivestito con intonaci ordinari a finitura liscia e tinteggiato con pittura a tempera. L’ambiente non dispone di finestra verso l’esterno.

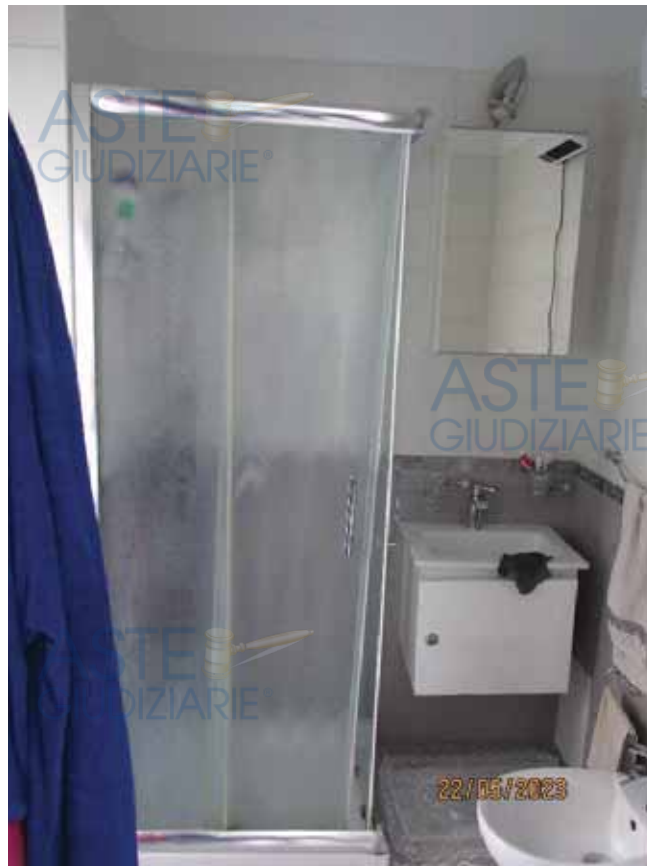
Fotografia 45 – Bagno 2: Vi si accede dal “Vano 3”, occupa una superficie utile netta pari a mq. 2,70 ed un'altezza dal piano di calpestio di ml. 3,60. L'ambiente è dotato di tazza igienica, lavabo, bidet e cabina doccia. La pavimentazione è costituita per tutta la sua superficie da piastrelle in ceramica smaltata; le pareti sono rivestite con piastrelle di ceramica smaltata fino ad un'altezza di circa ml 2,20 dal piano di calpestio, mentre la restante parte risulta rivestita con intonaci ordinari a finitura liscia tinteggiate con pittura lavabile.

Bagno 2: Vi si accede dal “Vano 3”, occupa una superficie utile netta pari a mq. 2,70 ed un'altezza dal piano di calpestio di ml. 3,60. L'ambiente è dotato di tazza igienica, lavabo, bidet e cabina doccia. La pavimentazione è costituita per tutta la sua superficie da piastrelle in ceramica smaltata; le pareti sono rivestite con piastrelle di ceramica smaltata fino ad un'altezza di circa ml 2,20 dal piano di calpestio, mentre la restante parte risulta rivestita con intonaci ordinari a finitura liscia tinteggiate con pittura lavabile; il soffitto risulta interamente rivestito con intonaci ordinari a finitura liscia tinteggiato con pittura a tempera. L'ambiente è dotato di una porta-finestra con aggetto alla “romana” da cui prende aria e luce, è protetto esternamente da una ringhiera in ferro ed internamente di infisso in alluminio con vetri camera, la finestra affaccia su Vico dei Maiorani (Foto n. 45, n. 46 e n. 47)
