TRIBUNALE DI NAPOLI

PROCEDIMENTO DI ESECUZIONE IMMOBILIARE N. 372/2021

RELAZIONE DI CONSULENZA TECNICA DI UFFICIO

Vivo dei Maiorani civ. 41 - Quartiere San Lorenzo - Napoli

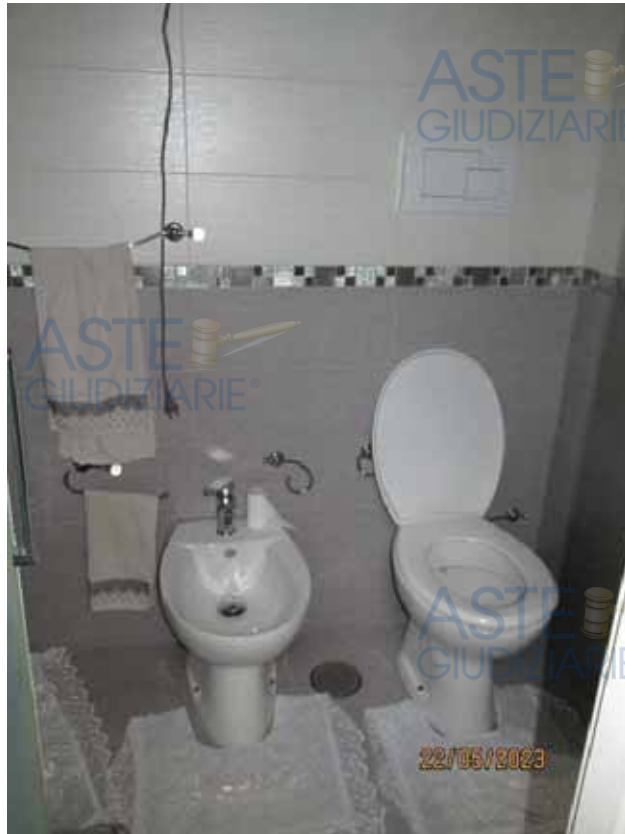
Fotografia 46 – Bagno 2; il soffitto risulta interamente rivestito con intonaci ordinari a finitura liscia tinteggiato con pittura a tempera.

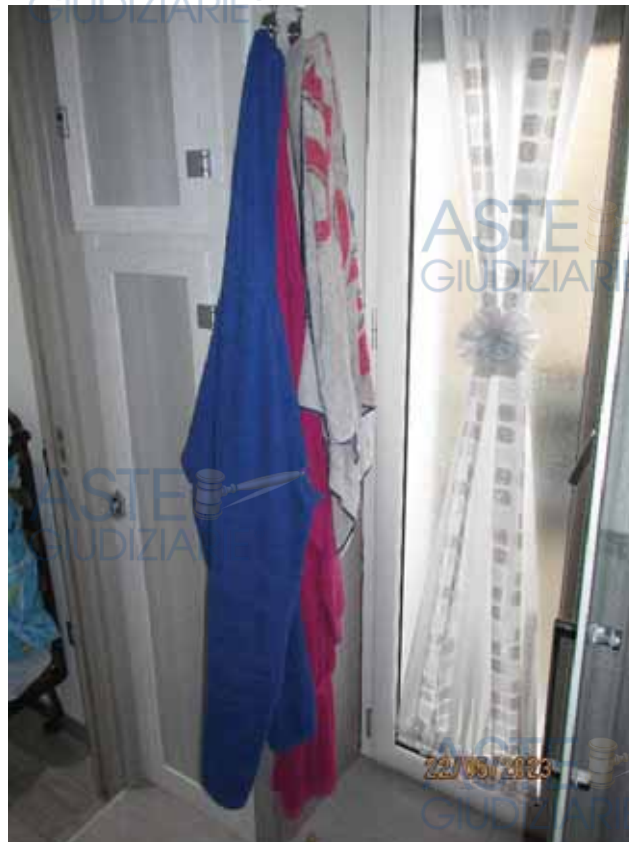
Fotografia 47 – Bagno 2: L'ambiente è dotato di una porta-finestra con oggetto alla "romana" da cui prende aria e luce, è protetto esternamente da una ringhiera in ferro ed internamente di infisso in alluminio con vetri camera, la finestra affaccia su Vico dei Maiorani.

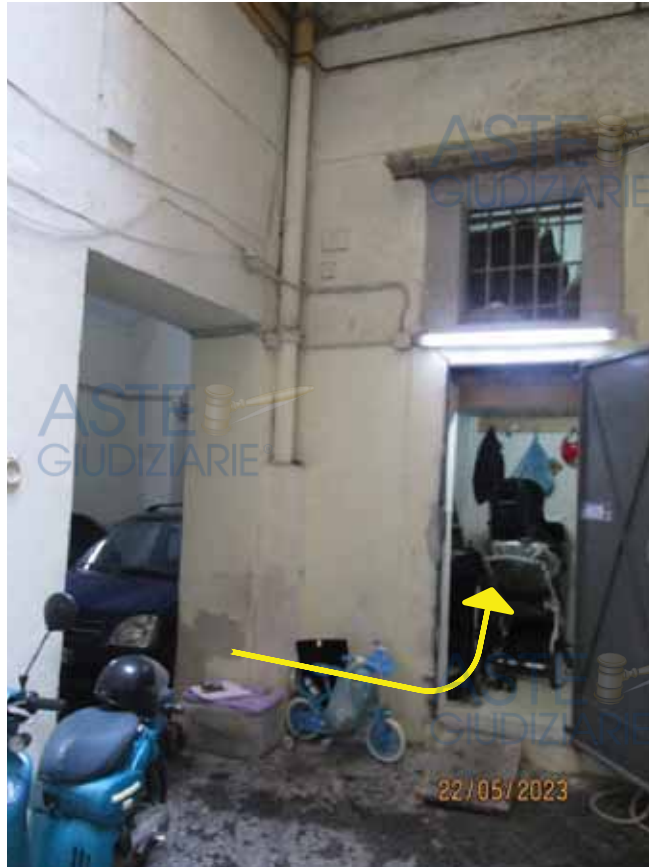
Fotografia 48 – Locale Deposito: Vi si accede dalla corte condominiale del fabbricato, il primo a sinistra per chi entra in detta corte dal Vico dei Maiorani, il piano di calpestio del locale deposito si trova a circa cm. 25,00 di altezza rispetto al piano di calpestio del cortile condominiale. Occupa una superficie utile netta pari a mq. 5,69 e un’altezza di ml. 5,40, risulta protetto esternamente da un serramento in ferro con serratura blindata. La pavimentazione è costituita per tutta la superficie da piastrelle in ceramica smaltata.

ferro con serratura blindata. La pavimentazione è costituita per tutta la superficie da piastrelle in ceramica smaltata; le pareti sono rivestite da intonaci ordinari a finitura liscia e tinteggiate con pittura lavabile; il soffitto del solaio presenta una struttura a “botte” è interamente rivestito con intonaci ordinari e tinteggiato con pittura a tempera. Il locale dispone di un soppalco in legno e di una finestra protetta con grate in ferro posta sopra la porta d’ingresso (Foto n. 48, n. 49, n. 50 e n. 51).

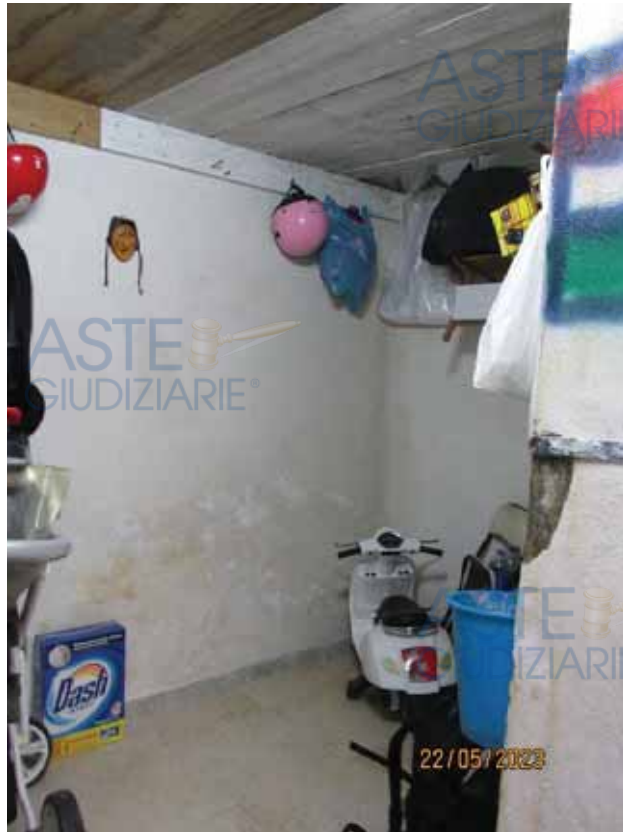
Fotografia 49 – *Locale Deposito*: le pareti sono rivestite da intonaci ordinari a finitura liscia e tinteggiate con pittura lavabile; il soffitto del solaio si presenta a botte e risulta interamente rivestito con intonaci ordinari e tinteggiato con pittura a tempera.

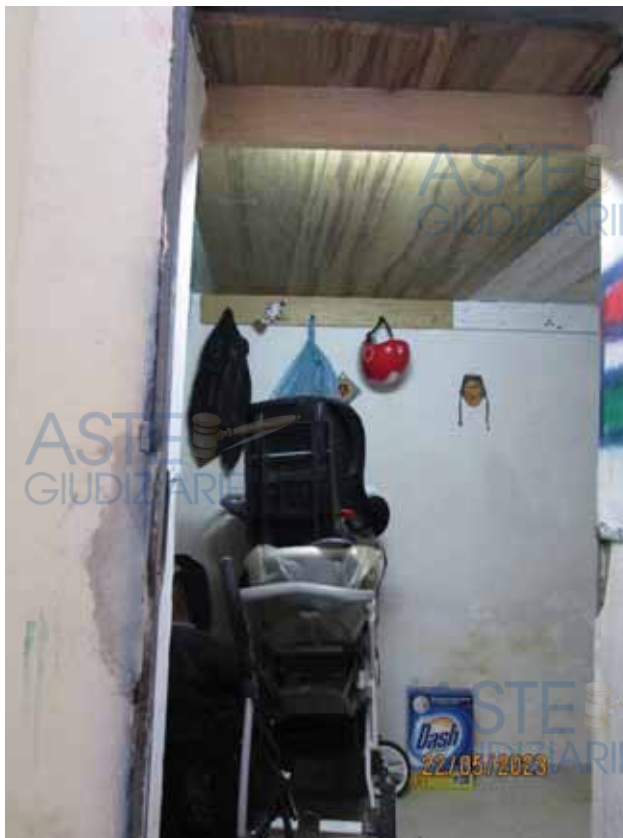
Fotografia 50 – *Locale Deposito*: Il locale dispone di un soppalco in legno.

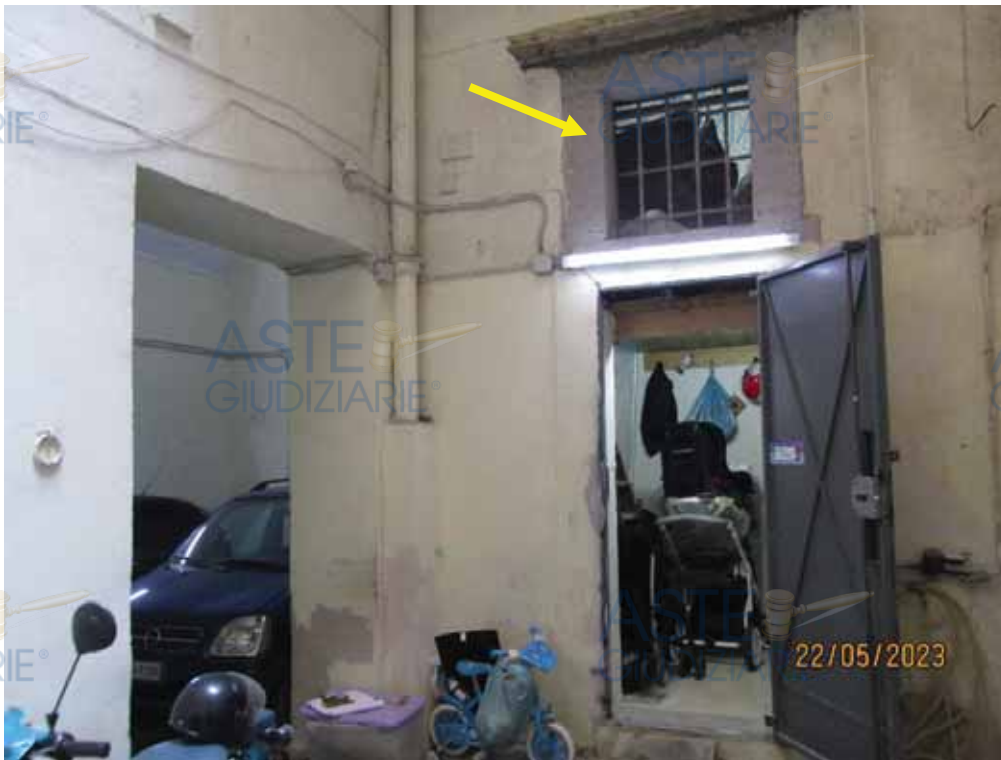
Fotografia 51 – Locale Deposito: Il locale è dotato di una finestra protetta con grate in ferro posta sopra la porta d'ingresso.

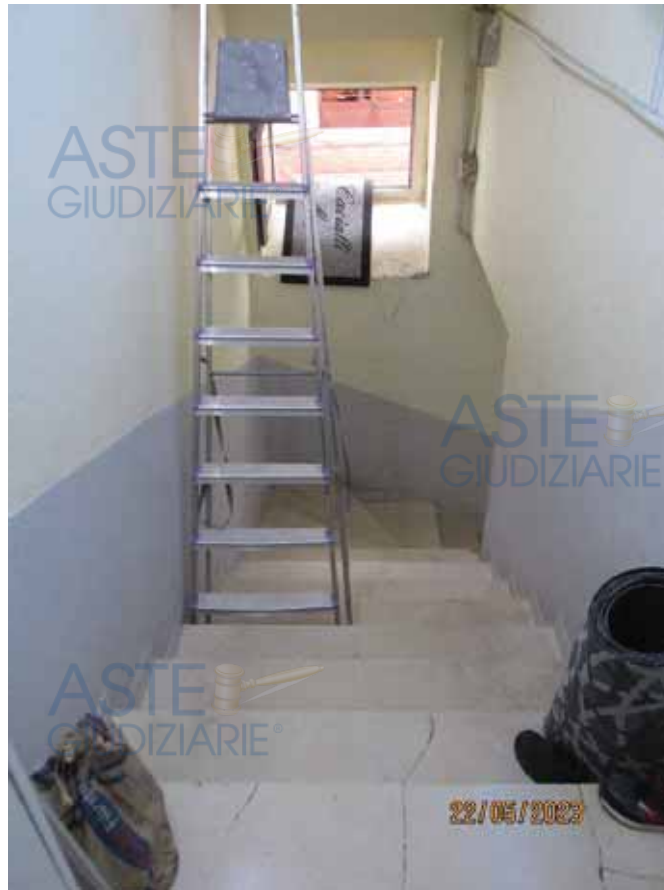
Fotografia 52 – Lastrico Solare: Per accedervi bisogna posizionare una prima scala portatile sui gradini della scala condominiale in prossimità del terzo piano.

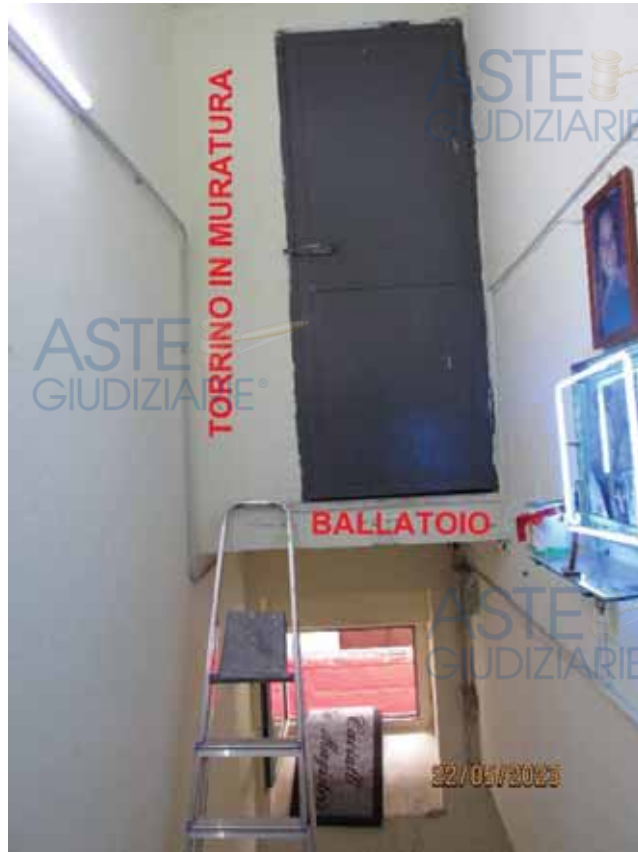
Fotografia 53 – *Lastrico Solare*: tramite l'apertura di un serramento in ferro, consente l'accesso al ballatoio del torrino in muratura.

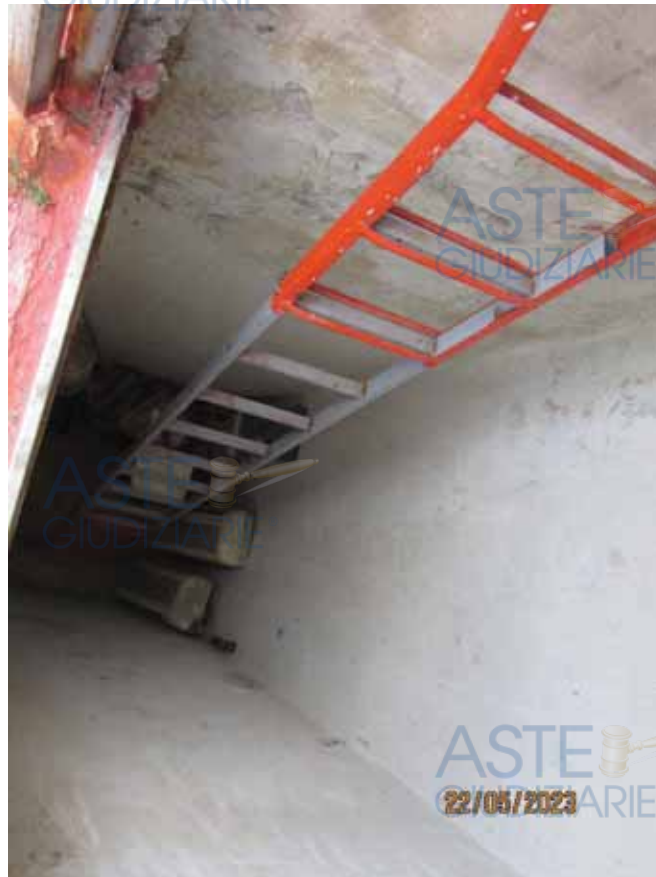
Fotografia 54 – *Lastrico Solare*: Giunti al ballatoio del torrino in muratura è necessario posizionare un'ulteriore scala portatile.

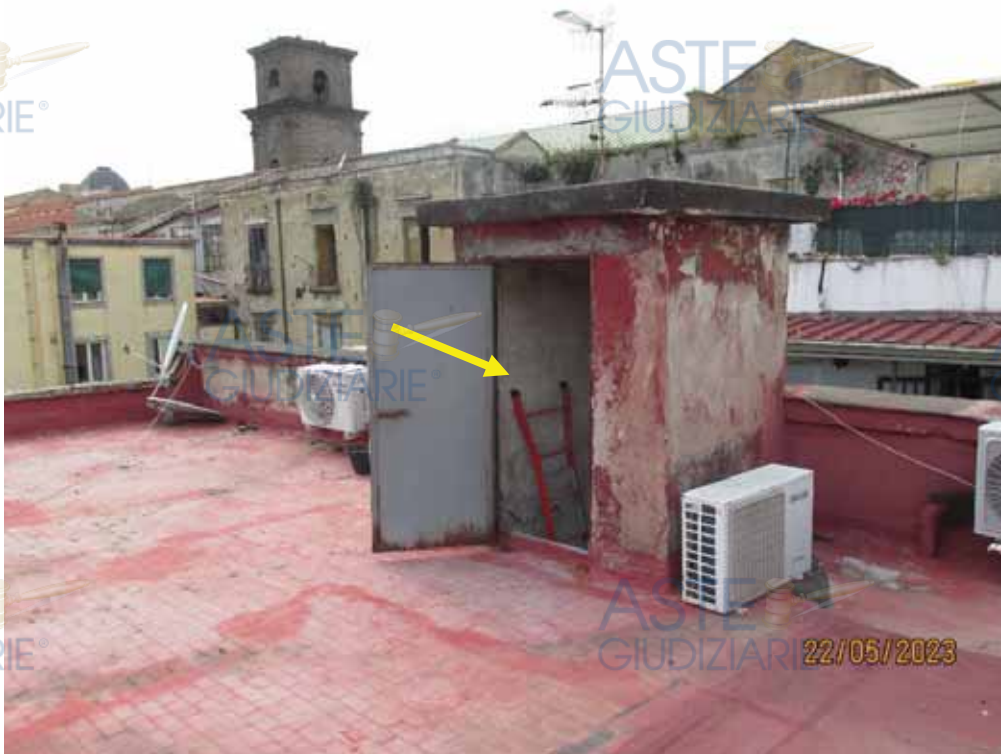
Fotografia 55 – Lastrico Solare: il torrino in muratura è dotato di due serramenti in ferro di protezione, uno installato alla base, quindi sul ballatoio, e l'altro installato al vertice, quindi sul terrazzo.

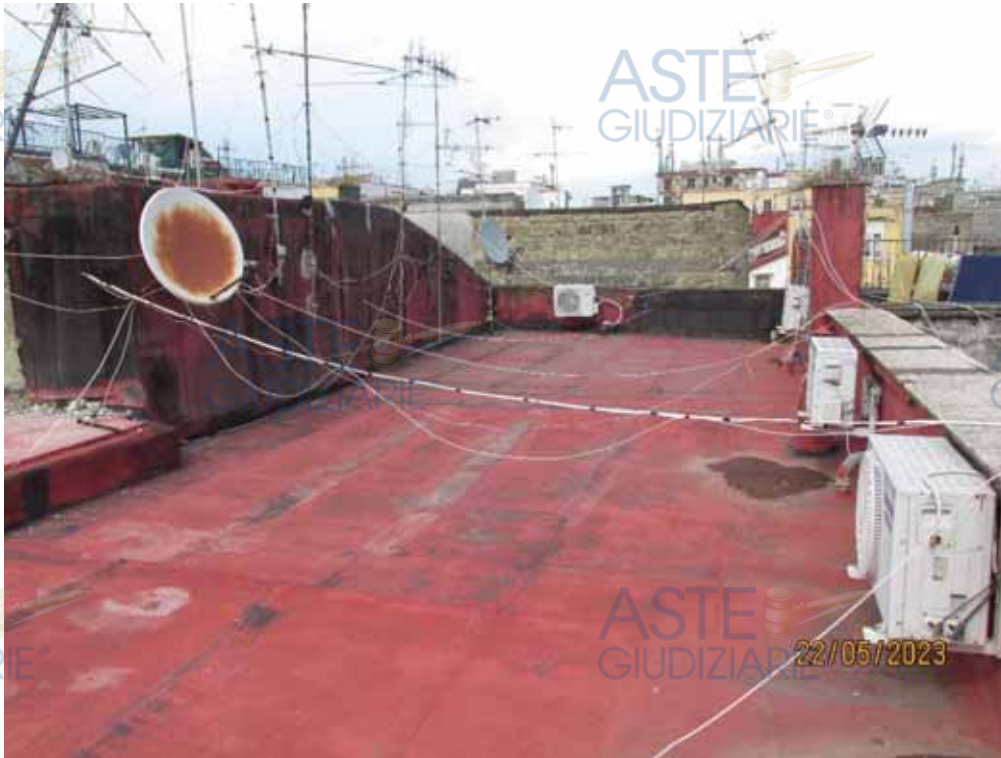
Fotografia 57 – Lastrico Solare: Sui confini esterni sono presenti muretti di diverse altezze che fanno da recinzione verso il vuoto e sono utilizzati per sorreggere antenne e pompe di calore a servizio delle unità immobiliari che insistono nel fabbricato; infatti, sul Lastrico Solare ci sono numerosi cavi in attraversamenti aereo.
