Procedura Esecutiva Immobiliare R.G.E. N. 381/2024

**Immobile sito nel Comune di Napoli**  
**via dell'Epomeo 481**  
**Scala E – Piano 2° – int. 6**

***ELABORATO PERITALE***

**C.T.U.**  
***ing. Massimo Bernardo***

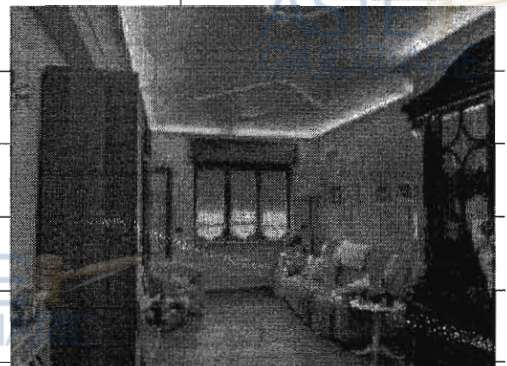
L'unità immobiliare in questione è attualmente composta da tre vani, cucina, bagno, ingresso-disimpegno, balconcino posto a sud-est con affaccio su cortile condominiale e ampio balcone posto ad ovest con affaccio su strada privata del parco Quadrifoglio. In dettaglio dall'ingresso si accede alla cucina, al soggiorno e ad un disimpegno che conduce al bagno e alle due camere da letto.

I pavimenti dell'appartamento, ad esclusione del bagno e della cucina, sono in monocottura color cotto di dimensioni 33x33 per le camere da letto e i disimpegni e 40x40 con tozzetto per il soggiorno. La cucina presenta un pavimento in monocottura tipo Vietri di dimensioni 33x33 ed un rivestimento sulla parete

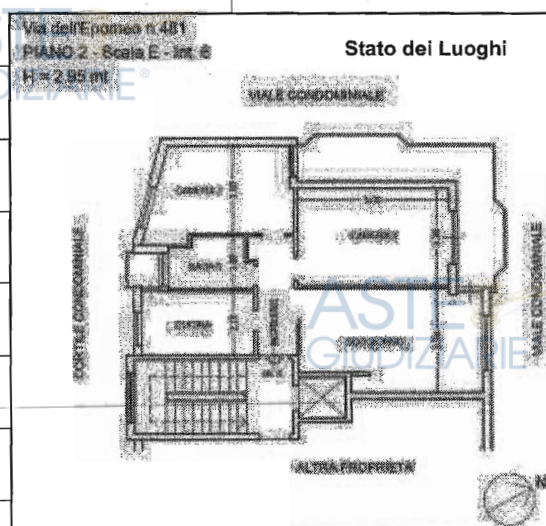
L'immobile de quo, dal rilievo eseguito, non è conforme all'attuale pianta

catastale che corrisponde a quella di impianto del 1969, infatti presenta una

lieve diversa distribuzione degli spazi interni dovuta allo spostamento di un

tramezzo nel soggiorno, alla chiusura mediante una veranda del balconcino posto a sud-est e alla chiusura della porta finestra che dalla camera da letto porta all'ampio balcone posto ad ovest. Si fa notare che sul balcone posto ad ovest è presente un'ampia struttura in alluminio adibita a ripostiglio.

Il costo per la regolarizzazione catastale del bene è pari a 400,00 e tale importo è stato detratto dal prezzo base d'asta dell'immobile.
