RELAZIONE PER CONSULENZA TECNICA D'UFFICIO  
DISPOSTA DA G.E. Dott. G. MANERA - V SEZ. CIVILE ESECUZIONI IMMOBILIARI DEL  
TRIBUNALE DI NAPOLI NEL PROCEDIMENTO

**R.G.E. N° 429/2024**

Gli immobili oggetto di stima si trovano nel Comune di Napoli, in Corso Bruno Buozzi 141, quartiere Barra, Municipalità VI; identificati in catasto fabbricati alla sezione BAR Foglio 11 particella 438 (già particella 115), sub 5 e 6 categoria A/4 abitazione di tipo popolare, vani 2,5

Si tratta di due bilocali siti al primo piano di un edificio realizzato in due fasi tra il 1953 e il 1961, per il quale furono rilasciate due Licenze Edilizie, la n. 780/1953 e la n.786/1960.

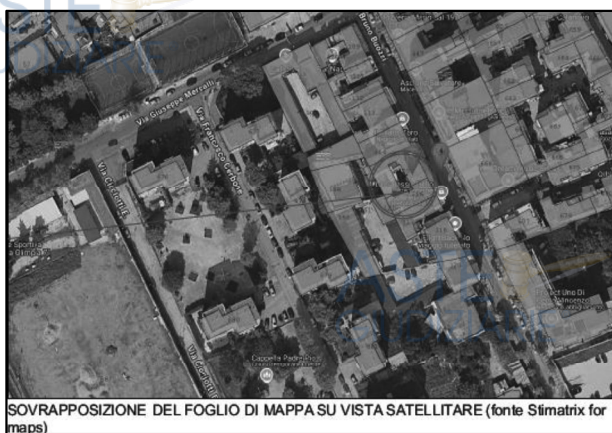
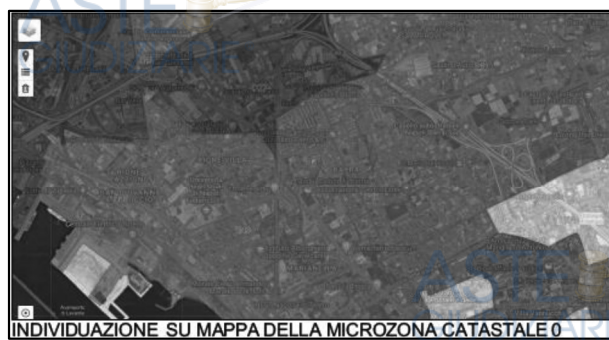
### Inquadramento catastale (Allegato 4 \_ Tavola 4)

L'intero edificio è individuato al catasto terreni con le particelle 115 e 116 del foglio 170, il lotto di 300 mq, è stato classificato come Ente Urbano nel 1962 ma, è individuabile nella mappa di impianto con la particella edificata n.17 a sua volta inserita nella particella 10. La microzona catastale è la n. 0, codice di zona E38: sub-urbana – Barra, semicentro/periferia.

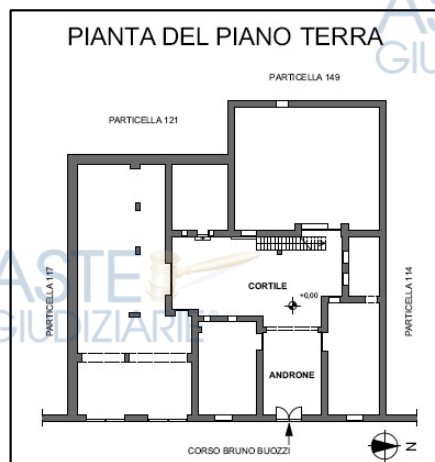
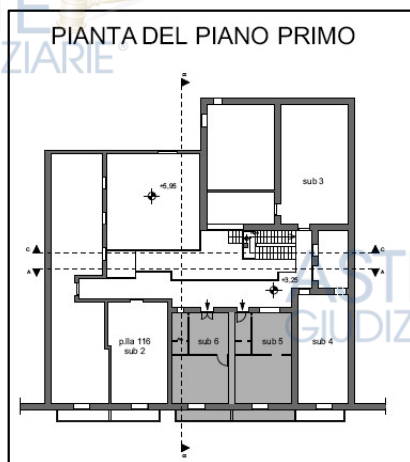
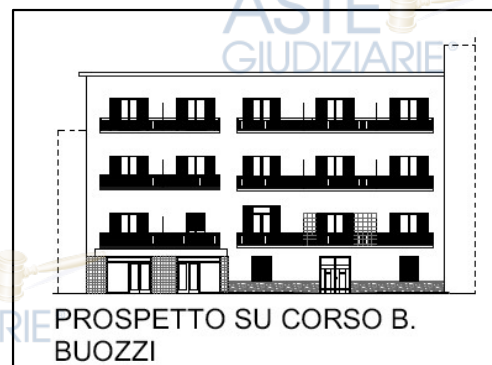
Il piano terra è composto dall'androne, (**Foto 4-5**) da tre locali ad uso abitativo, da un locale adibito a deposito, da un locale commerciale che definiscono il cortile e dalla scala (**Foto 6-7-8**) Dal primo al terzo piano, la destinazione è esclusivamente ad uso abitativo. Tutti i quartini sono collegati da una sorta di ballatoio che funge anche da balcone comune (**Foto da 9 a 13**).

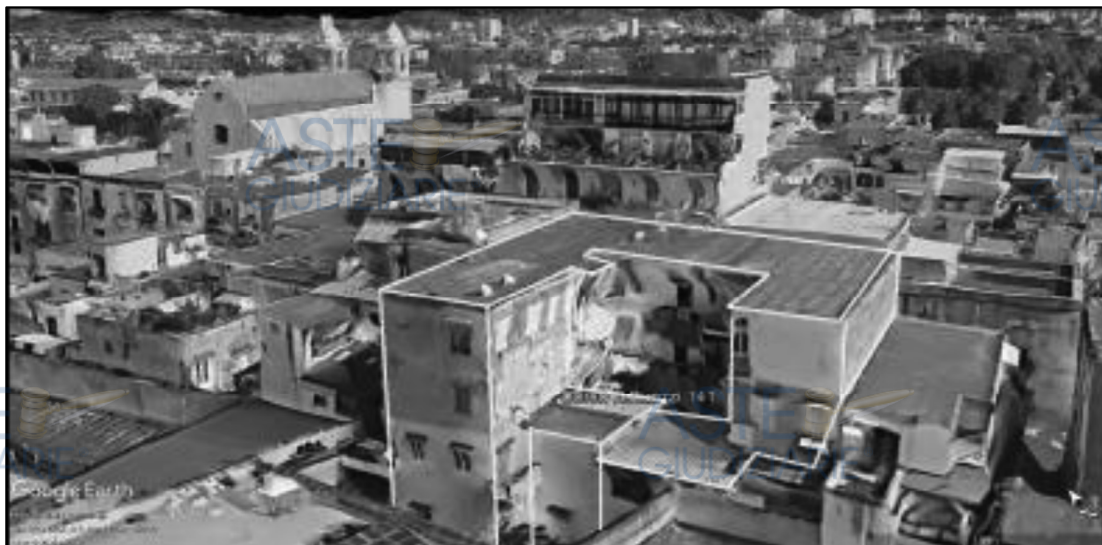
*L'edificio visto dal lato opposto al Corso Buozzi*

I due corpi di fabbrica sono a struttura mista: le pareti perimetrali del corpo di fabbrica realizzato nel '53 sono state costruite in muratura (spessore 50 cm), con solai interpiano sono quasi certamente realizzati con putrelle di ferro spessore 25 cm ; le scala che conduce agli appartamenti, è stata realizzata con una struttura di travi e pilastri di calcestruzzo armato; quest'ultima, ha subito nel

tempo diverse integrazioni di carattere strutturale probabilmente in ragione dell'altezza dei pilastri sui quali poggiano i ballatoi interpiano. **(Foto 13)**

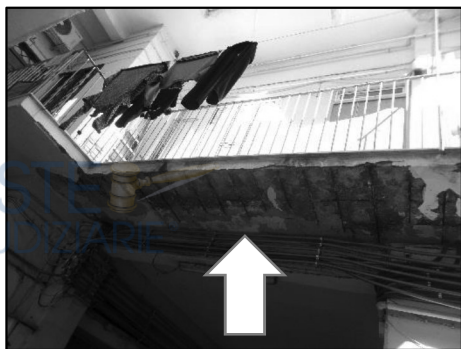
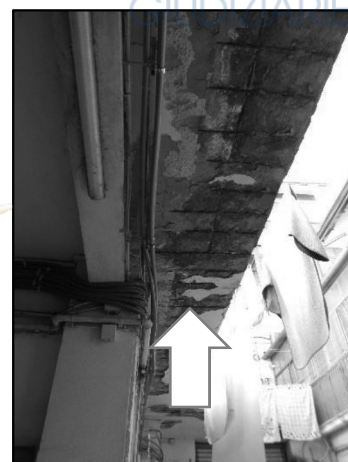
*Dettagli della soletta in corrispondenza dei sub 5 e 6*

Sebbene l'edificio non necessiti di interventi di manutenzione nell'immediato, sono state rilevati rigonfiamenti degli intonaci e scollamenti dei frontalini delle solette dei balconi, in passato, quasi certamente, si sono verificate infiltrazioni d'acqua che hanno provocato l'ossidazione dei ferri di armatura.

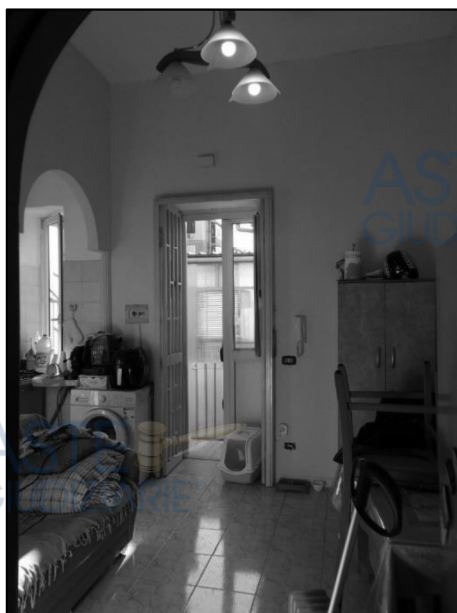
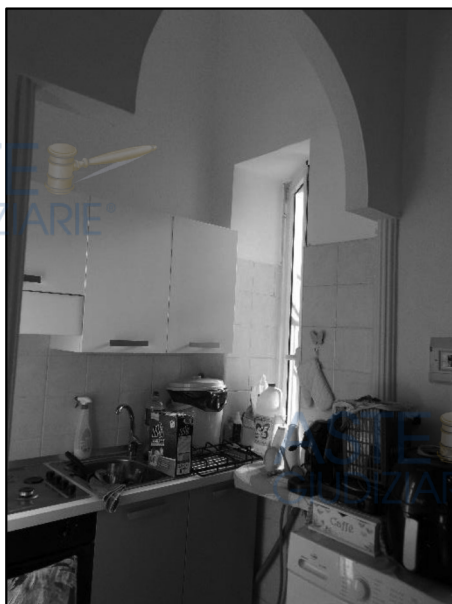
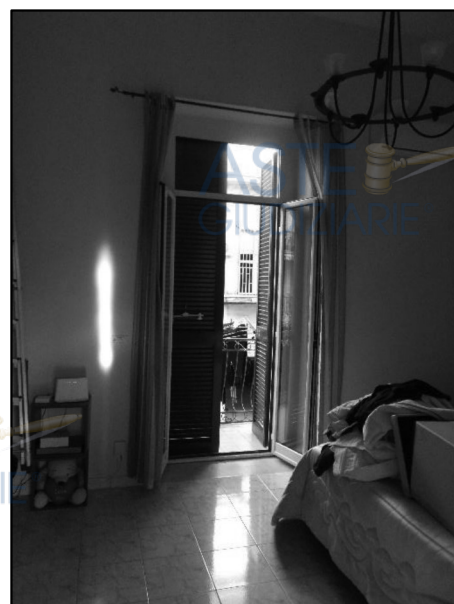
formato 20x20 cm di colore chiaro. Nel bagno sono presenti il lavabo, il vaso e il piatto doccia schermato da un pannello scorrevole a tutta altezza. Dal tinello si accede alla camera da letto (Foto 31 e 32) che affaccia sul corso Buozzi (Foto 33 e 34). L'appartamento non ha subito modifiche né interne né esterne, se non per le rifiniture, i pavimenti sono in gres monocottura formato 30 x 30; la porta di ingresso, la finestra e il balcone sono di alluminio bianco, probabilmente, originariamente erano in legno ma, in questo caso le dimensioni e il colore, sono stati rispettati e sul balcone, è stata mantenuta la persiana napoletana originale.

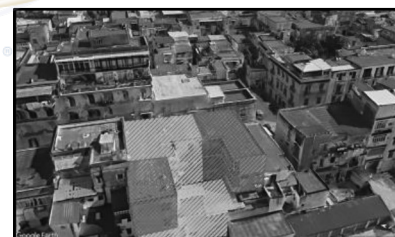
- Piano terra: n.2 quartini + n. 1 locali uso deposito
    - Piano primo: n. 6 quartini
    - Piano secondo: n. 4 quartini
    - Piano terzo: n. 4 quartini

- Grafici dell'edificato preesistente e grafici di progetto del secondo blocco (tavola unica)

Dal confronto con lo stato dei luoghi, risulta che l'edificio è conforme alle licenze per distribuzione, numero degli immobili e volume edificato, si è riscontrata, però, una "difformità" dei balconi che sia nei grafici di progetto che nelle planimetrie catastali, sono rappresentati come piccoli balconi di 120 x 50 cm afferenti a ciascuna unità abitativa; in realtà, i balconi del primo blocco, sono stati uniformati a quelli del secondo blocco, ovvero sono stati unificati a formare una balconata comune a tre unità in linea, suddivisa con semplici elementi separatori.

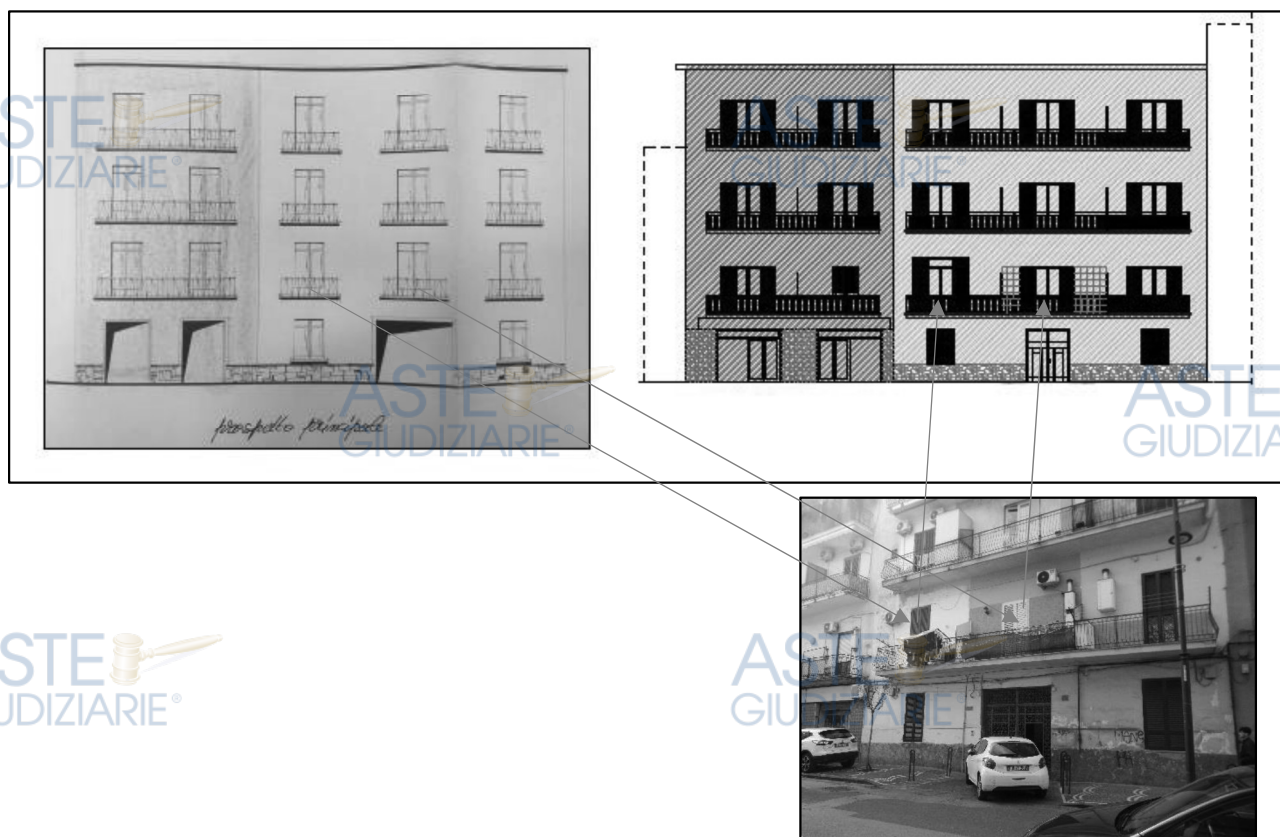
A parere del CTU e dei tecnici del SUE, è probabile che sia stata chiesta all'epoca, una variante in corso d'opera, purtroppo non è possibile avere un riscontro atteso che i fascicoli delle due licenze non sono stati trovati o non sono stati cercati nell'archivio, peraltro inagibile da tempo immemore e che nella licenza di abitabilità si inseriva un estratto della licenza.
