**TRIBUNALE DI NAPOLI**

**RELAZIONE**

**STIMA IMMOBILIARE**

**Immobile ad uso laboratorio** sito in Napoli, Caserta al Bravo 192, piano Terra e Primo, identificato al Catasto Fabbricati., alla sez.: SPI, **foglio 1, particella** [REDACTED] Cat. C/3, intestato a Gallo S.r.l partita IVA 04833911003, con sede in Casavatore, Napoli.

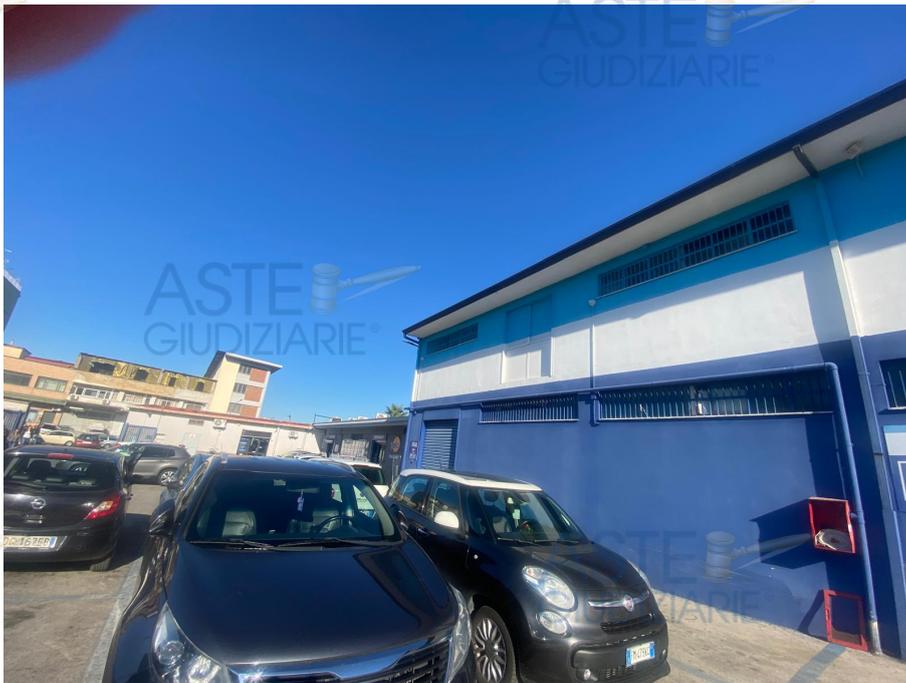
Il fabbricato di cui fa parte l'unità staggita sorge all'interno di una superficie occupata da manufatti di edilizia privata dediti ad attività commerciali e del terziario. Il fabbricato ospitante l'immobile staggito si compone di due piani. Ha struttura di pilastri e muratura di tompagno, si presenta in discrete condizioni di manutenzione esterne.

*Particolare del fronte di ingresso del fabbricato*

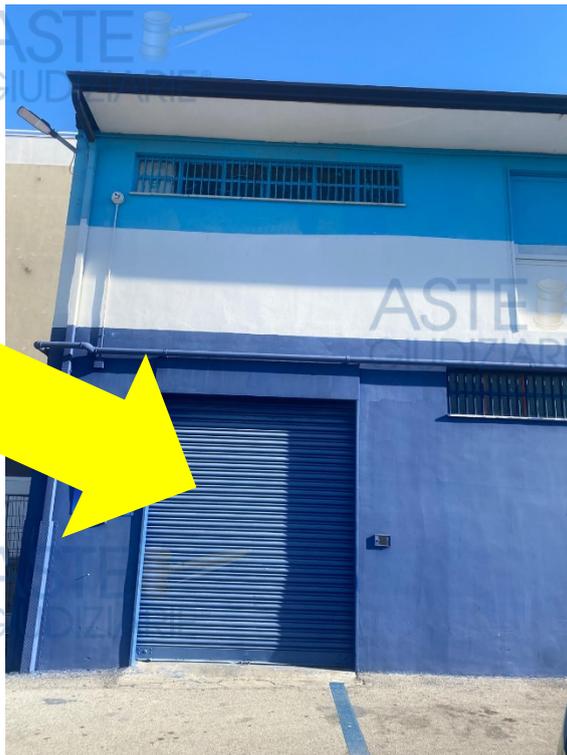
*Particolare del fronte del fabbricato si individua l'accesso all'immobile staggito*

Dal cancello di ingresso posizionato sulla pubblica via al civico 192 si accede ad un 'area comune, destinata a parcheggio, l'edificio sub ■ si pone sulla sinistra. Mediante una saracinesca elettrica si accede all'immobile de quo.

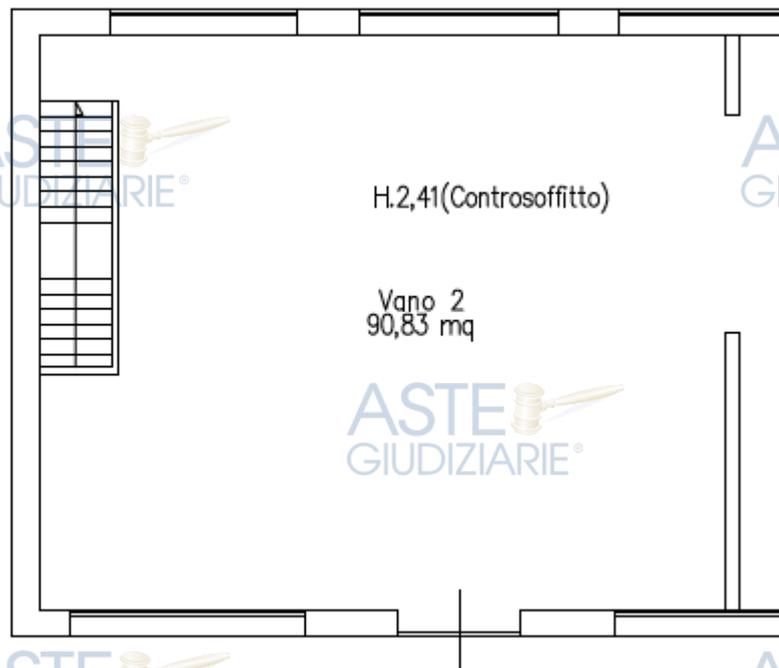
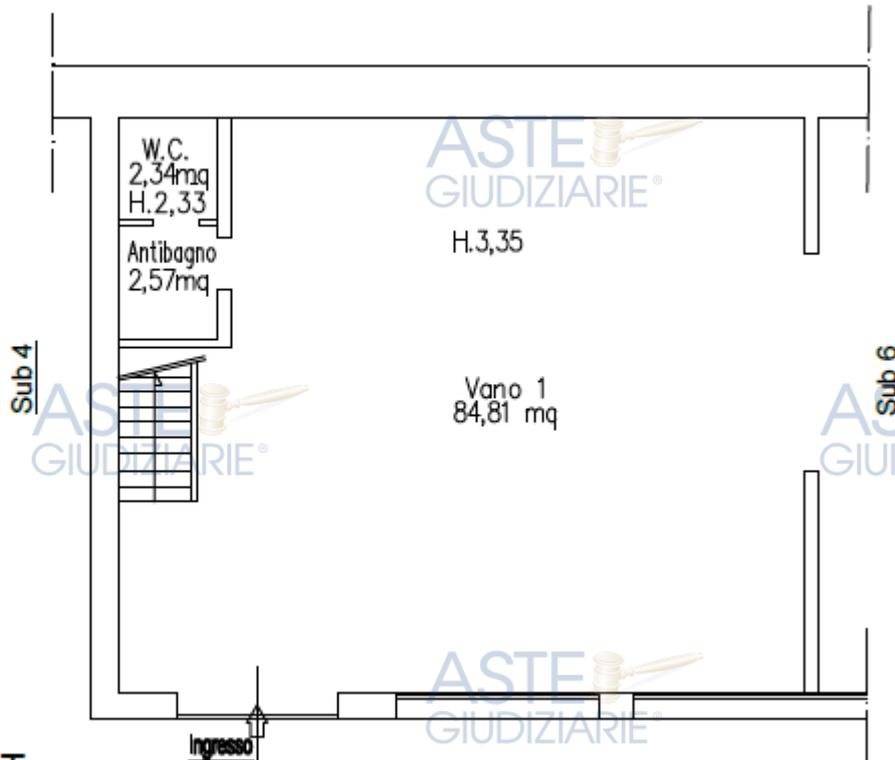
Rilievo stato dei luoghi

L'unità attualmente utilizzato come deposito, si compone di un ampio vano al piano terra ed altrettanto vano al piano primo, a quest'ultimo si accede mediante una scala. Al piano terra si colloca il vano W.C. con Antibagno. Gli ambienti sono dotati di finestrature alte.

Si rileva per l'immobile un'altezza di metri 3,3 al piano terra e metri 2,41 al controsoffitto al piano primo. Nell'antibagno si è rilevata un'altezza di metri 2,57.

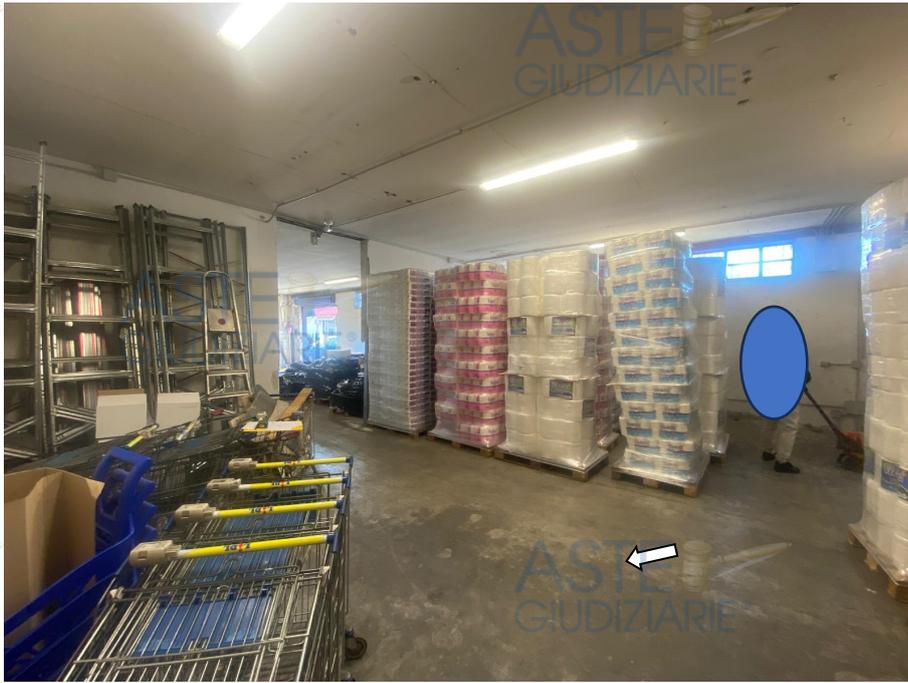
L'immobile è in discrete condizioni di conservazione

*Vano Piano Terra*

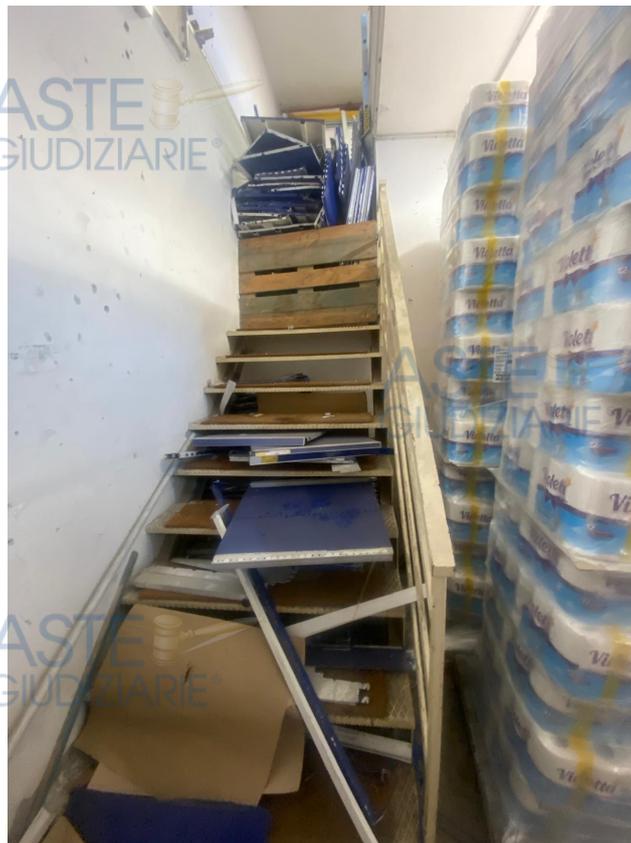
*Scala di accesso al Vano 2 posto al piano primo*

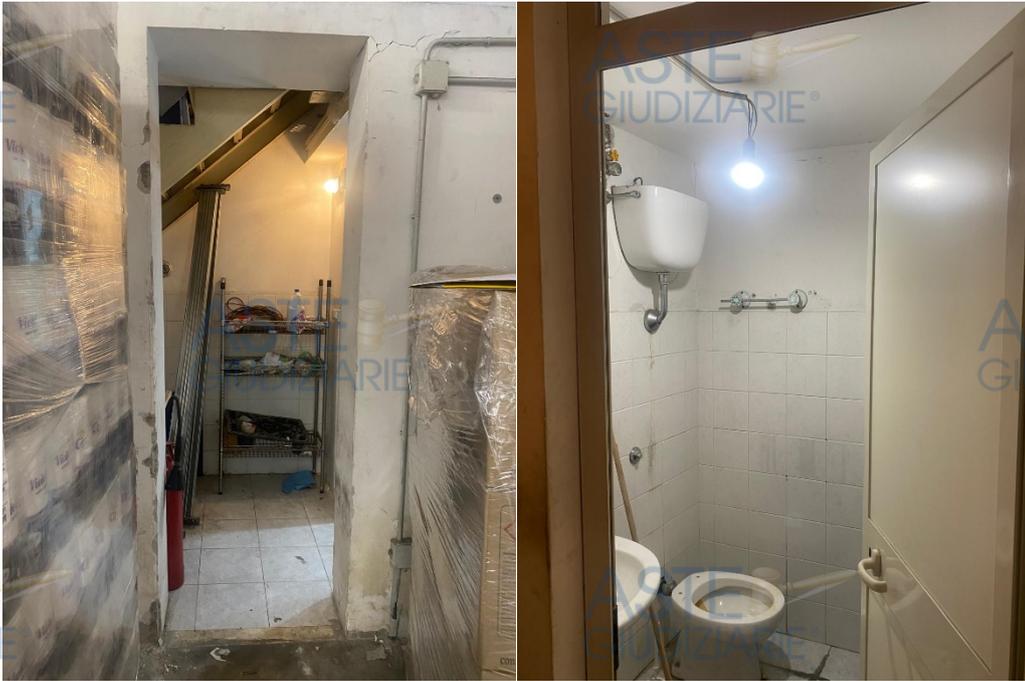
*Vano antibagno e vano W.C.*

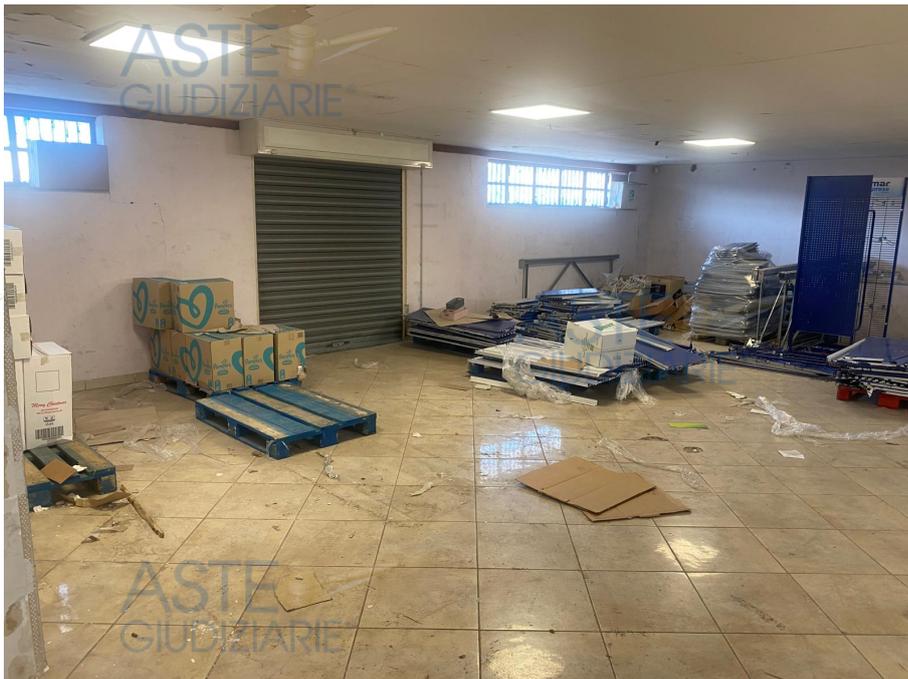
*Vano 2 posto al piano primo*

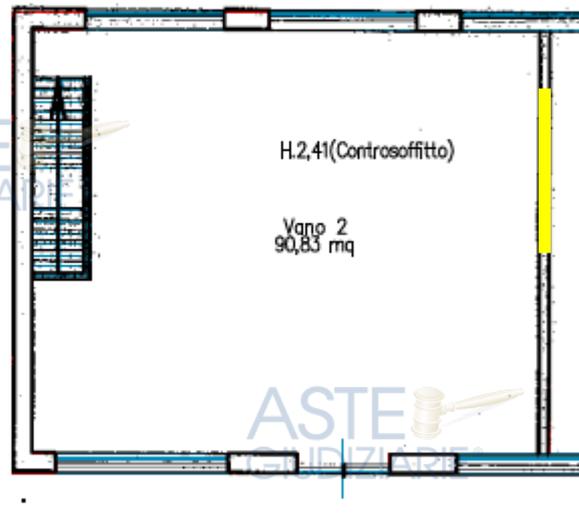
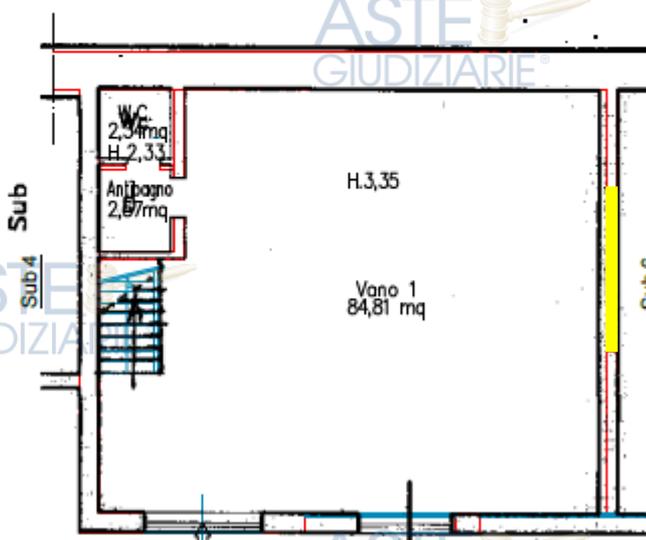
Sovrapposizione grafico catastale e rilievo stato attuale

In particolare, si evidenzia che l'unità immobiliare, nella sua attuale conformazione, risulta fusa con il subalterno 6, il quale è escluso dalla presente procedura esecutiva. Questa modifica ha determinato una difformità rispetto alla planimetria catastale vigente, con specifico riferimento a:

- Ridistribuzione degli spazi interni, con la realizzazione di due varchi posti rispettivamente al piano Terra e al piano primo, che creano un collegamento diretto con il subalterno 6, escluso dal pignoramento.

Si allega, a tal fine, la sovrapposizione tra il grafico catastale e il rilievo dello stato attuale per una più chiara rappresentazione della difformità riscontrata.

Lo stato dei luoghi non è conforme al grafico catastale in ordine a:  
Diversa Distribuzione degli spazi interni.

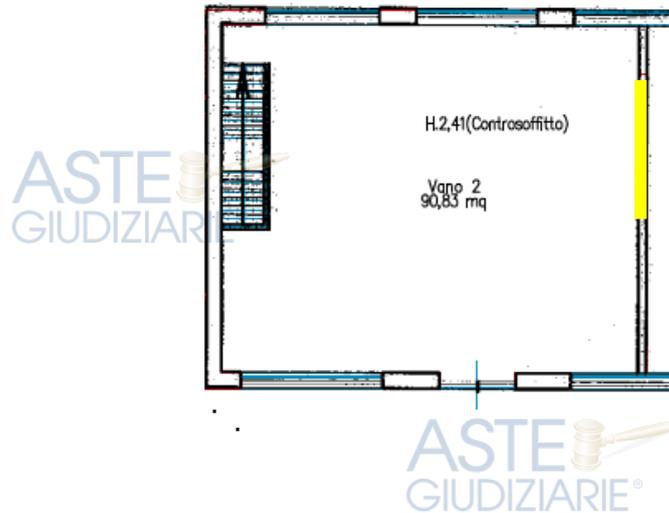
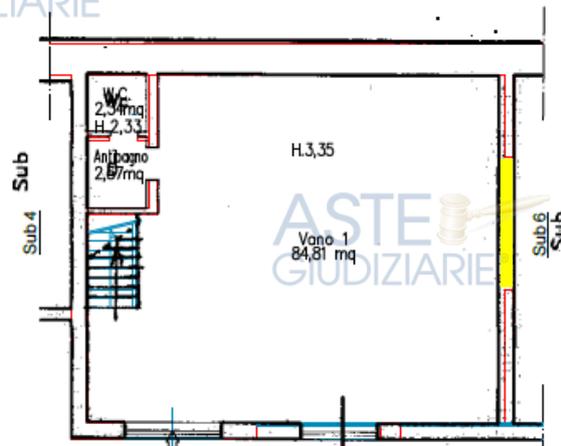
Sovrapposizione grafico catastale e rilievo stato attuale

Premesso quanto già riferito operando il confronto tra lo stato dei luoghi attuale e la planimetria catastale depositata il 22 dicembre 2005 si sono riscontrate difformità in ordine a:

- Modifica della distribuzione interna degli spazi, mediante la realizzazione di due varchi ubicati rispettivamente al piano terra e al piano primo, i quali determinano un collegamento diretto con il subalterno 6, non oggetto di pignoramento. (All. 8 - Sovrapposizione grafico Catastale\_ Rilievo stato attuale).

In presenza di una domanda di condono ancora pendente e non definita, le difformità riscontrate non possono essere legittimate.

Pertanto, si procederà a quantificare i costi necessari per il ripristino dello stato dei luoghi, in conformità ai grafici allegati all'istanza di condono e, di conseguenza, alla planimetria

catastale vigente. I costi di ripristino, comprensivi di oneri di impresa trasporto a rifiuto presso discarica autorizzata sono computati in € 2.000,00
