# TRIBUNALE DI NAPOLI

## RELAZIONE

STIMA IMMOBILIARE

PROCEDIMENTO R.G.E. N° 440/2024

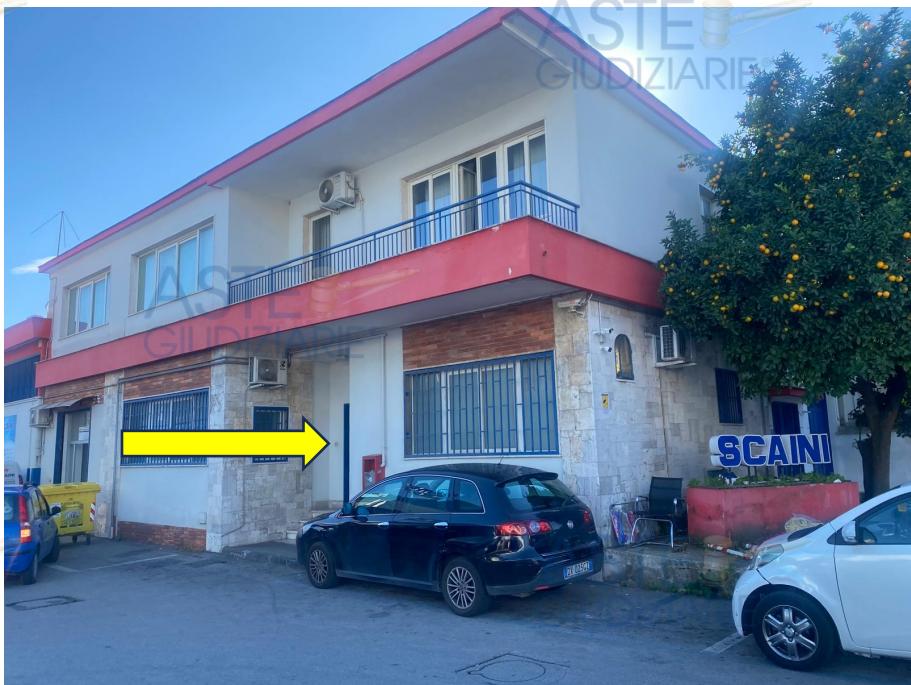
*Particolare del fronte del fabbricato si individua l'accesso all'immobile staggito Sub 15*

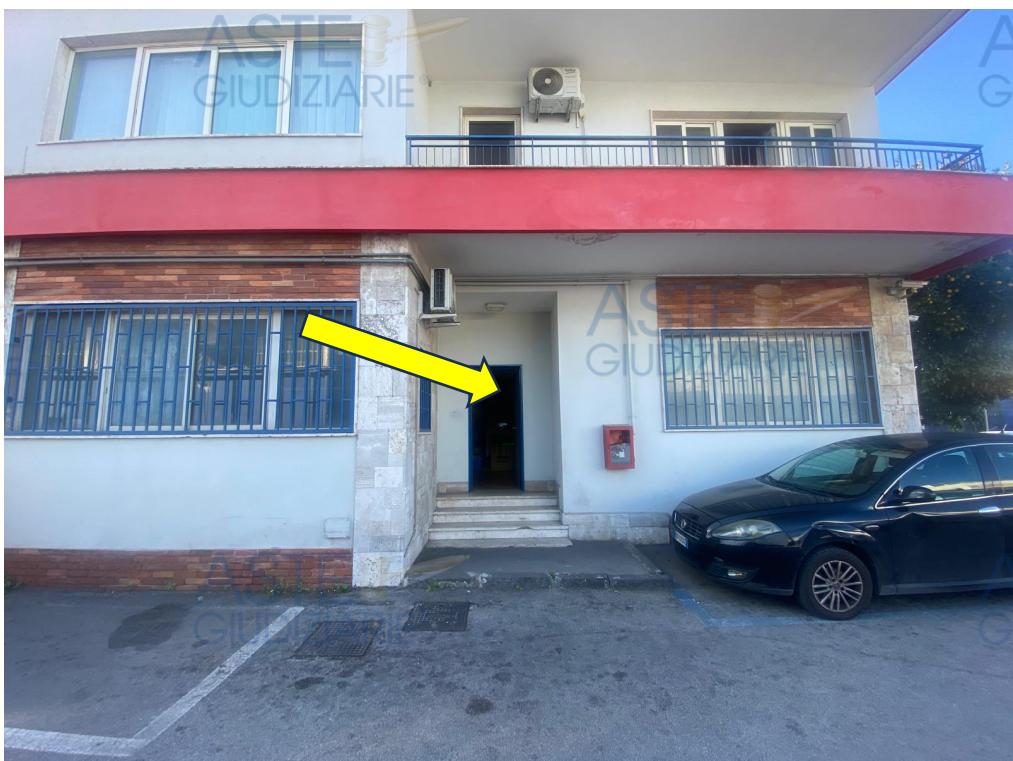
*Particolare del fronte del fabbricato si individua l'accesso all'immobile staggito*

Dal cancello di ingresso posizionato sulla pubblica via al civico 192 si accede ad un ‘area comune, destinata a parcheggio, percorrendo detta area alla destra si pone l’edificio ospitante l’immobile sub **■** che si pone al piano rialzato.

L’accesso avviene percorrendo un piccolo rampante di scale oltre il quale si colloca la porta di

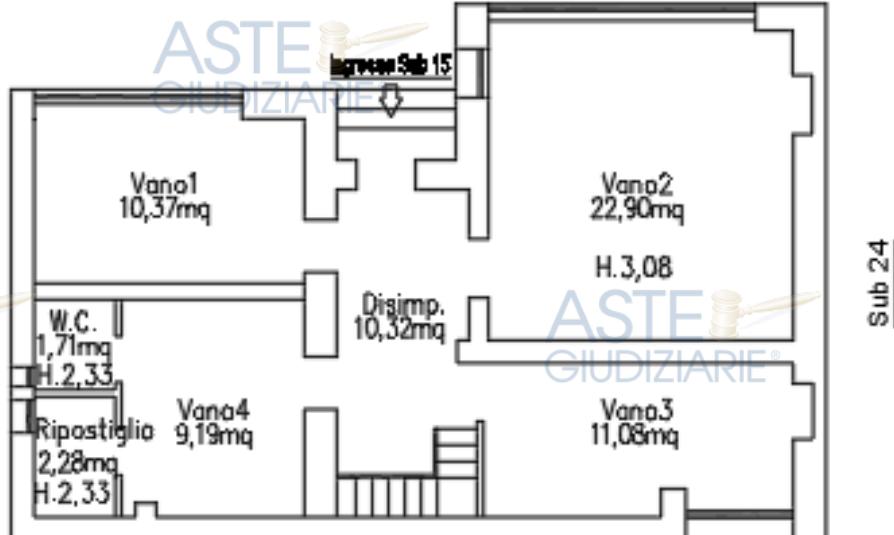
Rilievo stato dei luoghi

L'immobile si compone di quattro vani, un vano W.C., un ripostiglio e un disimpegno. I vani 1 e 2, il W.C. e il ripostiglio sono dotati di finestre. Il vano 3 presenta una finestra alta che affaccia su un locale adiacente, mentre il vano 4 risulta privo di aperture verso l'esterno.

Nel disimpegno è presente una scala in ferro che, tuttavia, è interrotta dal solaio soprastante, impedendo così il collegamento diretto con il livello superiore, il quale appartiene a un distinto subalterno.

L'altezza interna rilevata per l'immobile è pari a 3,08 metri, mentre nei vani destinati a W.C. e ripostiglio è stata rilevata un'altezza pari a 2,33 metri.

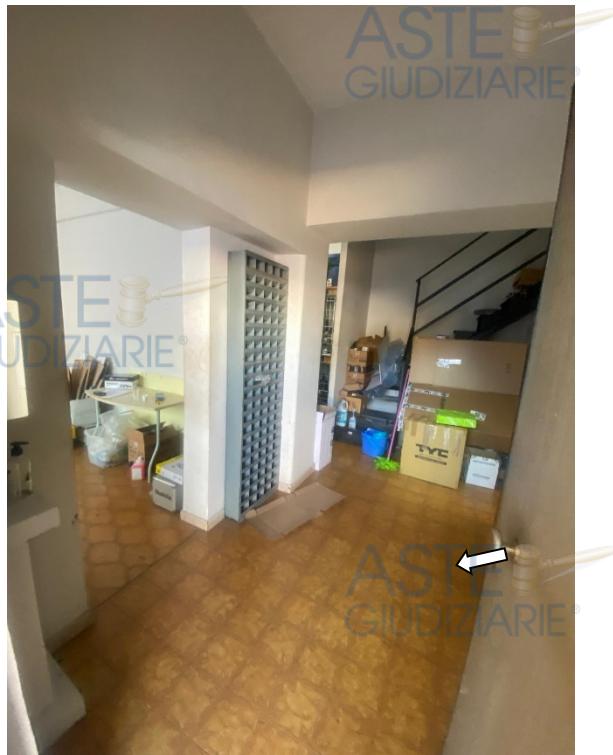
Vista del disimpegno dall'ingresso

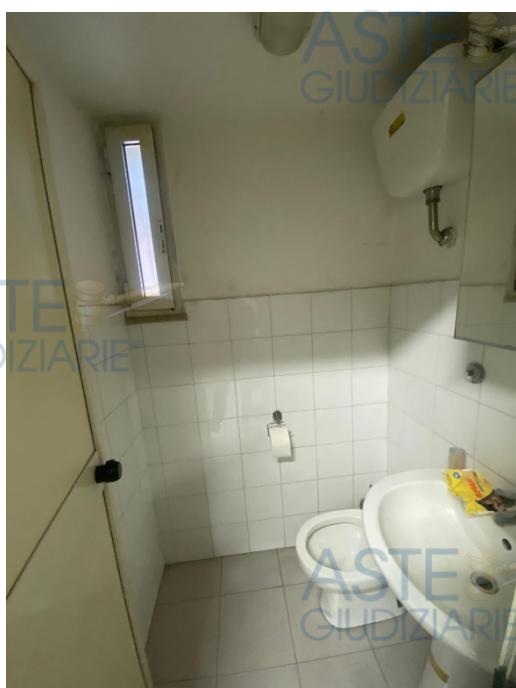
*Vano W.C.*

Tuttavia è stato rilevato che il locale adibito a servizio igienico presenta un'altezza interna netta pari a m 2,33, valore che risulta inferiore al limite minimo di m 2,40 stabilito dalla normativa vigente.

Al fine di ripristinare le condizioni di regolarità edilizia, si rende necessario l'abbattimento e la ricostruzione del solaio sovrastante il vano w.c., in modo da garantire il rispetto dell'altezza minima prescritta dalla normativa.

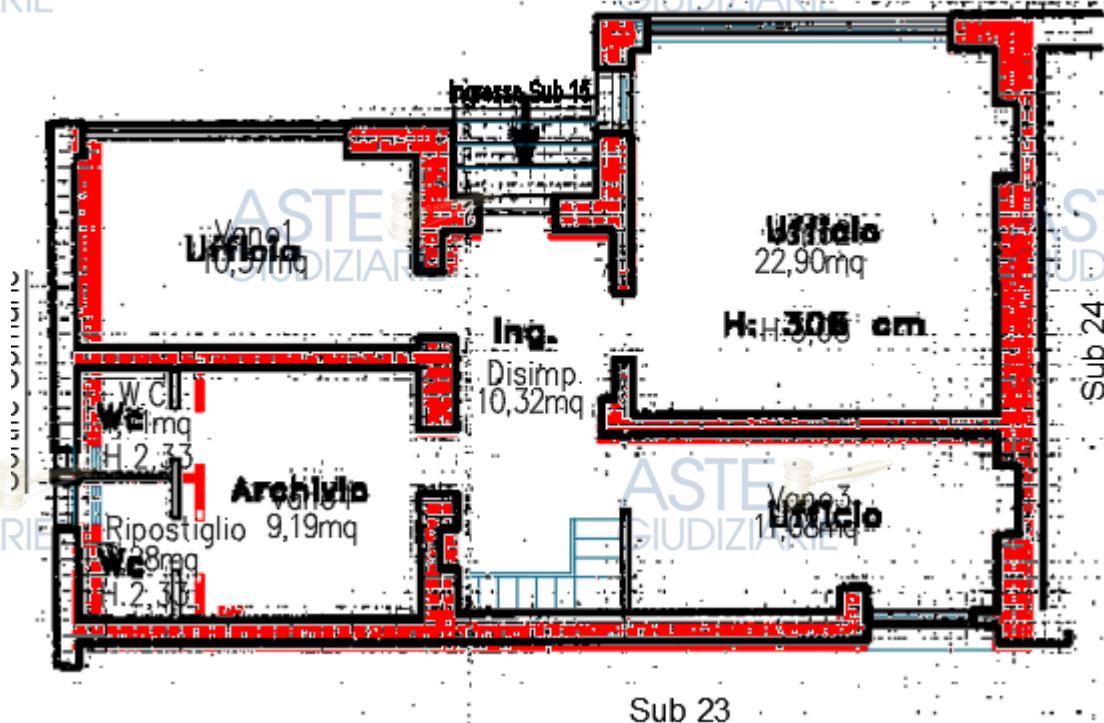
Per quanto attiene alla corrispondenza tra la rappresentazione grafica dello stato dei luoghi e la planimetria catastale depositata presso i competenti uffici in data 22 dicembre 2005, si allega la sovrapposizione delle rispettive piante, dalla quale emergono discrepanze riconducibili a una rappresentazione catastale non perfettamente aderente a quanto verificato in sede di rilevazioni metriche. Tali difformità non appaiono conseguenza di trasformazioni edilizie successive, bensì appaiono ascrivibili a un'elaborazione grafica catastale approssimata ed imprecisa. Tuttavia è stato rilevato che il locale adibito a servizio igienico presenta un'altezza interna netta pari a m 2,33, valore che risulta inferiore al limite minimo di m 2,40 stabilito dalla normativa vigente.

Altresì, si evidenzia la presenza di un rampante di scala che, risultando fisicamente interdetto dalla presenza del solaio soprastante, non risulta funzionalmente utilizzabile e non conforme allo stato dei luoghi rappresentato nella planimetria catastale di riferimento.

Sovrapposizione grafico catastale e rilievo stato attuale

Per le rilevate difformità si rimanda al competente quesito 6 per la quantificazione dei costi.

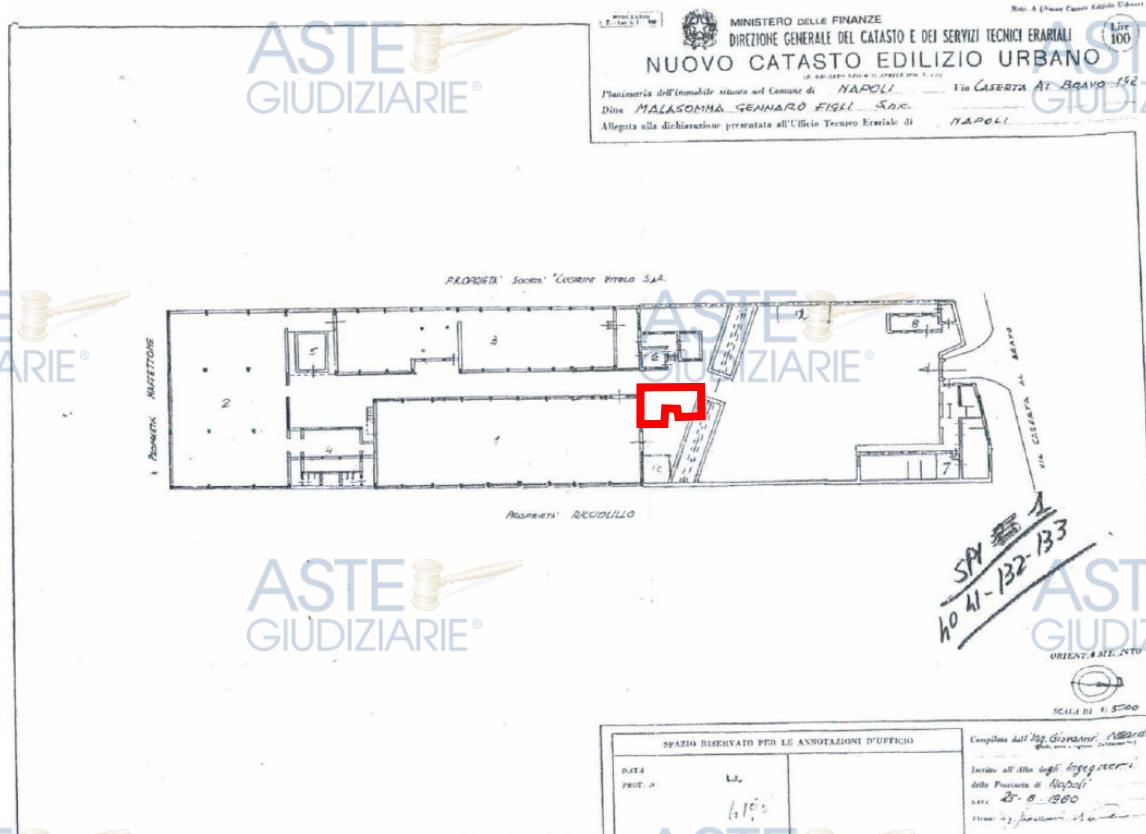
Planimetria catastale

La planimetria in oggetto rappresenta l'intero compendio edilizio edificato sul foglio catastale 1, particelle 40, 41, 132 e 133, di cui l'immobile oggetto della presente procedura costituisce una porzione. Si precisa che le particelle sopra indicate – ad eccezione della particella 133, che non risulta presente nel sistema informatico – sono state soppresse a seguito della variazione catastale del 22/12/2005 (Pratica n. NA0818083), depositata in atti con causale:

Si precisa che la planimetria catastale depositata nel 1980 presenta carattere descrittivi sommari: non sono riportate le altezze dei fabbricati, sebbene sia identificabile la superficie corrispondente al subalterno 15, oggetto specifico del presente Lotto 2.

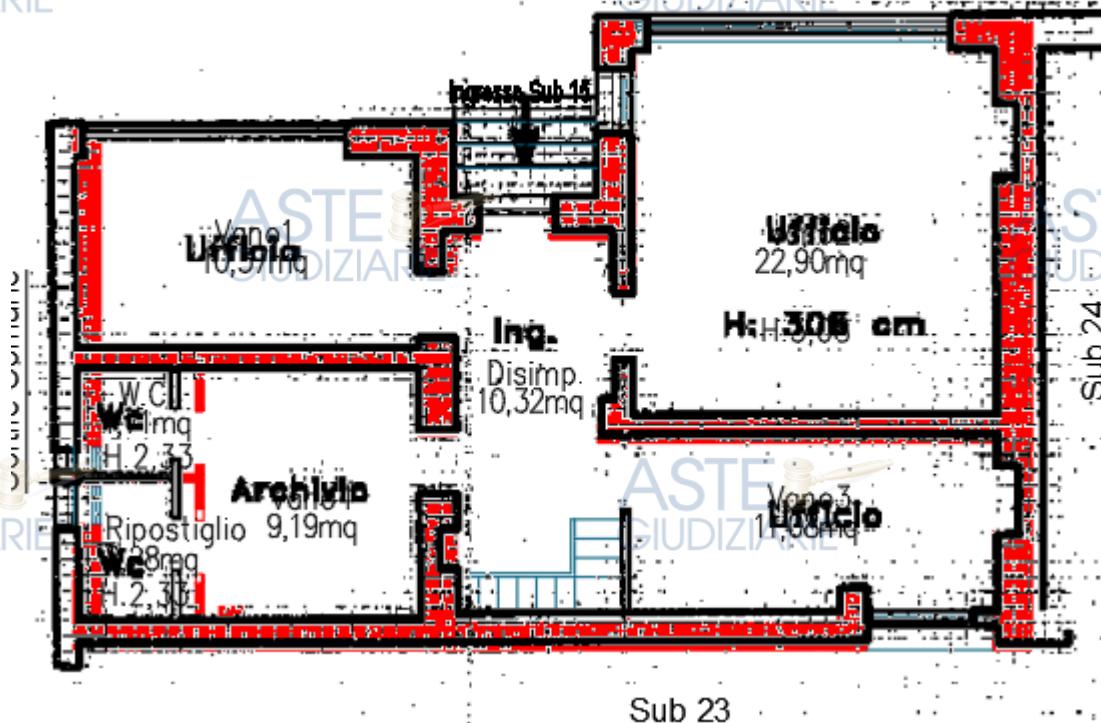
Pertanto, l'altezza attualmente rilevata nel locale W.C. configura una difformità rispetto alle prescrizioni igienico-edilizie, con conseguente incidenza sulla conformità urbanistica e sull'agibilità dell'immobile.

Altresì, si evidenzia la presenza di un rampante di scala che, risultando fisicamente interdetto dalla presenza del solaio soprastante, non risulta funzionalmente utilizzabile e non conforme allo stato dei luoghi rappresentato nella planimetria catastale di riferimento.

Sovrapposizione grafico catastale e rilievo stato attuale

Per tale elemento costruttivo, difforme rispetto alla configurazione planimetrica catastale depositata, si rende necessaria la sua rimozione, al fine di ripristinare la coerenza tra lo stato di fatto e la documentazione catastale.

Pertanto, si procederà a quantificare i costi necessari per il ripristino dello stato dei luoghi, in conformità alla planimetria catastale vigente. I costi di ripristino comprendenti l' inoltro di CIL.A per lavori a farsi riguardano : l'abbattimento del solaio sul vano W.C, realizzazione del nuovo solaio, opere di pitturazione e di finiture, rimozione della scala di ferro comprensivi di oneri di segreteria per la pratica Edilizia, oneri di impresa trasporto a rifiuto dei materiali di risulta presso discarica autorizzata sono computati in **€ 4.000,00**.

Inoltre, allo scopo adeguare la documentazione catastale storica allo stato reale dei luoghi si ritiene necessario procedere con l'inoltro di una pratica DOCFA presso l'Agenzia delle Entrate - Ufficio del Catasto. I costi per la presentazione della pratica comprensiva di oneri tecnici ed oneri di Tributi castali si computa in **€ 500,00**
