**Tribunale di Napoli  
XIV SEZIONE CIVILE**

n° R.G.E. 447/2025

**RELAZIONE DELL'ESPERTO**

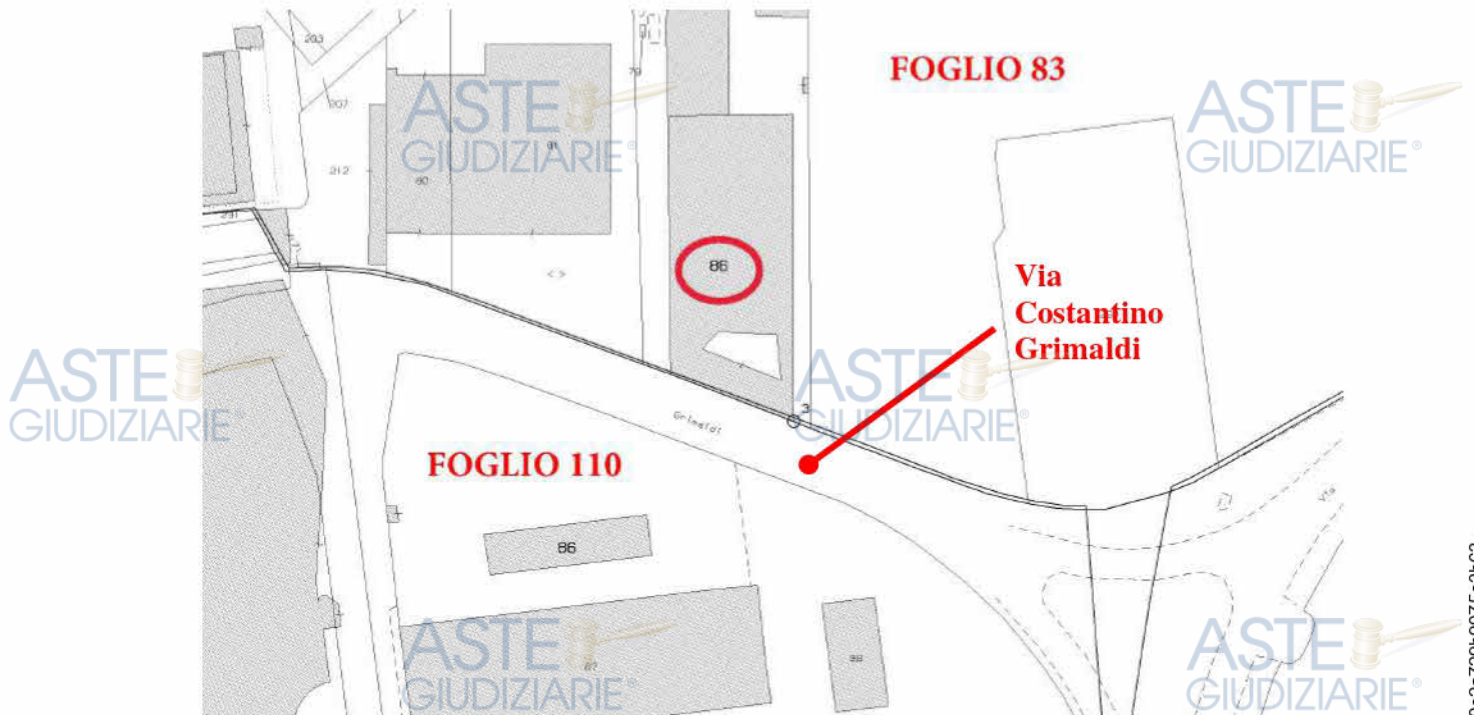
Nella figura 1 a pagina seguente è riportato il raffronto tra la mappa del Catasto Terreni e una fotografia satellitare della zona, attestante la corrispondenza dei luoghi.

Figura 1: Raffronto mappa catastale – ortofoto.

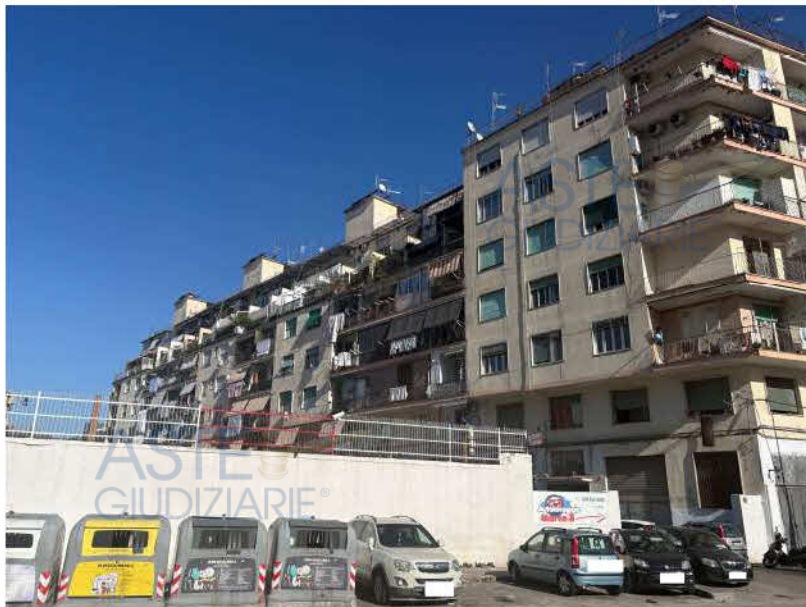
Foto n. 2: • Facciata di specifico interesse prospiciente sul viale distinto come civico 36 di Via Costantino Grimaldi.

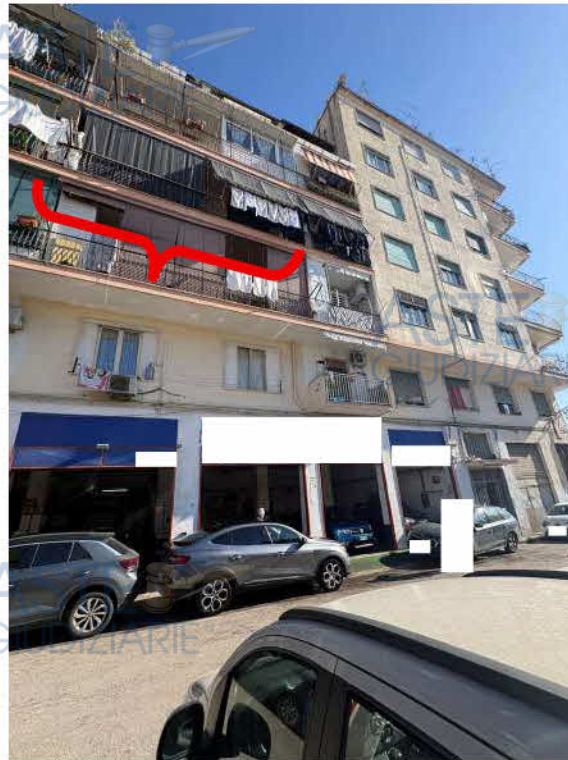
Il poggiatesta comunica impropriamente con il balcone dell'appartamento confinante facente parte della "scala B", essendo stata inserita una porta nell'originaria barriera di delimitazione.

**Foto n. 3:** • Particolare della foto n. 2.

- E' stata evidenziata la lunghezza del balcone di pertinenza dell'immobile pignorato (oggi impropriamente posto in comunicazione con il poggiolo attiguo, appartenente all'immobile confinante facente parte della scala B).

La chiusura dovrà essere ripristinata a cura e spese del futuro aggiudicatario.

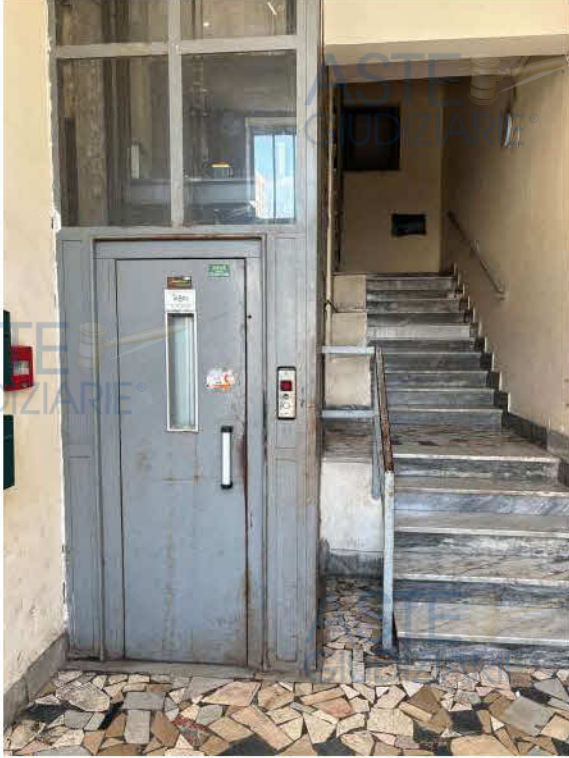
Le facciate esterne e le pareti del vano-scala sono tinteggiate in modo semplice; i gradini della rampa sono rivestiti con lastre di marmo; i ballatoi di piano e l'androne sono pavimentati con lastre di scaglie di marmo annegate in pasta di cemento (cosiddetto *bollettonato*).

Nel vano scala sono state rinvenute le cassette dell'impianto antincendio, ma non anche le manichette (l'installazione è sembrata fuori servizio).

Foto n. 4: • Androne a piano terra e interni vano-scala.

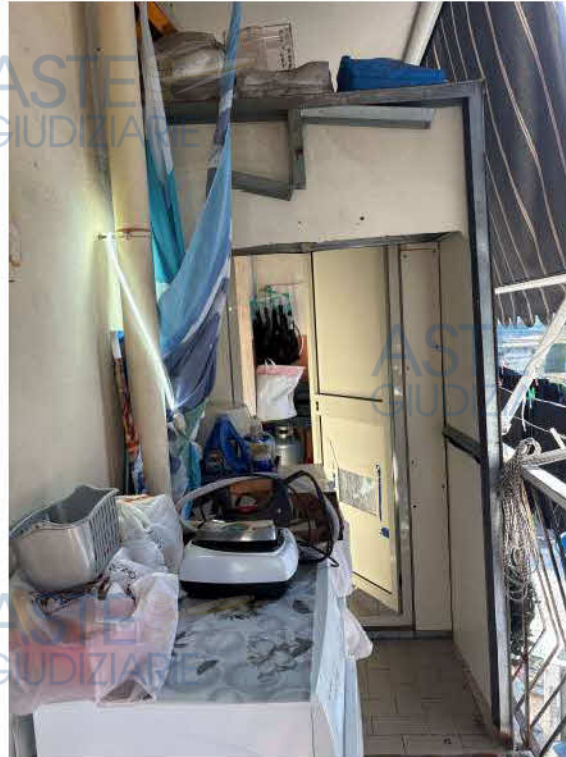
**Foto n. 11:** • Balcone pertinenziale (lato comunicante con poggiolo dell'immobile confinante facente parte della "scala B").
