TRIBUNALE DI NAPOLI

Procedimento Civile R.G.E. N. 462/2024

Perizia

ASTE
GIUDIZIARIE® LOTTO UNICO
APPARTAMENTO E CANTINOLA

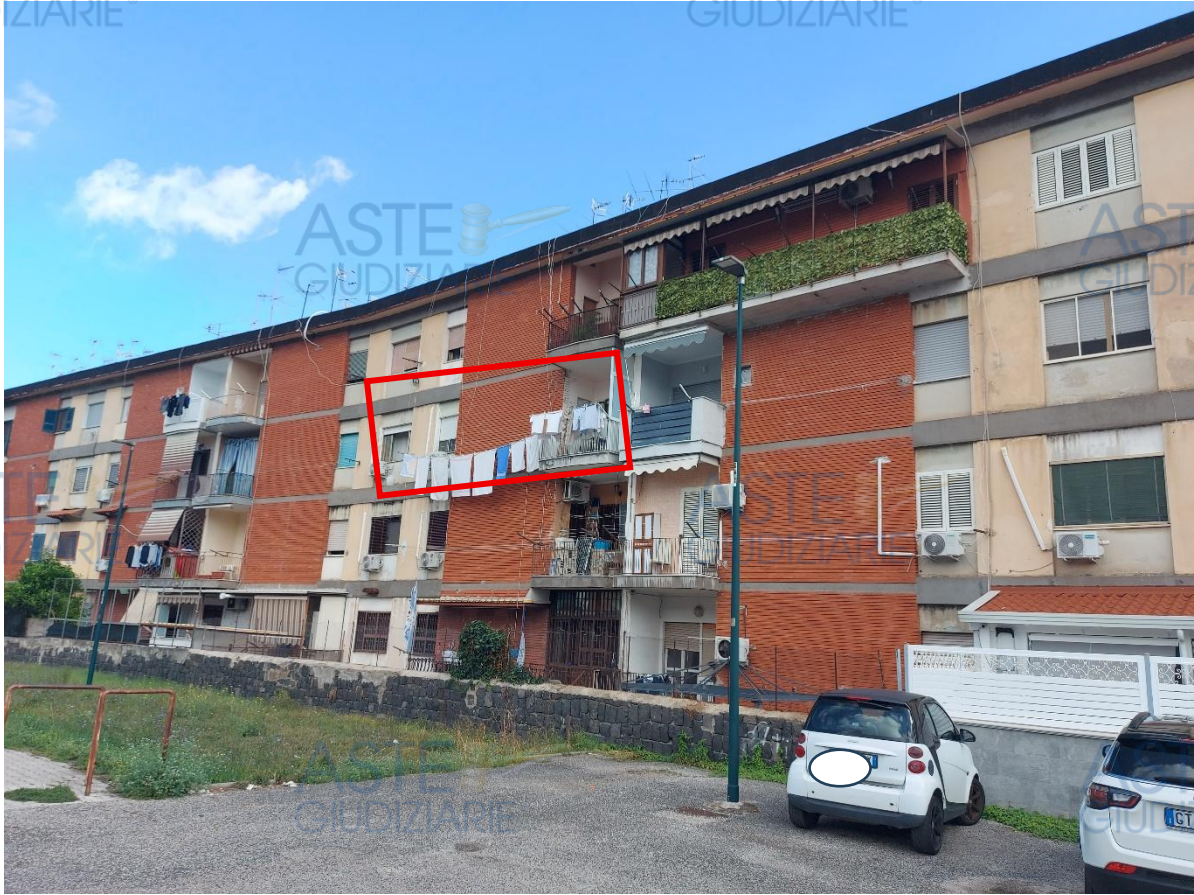
Al suo esterno il fabbricato si presenta in medio stato di manutenzione. I prospetti sono rifiniti con pittura di colore chiaro, rivestimento in mattoni Klinker e fasce marcapiano grigie. La copertura è piana e non praticabile. L'accesso al fabbricato avviene da via della Maiella (ex via Appia). Varcando il grande cancello in ferro verde carrabile e pedonale si entra nel viale del fabbricato 36 del Rione "INA Casa", percorrendo il quale sulla sinistra si giunge al portone della scala 99. All'esterno del portone vi sono i citofoni.

Prospetto su via della Maiella fabbricato 36 - affacci cespite

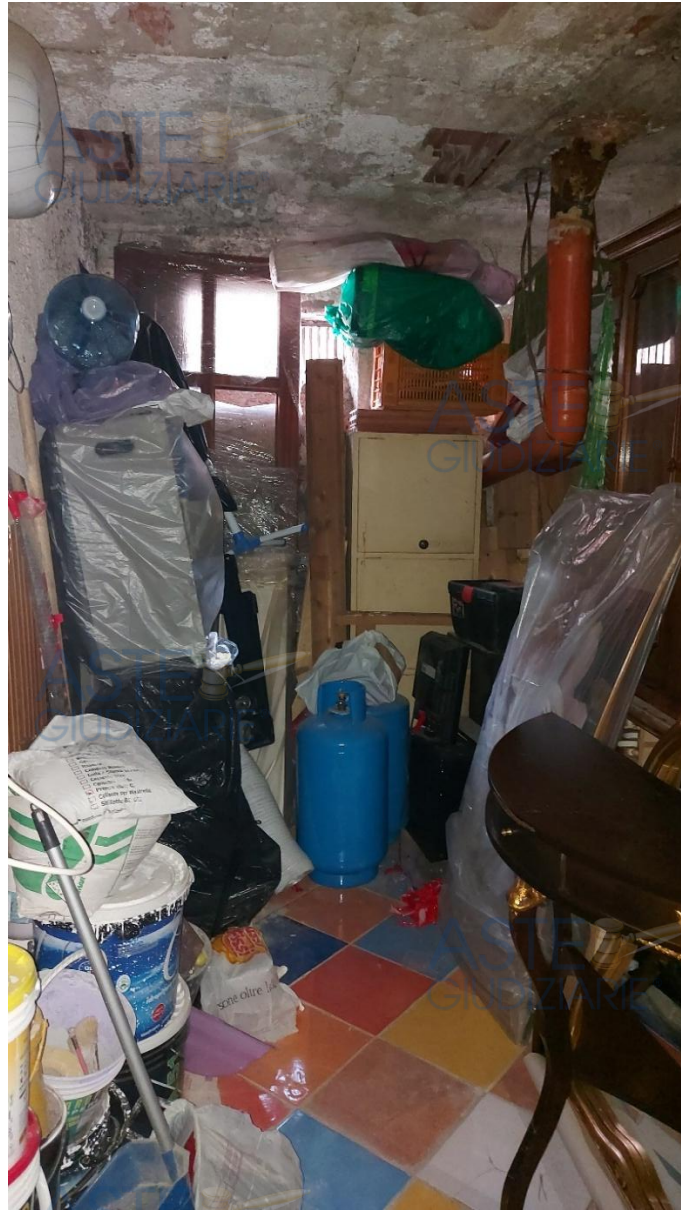
L’ambiente di circa 9 mq presenta una copertura piana con altezza netta è di circa 2,37 m. I muri perimetrali hanno uno spessore di circa 40 cm. La porta di accesso è in legno. Il finestrino è realizzato in infisso in legno e vetro. La **pavimentazione** è costituita piastrelle in gres porcellanato quadrate di medio formato di vari colori. Il locale è asservito da *impianto elettrico* di tipo sottotraccia.

Lo stato manutentivo complessivo dell'immobile risulta medio.

Locale cantina

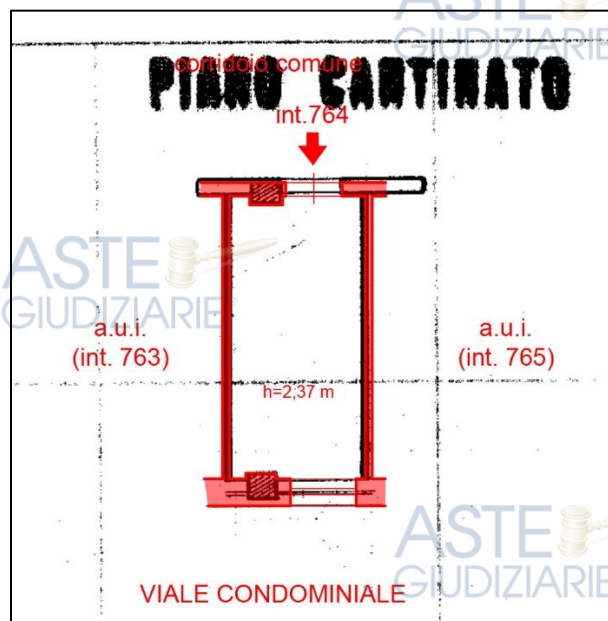
Detto ciò, non essendo stati reperiti qualsivoglia grafici allegati a titoli legittimanti da parte dei suddetti Enti, si può far riferimento alla planimetria catastale datata 25/02/1961, coincidente con quella dell'accatastamento originario, assumendola come grafico originario, rispetto alla quale, tralasciando le imprecisioni grafiche dovute all'acquisizione dell'immagine, lo stato dei luoghi risulta **difforme** in merito alla diversa distribuzione degli spazi interni, aumento di volumetria dell'appartamento (campita in viola) ed alla diversa conformazione e superficie del balcone BL1 (campita in verde)

PIANO SEMINTERRATO – Cantinola – Confronto planimetria catastale- stato dei luoghi
