# RELAZIONE TECNICA

Il sottoscritto ....., iscritto all'albo degli Ingegneri della Provincia di Napoli al n°..... e con studio tecnico in Napoli alla Piazza Cavour n° 64 tel ....., incaricato dal Tribunale di Napoli –Sezione Esecuzioni – di determinare il più probabile valore di mercato delle seguenti unità immobiliari oggetto di pignoramento:

- unità immobiliare sita in San Giorgio a Cremano alla Via Matilde Serao n. 21, piano terra, riportata al N.C.E.U. di San Giorgio a Cremano al foglio n° 2, particella n° 82, sub n° 1, categoria C/3, Classe U, Consistenza 652 mq, sup. catastale 255 mq, Rendita € 5.084,62 – confinante a sud con la Via Matilde Serao, a ovest con area scoperta, a nord con aliena proprietà p.lla 1110 e a est con area scoperta.

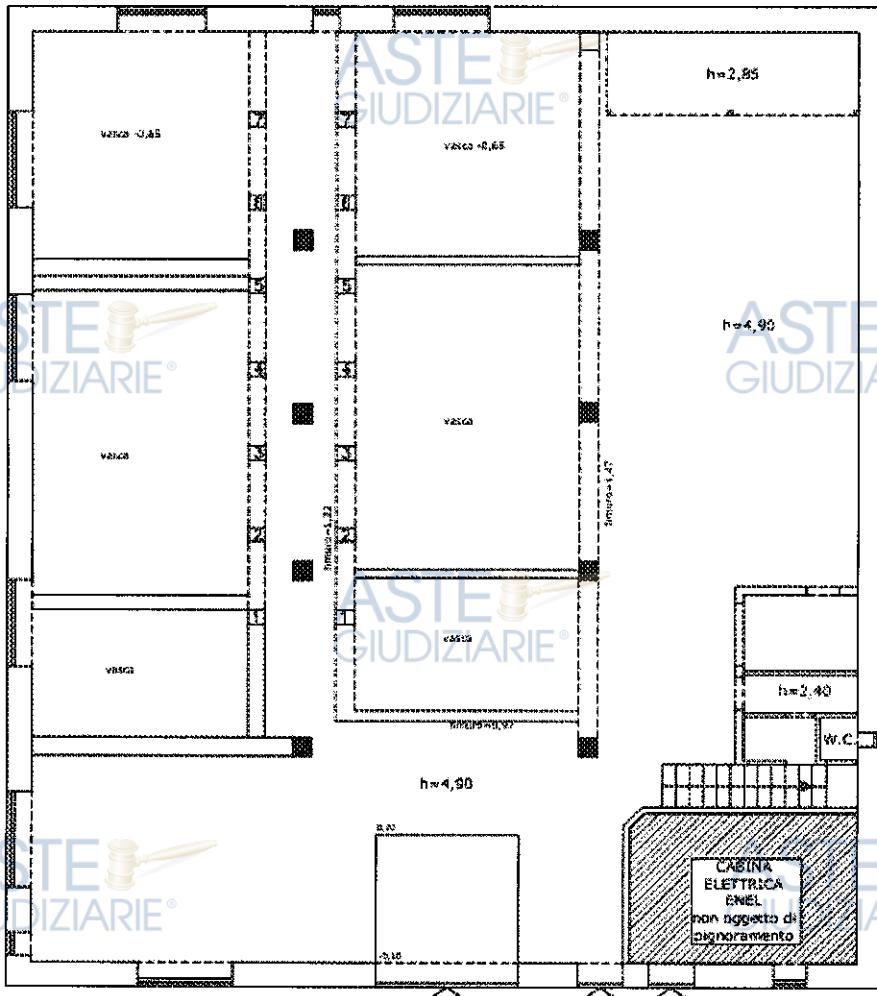
L'unità immobiliare a destinazione produttiva (capannone), come si presenta oggi, è costituita da un unico grande ambiente, suddiviso in tre navate da una doppia fila di pilastri.

Nella navata destra (per chi vi accede) si rinviene la presenza di una cabina ENEL avente accesso esclusivamente dall'esterno mediante apposita porta in ferro e un'ambiente (sviluppantesi su un solo

livello) destinato a bagni e superiormente delimitato da partizioni in alluminio. In tale navata si rinviene la presenza di una scala in muratura che consente l'accesso all'estradosso della cabina ENEL e dei bagni. A tale livello si rinviene, poi, la presenza di una scala (a rampante unico) in ferro, la quale tramite apposito taglio realizzato nel solaio di copertura consente l'accesso ad una unità abitativa realizzata sulla copertura dell'immobile oggetto di pignoramento costituita da un ambiente camera da letto/cucina, bagno e ambiente verandato. Tale immobile non oggetto di pignoramento, allo stato attuale, ha esclusivamente accesso dall'interno del capannone oggetto di pignoramento.

La navata centrale e quella di sinistra sono, invece, costituite per lo più da vasche adibite, a suo tempo, alla produzione di ghiaccio.

L'ambiente principale al piano terra è dotato di finestroni alti lungo il lato ovest e nord.

La superficie interna calpestabile dell'unità immobiliare è pari a circa mq 408,32 (al netto della superficie inutilizzata destinata a CABINA ENEL e comprensiva delle vasche).

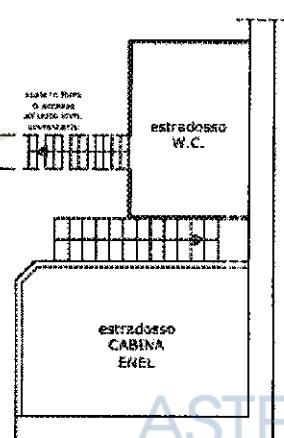
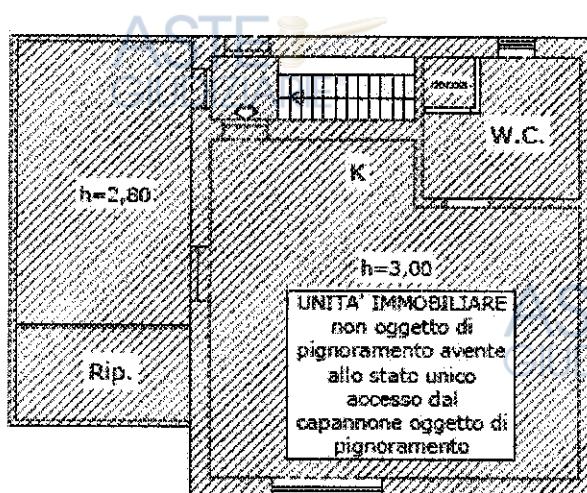
Locale  
Tecnico

Ai fini di una maggiore comprensione di quanto precedentemente descritto si riporta, altresì, rappresentazione grafica dell’immobile – **non oggetto di pignoramento** - direttamente sovrastante il capannone in questione e dallo stesso avente, allo stato attuale, unico ed esclusivo accesso:

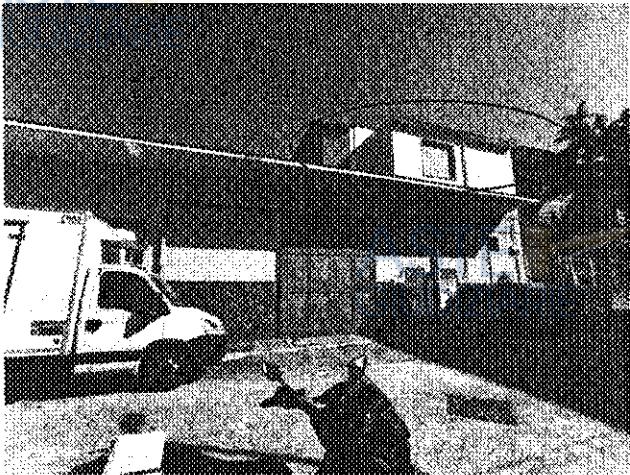
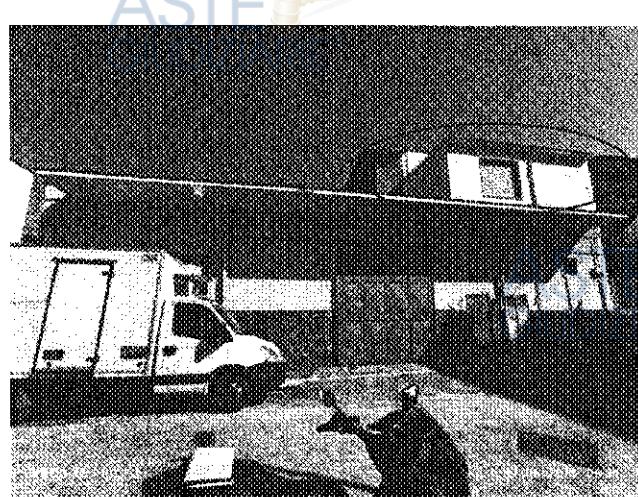
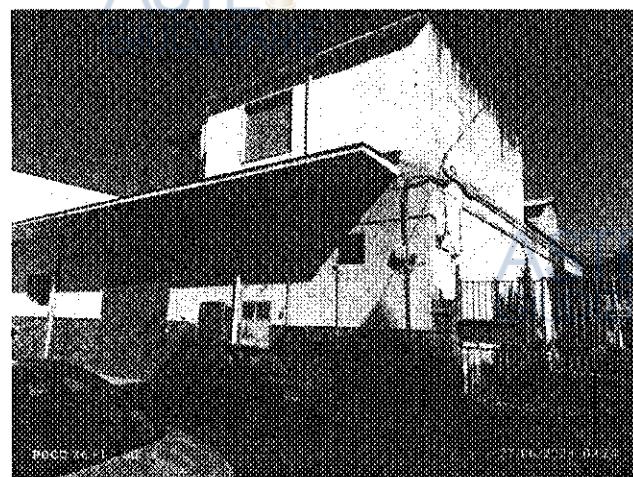
Capannone Via M. Serao n. 21

L'unità immobiliare si presenta con condizioni di manutenzione pessime. Si registra la presenza di materiale di risulta sul calpestio; la controssoffittatura risulta in più parti crollata, l'intradosso del solaio è risultato in più parti ammalorato con espulsione del copriferro e degli elementi di alleggerimento; le componenti strutturali risultano fortemente degradate. Si registra, pertanto, un avanzato stato di degrado delle componenti strutturali e delle finiture (quali infissi mancanti, tinteggiature, intonaco etc....).

La conservazione dell'immobile nel suo complesso è risultata pessima. Pertanto, come rilevato e anticipato, saranno necessari lavori di manutenzione straordinaria volti dapprima alla rimozione di quanto oggi presente all'interno dell'immobile in questione e successivamente al recupero delle parti degradate e alla sostituzione/rinnovamento delle sue componenti edili e degli impianti.

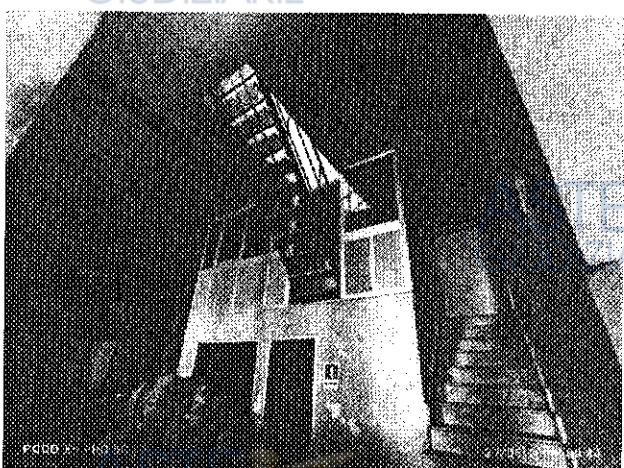
ASTE  
GIUDIZIARIE®  
Navata destra - bagni e scala

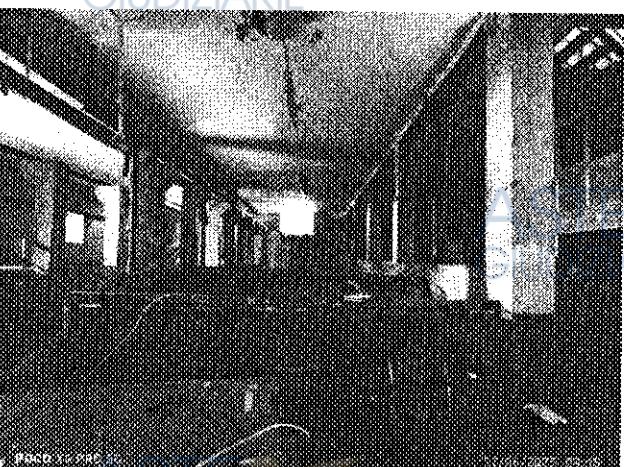
ASTE  
GIUDIZIARIE®  
Navata centrale - vasche

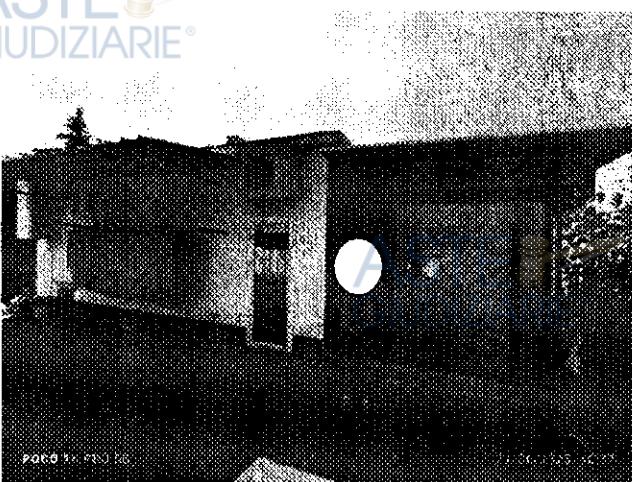
*Immobile ad uso abitativo realizzato sull'estradosso della copertura e avente accesso esclusivamente dall'interno del locale oggetto di pignoramento*

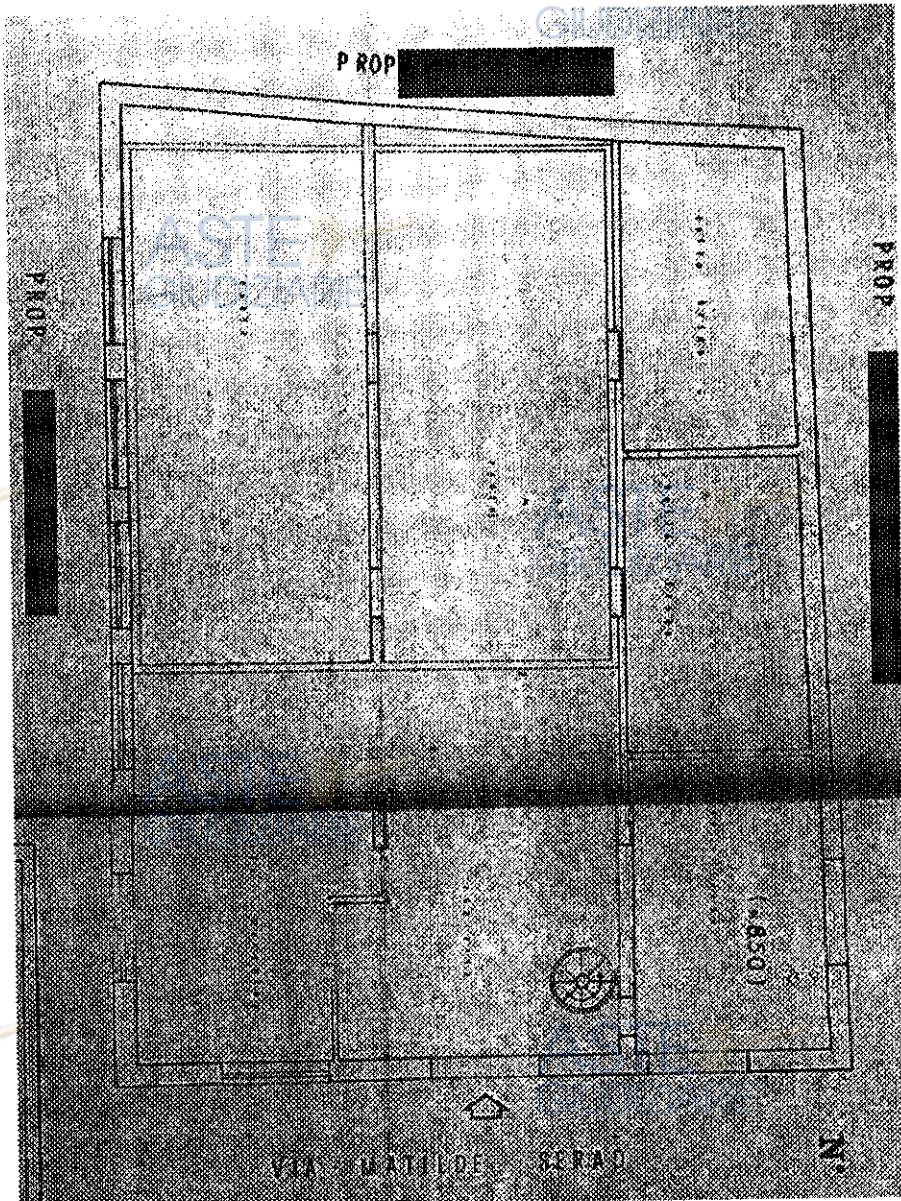
**PLANIMETRIA CATASTALE DEL BENE**

Si evidenzia come la planimetria catastale del bene risulta difforme dallo stato dei luoghi così come rilevato durante gli accessi eseguiti per una differente distribuzione degli spazi interni, differente ubicazione e posizionamento delle aperture esterne, presenza di cabina ENEL in luogo di cella frigo e presenza di scala interna in ferro che consente l'accesso ad un'unità immobiliare ad uso abitativo (non oggetto di pignoramento) realizzata all'estradosso della copertura ed avente accesso esclusivamente dalla scala interna realizzata.

Infine, sarà necessario procedere all'aggiornamento della planimetria catastale con un costo complessivo stimato in € 500,00 comprensivo di oneri e spese tecniche.

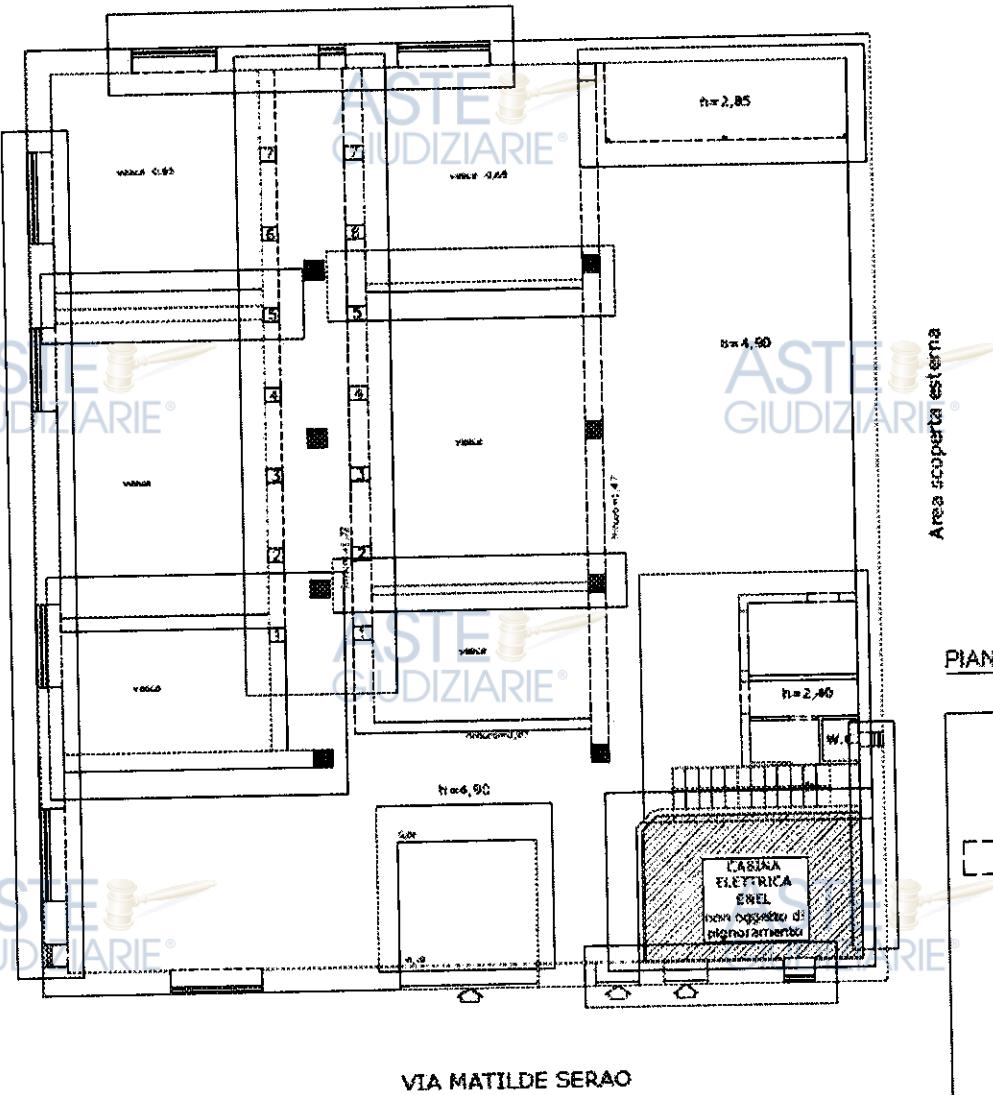
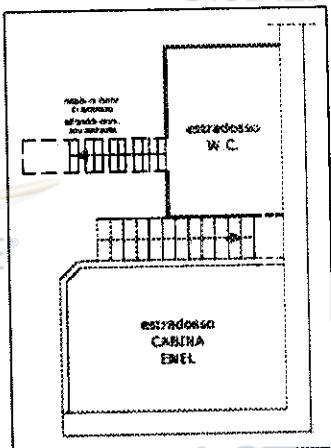
**DIFFORMITA' RILEVATE**

Sul punto va necessariamente evidenziato come la planimetria catastale del bene risulti difforme dai grafici allegati alla Licenza edilizia rilasciata (vedasi risposta al quesito n. 6). Pertanto, i costi da stimare non risultano essere quelli per conformare lo stato dei luoghi a quanto indicato nella planimetria catastale in quanto lo stato in essa rappresentato risulta essere difforme dai titoli edili rilasciati e, di conseguenza, non regolare.

Va, infatti, precisato come l'area in questione – così come rilevabile dalla Licenza Edilizia acquisita – è sottoposta al vincolo ai sensi della legge 1497 del 26.06.1939 sulla protezione delle bellezze naturali

e panoramiche e, pertanto, tutte le difformità prospettiche rilevate dovranno essere oggetto di totale ripristino in conformità ai grafici di licenza (Allegato n. 12); grafici su cui la Soprintendenza aveva già espresso parere favorevole con nota prot. 12487 del 23.09.1964.

Il costo di tali ripristini può essere determinato nella misura di € 20.000,00.

Per quanto attiene, invece, tutte le difformità/abusì interni rilevati ed evidenziati (vedasi risposta al quesito n. 6), ivi compreso il cambio di destinazione d'uso da deposito a laboratorio per arte e mestieri, occorre la presentazione di Accertamento di Conformità ai sensi degli artt. 36-37 del DPR 380/01 + pratica Ufficio Genio Civile, previo necessario parere favorevole della Soprintendenza, per un costo stimato di € 30.000,00.

In mancanza, sarà necessario procedere al ripristino dello stato dei luoghi in conformità ai grafici di licenza per un costo stimato sempre pari ad € 30.000,00.

Pertanto, i costi complessivi per ripristini e/o sanatorie ammontano complessivamente ad € 55.750,00.

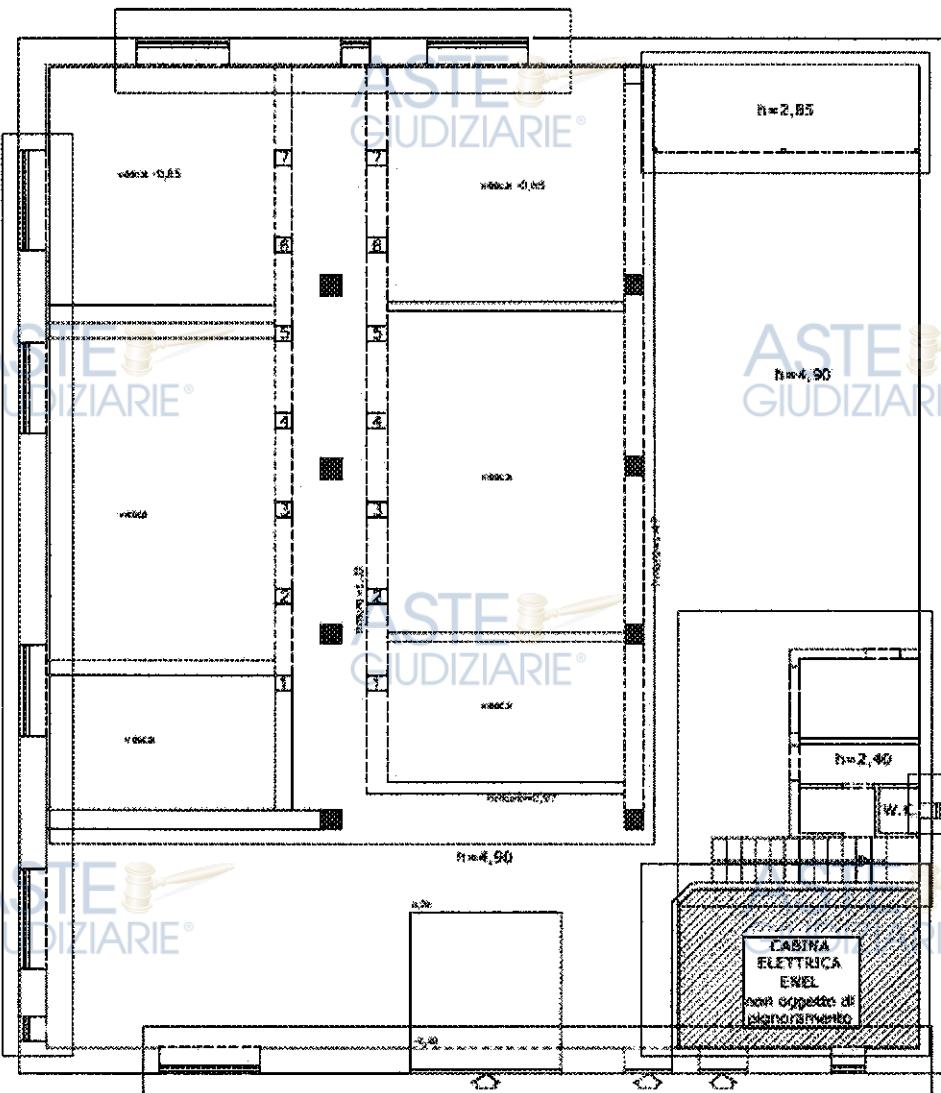
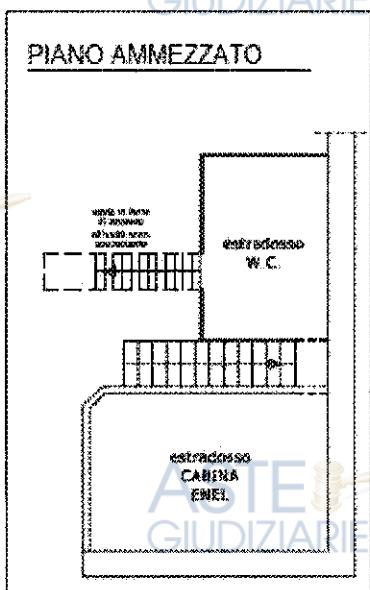
**STATO DEI LUOGHI CON DIFFORMITA'/ABUSI RISPETTO ALLA L.E. N. 61/64**

- 1) Difformità prospettiche lungo tutti e quattro i lati;
- 2) Diversa destinazione d'uso da deposito (catg. catastale C/2) a laboratorio per arti e mestieri (catg. catastale C/3);
- 3) Differente distribuzione degli spazi interni;
- 4) Realizzazione di cabina elettrica ENEL distaccatasi dall'originaria unità immobiliare e dotata di identificativi catastali autonomi a far data dal 01.02.2000 ed intestata a E-DISTRIBUZIONE SPA;
- 5) Realizzazione di scala in ferro di accesso alla copertura con taglio del solaio di copertura;

Preliminarmente si evidenzia che l'area in questione – così come rilevabile dalla Licenza Edilizia acquisita – è sottoposta al vincolo ai sensi della legge 1497 del 26.06.1939 sulla protezione delle bellezze naturali e panoramiche.

Si evidenzia, altresì, che non risulta possibile procedere ad alcun condono edilizio in quanto le ragioni del credito sono successive alle scadenze dettate dalla L. 47/85 – L. 724/94 – L. 326/03.
