## TRIBUNALE DI NAPOLI

Perizia dell'Esperto ex art. 568 c.p.c. Arch. Palombella Maria Giella, nell'Esecuzione Immobiliare 498/2024 del R.G.E.

**n.2 cespiti siti Comune di San Giorgio a Cremano - nel complesso edilizio denominato Parco Stella- in VIA ALDO MORO n. 33 -Scala E- Interno 18, Piano 3 e Interno 42, P.S1**

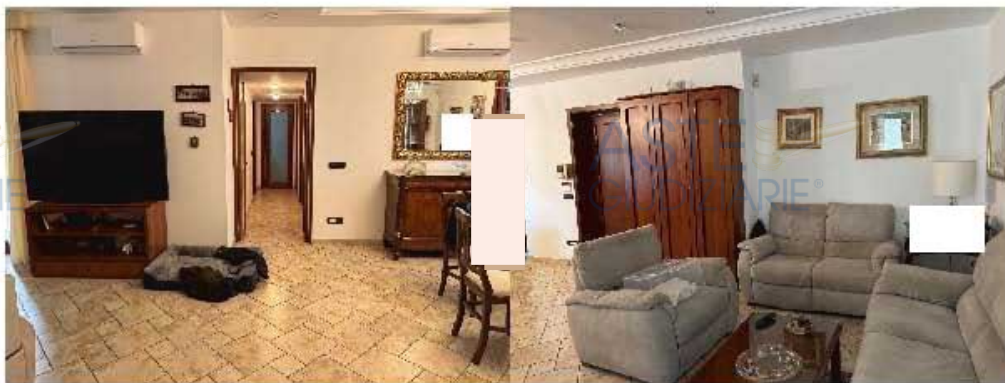
Dalla porta di ingresso si accede ad un'ampia zona giorno e alla cucina. Il vasto ambiente è servito da due balconi, uno attrezzato con lavatrice e l'altro di più ampie ha accesso sia dalla cucina che da tre camere. Dal soggiorno un corridoio permette l'accesso a tutte le camere e ai due servizi igienici.

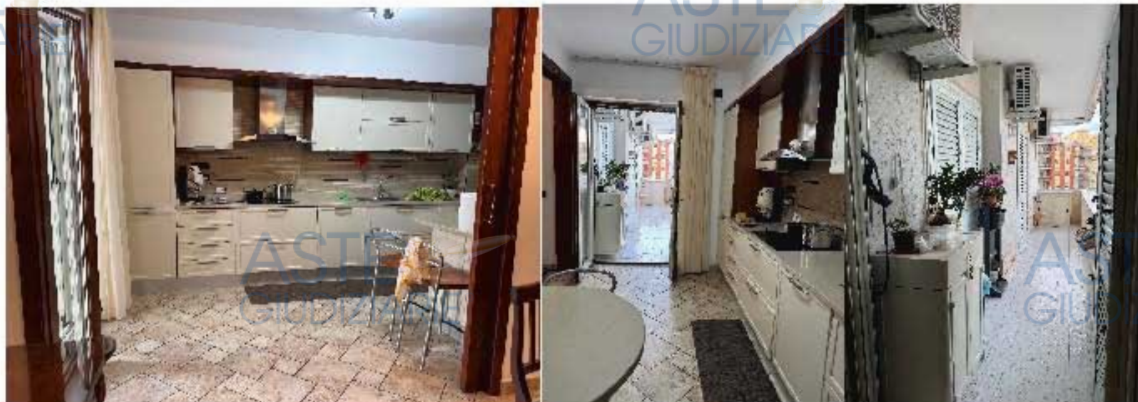
La cucina è separata dalla zona giorno tramite una ampia porta scorrevole a tutt'altezza; è attrezzata con lavello, fuochi, forno e frigo e presenta un rivestimento in gres fino all'altezza di circa 1,40m, la pavimentazione in gres caratterizza l'intero immobile.

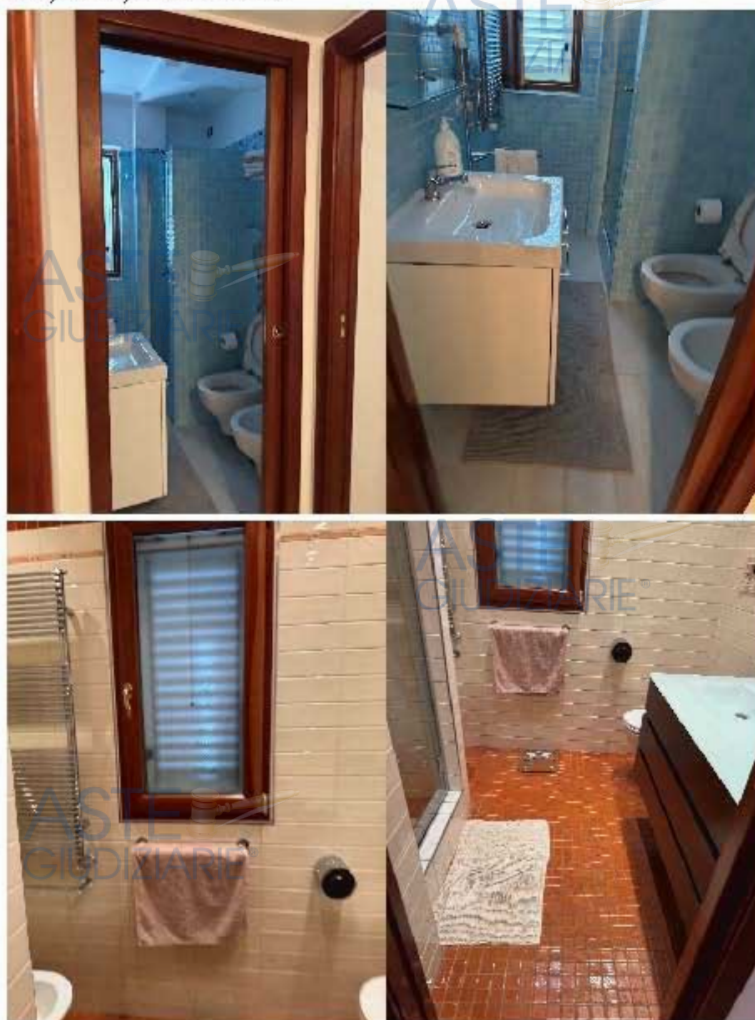
I bagni sono pavimentati e rivestiti fino all'altezza di circa 2,00 m con rivestimenti in gres di colore chiaro e sono forniti di lavabo, bidet, wc e doccia.

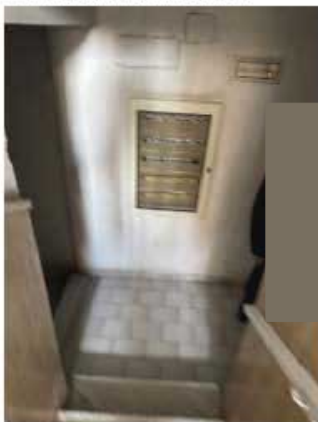
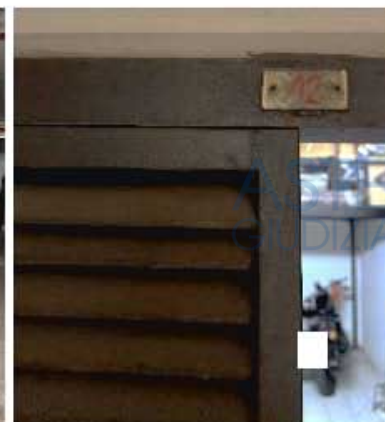
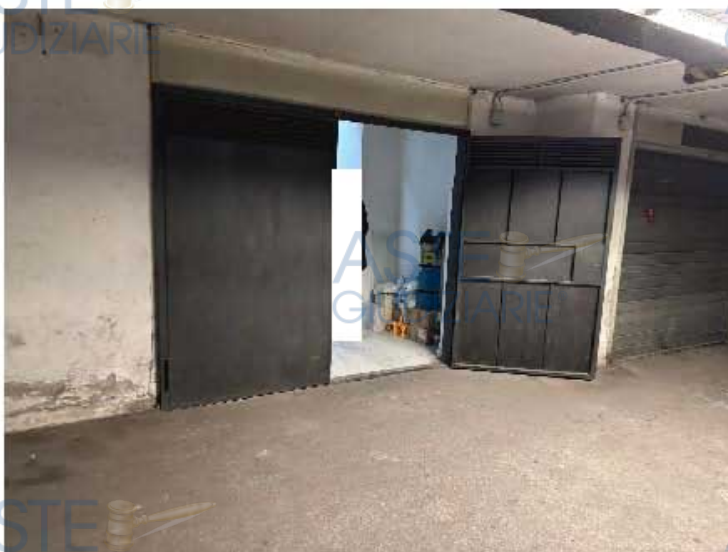
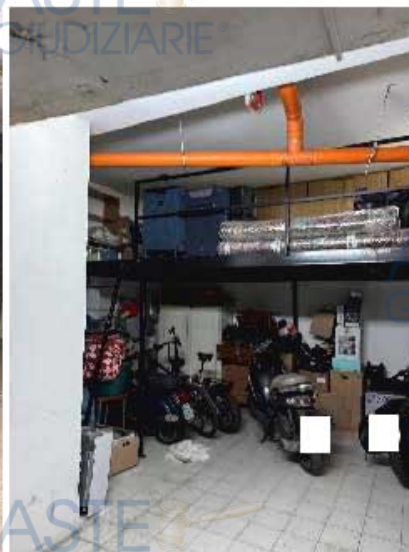
L'ampio locale è protetto da una apertura in ferro a doppio battente permette e consente l'accesso a due

autovetture. All'interno il locale è fornito di corrente elettrica e presenta una parte soppalcata ad uso deposito con struttura in ferro.
