**Tribunale di Napoli  
XIV SEZIONE CIVILE**

n° R.G.E. 51/2025

**RELAZIONE DELL'ESPERTO**

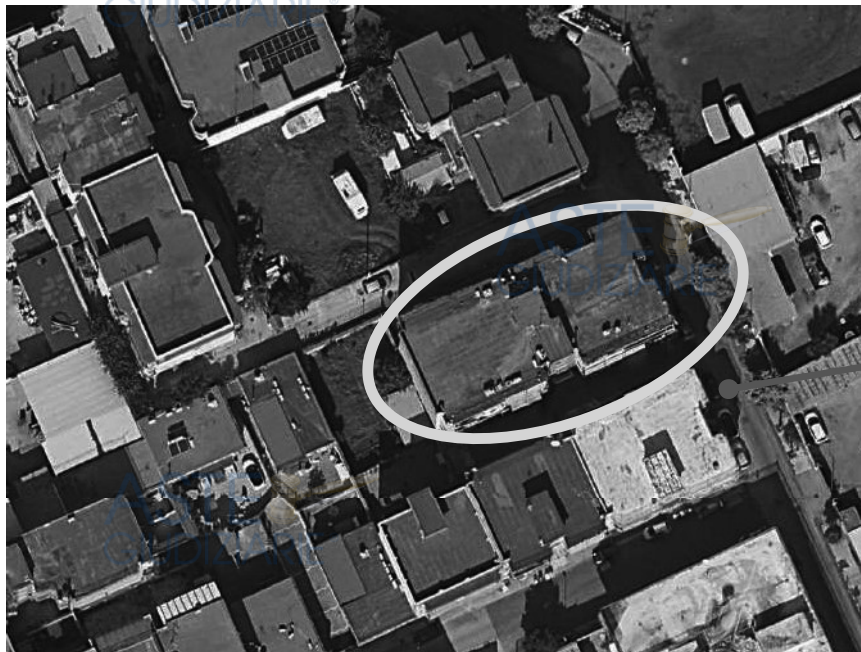
**Figura 1:** Raffronto mappa catastale – ortofoto.

Nella figura 1 a pagina seguente è riportato il raffronto tra la mappa del Catasto Terreni e una fotografia satellitare della zona, attestante la corrispondenza dei luoghi.

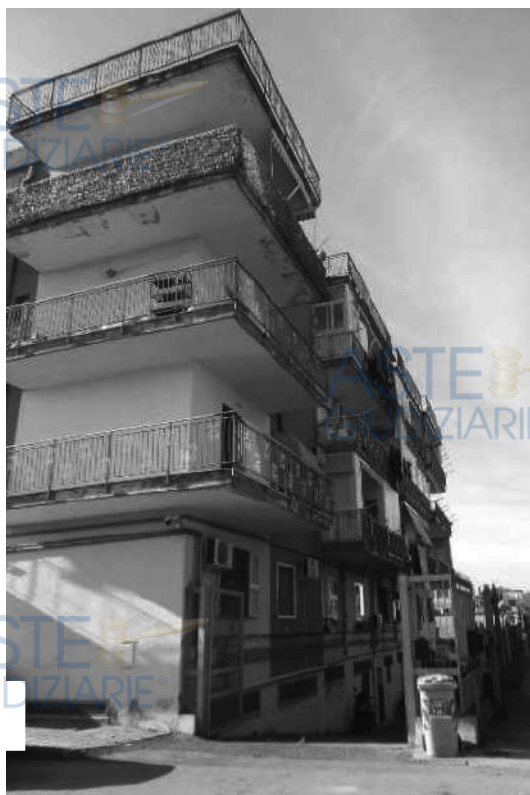
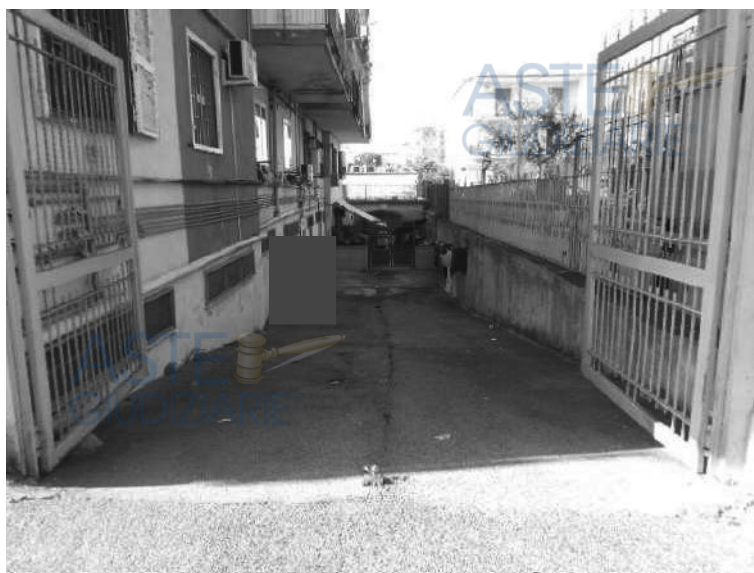
**Foto n. 1:** • Viale corrispondente al civico 21 di Traversa VI Via Villa Bisignano, costituente l'accesso all'immobile pignorato e ad uso comune.

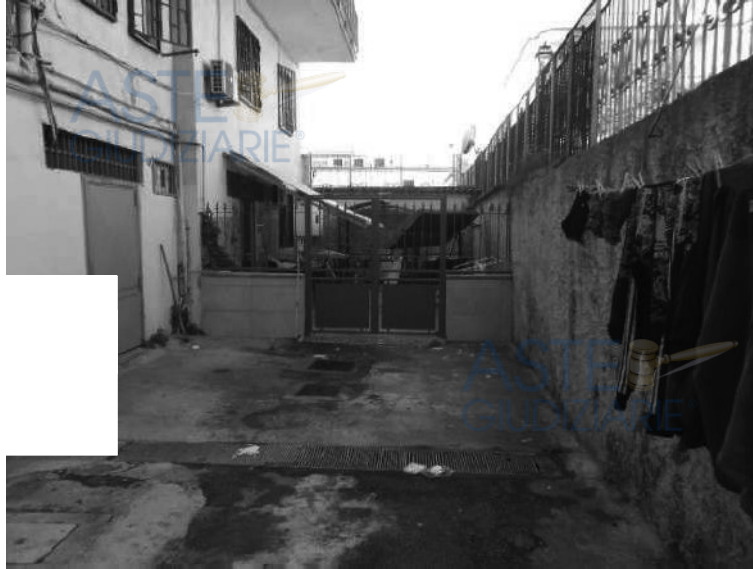
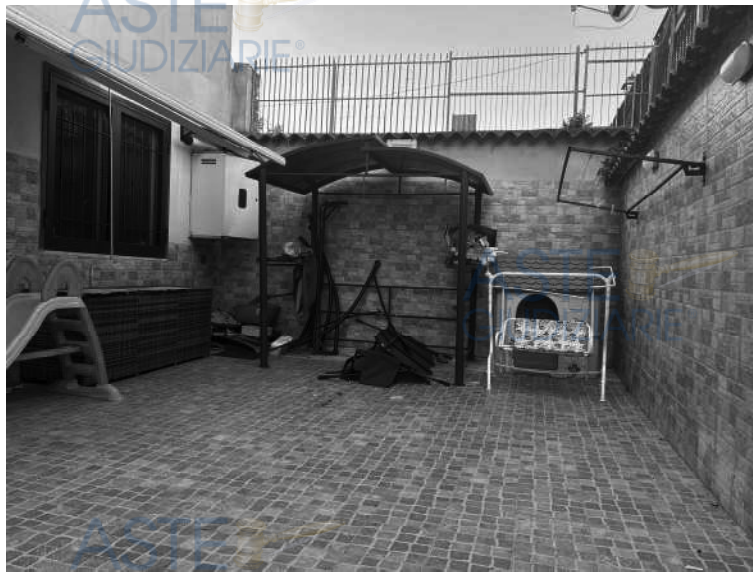
La porzione terminale del camminamento è attualmente sbarrata da un muretto con sovrastante inferriata e cancello, configurandosi un'area cortilizia ad uso esclusivo dell'immobile pignorato estesa all'incirca 40 mq.

La suddetta area cortilizia deve ritenersi frutto di occupazione abusiva, per le seguenti ragioni:

**Foto n. 2:** • Manufatti che sbarrano la parte terminale del viale ad uso comune, delimitando un'area cortilizia ad uso esclusivo dell'immobile pignorato, ma che NON è ricompresa nel "sub 18" oggetto della procedura esecutiva.

Alla luce di tutto quanto sopra, nel prosieguo non si terrà conto di tale porzione, apparentemente pertinenziale, ma saranno considerate le opere necessarie a rimuovere i manufatti di sbarramento (muretto, inferriata e cancello).

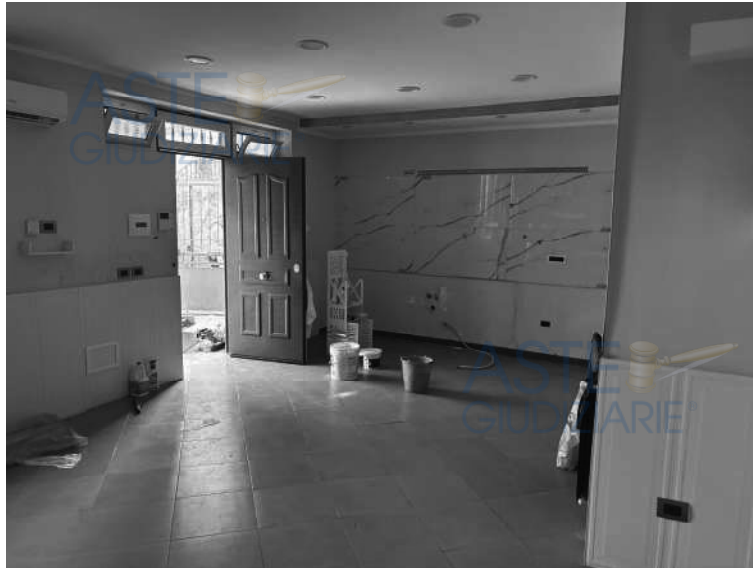
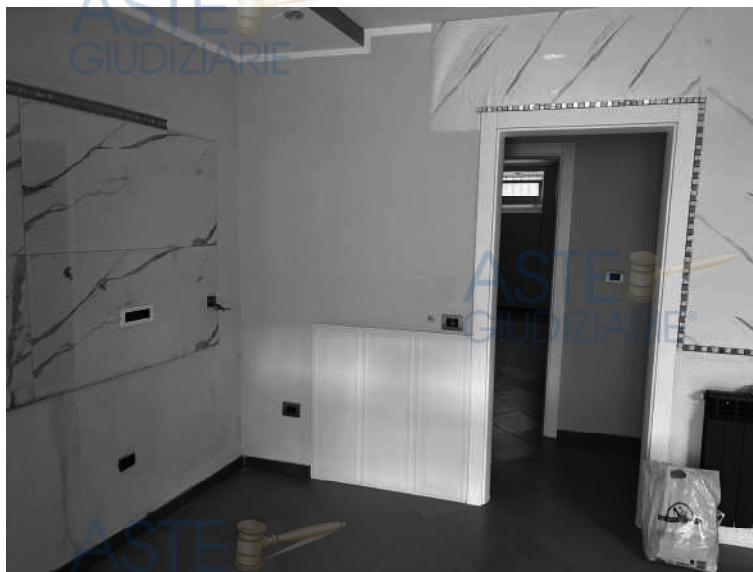
**Foto n. 4:**

- Idem (lato angolo cottura)
- La porta immette nel corridoio della “zona notte”.

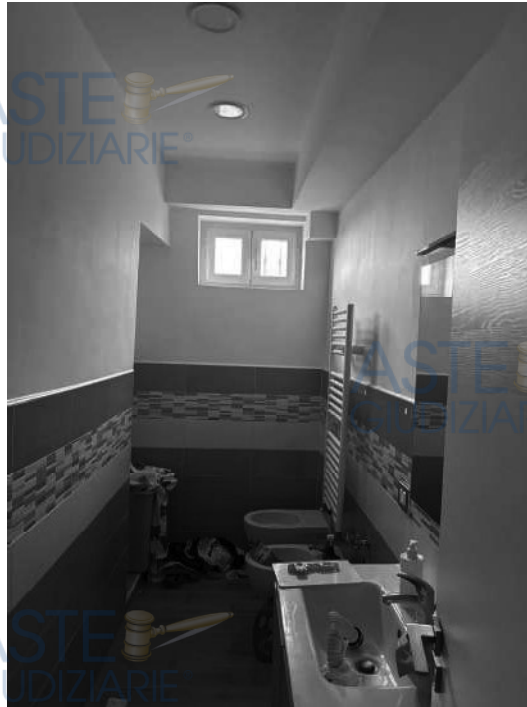
Foto n. 5: • Bagno principale.

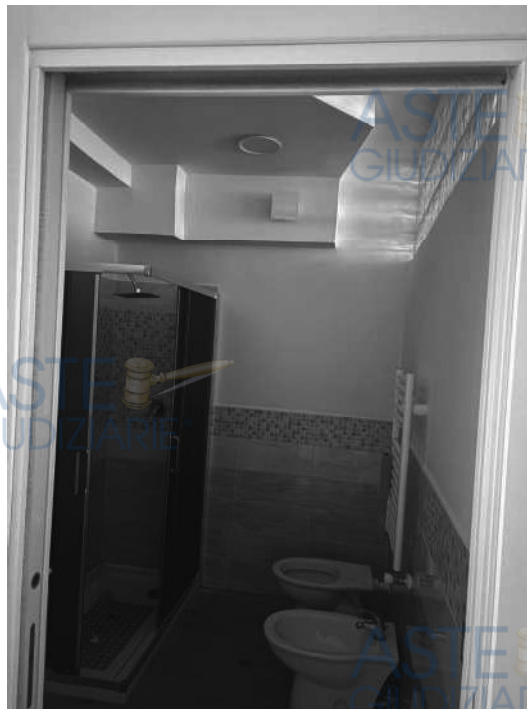
Foto n. 6: • Bagno "cieco" "in camera".

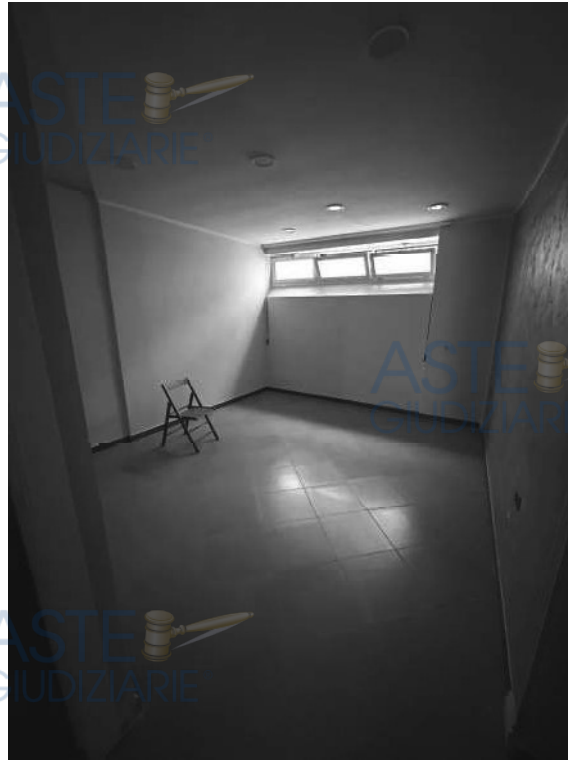
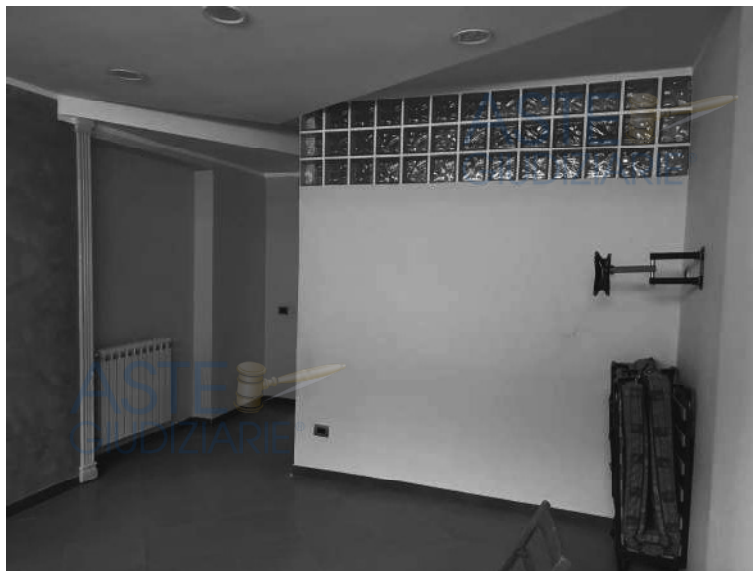
**Foto n. 7:** • Camera attrezzata con bagno.

- La parete finestrata è addossata al terrapieno del cortile di accesso al fabbricato.
- La parete sistemata con vetrocemento è quella del bagno.
