**Tribunale di Napoli
XIV SEZIONE CIVILE**

n° R.G.E. 558/2024

RELAZIONE DELL'ESPERTO

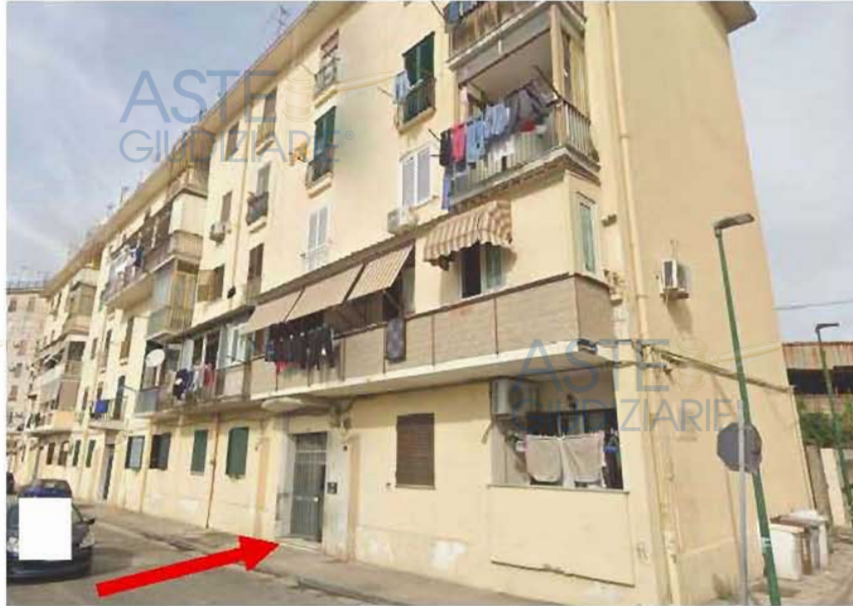
Foto n. 1: • Facciata principale su Via Ravello (evidenziato il portone della "Scala C" distinto dal civico 12).

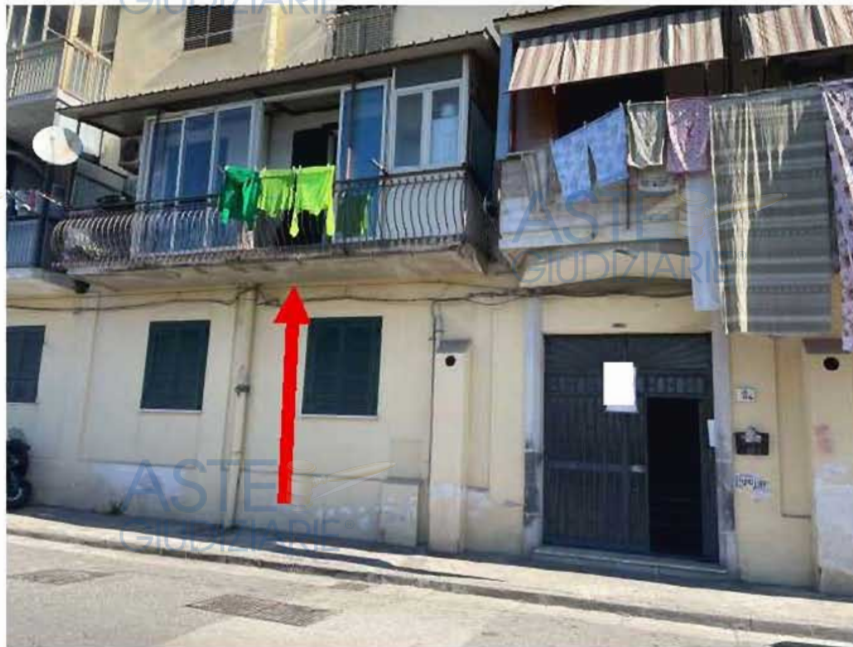
Foto n. 2: • Il balcone indicato appartiene all'immobile pignorato (il portone fronte strada è il civico 12).

- Si noti la struttura tipo veranda.
- Poggiolo abusivo da rimuovere.

Nelle pagine seguenti si dirà, infatti, che il principale abuso è la balconata e che la stessa dovrà essere rimossa.

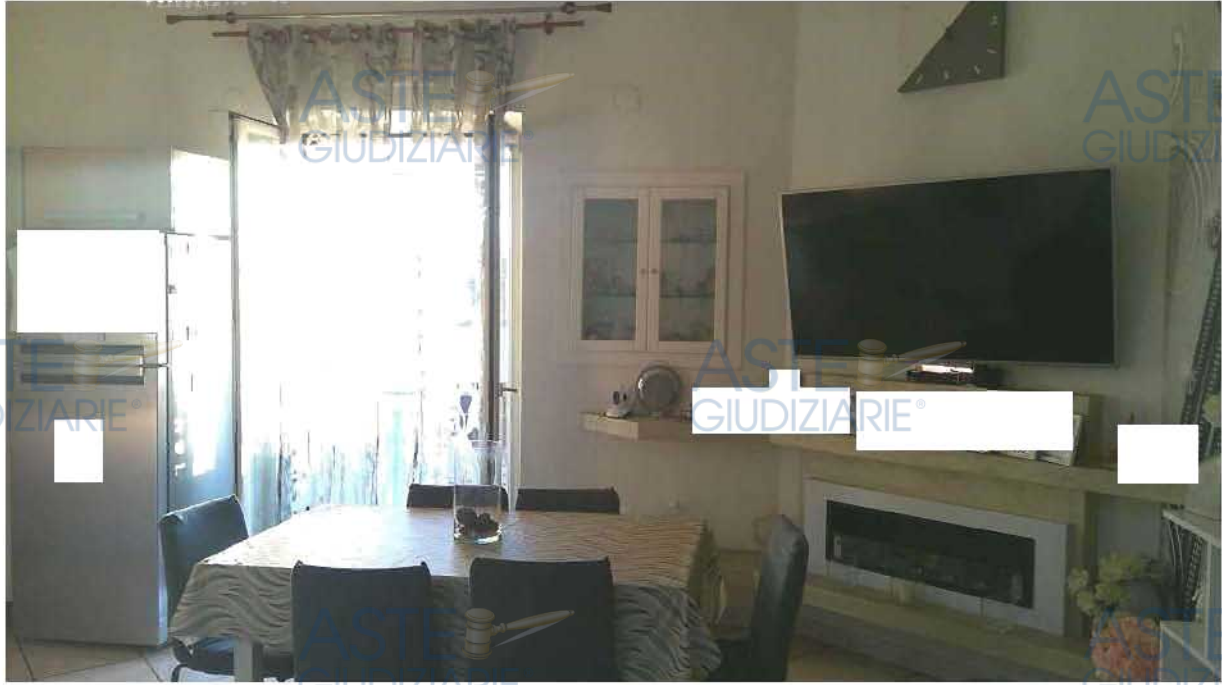
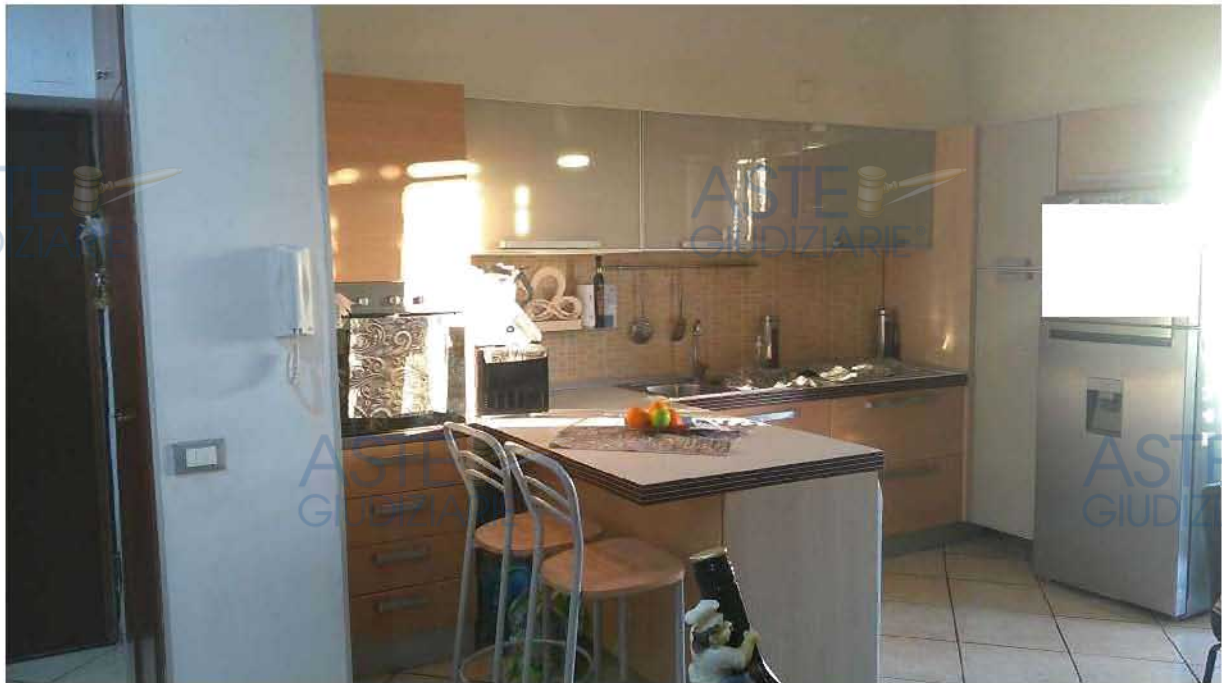
Foto n. 3: • Soggiorno ed angolo cottura.
• La porta-finestra adduce al balcone fronte strada.

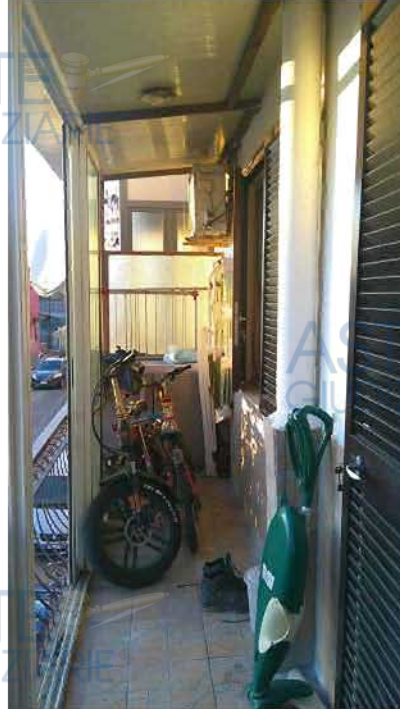
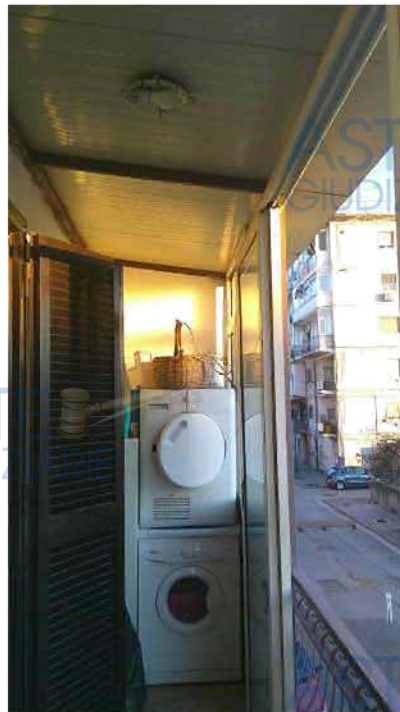
La balconata è parzialmente tamponata da moduli vetrati in alluminio anodizzato, scorrevoli, ed è sormontata da una tettoia costituita da un pannello sandwich che non aderisce alla sommità dei moduli di parete.

Foto n. 4: • Balcone fronte strada parzialmente chiuso da moduli scorrevoli in alluminio e sormontato da tettoia.

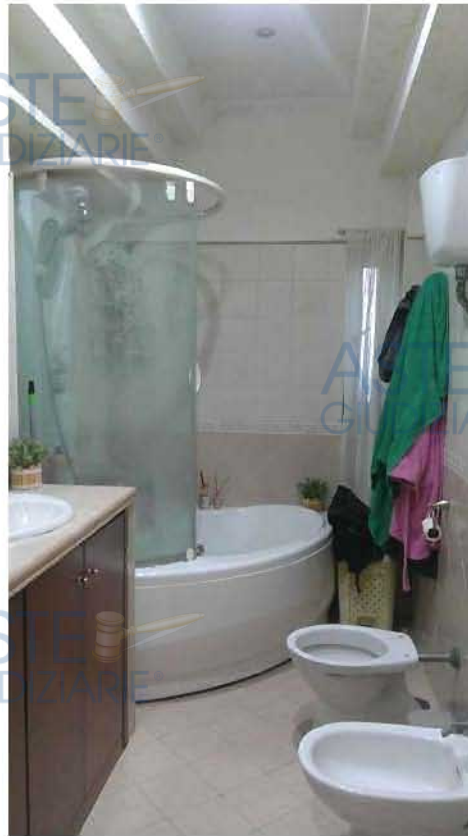
Foto n. 5: • Bagno attrezzato con vasca idromassaggio.

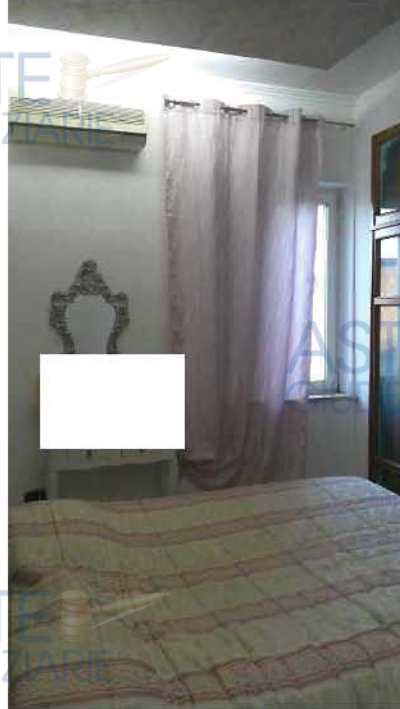
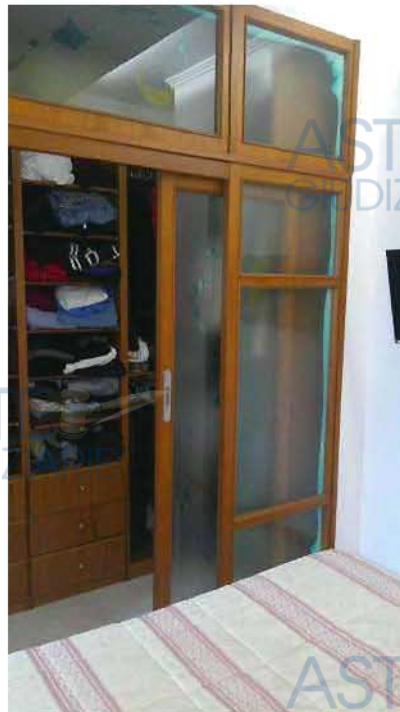
Foto n. 6: • Camera da letto grande attrezzata con cabina armadio.

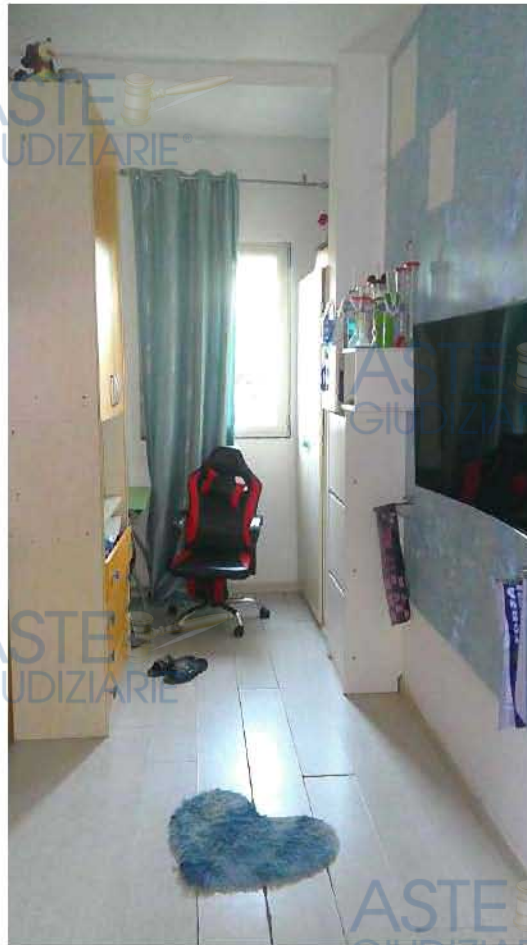
Originariamente esisteva un unico altro balconcino, ricavato in fregio alla facciata posteriore, della superficie di scarsi 5 mq, ma il poggiolo è stato chiuso con pannelli ciechi in alluminio ed è stato abusivamente incorporato nell'abitazione.

Foto n. 7: • Cameretta in cui è incorporato il balconcino aggettante dalla facciata posteriore.

Nel prosieguo si dirà che il balconcino in oggetto deve essere ripristinato.

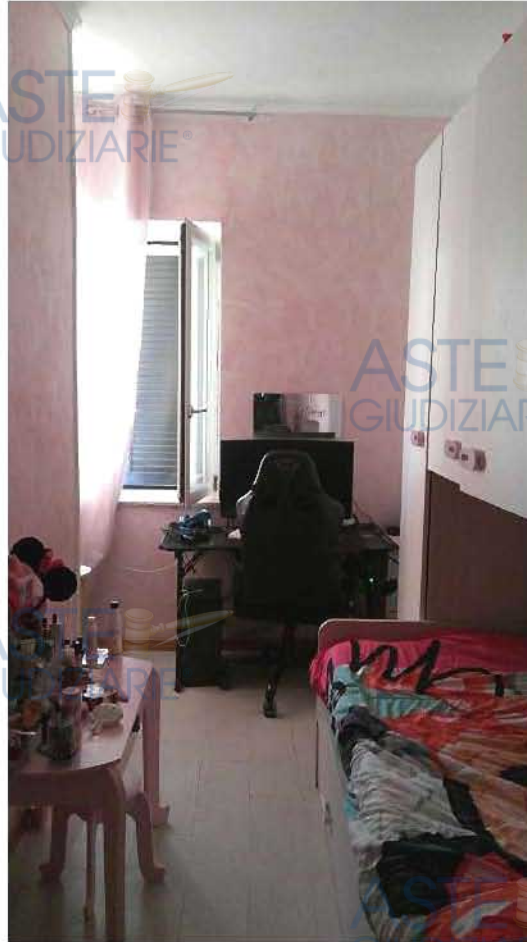
Foto n. 8: • Altra cameretta con finestra prospiciente sul balcone fronte strada.

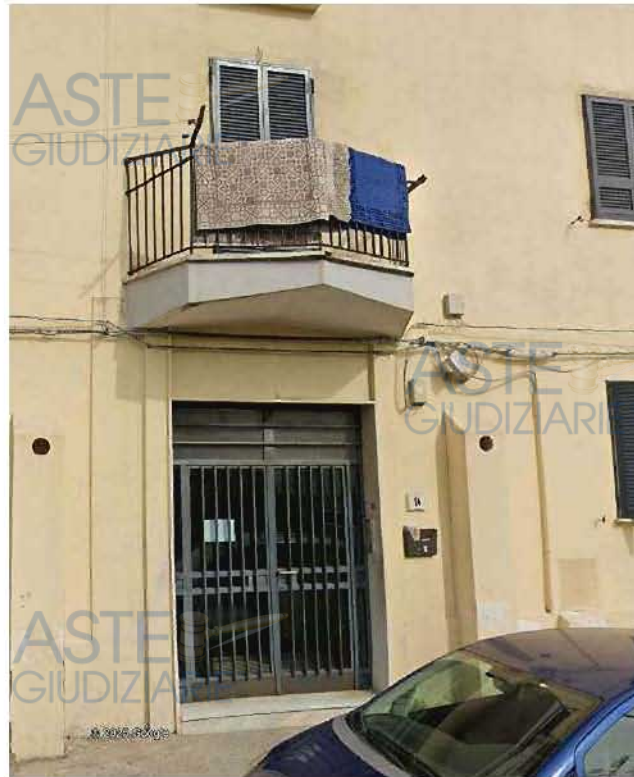
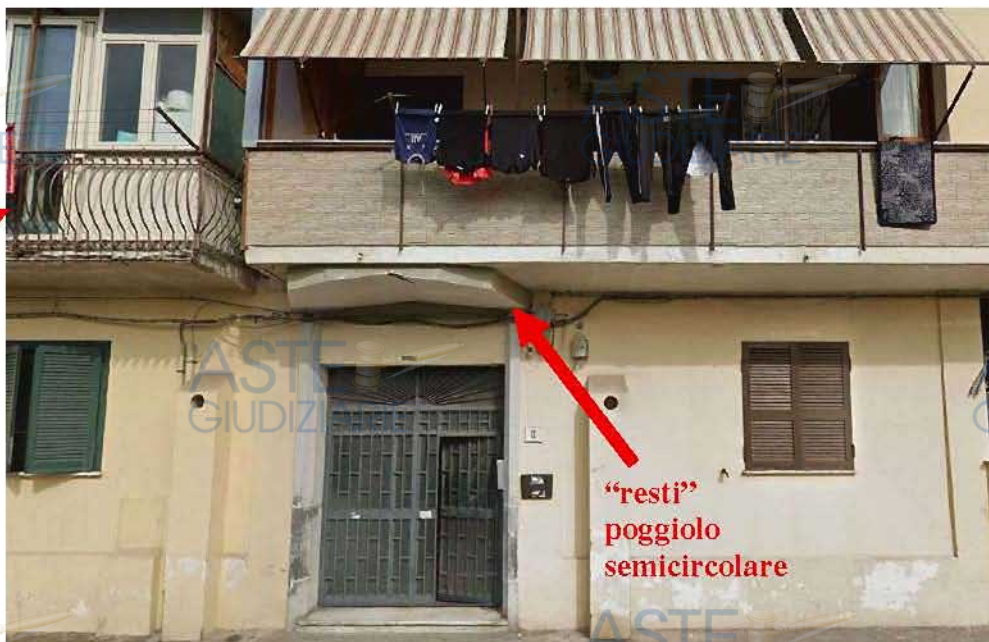
Il poggiolo si deve ritenere abusivo e basta, passando in secondo piano la questione dei manufatti installati sulla stessa (tettoia e pannelli), che di fatto si risolvono in un'ulteriore volumetria (sebbene non ermeticamente chiusa).

Scala B

balconata immobile pignorato

balconata di altro immobile

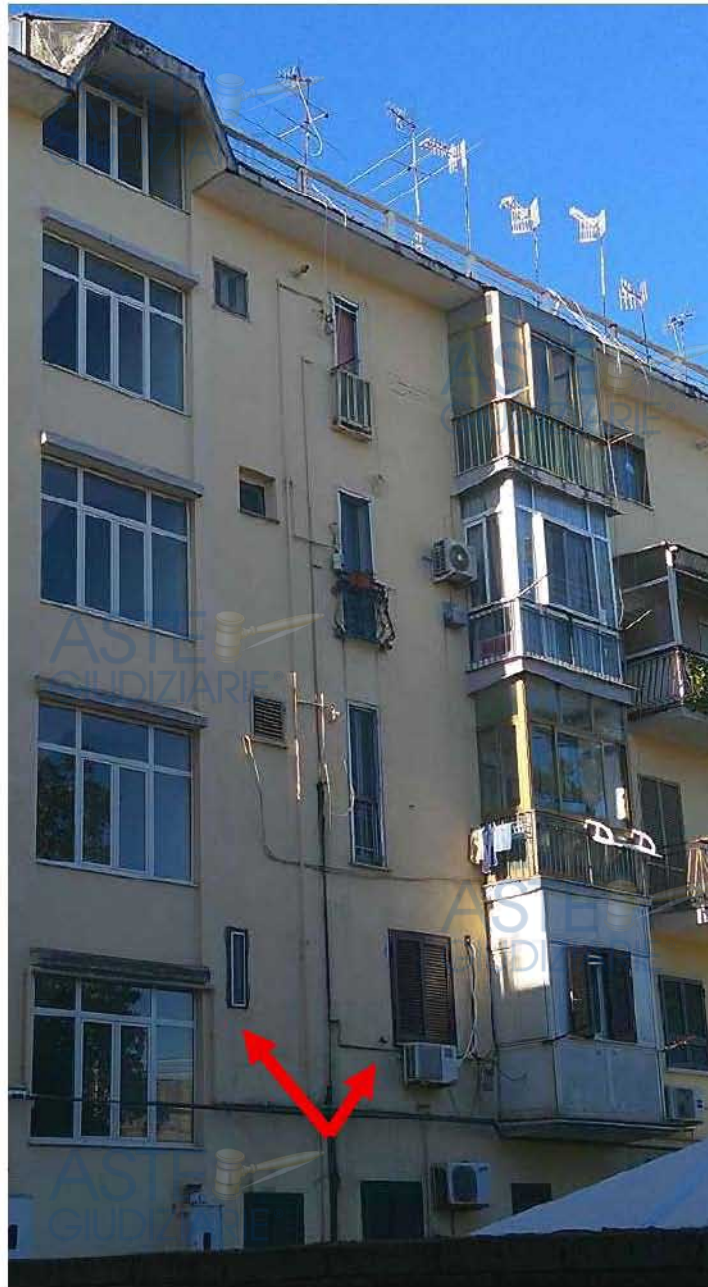
Figura n. 5: • Facciata posteriore

La trasformazione deve ritenersi susseguente al 1999, poiché nella planimetria catastale si vede ancora lo "spartito" originario.

E' chiaro che la posizione è stata modificata a seguito della riorganizzazione degli spazi interni (l'originaria finestra del bagno interferiva con l'odierna cabina-armadio della camera da letto).

- Le finestre evidenziate (bagno e camera da letto grande dell'appartamento pignorato) non sono allineate con quelle dei piani superiori.
