**CONSULENZA TECNICA DI UFFICIO**

**TRIBUNALE DI NAPOLI**

**RGE 563/2024**

**RISPOSTA ALLE OSSERVAZIONI**

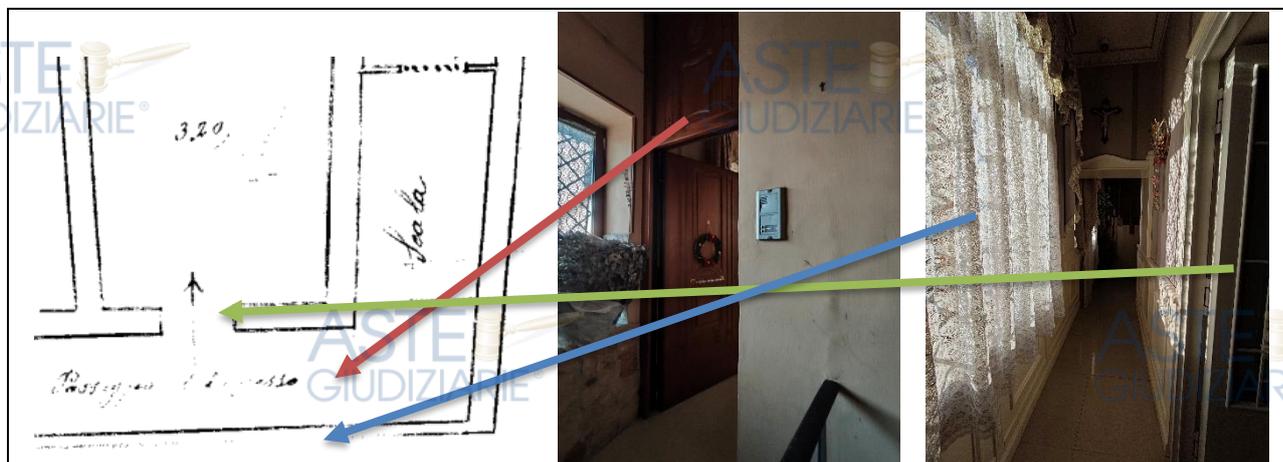
**Risposta all'osservazione numero 1.** Nel merito preciso che per *parti comuni* nella relazione non si fa riferimento al vano scala, bensì **al ballatoio comune che, all'atto del mio sopralluogo, è risultato chiuso a mezzo di un portone blindato.**

Come si evince dalle foto che per maggiore chiarezza ripropongo con frecce colorate e con un particolare in pianta, **si può rilevare la porta blindata che immette in una zona comune al solo servizio di due unità immobiliari.** All'interno del passaggio di ingresso, sul lato sinistro, ho riscontrato l'apertura di un vano finestrato che non risulta rappresentato in planimetria catastale. Nel merito, non essendo il ballatoio comune oggetto di stima bensì un'area di fatto condominiale, pur non essendo costituito un condominio, **si ritiene di dover necessariamente ripristinare lo status quo ante, chiudendo il vano finestra alla sinistra entrando nell'area di passaggio e rimuovendo il**

**portoncino di accesso alla suddetta area che consente l'accesso ai due appartamenti (entrambi oggi in possesso della debitrice e del suo nucleo familiare).** Si ritiene quindi di non dover operare alcuna richiesta di autorizzazione essendo presumibile la realizzazione "impropria" della porta di ingresso in un'area di natura condominiale e l'apertura di un vano finestrato "condominiale".
